## Rapport de mission de repérage des matériaux et produits contenant de l'amiante avant travaux

| Adresse : | 57 A RUE DE PROVENCE - LA DACTERIE 2 |
| Date du repérage : | 12/07/2017 |
| Désignation : | Appartement n° 86 de type 5 situé au 02 ème étage |

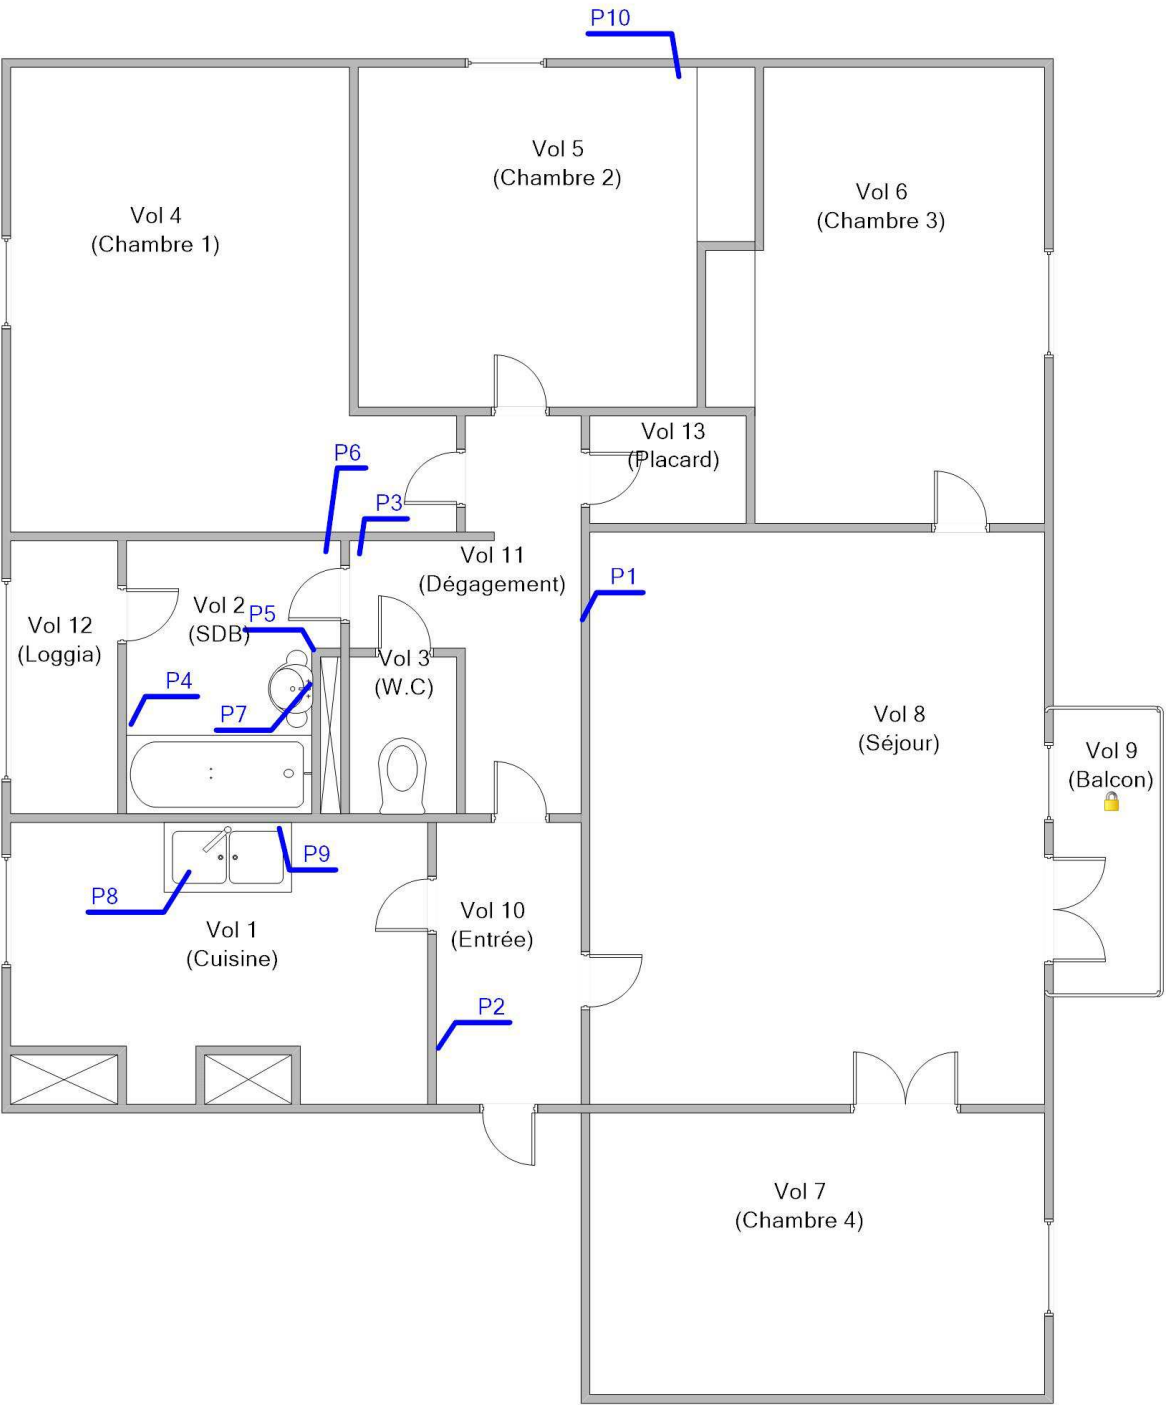
| Localisation | Catégorie | Composant | Partie de composant | Sur avis / réf pré. |
|---|---|---|---|---|
| Vol 11 (Dégagement) | Revêtement de sol | Revêtement de sol | Colle bitumeuses noires | S14 |

S14: Colle bitumeuses  
noires

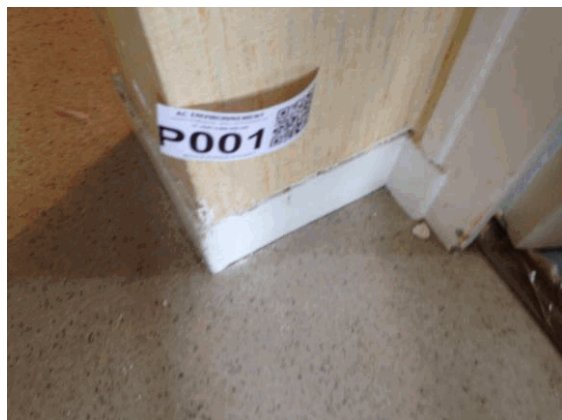
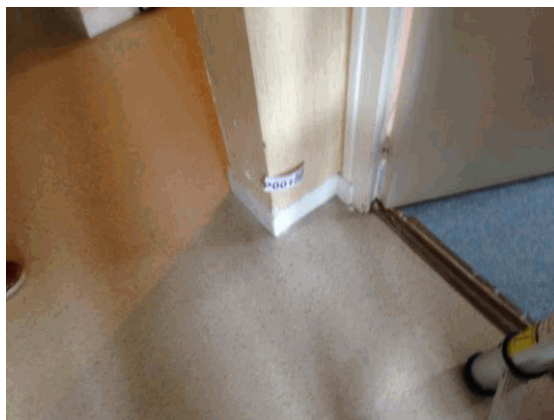
002HD001602 n°1 - 1 (P1)

| Plan | Localisation | Composant | Partie composant | Descriptif de l'action menée | | | | Laboratoire | | | Conclusion |
|---|---|---|---|---|---|---|---|---|---|---|---|
| Appartement n°86 | Vol 11 (Dégagement) | Murs et cloisons | Enduit plâtre (Porteur pièces sèches) | P1 | Réalisation d'un prélèvement | | 002HD0016<br>02 n°1 - 1 -<br>002HD0016<br>02 n°1 - 2 | P1 | Enduit plâtreux blanc en vrac + peintures multiples non séparable + papier non séparable | Négatif | Négatif sur analyse |

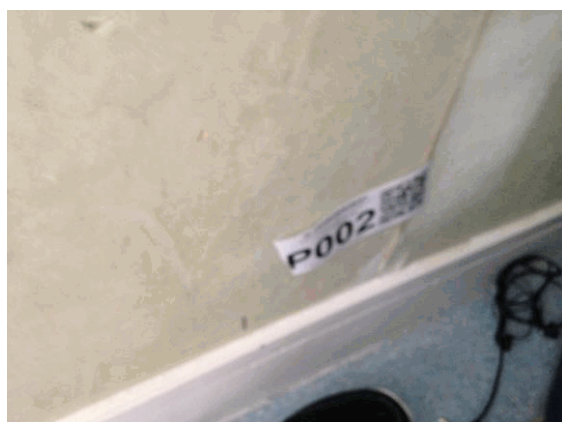
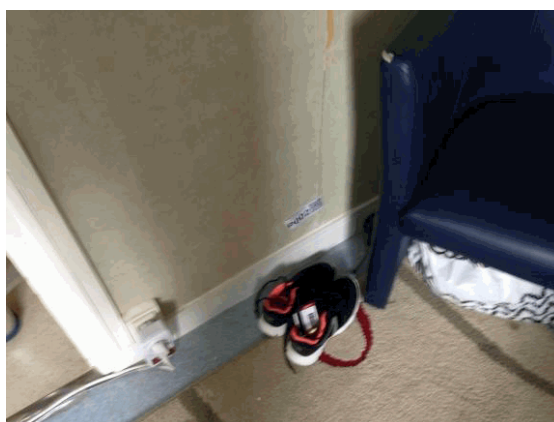
002HD001602 n°2 - 1 (P2)

| Plan | Localisation | Composant | Partie composant | Descriptif de l'action menée | | | | Laboratoire | | | Conclusion |
|---|---|---|---|---|---|---|---|---|---|---|---|
| Appartement n°86 | Vol 10 (Entrée) | Murs et cloisons | Enduit plâtre (Cloison et doublage pièces sèches) | P2 | Réalisation d'un prélèvement | | 002HD0016<br>02 n°2 - 1 -<br>002HD0016<br>02 n°2 - 2 | P2 | Enduit plâtreux blanc en vrac + peintures multiples non séparable | Négatif | Négatif sur analyse |

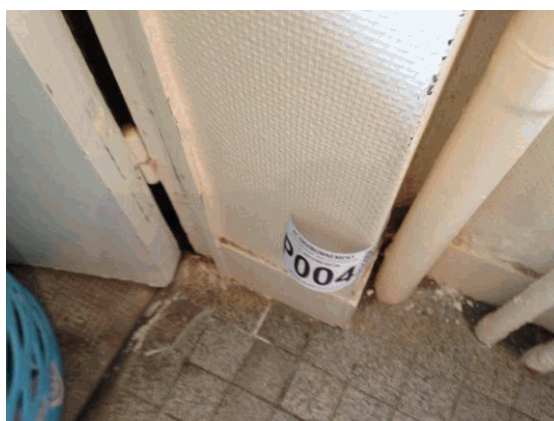
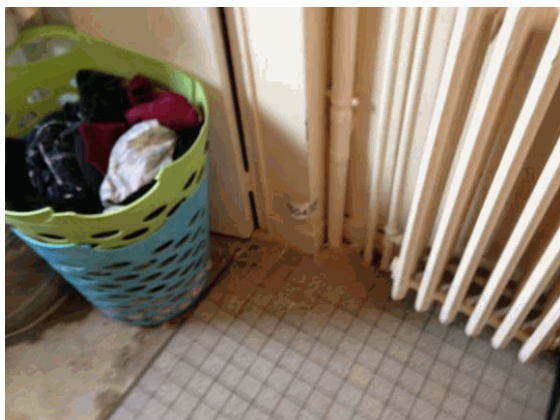
002HD001602 n°4 - 1 (P4)

| Plan | Localisation | Composant | Partie composant | Descriptif de l'action menée | | | | Laboratoire | | | Conclusion |
|---|---|---|---|---|---|---|---|---|---|---|---|
| Appartement n°86 | Vol 2 (SDB) | Murs et cloisons | Enduit plâtre (Porteur pièces humides) | P4 | Réalisation d'un prélèvement | | 002HD0016<br>02 n°4 - 1 -<br>002HD0016<br>02 n°4 - 2 | P4 | Enduit plâtreux blanc en vrac + peintures multiples non séparable | Négatif | Négatif sur analyse |

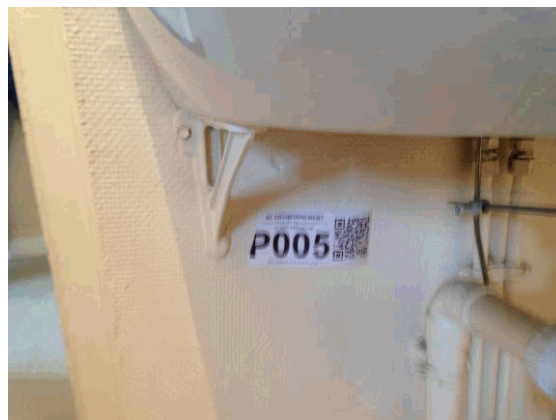
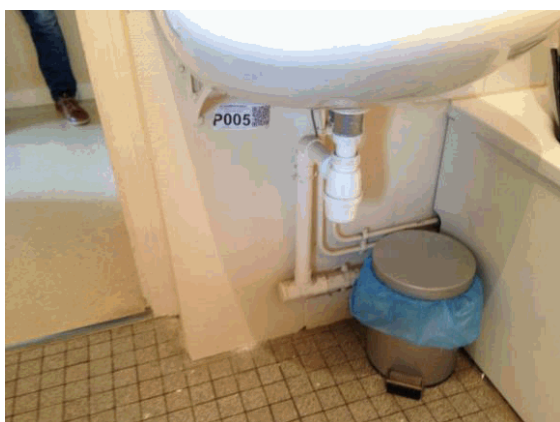
002HD001602 n°5 - 1 (P5)

| Plan | Localisation | Composant | Partie composant | Descriptif de l'action menée | | | | Laboratoire | | | Conclusion |
|---|---|---|---|---|---|---|---|---|---|---|---|
| Appartement n°86 | Vol 2 (SDB) | Murs et cloisons | Enduit plâtre (Cloison et doublage pièces humides) | P5 | Réalisation d'un prélèvement | | 002HD0016<br>02 n°5 - 1 -<br>002HD0016<br>02 n°5 - 2 | P5 | Enduit plâtreux blanc en vrac + peinture non séparable + papier non séparable | Négatif | Négatif sur analyse |

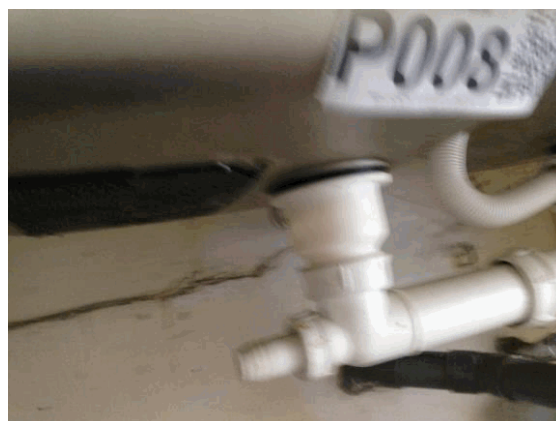
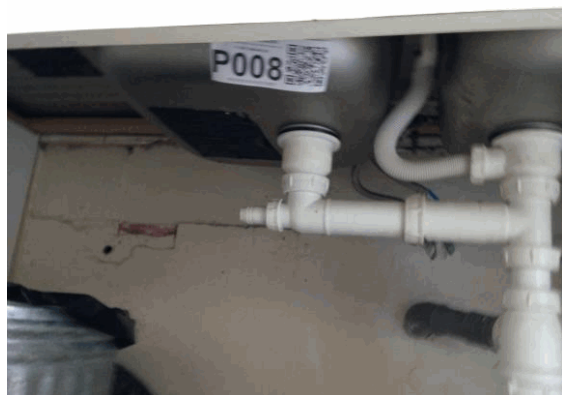
002HD001602 n°8 - 1 (P8)

| Plan | Localisation | Composant | Partie composant | Descriptif de l'action menée | | | | Laboratoire | | | Conclusion |
|---|---|---|---|---|---|---|---|---|---|---|---|
| Appartement n°86 | Vol 1 (Cuisine) | Evier | Tampon bitumineux évier | P8 | Réalisation d'un prélèvement | | 002HD0016<br>02 n°8 - 1 -<br>002HD0016<br>02 n°8 - 2 | P8 | Tampon bitumineux noir | Négatif | Négatif sur analyse |

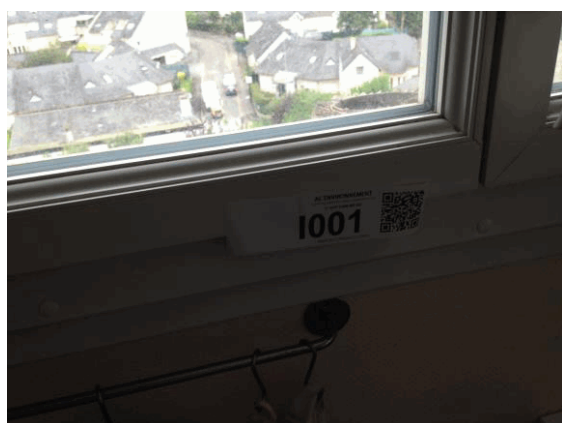
| Plan | Localisation | Composant | Partie composant | Descriptif de l'action menée | | | | Laboratoire | | | Conclusion |
|---|---|---|---|---|---|---|---|---|---|---|---|
| Appartement n°86 | Vol 1 (Cuisine) | Menuiseries | PVC 4/16/4 | I1 | | | I1 - 1 | | | | Aucun prélèvement réalisé à la demande du client sur les menuiseries PVC |
| Appartement n°86 | Vol 4 (Chambre 1) | Menuiseries | PVC 4/16/4 | I1 | | | I1 - 1 | | | | Aucun prélèvement réalisé à la demande du client sur les menuiseries PVC |

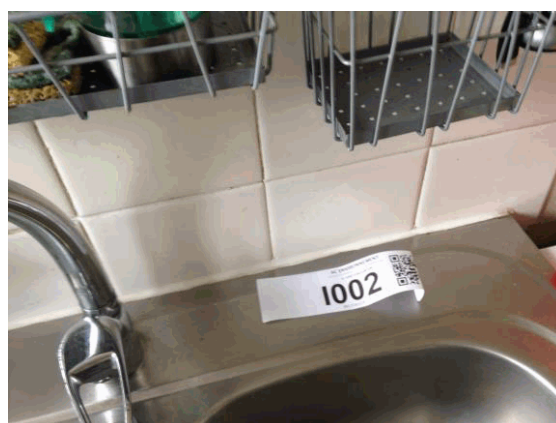
| Plan | Localisation | Composant | Partie composant | Descriptif de l'action menée | | | | Laboratoire | | | Conclusion |
|---|---|---|---|---|---|---|---|---|---|---|---|
| Appartement n°86 | Vol 1 (Cuisine) | Evier | Mastic étanchéité | I2 | | | I2 - 1 | | | | Aucun prélèvement réalisé à la demande du client sur l'ensemble des mastics des appareils sanitaires et équipements divers |

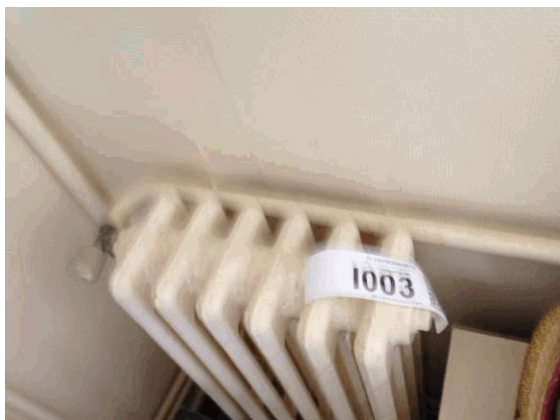
| Plan | Localisation | Composant | Partie composant | Descriptif de l'action menée | | | | Laboratoire | | | Conclusion |
|---|---|---|---|---|---|---|---|---|---|---|---|
| Appartement n°86 | Vol 1 (Cuisine) | Radiateurs | Joints | I3 | | | I3 - 1 | | | | Aucun prélèvement réalisé à la demande du client |
| Appartement n°86 | Vol 2 (SDB) | Radiateurs | Joints | I3 | | | I3 - 1 | | | | Aucun prélèvement réalisé à la demande du client |
| Appartement n°86 | Vol 4 (Chambre 1) | Radiateurs | Joints | I3 | | | I3 - 1 | | | | Aucun prélèvement réalisé à la demande du client |
