## Rapport de mission de repérage des matériaux et produits contenant de l'amiante avant travaux

| Adresse : | 57 A RUE DE PROVENCE - LA DACTERIE 2 |
| Date du repérage : | 12/07/2017 |
| Désignation : | Appartement n° 88 de type 5 situé au 03 ème étage |

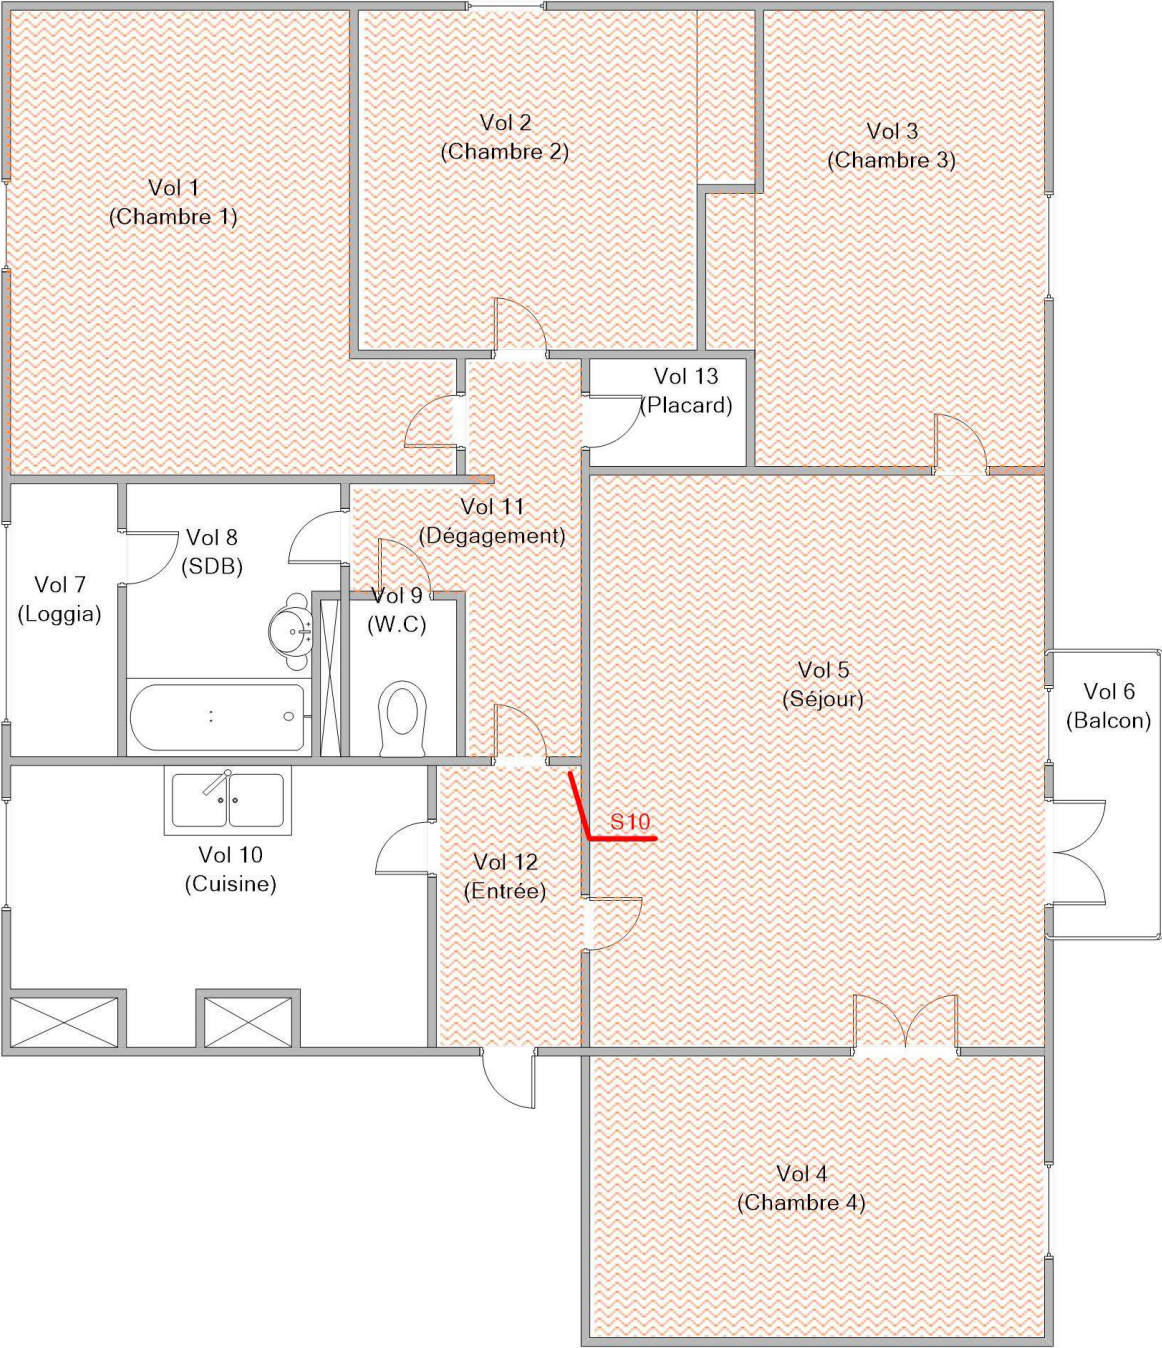
| Localisation | Catégorie | Composant | Partie de composant | Sur avis / réf pré. |
|---|---|---|---|---|
| Vol 12 (Entrée) | Revêtement de sol | Revêtement de sol | Colle bitumeuses noires | S10 |

| APPARTEMENT N°88 - MPCA REVÊTEMENT DE SOL | | | | Référence:<br>002HD001601 |
|---|---|---|---|---|
| | | | | S10: Colle bitumeuses noires |

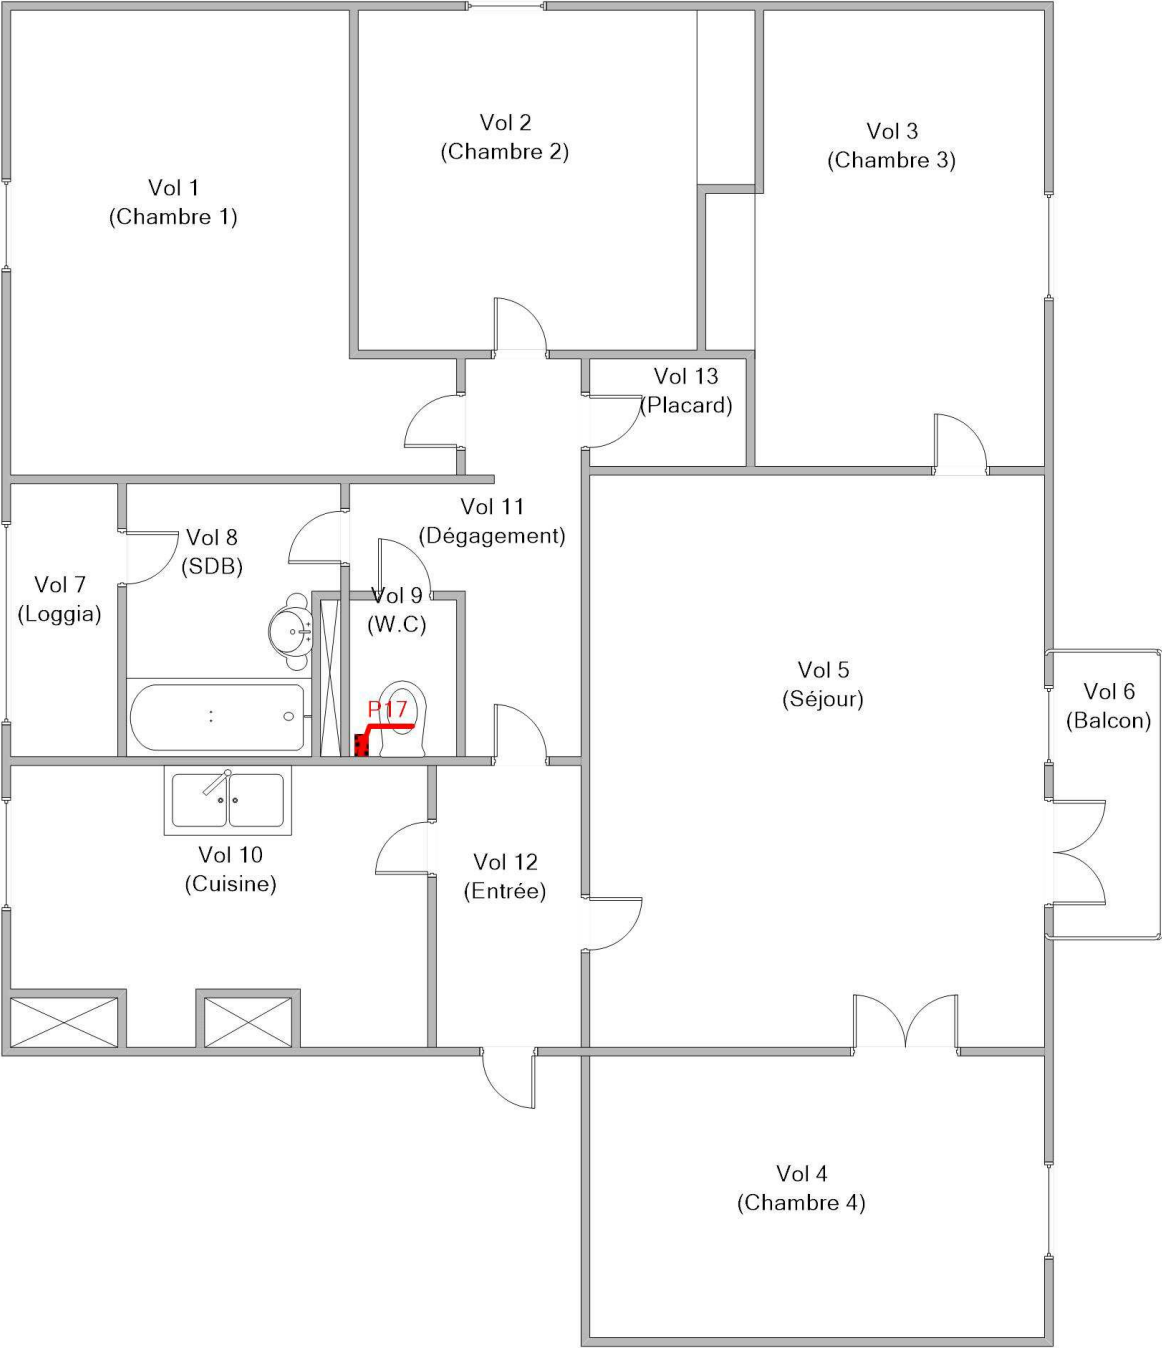
| Localisation | Catégorie | Composant | Partie de composant | Sur avis / réf pré. |
|---|---|---|---|---|
| Vol 9 (W.C) | Conduits, canalisations et équipements | Conduit eau | Conduit | P17 |

| Plan | Localisation | Composant | Partie composant | Descriptif de l'action menée | | | | Laboratoire | | | Conclusion |
|---|---|---|---|---|---|---|---|---|---|---|---|
| Appartement n°88 | Vol 9 (W.C) | Conduit eau | Conduit | P17 | Réalisation d'un prélèvement | | | P17 | Matériau plâtreux blanc en faible quantité en vrac non séparable + matériau gris en vrac avec fibres visibles non séparable + peinture non séparable | Positif | Présence sur analyse |

| APPARTEMENT N°88 - MPCA CONDUITS, CANALISATIONS ET ÉQUIPEMENTS | | | | Référence:<br>002HD001601 |
|---|---|---|---|---|
| | | | | <div> P17 : Conduit</div> |

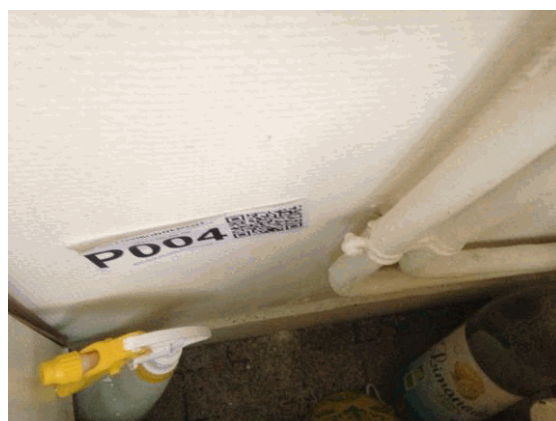
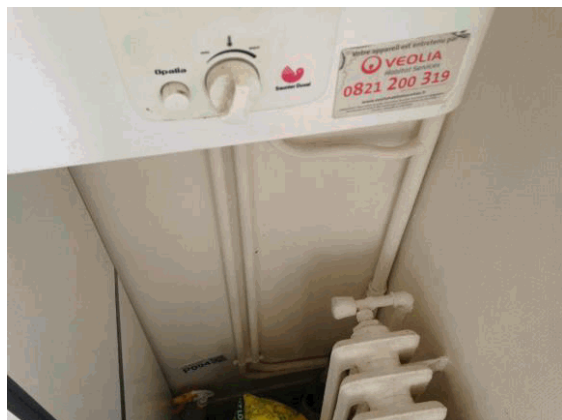
002HD001601 n°4 - 1 (P4)

| Plan | Localisation | Composant | Partie composant | Descriptif de l'action menée | | | | Laboratoire | | | Conclusion |
|---|---|---|---|---|---|---|---|---|---|---|---|
| Appartement n°88 | Vol 10 (Cuisine) | Murs et cloisons | Enduit plâtre (Porteur pièces humides) | P4 | Réalisation d'un prélèvement | | 002HD001601 n°4 - 1 - 002HD001601 n°4 - 2 | P4 | Enduit plâtreux blanc + peinture non séparable | Négatif | Négatif sur analyse |
| Appartement n°88 | Vol 10 (Cuisine) - Vol 8 (SDB) | Murs et cloisons | Enduit plâtre (Porteur pièces humides) | S7 - S8 | Sondage et extension de la zone homogène du prélèvement P4 | | 002HD001601 n°4 - 1 - 002HD001601 n°4 - 2 | P4 | Enduit plâtreux blanc + peinture non séparable | Négatif | Négatif sur analyse |

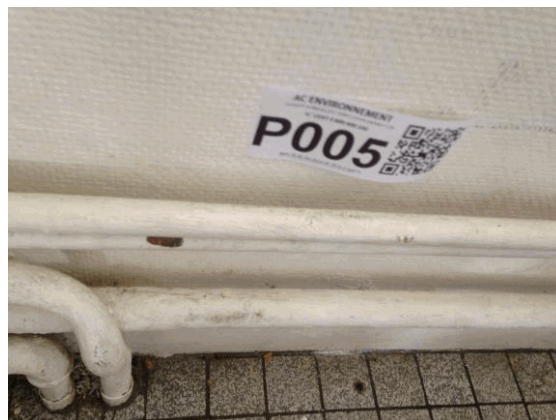
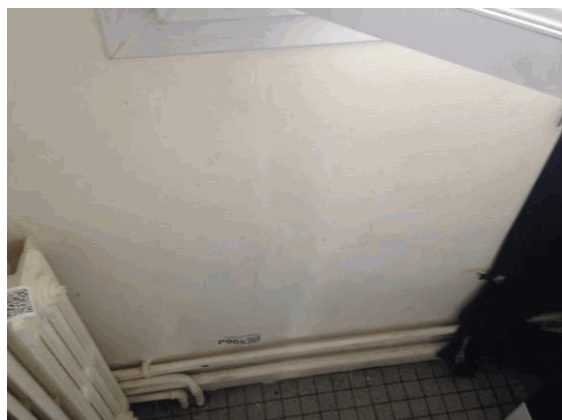
002HD001601 n°5 - 1 (P5)

| Plan | Localisation | Composant | Partie composant | Descriptif de l'action menée | | | | Laboratoire | | | Conclusion |
|---|---|---|---|---|---|---|---|---|---|---|---|
| Appartement n°88 | Vol 10 (Cuisine) | Murs et cloisons | Enduit plâtre (Cloison et doublage pièces humides) | P5 | Réalisation d'un prélèvement | | 002HD001601 n°5 - 1 - 002HD001601 n°5 - 2 | P5 | Enduit plâtreux blanc + peinture en faible quantité non séparable | Négatif | Négatif sur analyse |
| Appartement n°88 | Vol 10 (Cuisine) - Vol 9 (W.C) - Vol 8 (SDB) | Murs et cloisons | Enduit plâtre (Cloison et doublage pièces humides) | P5 - S25 - S26 | Sondage et extension de la zone homogène du prélèvement P5 | | 002HD001601 n°5 - 1 - 002HD001601 n°5 - 2 | P5 | Enduit plâtreux blanc + peinture en faible quantité non séparable | Négatif | Négatif sur analyse |

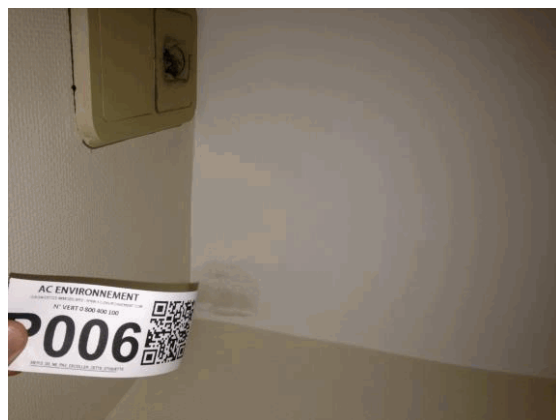
002HD001601 n°6 - 1 (P6)

| Plan | Localisation | Composant | Partie composant | Descriptif de l'action menée | | | | Laboratoire | | | Conclusion |
|---|---|---|---|---|---|---|---|---|---|---|---|
| Appartement n°88 | Vol 9 (W.C) | Plafonds | Enduit plâtre (Plafond pièces humides) | P6 | Réalisation d'un prélèvement | | 002HD001601 n°6 - 1 | P6 | Enduit plâtreux blanc + peinture non séparable | Négatif | Négatif sur analyse |
| Appartement n°88 | Vol 8 (SDB) - Vol 10 (Cuisine) | Plafonds | Enduit plâtre (Plafond pièces humides) | S27 - S28 | Sondage et extension de la zone homogène du prélèvement P6 | | 002HD001601 n°6 - 1 | P6 | Enduit plâtreux blanc + peinture non séparable | Négatif | Négatif sur analyse |

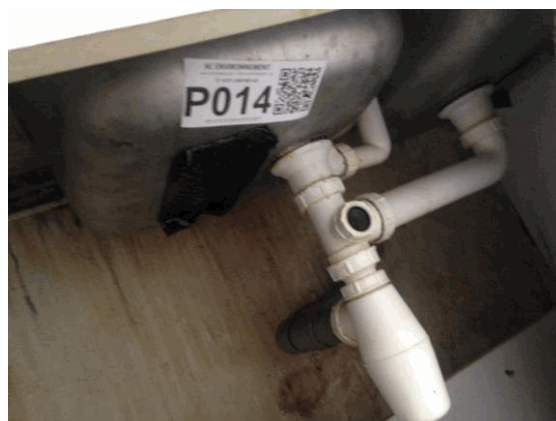
002HD001601 n°14 - 1 (P14)

| Plan | Localisation | Composant | Partie composant | Descriptif de l'action menée | | | | Laboratoire | | | Conclusion |
|---|---|---|---|---|---|---|---|---|---|---|---|
| Appartement n°88 | Vol 10 (Cuisine) | Evier | Tampon bitumineux évier | P14 | Réalisation d'un prélèvement | | 002HD001601 n°14 - 1 | P14 | Tampon bitumineux noir | Négatif | Négatif sur analyse |
| Appartement n°88 | Vol 10 (Cuisine) | Evier | Tampon bitumineux évier | P14 | Sondage et extension de la zone homogène du prélèvement P14 | | 002HD001601 n°14 - 1 | P14 | Tampon bitumineux noir | Négatif | Négatif sur analyse |

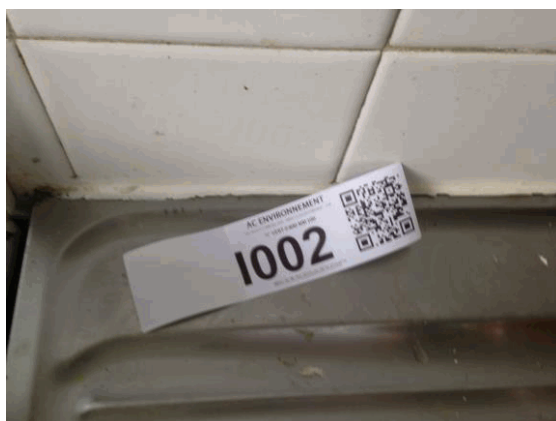
| Plan | Localisation | Composant | Partie composant | Descriptif de l'action menée | | | | Laboratoire | | | Conclusion |
|---|---|---|---|---|---|---|---|---|---|---|---|
| Appartement n°88 | Vol 10 (Cuisine) | Evier | Mastic étanchéité | I2 | | | I2 - 1 | | | | Aucun prélèvement réalisé à la demande du client sur l'ensemble des mastics des appareils sanitaires et équipements divers |

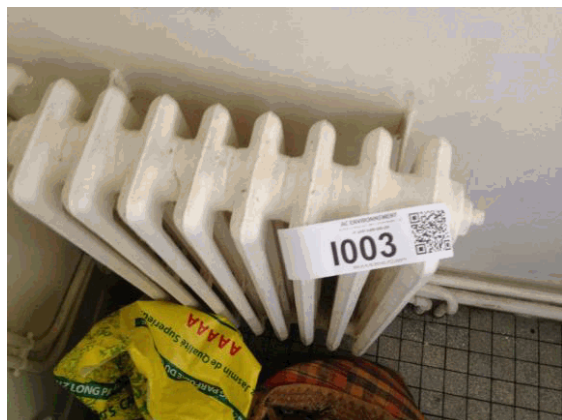
| Plan | Localisation | Composant | Partie composant | Descriptif de l'action menée | | | | Laboratoire | | | Conclusion |
|---|---|---|---|---|---|---|---|---|---|---|---|
| Appartement n°88 | Vol 10 (Cuisine) | Radiateurs | Joint | I3 | | | I3 - 1 | | | | Aucun prélèvement réalisé à la demande du client |

| Plan | Localisation | Composant | Partie composant | Descriptif de l'action menée | | | | Laboratoire | | | Conclusion |
|---|---|---|---|---|---|---|---|---|---|---|---|
| Appartement n°88 | Vol 4 (Chambre 4) | Radiateurs | Joints | I3 | | | I3 - 1 | | | | Aucun prélèvement réalisé à la demande du client |
| Appartement n°88 | Vol 5 (Séjour) | Radiateurs | Joints | I3 | | | I3 - 1 | | | | Aucun prélèvement réalisé à la demande du client |
| Appartement n°88 | Vol 3 (Chambre 3) | Radiateurs | Joints | I3 | | | I3 - 1 | | | | Aucun prélèvement réalisé à la demande du client |
| Appartement n°88 | Vol 2 (Chambre 2) | Radiateurs | Joints | I3 | | | I3 - 1 | | | | Aucun prélèvement réalisé à la demande du client |
| Appartement n°88 | Vol 1 (Chambre 1) | Radiateurs | Joints | I3 | | | I3 - 1 | | | | Aucun prélèvement réalisé à la demande du client |
