Rapport de mission de repérage des matériaux et produits contenant de l'amiante avant travaux

Adresse :	LA DACTERIE BAT D
CP - Ville :	53000 LAVAL
Référence client :	_0004000004_
Date du repérage :	15/03/2017
Désignation :	Bâtiment composé de 3 cages et de 3 étages

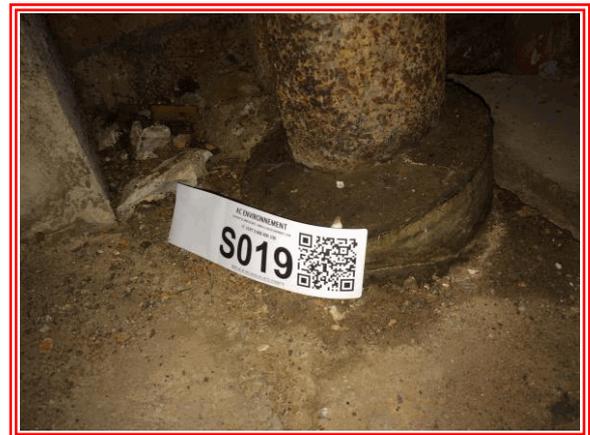
S19 - 1 (A19)

CAVE 57 A-B-C	Vol 2 (Accès caves cage 57 B)	Conduit eau	Conduit en fibres-ciment	S19	Réalisation d'un sondage	Au sol (prolongement de la conduite métallique grise)	S19 - 1			Présence sur jugement personnel de l'opérateur de repérage

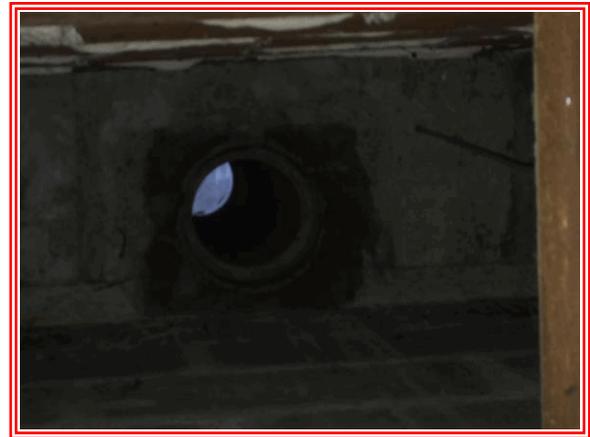
S23 - 1 (A23)

Vol 22 (PC R+3 57 C)	Conduits, canalisations et équipements	Conduit air	Conduit en fibres-ciment	S23
Vol 16 (PC R+3 57 B)	Conduits, canalisations et équipements	Conduit air	Conduit en fibres-ciment	S24
Vol 23 (Comble)	Conduits, canalisations et équipements	Conduit air	Conduit en fibres-ciment	S25
Vol 23 (Comble)	Conduits, canalisations et équipements	Conduit air	Conduit en fibres-ciment	S26
Vol 23 (Comble)	Conduits, canalisations et équipements	Conduit air	Conduit en fibres-ciment	S27
Vol 23 (Comble)	Conduits, canalisations et équipements	Conduit air	Conduit en fibres-ciment	S28
Vol 23 (Comble)	Conduits, canalisations et équipements	Conduit air	Conduit en fibres-ciment	S29
Vol 23 (Comble)	Conduits, canalisations et équipements	Conduit air	Conduit en fibres-ciment	S30
Vol 23 (Comble)	Conduits, canalisations et équipements	Conduit air	Conduit en fibres-ciment	S31
Vol 23 (Comble)	Conduits, canalisations et équipements	Conduit air	Conduit en fibres-ciment	S32

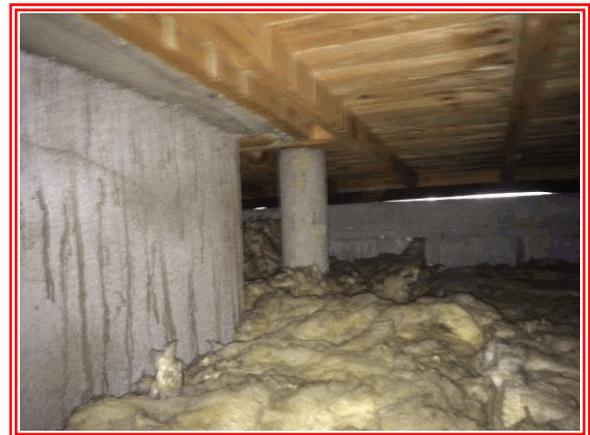
S25 - 1 (A25)

COMBLES 57 A-B-C	Vol 23 (Comble)	Conduit air	Conduit en fibres-ciment	S25	Réalisation d'un sondage		S25 - 1			Présence sur jugement personnel de l'opérateur de repérage
COMBLES 57 A-B-C	Vol 23 (Comble)	Conduit air	Conduit en fibres-ciment	S26	Réalisation d'un sondage		S26 - 1			Présence sur jugement personnel de l'opérateur de repérage
COMBLES 57 A-B-C	Vol 23 (Comble)	Conduit air	Conduit en fibres-ciment	S27	Réalisation d'un sondage		S27 - 1			Présence sur jugement personnel de l'opérateur de repérage

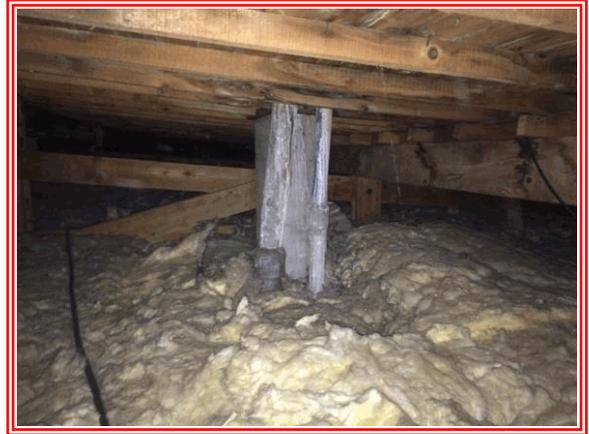
S33 - 1 (A33)

COMBLES 57 A-B-C	Vol 23 (Comble)	Conduit air	Conduit en fibres-ciment	S33	Réalisation d'un sondage		S33 - 1			Présence sur jugement personnel de l'opérateur de repérage
COMBLES 57 A-B-C	Vol 23 (Comble)	Conduit air	Conduit en fibres-ciment	S34	Réalisation d'un sondage		S34 - 1			Présence sur jugement personnel de l'opérateur de repérage

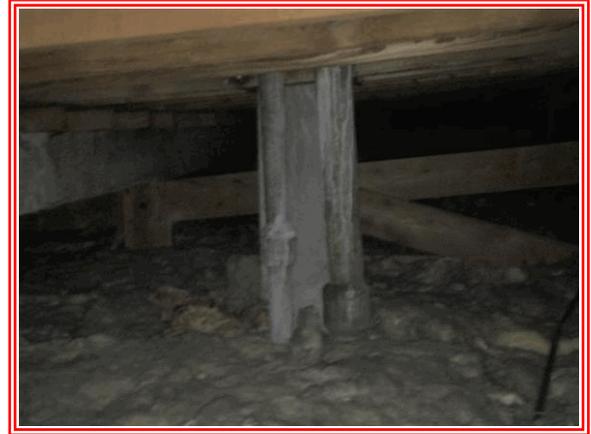
S39 - 1 (A39)

COMBLES 57 A-B-C	Vol 23 (Comble)	Conduit air	Conduit en fibres-ciment	S39	Réalisation d'un sondage		S39 - 1				Présence sur jugement personnel de l'opérateur de repérage
