## Rapport de mission de repérage des matériaux et produits contenant de l'amiante avant travaux

| Adresse : | 7 PLACE ABBE DE L EPEE - LES FOURCHES 3 SPECIAUX |
| Date du repérage : | 18/07/2017 |
| Désignation : | Appartement n° 26 de type 4 situé au 02 ème étage |

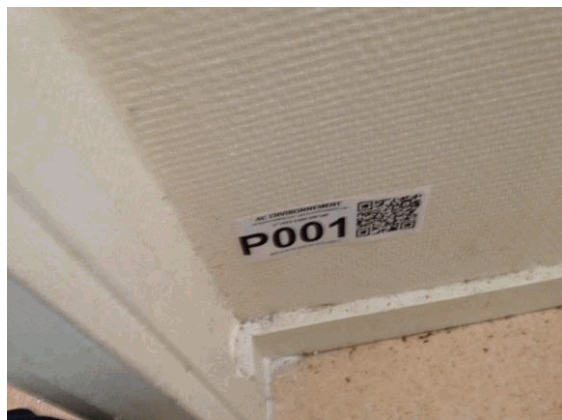
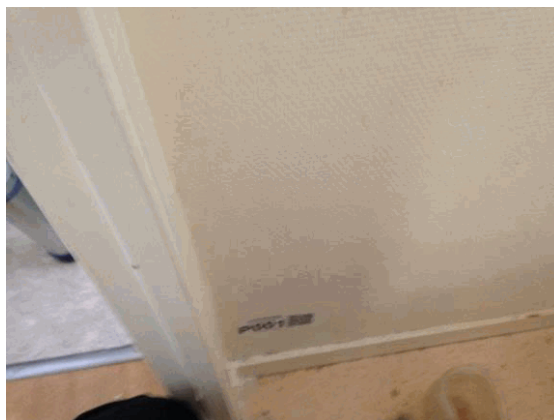
002VZ000037 n°1 - 1 (P1)

| Plan | Localisation | Composant | Partie composant | Descriptif de l'action menée | | | | Laboratoire | | | Conclusion |
|---|---|---|---|---|---|---|---|---|---|---|---|
| Appartement n°26 | Vol 2 (Cuisine) | Murs et cloisons | Enduit plâtre porteurs pièces humides | P1 | Réalisation d'un prélèvement | Refend pièce humide | 002VZ000 037 n°1 - 1 - 002VZ000 037 n°1 - 2 | P1 | Enduit plâtreux blanc en vrac + peinture non séparable | Négatif | Négatif sur analyse |

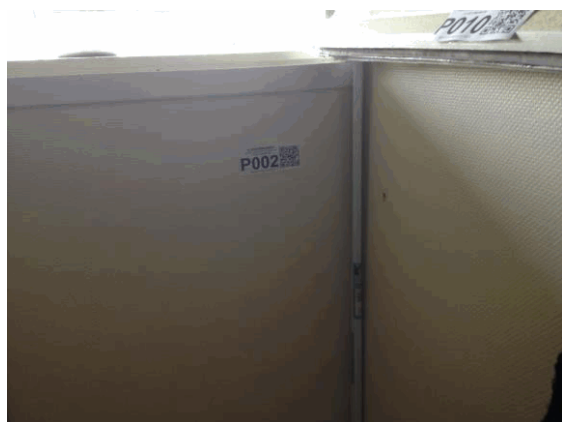
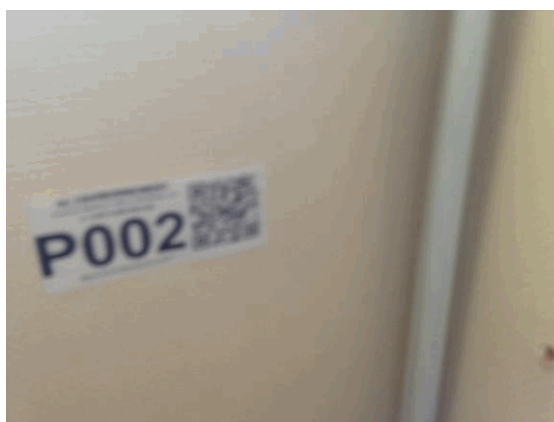
002VZ000037 n°2 - 2 (P2)

| Plan | Localisation | Composant | Partie composant | Descriptif de l'action menée | | | | Laboratoire | | | Conclusion |
|---|---|---|---|---|---|---|---|---|---|---|---|
| Appartement n°26 | Vol 2 (Cuisine) | Murs et cloisons | Enduit plâtre cloisons pèces humides | P2 | Réalisation d'un prélèvement | | 002VZ000 037 n°2 - 1 - 002VZ000 037 n°2 - 2 | P2 | Enduit plâtreux blanc en vrac + peinture non séparable + carton non séparable | Négatif | Négatif sur analyse |

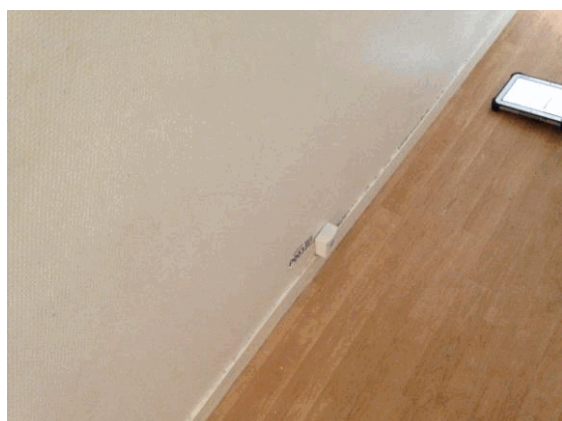
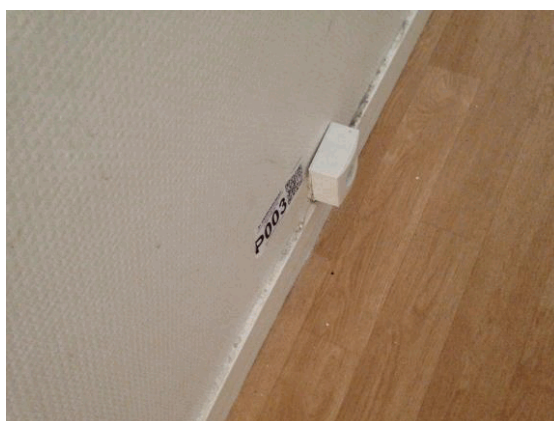
002VZ000037 n°3 - 2 (P3)

| Plan | Localisation | Composant | Partie composant | Descriptif de l'action menée | | | | Laboratoire | | | Conclusion |
|---|---|---|---|---|---|---|---|---|---|---|---|
| Appartement n°26 | Vol 1 (Entrée) | Murs et cloisons | Enduit plâtre porteur pièces sèches | P3 | Réalisation d'un prélèvement | | 002VZ000 037 n°3 - 1 - 002VZ000 037 n°3 - 2 | P3 | Enduit plâtreux blanc en vrac + peintures multiples non séparable | Négatif | Négatif sur analyse |

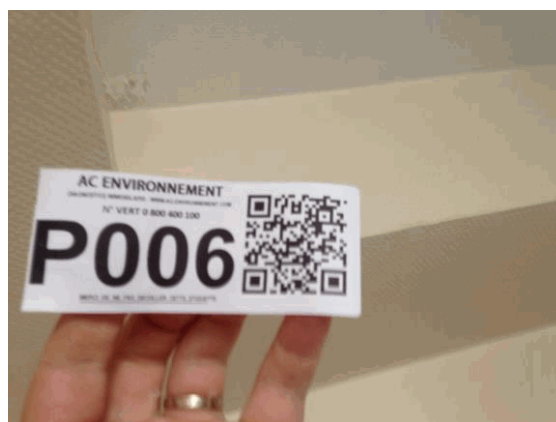
002VZ000037 n°6 - 1 (P6)

| Plan | Localisation | Composant | Partie composant | Descriptif de l'action menée | | | | Laboratoire | | | Conclusion |
|---|---|---|---|---|---|---|---|---|---|---|---|
| Appartement n°26 | Vol 2 (Cuisine) | Plafonds | Enduit plâtre pièces humides | P6 | Réalisation d'un prélèvement | | 002VZ000 037 n°6 - 1 | P6 | Enduit plâtreux blanc en vrac + peintures multiples non séparable | Négatif | Négatif sur analyse |

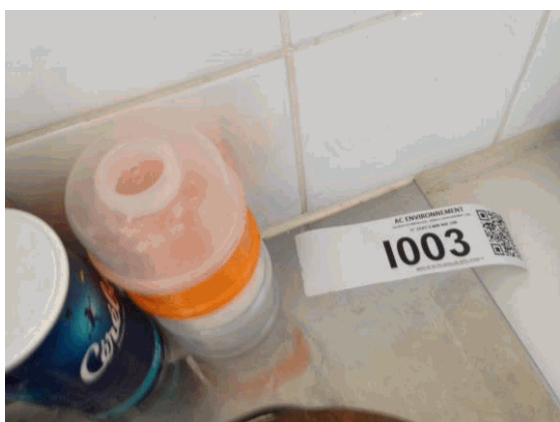
| Plan | Localisation | Composant | Partie composant | Descriptif de l'action menée | | | | Laboratoire | | | Conclusion |
|---|---|---|---|---|---|---|---|---|---|---|---|
| Appartement n°26 | Vol 2 (Cuisine) | Evier | Mastic étanchéité | I3 | | | I3 - 2 - 002VZ000 037 n°9 - 1 | | | | Aucun prélèvement réalisé à la demande du client sur l'ensemble des mastics des appareils sanitaires et équipements divers |
| Appartement n°26 | Vol 4 (Salle d'eau) | Evier | Mastic étanchéité | I3 | | | I3 - 2 - 002VZ000 037 n°9 - 1 | | | | Aucun prélèvement réalisé à la demande du client sur l'ensemble des mastics des appareils sanitaires et équipements divers |

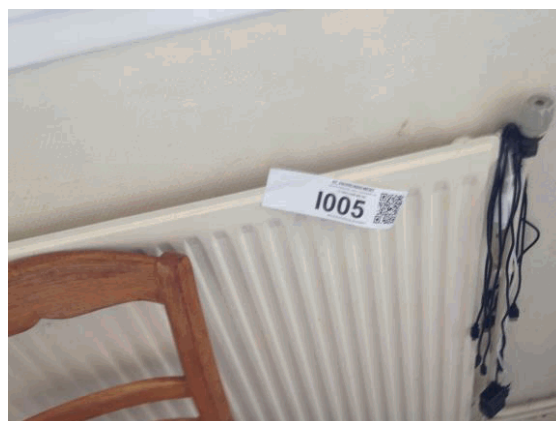
| Plan | Localisation | Composant | Partie composant | Descriptif de l'action menée | | | | Laboratoire | | | Conclusion |
|---|---|---|---|---|---|---|---|---|---|---|---|
| Appartement n°26 | Vol 8 (Chambre 2) | Radiateurs | Joint | I5 | | | I5 - 1 | | | | Aucun prélèvement réalisé à la demande du client |

| Plan | Localisation | Composant | Partie composant | Descriptif de l'action menée | | | | Laboratoire | | | Conclusion |
|---|---|---|---|---|---|---|---|---|---|---|---|
| Appartement n°26 | Vol 6 (Chambre 1) | Radiateurs | Joints | I5 | | | I5 - 1 | | | | Aucun prélèvement réalisé à la demande du client |
