Rapport de mission de repérage des matériaux et produits contenant de l'amiante avant travaux

Adresse :	7 PLACE ABBE DE L EPEE - LES FOURCHES 3 SPECIAUX
CP - Ville :	53000 LAVAL
Référence client :	_00045000020000100028_
Date du repérage :	18/07/2017
Désignation :	Appartement n° 28 de type 4 situé au 03 ème étage

C	Opérateur de repérage	D	Personne autorisant l'émission du rapport conformément à la norme NF 46-020
Compagnie & Siret :	AC Environnement (N° 441355914)	Nom :	MORA Denis
Nom :	ALLEE Alain	Date du rapport :	01/08/2017
Accompagnateur :	D.JOUSSELIN (0 800 400 100)	A Riorges, le 01/08/2017	
Date de repérage :	18/07/2017

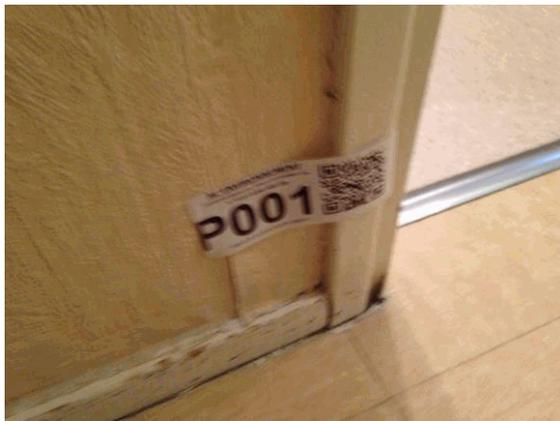
Référence	Localisation	Action
002VZ000036 n°1 - 1 (P1)	Appartement n°28 - Vol 10 (Dégagement)	Prélevement négatif
002VZ000036 n°1 - 2 (P1)	Appartement n°28 - Vol 10 (Dégagement)	Prélevement négatif
002VZ000036 n°2 - 1 (P2)	Appartement n°28 - Vol 10 (Dégagement)	Prélevement négatif
002VZ000036 n°2 - 2 (P2)	Appartement n°28 - Vol 10 (Dégagement)	Prélevement négatif
002VZ000036 n°3 - 1 (P3)	Appartement n°28 - Vol 10 (Dégagement)	Prélevement négatif
002VZ000036 n°4 - 2 (P4)	Appartement n°28 - Vol 2 (Cuisine)	Prélevement négatif
002VZ000036 n°4 - 1 (P4)	Appartement n°28 - Vol 2 (Cuisine)	Prélevement négatif
002VZ000036 n°5 - 2 (P5)	Appartement n°28 - Vol 2 (Cuisine)	Prélevement négatif
002VZ000036 n°5 - 1 (P5)	Appartement n°28 - Vol 2 (Cuisine)	Prélevement négatif
002VZ000036 n°6 - 1 (P6)	Appartement n°28 - Vol 5 (W.C)	Prélevement négatif
002VZ000036 n°7 - 1 (P7)	Appartement n°28 - Vol 2 (Cuisine)	Prélevement négatif

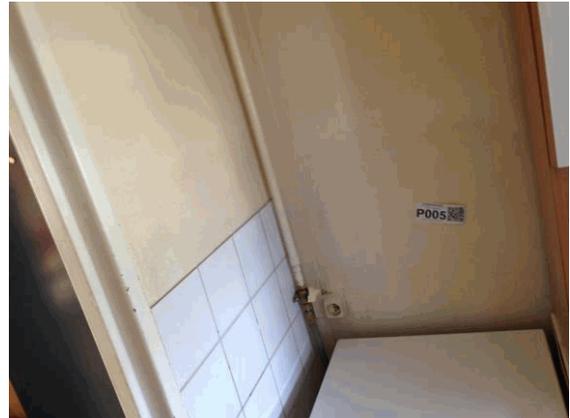
002VZ000036 n°5 - 2 (P5)

Appartement n°28	Vol 2 (Cuisine)	Murs et cloisons	Enduit plâtre Porteur pièces humides	P5	Réalisation d'un prélèvement		002VZ00036 n°5 - 1 - 002VZ00036 n°5 - 2	P5	Enduit plâtreux blanc en vrac + peinture non séparable	Négatif	Négatif sur analyse
Appartement n°28	Vol 4 (Salle d'eau) - Vol 5 (W.C)	Murs et cloisons	Enduit plâtre Porteur pièces humides	S19 - S20	Sondage et extension de la zone homogène du prélèvement P5		002VZ00036 n°5 - 1 - 002VZ00036 n°5 - 2	P5	Enduit plâtreux blanc en vrac + peinture non séparable	Négatif	Négatif sur analyse
Appartement n°28	Vol 3 (Loggia)	Cloisons légères ou préfabriquées	Cloison plaque plâtre pièces sèches	P8	Réalisation d'un prélèvement		002VZ00036 n°8 - 1 - 002VZ00036 n°8 - 2	P8	Enduit plâtreux blanc en faible quantité en vrac non séparable + papier non séparable + peinture non séparable	Négatif	Négatif sur analyse
Appartement n°28	Vol 5 (W.C)	Menuiseries	Mastic vitrier	P9	Réalisation d'un prélèvement		002VZ00036 n°9 - 1 - 002VZ00036 n°9 - 2	P9	Matériau mou gris non séparable + bois avec poussières non séparable + peinture non séparable	Négatif	Négatif sur analyse

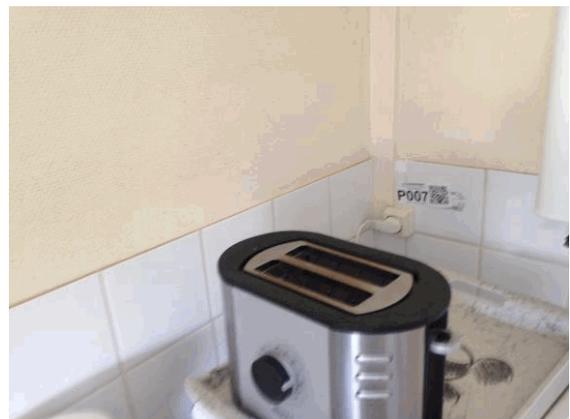
002VZ000036 n°7 - 2 (P7)	Appartement n°28 - Vol 2 (Cuisine)	Prélevement négatif
002VZ000036 n°8 - 2 (P8)	Appartement n°28 - Vol 3 (Loggia)	Prélevement négatif
002VZ000036 n°8 - 1 (P8)	Appartement n°28 - Vol 3 (Loggia)	Prélevement négatif
002VZ000036 n°9 - 2 (P9)	Appartement n°28 - Vol 5 (W.C)	Prélevement négatif
002VZ000036 n°9 - 1 (P9)	Appartement n°28 - Vol 5 (W.C)	Prélevement négatif
002VZ000036 n°10 - 1 (P10)	Appartement n°28 - Vol 12 (Salon)	Prélevement négatif
002VZ000036 n°10 - 2 (P10)	Appartement n°28 - Vol 12 (Salon)	Prélevement négatif
	Appartement n°28 - Vol 10 (Dégagement)	I1
	Appartement n°28 - Vol 2 (Cuisine)	I2
	Appartement n°28 - Vol 2 (Cuisine)	I2
	Appartement n°28 - Vol 2 (Cuisine)	I3
	Appartement n°28 - Vol 2 (Cuisine)	I3
	Appartement n°28 - Vol 2 (Cuisine)	I4
	Appartement n°28 - Vol 2 (Cuisine)	I4
	Appartement n°28 - Vol 2 (Cuisine)	I5
	Appartement n°28 - Vol 2 (Cuisine)	I5
002VZ000036 n°8 - 1 (A23)	Appartement n°28 - Vol 2 (Cuisine)	Absence sur présentation de documents

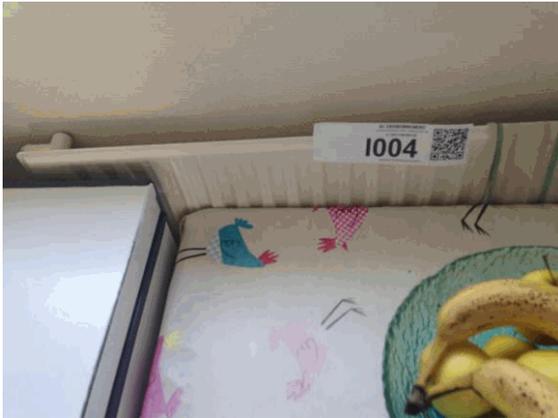
Appartement n°28	Vol 2 (Cuisine)	Revêtement de sol	Lés plastiques avec sous-couche + réagrèage supplémentaire	I4			002VZ00036 n°11 - 1 - I4 - 2				Aucun prélèvement réalisé à la demande du client sur les revêtements de sols non d'origines.

Appartement n°28	Vol 8 (Chambre 2)	Revêtement de sol	Lés plastiques avec sous-couche + réagrèage supplémentaire	I4			002VZ00036 n°11 - 1 - I4 - 2				Aucun prélèvement réalisé à la demande du client sur les revêtements de sols non d'origines.

Appartement n°28	Vol 10 (Dégagement)	Revêtement de sol	Lés plastiques avec sous-couche + réagrèage supplémentaire	I4			002VZ000 036 n°11 - 1 - I4 - 2				Aucun prélèvement réalisé à la demande du client sur les revêtements de sols non d'origines.

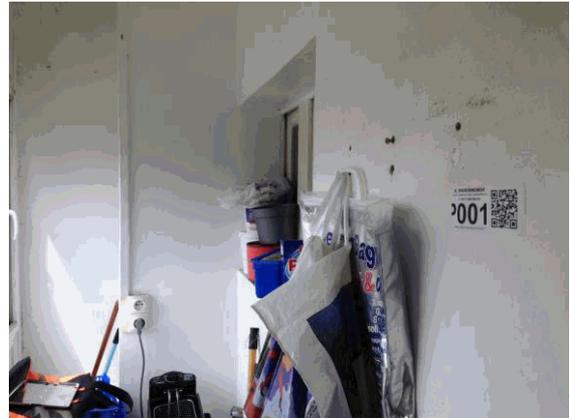
Référence	Localisation	Action
002VZ000036 n°11 - 1 (A35)	Appartement n°28 - Vol 3 (Loggia)	Absence sur présentation de documents
002VZ000036 n°11 - 2 (A35)	Appartement n°28 - Vol 3 (Loggia)	Absence sur présentation de documents
002VZ000036 n°11 - 1 (A36)	Appartement n°28 - Vol 3 (Loggia)	Absence sur présentation de documents
002VZ000036 n°11 - 1 (A37)	Appartement n°28 - Vol 6 (Chambre 1)	Présence sur présentation de documents
002VZ000036 n°11 - 2 (A37)	Appartement n°28 - Vol 6 (Chambre 1)	Présence sur présentation de documents
002VZ000036 n°11 - 1 (A38)	Appartement n°28 - Vol 2 (Cuisine)	Présence sur présentation de documents
002VZ000036 n°11 - 2 (A38)	Appartement n°28 - Vol 2 (Cuisine)	Présence sur présentation de documents
002VZ000036 n°11 - 1 (A40)	Appartement n°28 - Vol 1 (Entrée)	Présence sur présentation de documents
002VZ000036 n°11 - 2 (A40)	Appartement n°28 - Vol 1 (Entrée)	Présence sur présentation de documents
