## Rapport de mission de repérage des matériaux et produits contenant de l'amiante avant travaux

| Adresse : | 11 PLACE ABBE DE L EPEE - LES FOURCHES 3 SPECIAUX |
| Date du repérage : | 18/07/2017 |
| Désignation : | Appartement n° 36 de type 5 situé au 02 ème étage |

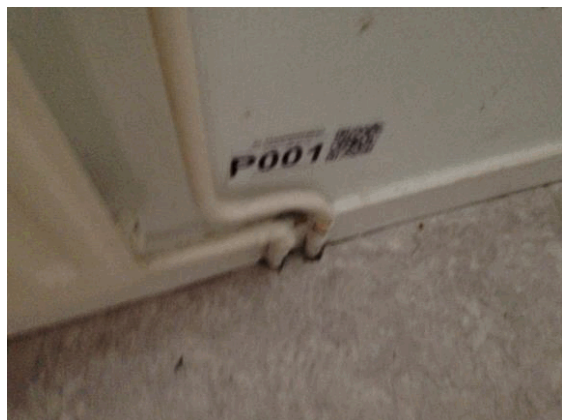
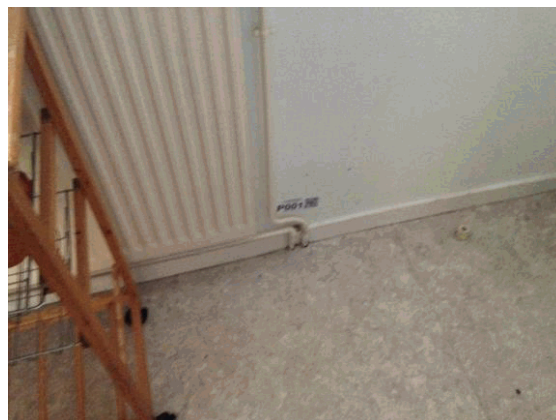
002VZ000038 n°1 - 1 (P1)

| Plan | Localisation | Composant | Partie composant | Descriptif de l'action menée | | | | Laboratoire | | | Conclusion |
|---|---|---|---|---|---|---|---|---|---|---|---|
| Appartement n°36 | Vol 2 (Cuisine) | Murs et cloisons | Enduit plâtre porteurs pièces humides | P1 | Réalisation d'un prélèvement | Refend pièce humide | 002VZ000 038 n°1 - 1 - 002VZ000 038 n°1 - 2 | P1 | Enduit plâtreux blanc en vrac + peinture non séparable | Négatif | Négatif sur analyse |
| Appartement n°36 | Vol 2 (Cuisine) | Murs et cloisons | Enduit plâtre porteurs pièces humides | P1 | Sondage et extension de la zone homogène du prélèvement P1 | Refend pièce humide | 002VZ000 038 n°1 - 1 - 002VZ000 038 n°1 - 2 | P1 | Enduit plâtreux blanc en vrac + peinture non séparable | Négatif | Négatif sur analyse |

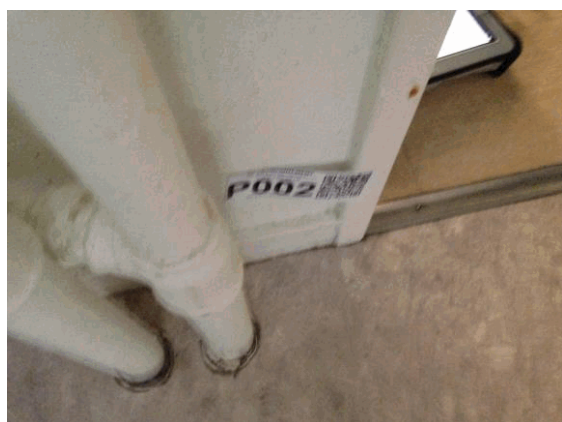
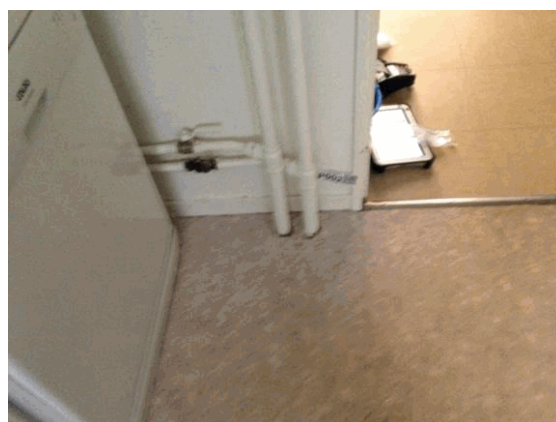
002VZ000038 n°2 - 1 (P2)

| Plan | Localisation | Composant | Partie composant | Descriptif de l'action menée | | | | Laboratoire | | | Conclusion |
|---|---|---|---|---|---|---|---|---|---|---|---|
| Appartement n°36 | Vol 2 (Cuisine) | Murs et cloisons | Enduit plâtre cloisons pèces humides | P2 | Réalisation d'un prélèvement | | 002VZ000 038 n°2 - 1 - 002VZ000 038 n°2 - 2 | P2 | Enduit plâtreux blanc en vrac + peinture non séparable | Négatif | Négatif sur analyse |
| Appartement n°36 | Vol 2 (Cuisine) - Vol 4 (Salle d'eau) - Vol 5 (W.C) | Murs et cloisons | Enduit plâtre cloisons pèces humides | P2 - S3 - S4 | Sondage et extension de la zone homogène du prélèvement P2 | | 002VZ000 038 n°2 - 1 - 002VZ000 038 n°2 - 2 | P2 | Enduit plâtreux blanc en vrac + peinture non séparable | Négatif | Négatif sur analyse |

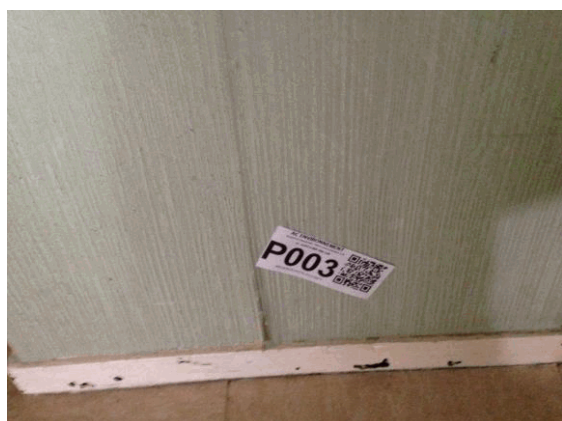
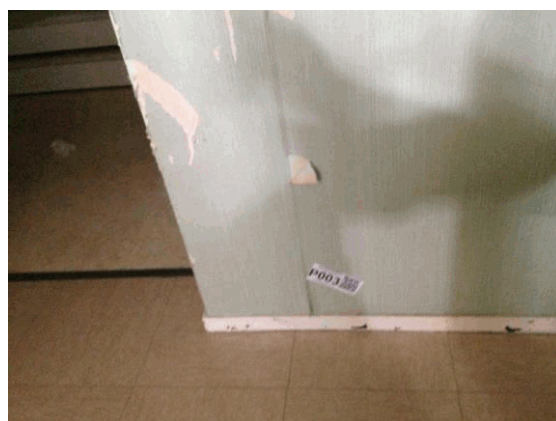
002VZ000038 n°3 - 1 (P3)

| Plan | Localisation | Composant | Partie composant | Descriptif de l'action menée | | | | Laboratoire | | | Conclusion |
|---|---|---|---|---|---|---|---|---|---|---|---|
| Appartement n°36 | Vol 1 (Entrée) | Murs et cloisons | Enduit plâtre porteur pièces sèches | P3 | Réalisation d'un prélèvement | | 002VZ000 038 n°3 - 1 - 002VZ000 038 n°3 - 2 | P3 | Enduit plâtreux blanc en vrac + peinture non séparable | Négatif | Négatif sur analyse |

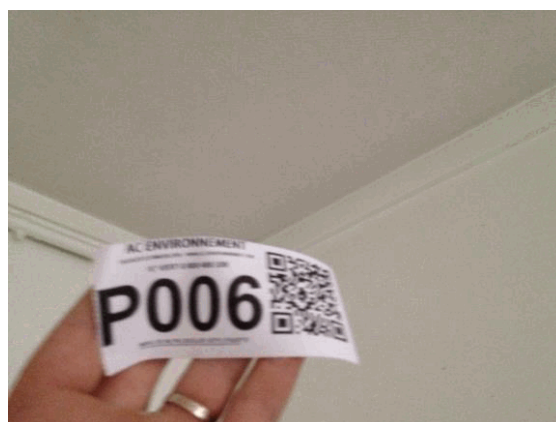
002VZ000038 n°6 - 1 (P6)

| Plan | Localisation | Composant | Partie composant | Descriptif de l'action menée | | | | Laboratoire | | | Conclusion |
|---|---|---|---|---|---|---|---|---|---|---|---|
| Appartement n°36 | Vol 5 (W.C) | Plafonds | Enduit plâtre pièces humides | P6 | Réalisation d'un prélèvement | | 002VZ000 038 n°6 - 1 | P6 | Enduit plâtreux blanc en vrac + peinture non séparable | Négatif | Négatif sur analyse |
| Appartement n°36 | Vol 4 (Salle d'eau) - Vol 2 (Cuisine) | Plafonds | Enduit plâtre pièces humides | S22 - S23 | Sondage et extension de la zone homogène du prélèvement P6 | | 002VZ000 038 n°6 - 1 | P6 | Enduit plâtreux blanc en vrac + peinture non séparable | Négatif | Négatif sur analyse |

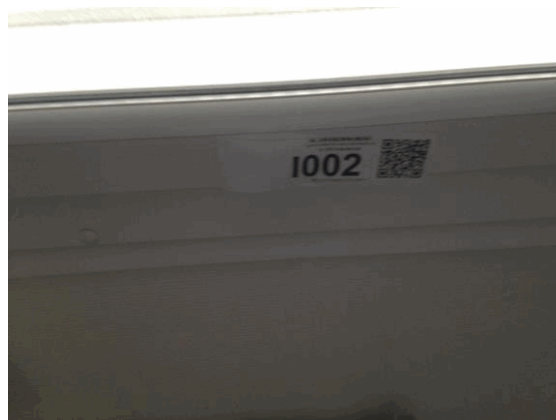
| Plan | Localisation | Composant | Partie composant | Descriptif de l'action menée | | | | Laboratoire | | | Conclusion |
|---|---|---|---|---|---|---|---|---|---|---|---|
| Appartement n°36 | Vol 11 (Séjour) | Menuiseries | P.V.C 4/16/4 | I2 | | | I2 - 1 | | | | Aucun prélèvement réalisé à la demande du client sur les menuiseries PVC |

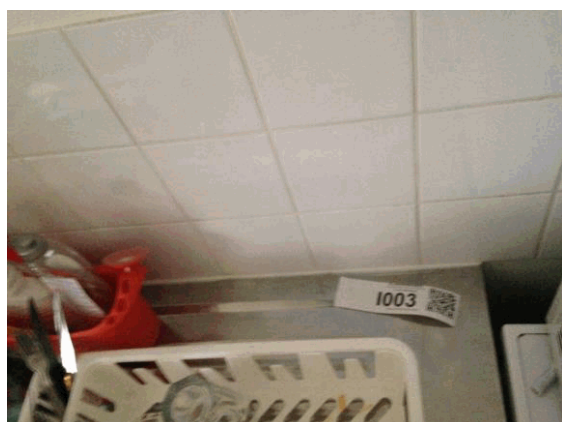
| Plan | Localisation | Composant | Partie composant | Descriptif de l'action menée | | | | Laboratoire | | | Conclusion |
|---|---|---|---|---|---|---|---|---|---|---|---|
| Appartement n°36 | Vol 2 (Cuisine) | Evier | Mastic étanchéité | I3 | | | I3 - 1 | | | | Aucun prélèvement réalisé à la demande du client sur l'ensemble des mastics des appareils sanitaires et équipements divers |
| Appartement n°36 | Vol 4 (Salle d'eau) | Evier | Mastic étanchéité | I3 | | | I3 - 1 | | | | Aucun prélèvement réalisé à la demande du client sur l'ensemble des mastics des appareils sanitaires et équipements divers |

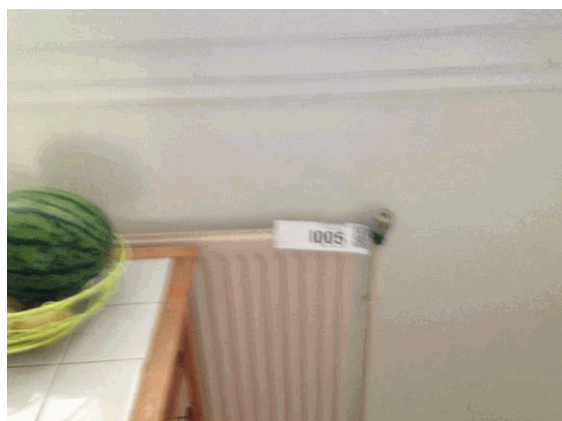
| Plan | Localisation | Composant | Partie composant | Descriptif de l'action menée | | | | Laboratoire | | | Conclusion |
|---|---|---|---|---|---|---|---|---|---|---|---|
| Appartement n°36 | Vol 11 (Séjour) | Radiateurs | Joint | I5 | | | I5 - 1 | | | | Aucun prélèvement réalisé à la demande du client |

| Plan | Localisation | Composant | Partie composant | Descriptif de l'action menée | | | | Laboratoire | | | Conclusion |
|---|---|---|---|---|---|---|---|---|---|---|---|
| Appartement n°36 | Vol 10 (Chambre 4) | Radiateurs | Joints | I5 | | | I5 - 1 | | | | Aucun prélèvement réalisé à la demande du client |
| Appartement n°36 | Vol 9 (Chambre 3) | Radiateurs | Joints | I5 | | | I5 - 1 | | | | Aucun prélèvement réalisé à la demande du client |
| Appartement n°36 | Vol 7 (Chambre 2) | Radiateurs | Joints | I5 | | | I5 - 1 | | | | Aucun prélèvement réalisé à la demande du client |
| Appartement n°36 | Vol 6 (Chambre 1) | Radiateurs | Joints | I5 | | | I5 - 1 | | | | Aucun prélèvement réalisé à la demande du client |
| Appartement n°36 | Vol 4 (Salle d'eau) | Radiateurs | Joints | I5 | | | I5 - 1 | | | | Aucun prélèvement réalisé à la demande du client |
| Appartement n°36 | Vol 2 (Cuisine) | Radiateurs | Joints | I5 | | | I5 - 1 | | | | Aucun prélèvement réalisé à la demande du client |
