Rapport de mission de repérage des matériaux et produits contenant de l'amiante avant travaux

Adresse :	11 PLACE ABBE DE L EPEE - LES FOURCHES 3 SPECIAUX
CP - Ville :	53000 LAVAL
Référence client :	_00045000020000200038_
Date du repérage :	17/07/2017
Désignation :	Appartement n° 38 de type 5 situé au 03 ème étage

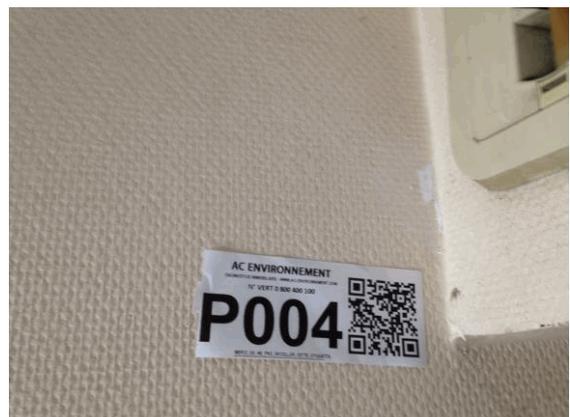
002VZ000035 n°4 - 4 (P4)

Appartement n°38	Vol 5 (W.C) - Vol 2 (Cuisine)	Murs et cloisons	Enduit plâtre cloisons pèces humides	S5 - S6	Sondage et extension de la zone homogène du prélèvement P4		002VZ00035 n°4 - 3 - 002VZ00035 n°4 - 4	P4	Enduit plâtreux blanc en vrac + peinture non séparable + carton	Négatif	Négatif sur analyse
Appartement n°38	Vol 7 (Chambre 2)	Murs et cloisons	Enduit plâtre porteur pièces sèches	P5	Réalisation d'un prélèvement		002VZ00035 n°5 - 3 - 002VZ00035 n°5 - 4	P5	Enduit plâtreux blanc en vrac + peinture non séparable	Négatif	Négatif sur analyse
Appartement n°38	Vol 8 (Rangement) - Vol 1 (Entrée) - Vol 9 (Chambre 5) - Vol 10 (Chambre 4) - Vol 11 (Séjour) - Vol 7 (Chambre 2) - Vol 6 (Chambre 1)	Murs et cloisons	Enduit plâtre porteur pièces sèches	S7 - S8 - S9 - S10 - S11 - S51 - S52 - S53 - S54 - S55	Sondage et extension de la zone homogène du prélèvement P5		002VZ00035 n°5 - 3 - 002VZ00035 n°5 - 4	P5	Enduit plâtreux blanc en vrac + peinture non séparable	Négatif	Négatif sur analyse

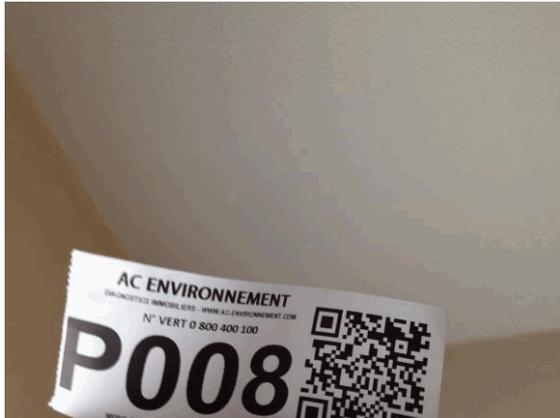
002VZ000035 n°8 - 2 (P8)

Appartement n°38	Vol 5 (W.C) - Vol 2 (Cuisine)	Plafonds	Enduit plâtre pièces humides	S24 - S25	Sondage et extension de la zone homogène du prélèvement P8		002VZ000 035 n°8 - 2	P8	Enduit plâtreux blanc en vrac + peinture non séparable	Négatif	Négatif sur analyse

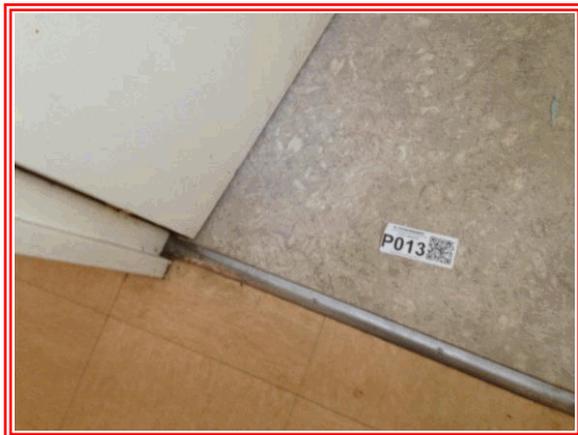
002VZ000035 n°13 - 2 (P13)

Localisation	Catégorie	Composant	Partie de composant	Sur avis / réf pré.
Vol 8 (Rangement)	Revêtement de sol	Revêtement de sol	Colles noire de revêtement de sol d'origine	P13
Vol 9 (Chambre 5)	Revêtement de sol	Revêtement de sol	Colles noire de revêtement de sol d'origine	P13
Vol 10 (Chambre 4)	Revêtement de sol	Revêtement de sol	Colles noire de revêtement de sol d'origine	P13
Vol 11 (Séjour)	Revêtement de sol	Revêtement de sol	Colles noire de revêtement de sol d'origine	P13
Vol 1 (Entrée)	Revêtement de sol	Revêtement de sol	Colles noire de revêtement de sol d'origine	P13
Vol 2 (Cuisine)	Revêtement de sol	Revêtement de sol	Colles noire de revêtement de sol d'origine	P13
Vol 4 (SDB)	Revêtement de sol	Revêtement de sol	Colles noire de revêtement de sol d'origine	P13
Vol 5 (W.C)	Revêtement de sol	Revêtement de sol	Colles noire de revêtement de sol d'origine	P13
Vol 6 (Chambre 1)	Revêtement de sol	Revêtement de sol	Colles noire de revêtement de sol d'origine	P13

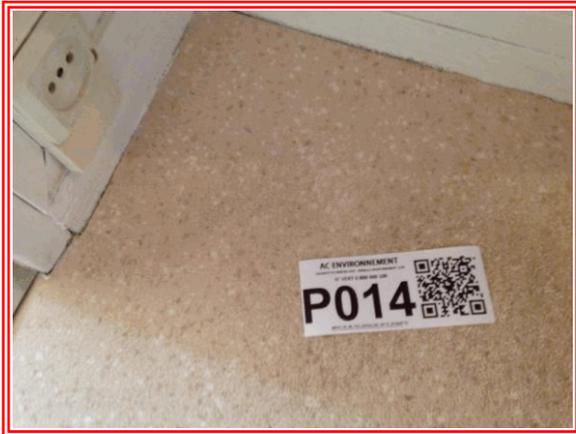
002VZ000035 n°14 - 4 (P14)

Appartement n°38	Vol 9 (Chambre 5)	Revêtement de sol	Ragréage avec colle noire	P14	Réalisation d'un prélèvement		002VZ00035 n°14 - 3 - 002VZ00035 n°14 - 4	P14	Ragréage avec colle noire	Positif	Présence sur analyse
Appartement n°38	Vol 10 (Chambre 4)	Revêtement de sol	Ragréage avec colle noire	S35 (P14)	Sondage et extension de la zone homogène du prélèvement P14		002VZ00035 n°14 - 3 - 002VZ00035 n°14 - 4	P14	Ragréage avec colle noire	Positif	Présence sur analyse

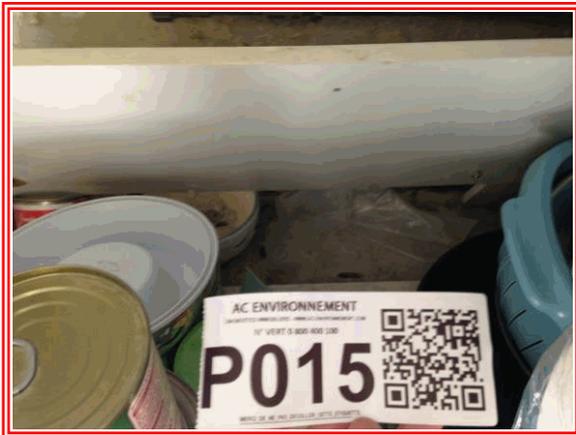
002VZ000035 n°15 - 3 (P15)

Appartement n°38	Vol 2 (Cuisine)	Revêtement de sol	Dalles plastiques rouge	P15	Réalisation d'un prélèvement		002VZ00035 n°15 - 2 - 002VZ00035 n°15 - 3	P15 Phase 1	Dalle dure cassante rouge	Positif	Présence sur analyse
Appartement n°38	Vol 4 (SDB)	Revêtement de sol	Dalles plastiques rouge	S44 (P15)	Sondage et extension de la zone homogène du prélèvement P15		002VZ00035 n°15 - 2 - 002VZ00035 n°15 - 3	P15 Phase 1	Dalle dure cassante rouge	Positif	Présence sur analyse

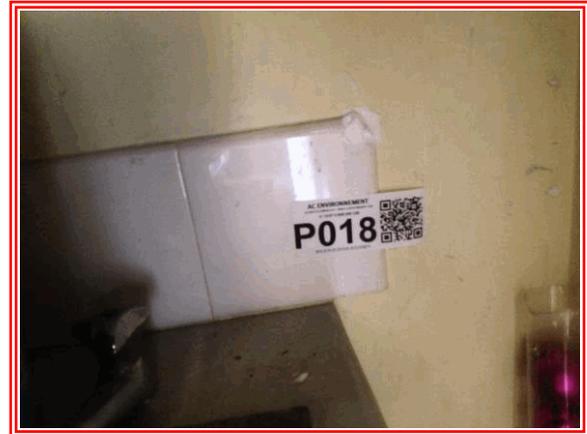
002VZ000035 n°18 - 4 (P18)

Vol 2 (Cuisine)	Revêtement de sol	Revêtement de sol	Dalles plastiques rouge	P15 Phase 1
Vol 4 (SDB)	Revêtement de sol	Revêtement de sol	Dalles plastiques rouge	P15 Phase 1
Vol 5 (W.C)	Revêtement de sol	Revêtement de sol	Dalles plastiques rouge	P15 Phase 1
Vol 2 (Cuisine)	Revêtement de sol	Revêtement de sol	Dalles plastiques rouge	P15 Phase 2
Vol 4 (SDB)	Revêtement de sol	Revêtement de sol	Dalles plastiques rouge	P15 Phase 2
Vol 5 (W.C)	Revêtement de sol	Revêtement de sol	Dalles plastiques rouge	P15 Phase 2
Vol 1 (Entrée)	Revêtement de sol	Revêtement de sol	Dalles plastiques beige d'origine	P16
Vol 11 (Séjour)	Revêtement de sol	Revêtement de sol	Dalles plastiques noire d'origine	P17
Vol 8 (Rangement)	Revêtement de mur	Revêtement de mur	Colle de carrelage (faïence blanche rangement)	P18

On retrouve de l'amiante dans les colles de faïences des 3 rangements rencontrer sur les 3 logements type 5 investigués.

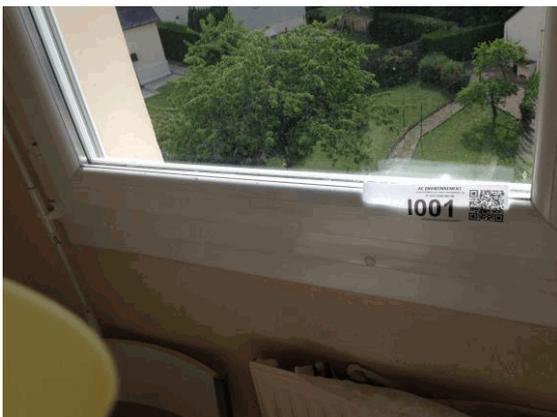
Appartement n°38	Vol 6 (Chambre 1)	Menuiseries	P.V.C 4/16/4	I1			002VZ000 035 n°16 - 1 - I1 - 2 - I1 - 3				Aucun prélèvement réalisé à la demande du client sur les menuiseries PVC
