## Rapport de mission de repérage des matériaux et produits contenant de l'amiante avant travaux

| Adresse : | 11 PLACE ABBE DE L EPEE - LES FOURCHES 3 SPECIAUX |
| CP - Ville : | 53000 LAVAL |
| Désignation : | Appartement n° 39 de type 4 situé au 04 ème étage |

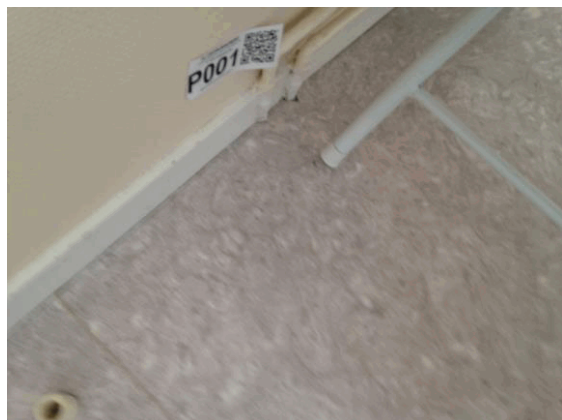
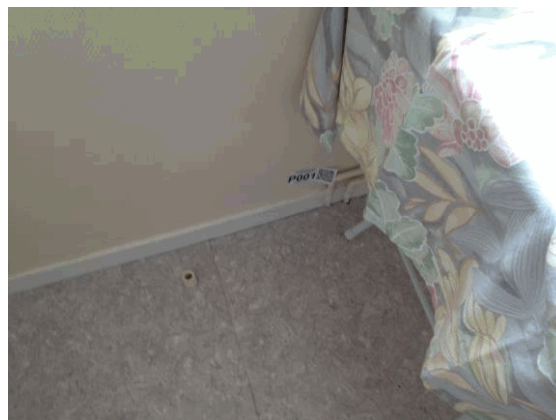
| Plan | Localisation | Composant | Partie composant | Descriptif de l'action menée | | | | Laboratoire | | | Conclusion |
|---|---|---|---|---|---|---|---|---|---|---|---|
| Appartement n°39 | Vol 2 (Cuisine) | Murs et cloisons | Enduit plâtre porteurs pièces humides | P1 | Réalisation d'un prélèvement | Refend pièce humide | 002VZ000<br>039 n°1 - 1<br>-<br>002VZ000<br>039 n°1 - 2 | P1 | Enduit plâtreux blanc en vrac + peinture non séparable | Négatif | Négatif sur analyse |

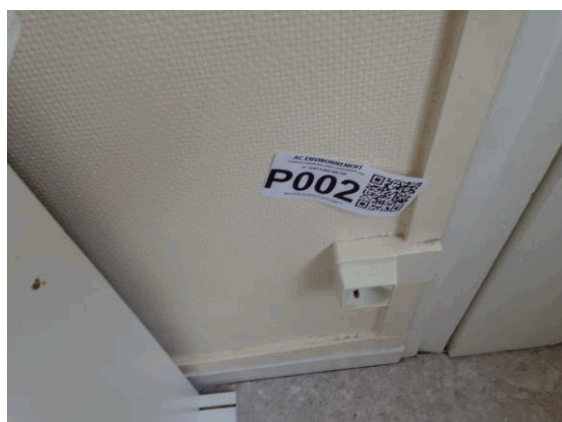
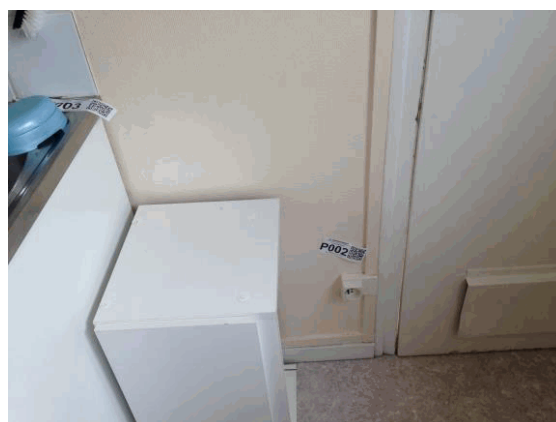
| Plan | Localisation | Composant | Partie composant | Descriptif de l'action menée | | | | Laboratoire | | | Conclusion |
|---|---|---|---|---|---|---|---|---|---|---|---|
| Appartement n°39 | Vol 2 (Cuisine) | Murs et cloisons | Enduit plâtre cloisons pèces humides | P2 | Réalisation d'un prélèvement | | 002VZ000<br>039 n°2 - 1<br>-<br>002VZ000<br>039 n°2 - 2 | P2 | Enduit plâtreux blanc en vrac + peinture non séparable | Négatif | Négatif sur analyse |

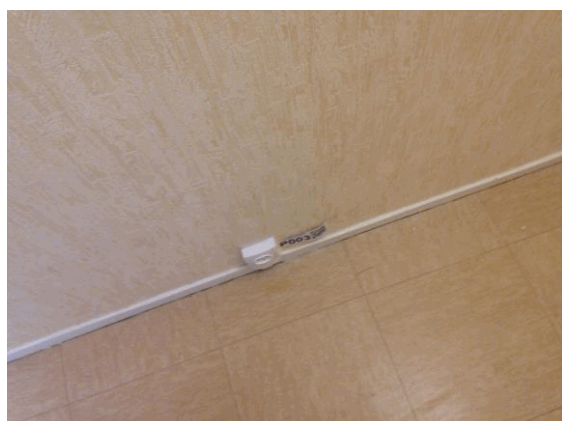
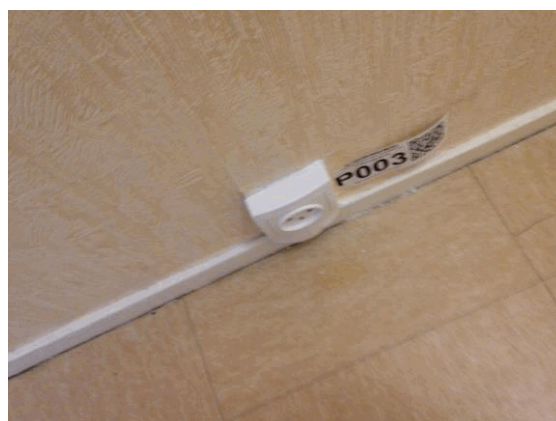
| Plan | Localisation | Composant | Partie composant | Descriptif de l'action menée | | | | Laboratoire | | | Conclusion |
|---|---|---|---|---|---|---|---|---|---|---|---|
| Appartement n°39 | Vol 1 (Entrée) | Murs et cloisons | Enduit plâtre porteur pièces sèches | P3 | Réalisation d'un prélèvement | | 002VZ000<br>039 n°3 - 1<br>-<br>002VZ000<br>039 n°3 - 2 | P3 | Enduit plâtreux blanc en vrac + peinture non séparable | Négatif | Négatif sur analyse |

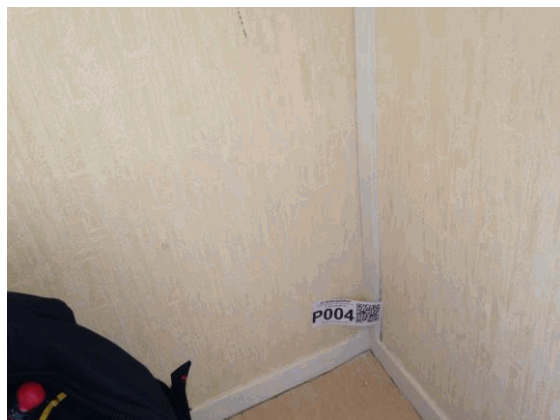
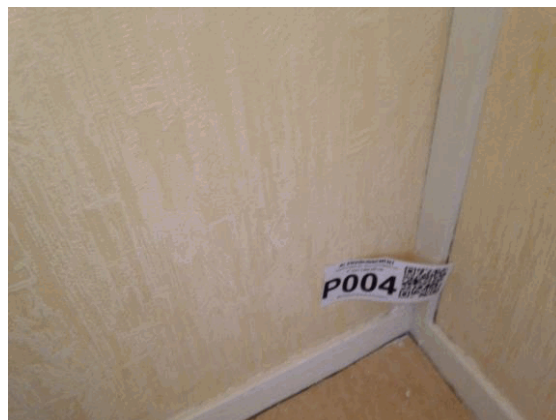
| Plan | Localisation | Composant | Partie composant | Descriptif de l'action menée | | | | Laboratoire | | | Conclusion |
|---|---|---|---|---|---|---|---|---|---|---|---|
| Appartement n°39 | Vol 1 (Entrée) | Murs et cloisons | Enduit plâtre cloisons pièces sèches | P4 | Réalisation d'un prélèvement | | 002VZ000<br>039 n°4 - 1<br>-<br>002VZ000<br>039 n°4 - 2 | P4 | Enduit plâtreux blanc en vrac + peinture non séparable | Négatif | Négatif sur analyse |

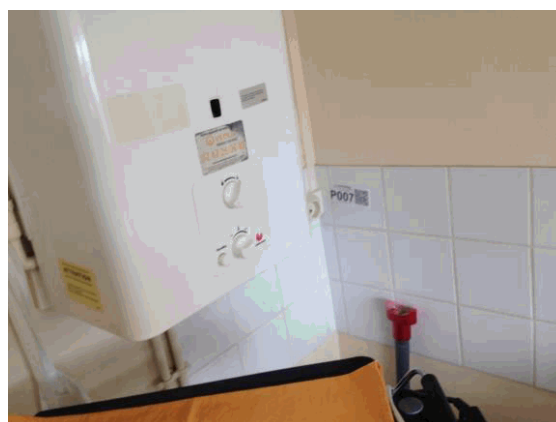
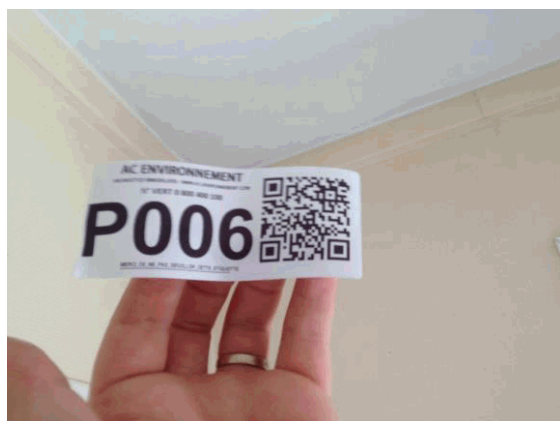
| Plan | Localisation | Composant | Partie composant | Descriptif de l'action menée | | | | Laboratoire | | | Conclusion |
|---|---|---|---|---|---|---|---|---|---|---|---|
| Appartement n°39 | Vol 2 (Cuisine) | Plafonds | Enduit plâtre pièces humides | P6 | Réalisation d'un prélèvement | | 002VZ00039 n°6 - 1<br>-<br>002VZ00039 n°6 - 2 | P6 | Enduit plâtreux blanc en vrac + peinture en faible quantité non séparable + matériau orange en vrac non séparable | Négatif | Négatif sur analyse |

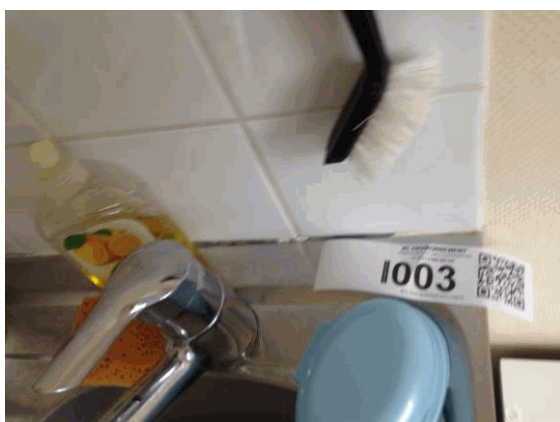
| Plan | Localisation | Composant | Partie composant | Descriptif de l'action menée | | | | Laboratoire | | | Conclusion |
|---|---|---|---|---|---|---|---|---|---|---|---|
| Appartement n°39 | Vol 2 (Cuisine) | Evier | Mastic étanchéité | I3 | | | I3 - 2 - 002VZ000039 n°8 - 1 | | | | Aucun prélèvement réalisé à la demande du client sur l'ensemble des mastics des appareils sanitaires et équipements divers |

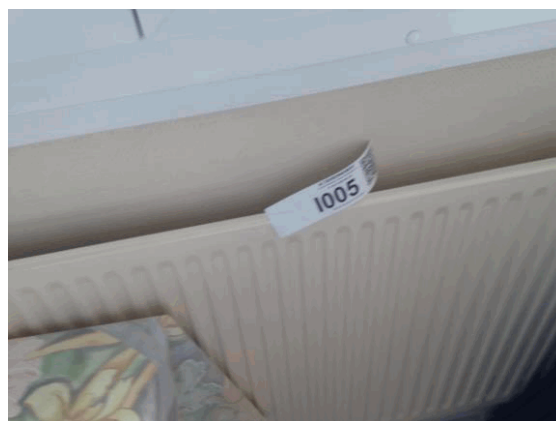
| Plan | Localisation | Composant | Partie composant | Descriptif de l'action menée | | | | Laboratoire | | | Conclusion |
|---|---|---|---|---|---|---|---|---|---|---|---|
| Appartement n°39 | Vol 9 (Séjour) | Radiateurs | Joints | I5 | | | I5 - 1 | | | | Aucun prélèvement réalisé à la demande du client |
