## Rapport de mission de repérage des matériaux et produits contenant de l'amiante avant travaux

| Adresse : | 15 PLACE ABBE DE L EPEE - LES FOURCHES 3 SPECIAUX |
| Date du repérage : | 18/07/2017 |
| Désignation : | Appartement n° 41 de type 5 situé au RDC |

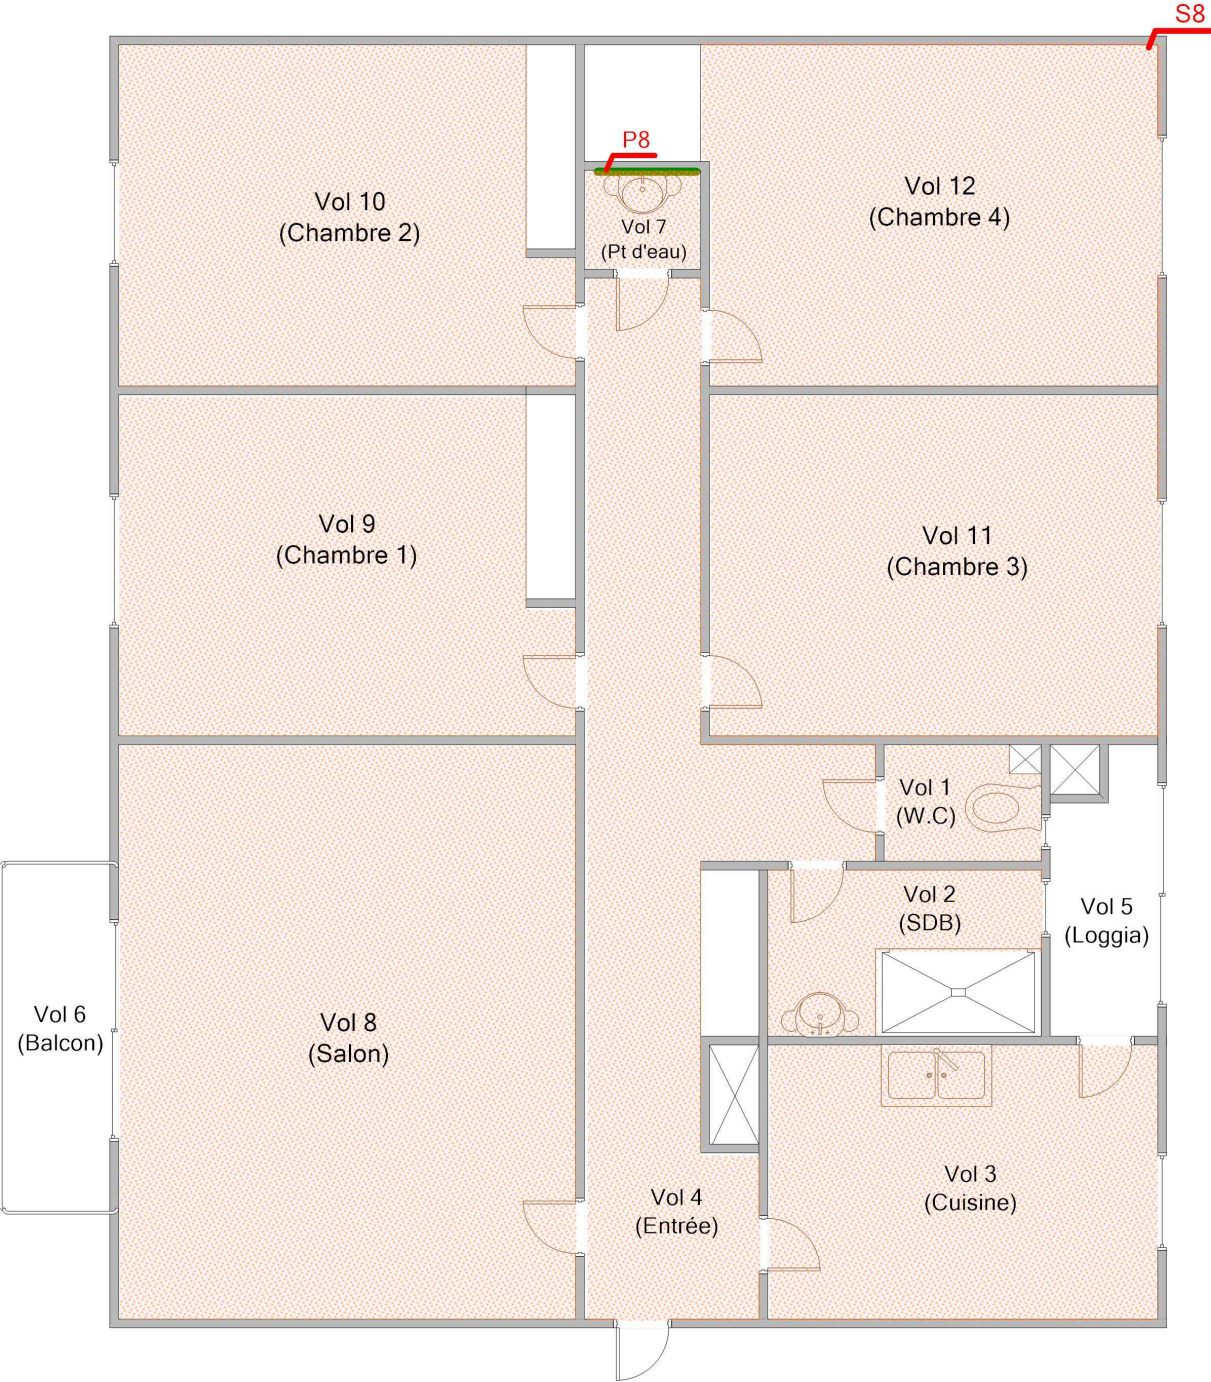
| | <p>S8: Colle bitumeuses</p> |

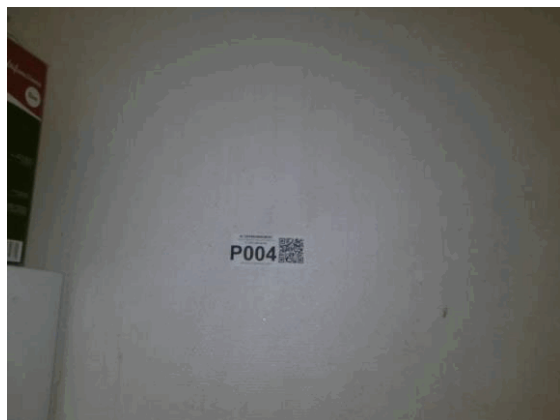
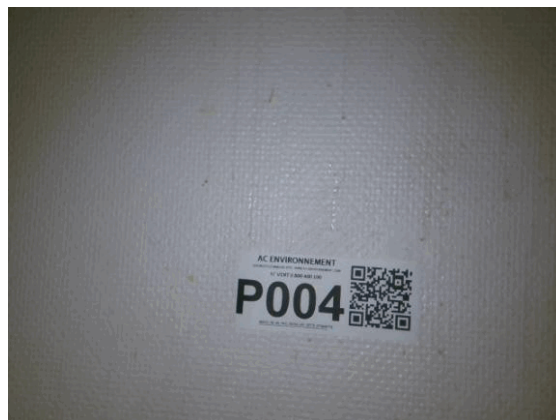
002OA001741 n°4 - 4 (P4)

| Plan | Localisation | Composant | Partie composant | Descriptif de l'action menée | | | | Laboratoire | | | Conclusion |
|---|---|---|---|---|---|---|---|---|---|---|---|
| Logement 41 | Vol 3 (Cuisine) | Murs et cloisons | Enduit plâtre<br>(Porteur pièces humides) | P4 | Réalisation d'un prélèvement | | 002OA001<br>741 n°4 - 2<br>-<br>002OA001<br>741 n°4 - 4 | P4 | Enduit plâtreux blanc en vrac + peintures multiples | Négatif | Négatif sur analyse |

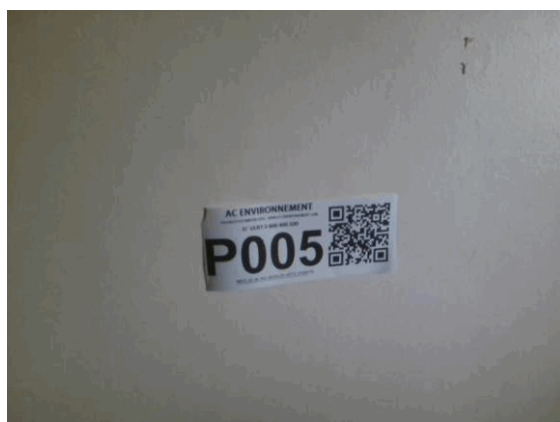
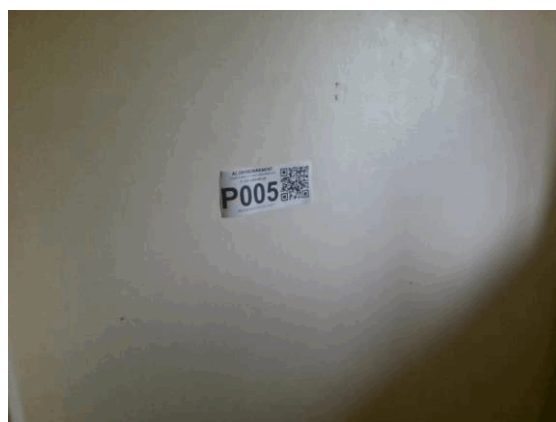
002OA001741 n°5 - 2 (P5)

| Plan | Localisation | Composant | Partie composant | Descriptif de l'action menée | | | | Laboratoire | | | Conclusion |
|---|---|---|---|---|---|---|---|---|---|---|---|
| Logement 41 | Vol 1 (W.C) | Murs et cloisons | Enduit plâtre<br>Cloison pièces humides (plâtre sur brique rouge) | P5 | Réalisation d'un prélèvement | | 002OA001<br>741 n°5 - 2<br>-<br>002OA001<br>741 n°5 - 4 | P5 | Enduit plâtreux blanc en vrac + peintures multiples | Négatif | Négatif sur analyse |

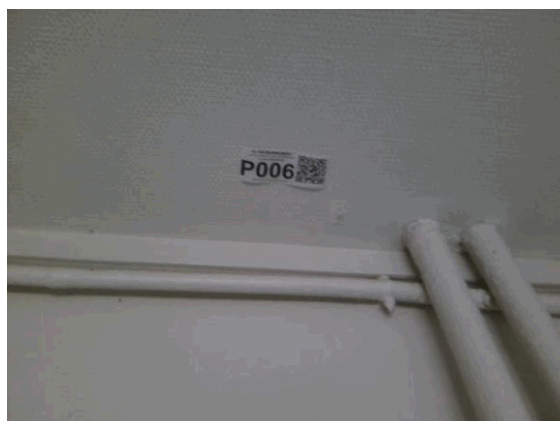
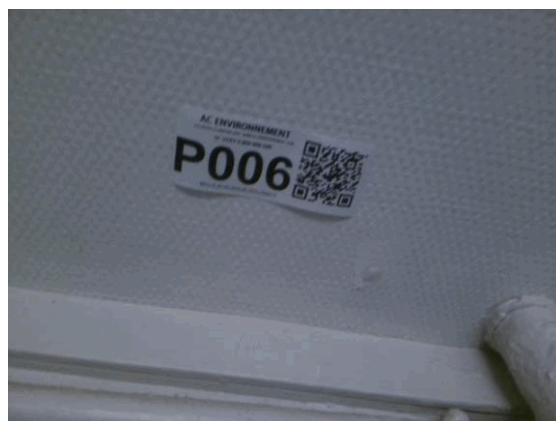
002OA001741 n°6 - 4 (P6)

| Plan | Localisation | Composant | Partie composant | Descriptif de l'action menée | | | | Laboratoire | | | Conclusion |
|---|---|---|---|---|---|---|---|---|---|---|---|
| Logement 41 | Vol 3 (Cuisine) | Plafonds | Enduit plâtre (Plafond pièces humides) | P6 | Réalisation d'un prélèvement | | 002OA001741 n°6 - 2 - 002OA001741 n°6 - 4 | P6 | Enduit plâtreux blanc en vrac + peintures multiples + matériau beige | Négatif | Négatif sur analyse |

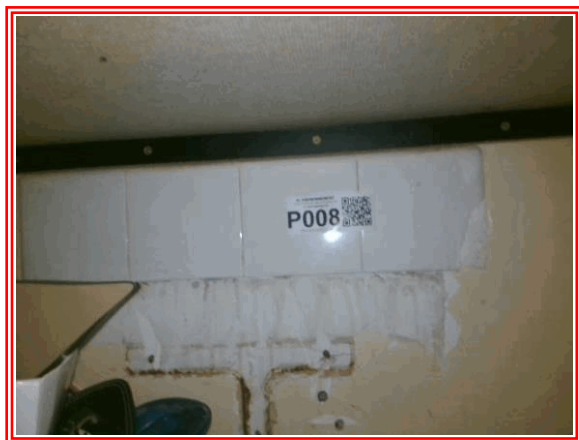
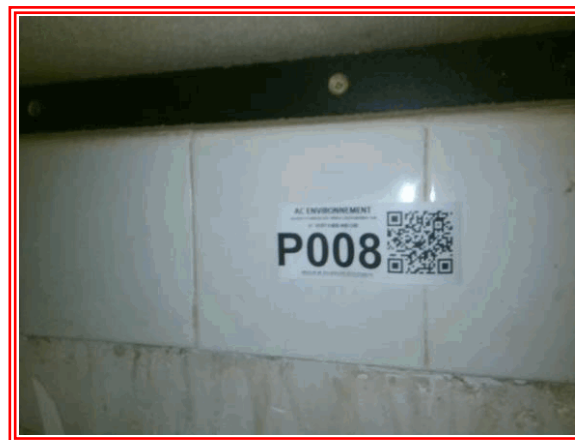
002OA001741 n°8 - 4 (P8)

| Localisation | Catégorie | Composant | Partie de composant | Sur avis / réf pré. |
|---|---|---|---|---|
| Vol 7 (Pt d'eau) | Revêtement de mur | Revêtement de mur | Colle de carrelage (faïence)<br>point d'eau | P8 |

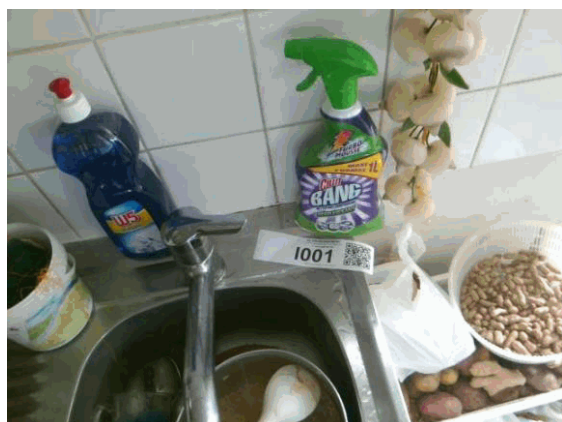
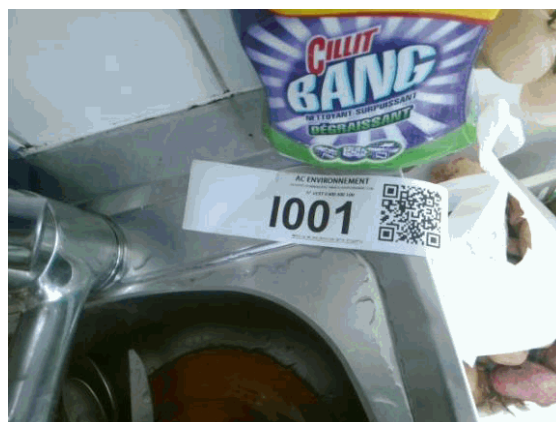
| Plan | Localisation | Composant | Partie composant | Descriptif de l'action menée | | | | Laboratoire | | | Conclusion |
|---|---|---|---|---|---|---|---|---|---|---|---|
| Logement 41 | Vol 3 (Cuisine) | Evier | Mastic étanchéité | I1 | | | I1 - 2 - I1 - 4 | | | | Aucun prélèvement réalisé à la demande du client sur l'ensemble des mastics des appareils sanitaires et équipements divers |
| Logement 41 | Vol 2 (SDB) | Evier | Mastic étanchéité | I1 | | | I1 - 2 - I1 - 4 | | | | Aucun prélèvement réalisé à la demande du client sur l'ensemble des mastics des appareils sanitaires et équipements divers |

| Plan | Localisation | Composant | Partie composant | Descriptif de l'action menée | | | | Laboratoire | | | Conclusion |
|---|---|---|---|---|---|---|---|---|---|---|---|
| Logement 41 | Vol 7 (Pt d'eau) | Evier | Mastic étanchéité | I1 | | | I1 - 2 - I1 - 4 | | | | Aucun prélèvement réalisé à la demande du client sur l'ensemble des mastics des appareils sanitaires et équipements divers |

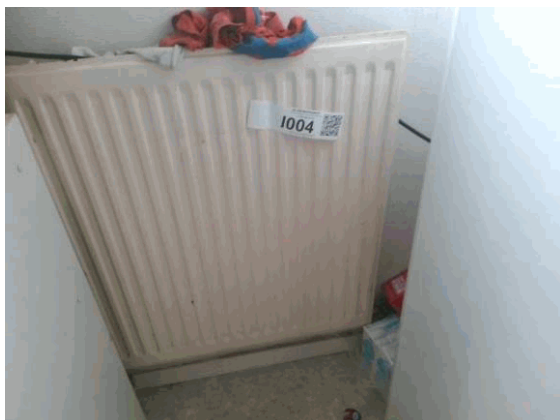
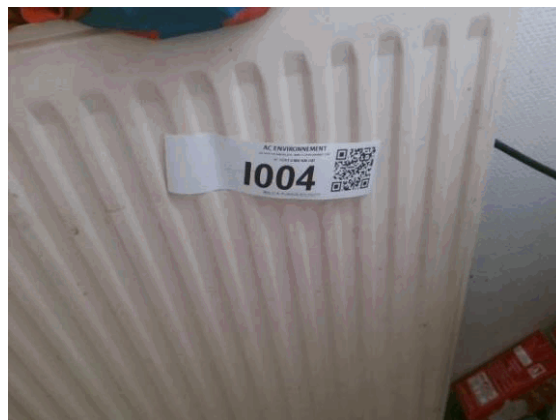
| Plan | Localisation | Composant | Partie composant | Descriptif de l'action menée | | | | Laboratoire | | | Conclusion |
|---|---|---|---|---|---|---|---|---|---|---|---|
| Logement 41 | Vol 3 (Cuisine) | Radiateurs | Joints | I4 | | | I4 - 2 - I4 - 4 | | | | Aucun prélèvement réalisé à la demande du client |
| Logement 41 | Vol 2 (SDB) | Radiateurs | Joints | I4 | | | I4 - 2 - I4 - 4 | | | | Aucun prélèvement réalisé à la demande du client |
| Logement 41 | Vol 11 (Chambre 3) | Radiateurs | Joints | I4 | | | I4 - 2 - I4 - 4 | | | | Aucun prélèvement réalisé à la demande du client |
| Logement 41 | Vol 12 (Chambre 4) | Radiateurs | Joints | I4 | | | I4 - 2 - I4 - 4 | | | | Aucun prélèvement réalisé à la demande du client |

| Plan | Localisation | Composant | Partie composant | Descriptif de l'action menée | | | | Laboratoire | | | Conclusion |
|---|---|---|---|---|---|---|---|---|---|---|---|
| Logement 41 | Vol 10 (Chambre 2) | Radiateurs | Joints | I4 | | | I4 - 2 - I4 - 4 | | | | Aucun prélèvement réalisé à la demande du client |
| Logement 41 | Vol 9 (Chambre 1) | Radiateurs | Joints | I4 | | | I4 - 2 - I4 - 4 | | | | Aucun prélèvement réalisé à la demande du client |
| Logement 41 | Vol 8 (Salon) | Radiateurs | Joints | I4 | | | I4 - 2 - I4 - 4 | | | | Aucun prélèvement réalisé à la demande du client |

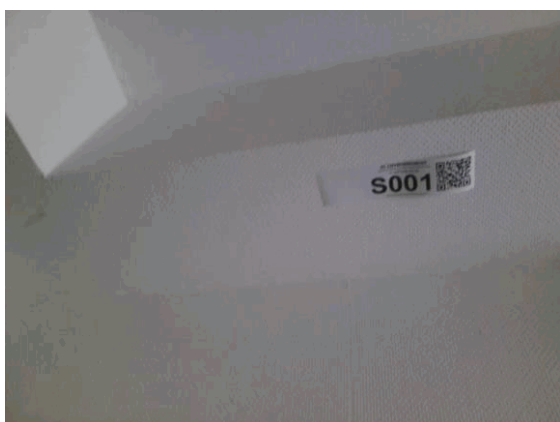
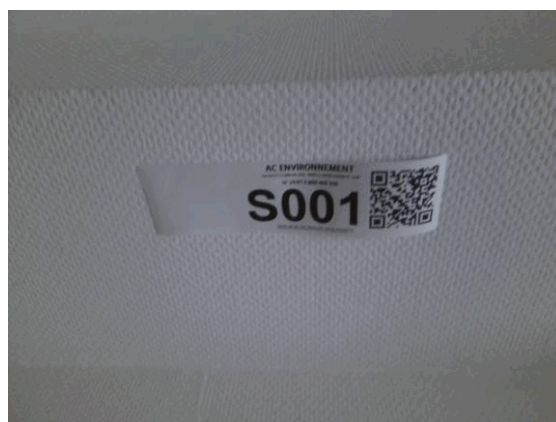
S1 - 4 (A1)

| Plan | Localisation | Composant | Partie composant | Descriptif de l'action menée | | | | Laboratoire | | | Conclusion |
|---|---|---|---|---|---|---|---|---|---|---|---|
| Logement 41 | Vol 2 (SDB) | Gaines et coffre horizontaux | Plafond plaques de plâtre pièces humides | S1 | | | S1 - 2 - S1 - 4 | | | | Négatif sur document cf prélèvement n° 8 du rapport société AC-ENVIRONNEMENT n°002OA001738 |

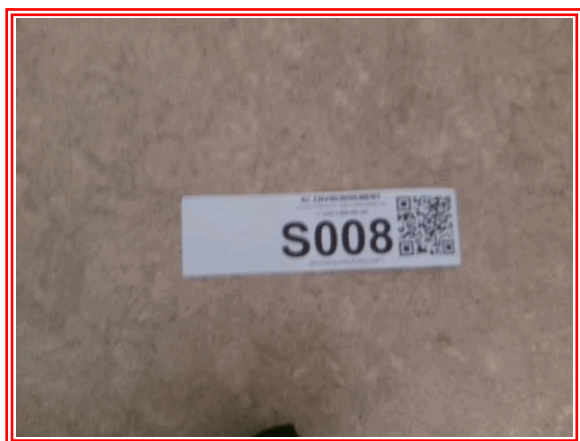
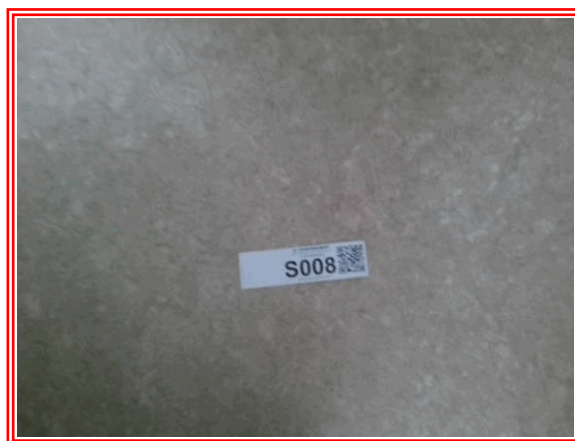
S8 - 2 (A8)

| Localisation | Catégorie | Composant | Partie de composant | Sur avis / réf pré. |
|---|---|---|---|---|
| Vol 12 (Chambre 4) | Revêtement de sol | Revêtement de sol | Colle bitumeuses | S8 |

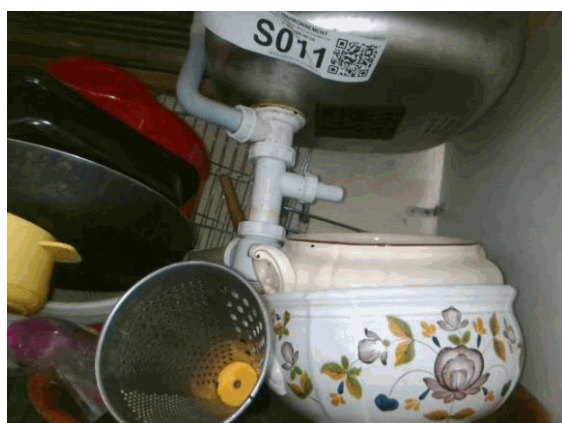
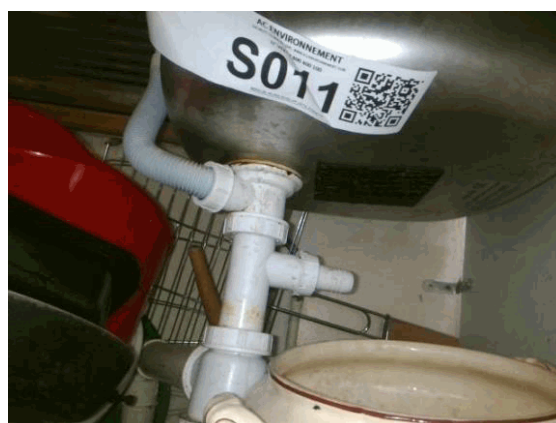
S11 - 4 (A11)

| Plan | Localisation | Composant | Partie composant | Descriptif de l'action menée | | | | Laboratoire | | | Conclusion |
|---|---|---|---|---|---|---|---|---|---|---|---|
| Logement 41 | Vol 3 (Cuisine) | Evier | Tampon bitumineux | S11 | | | S11 - 2 -<br>S11 - 4 | | | | Négatif sur document cf prélèvement n° 21 du rapport société AC-ENVIRONNEMENT n°002OA001738 |
