## Rapport de mission de repérage des matériaux et produits contenant de l'amiante avant travaux

Adresse :	15 PLACE ABBE DE L EPEE - LES FOURCHES 3 SPECIAUX
CP - Ville :	53000 LAVAL
Référence client :	_00045000020000300050_
Date du repérage :	18/07/2017
Désignation :	Appartement n° 50 de type 4 situé au 04 ème étage

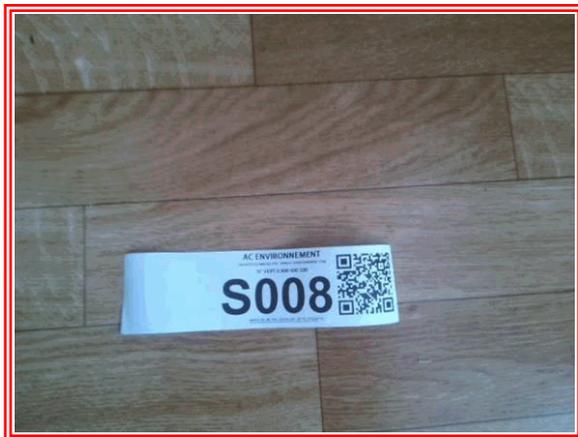
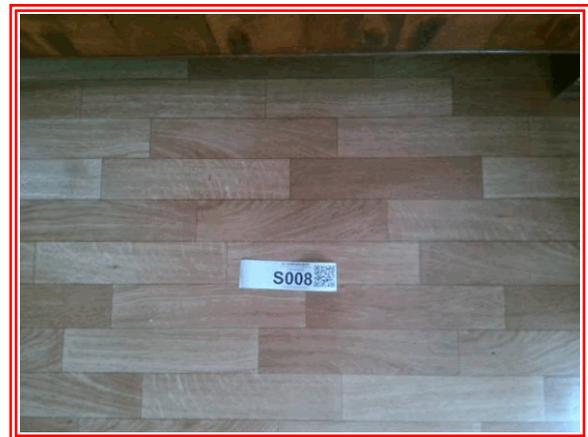
S8 - 2 (A8)

Localisation	Catégorie	Composant	Partie de composant	Sur avis / réf pré.
Vol 9 (Salon)	Revêtement de sol	Revêtement de sol	Colle bitumeuses	S8
