## Rapport de mission de repérage des matériaux et produits contenant de l'amiante avant travaux

Adresse :	19 PLACE ABBE DE L EPEE - LES FOURCHES 3 SPECIAUX
CP - Ville :	53000 LAVAL
Référence client :	_00045000020000400053_
Date du repérage :	18/07/2017
Désignation :	Appartement n° 53 de type 4 situé au 01 er étage

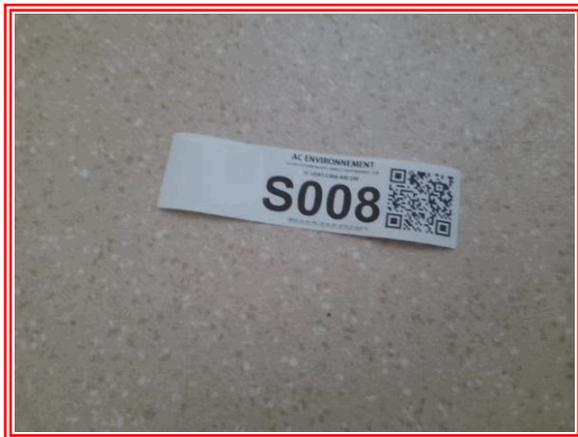
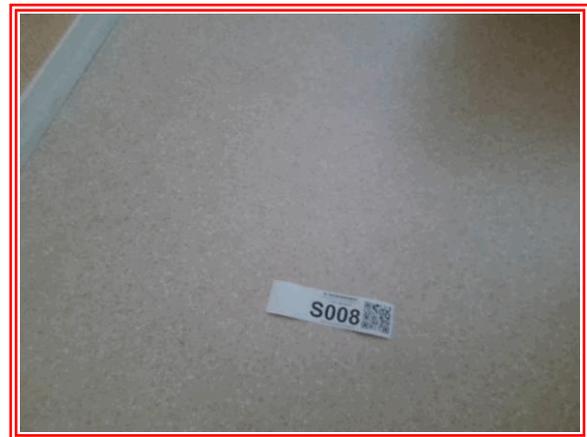
Localisation	Catégorie	Composant	Partie de composant	Sur avis / réf pré.
Vol 7 (Chambre 2)	Revêtement de sol	Revêtement de sol	Dalles dures noires	S8
Vol 4 (Entrée)	Revêtement de sol	Revêtement de sol	Dalles dures grises	S9

S8 - 2 (A8)

S8 - 4 (A8)

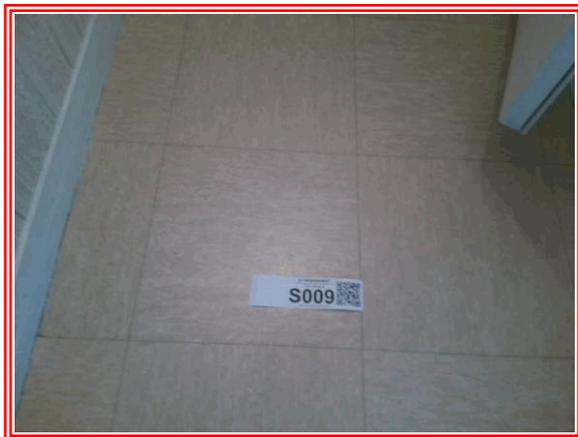
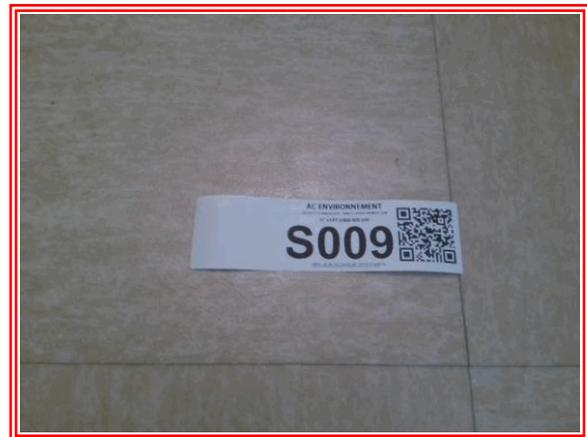
Logement 53	Vol 4 (Entrée)	Revêtement de sol	Dalles dures grises	S9	Réalisation d'un sondage		S9 - 2 - S9 - 4				Présence sur document cf prélèvement n° 16 du rapport société AC-ENVIRONN EMENT n°002OA00173 8

S9 - 4 (A9)

S9 - 2 (A9)

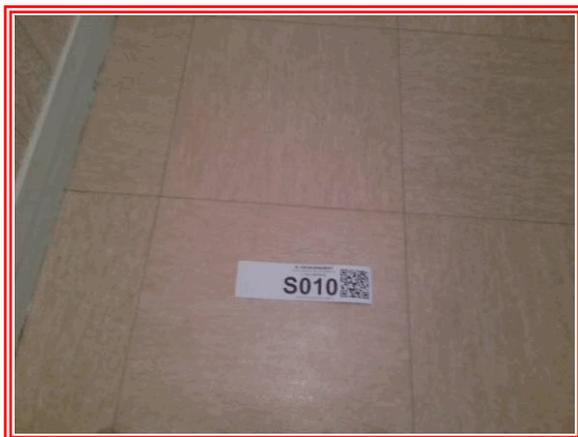
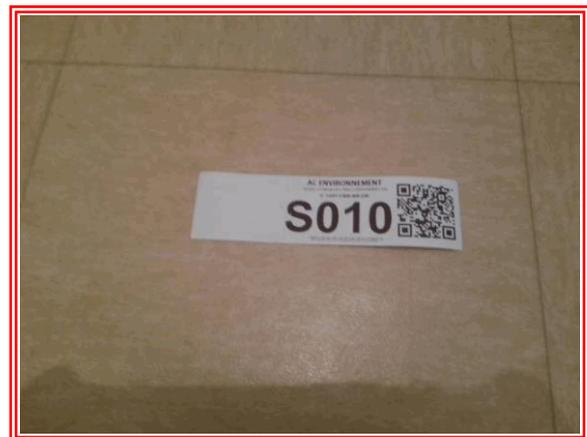
Vol 3 (Cuisine)	Revêtement de sol	Revêtement de sol	Colle bitumeuses	S10
-----------------	-------------------	-------------------	------------------	-----

S10 - 4 (A10)

S10 - 2 (A10)
