Rapport de mission de repérage des matériaux et produits contenant de l'amiante avant travaux

Adresse :	19 PLACE ABBE DE L EPEE - LES FOURCHES 3 SPECIAUX
CP - Ville :	53000 LAVAL
Référence client :	_00045000020000400054_
Date du repérage :	17/07/2017
Désignation :	Appartement n° 54 de type 5 situé au 01 er étage

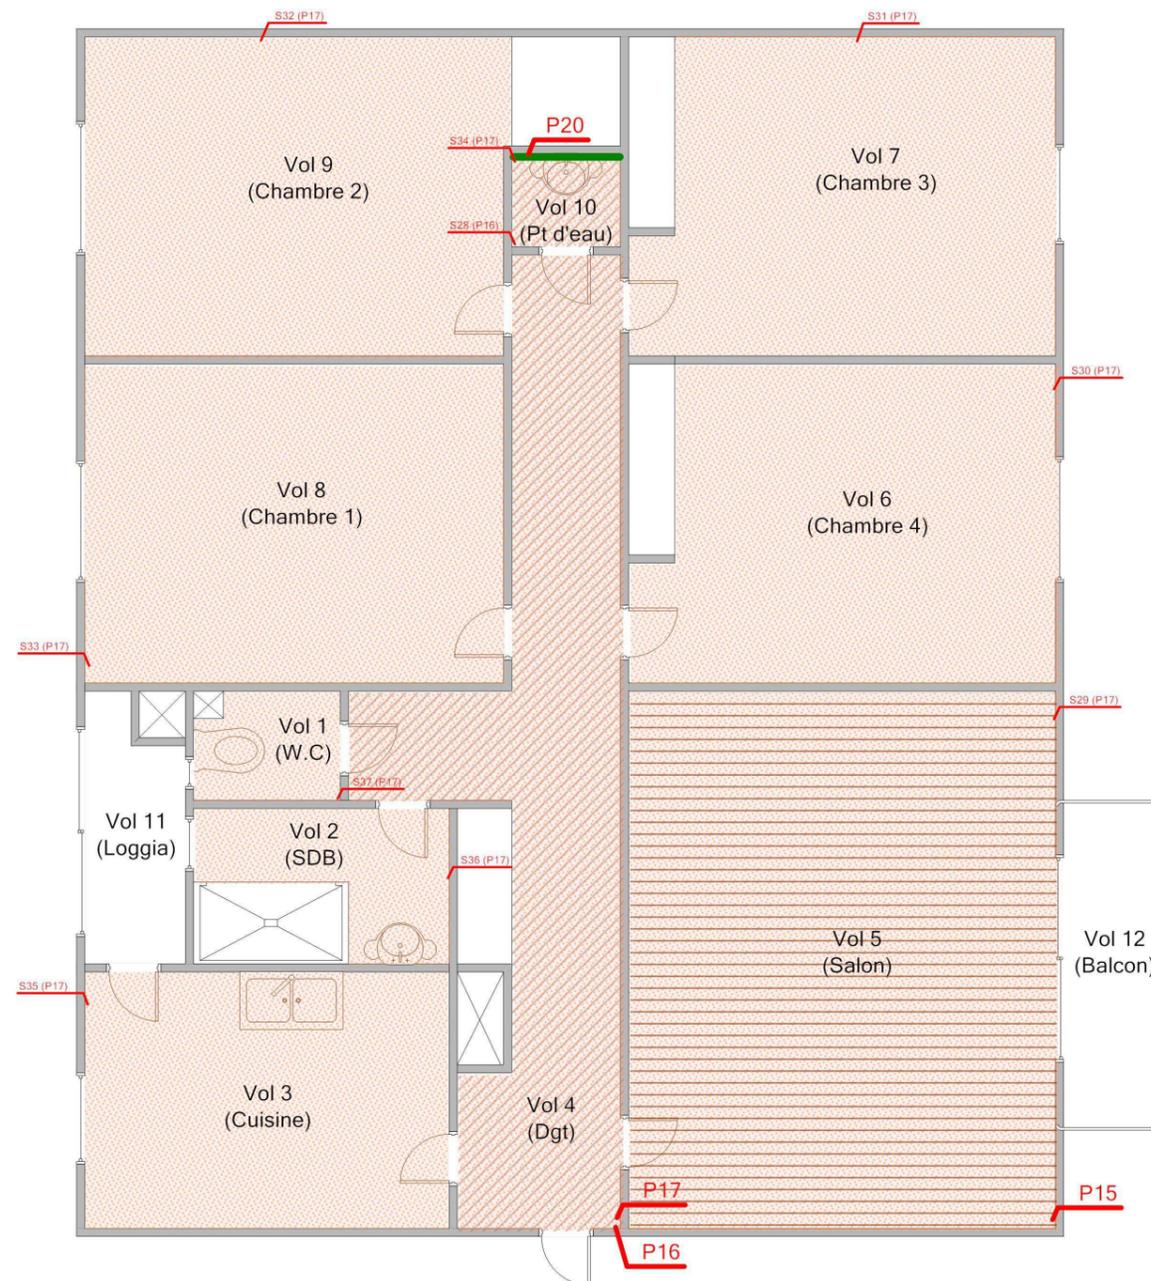
LOGEMENT 54 - MPCA TOUTES CATÉGORIES CONFONDUES

P16 : Dalles dures grises
	P15 : Dalles dure noires
	P17 : Colle bitumeuses
	P20 : Colle de carrelage (faïence)

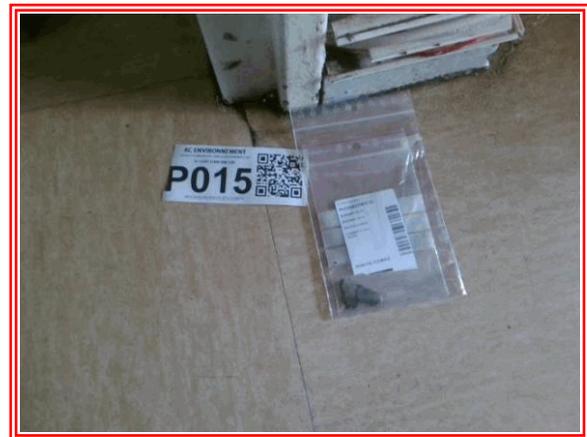
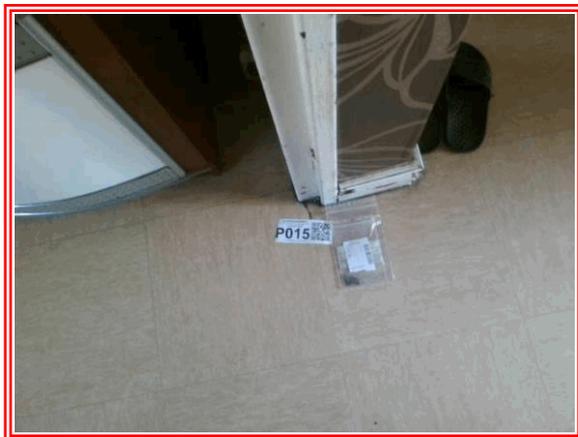
002OA001738 n°15 - 2 (P15)

Localisation	Catégorie	Composant	Partie de composant	Sur avis / réf pré.
Vol 5 (Salon)	Revêtement de sol	Revêtement de sol	Dalles dure noires	P15
Vol 4 (Dgt)	Revêtement de sol	Revêtement de sol	Dalles dures grises	P16
Vol 10 (Pt d'eau)	Revêtement de sol	Revêtement de sol	Dalles dures grises	P16
Vol 4 (Dgt)	Revêtement de sol	Revêtement de sol	Colle bitumeuses	P17
Vol 5 (Salon)	Revêtement de sol	Revêtement de sol	Colle bitumeuses	P17
Vol 6 (Chambre 4)	Revêtement de sol	Revêtement de sol	Colle bitumeuses	P17
Vol 7 (Chambre 3)	Revêtement de sol	Revêtement de sol	Colle bitumeuses	P17
Vol 9 (Chambre 2)	Revêtement de sol	Revêtement de sol	Colle bitumeuses	P17
Vol 8 (Chambre 1)	Revêtement de sol	Revêtement de sol	Colle bitumeuses	P17
Vol 10 (Pt d'eau)	Revêtement de sol	Revêtement de sol	Colle bitumeuses	P17
Vol 3 (Cuisine)	Revêtement de sol	Revêtement de sol	Colle bitumeuses	P17
Vol 2 (SDB)	Revêtement de sol	Revêtement de sol	Colle bitumeuses	P17

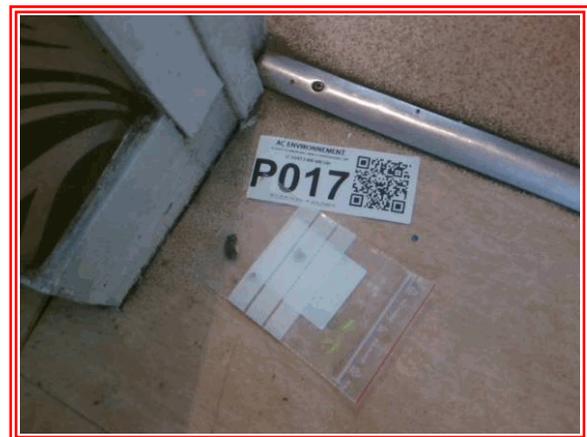
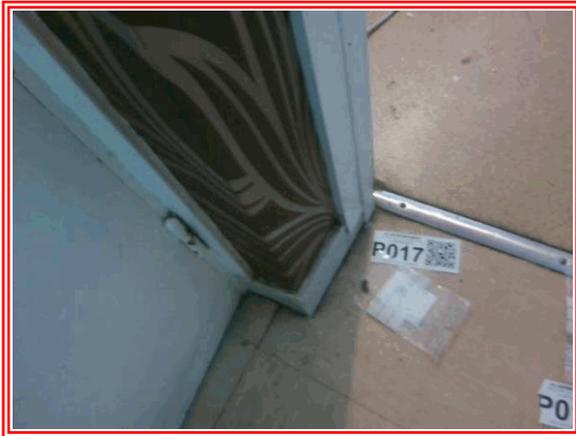
002OA001738 n°17 - 2 (P17)

Vol 1 (W.C)	Revêtement de sol	Revêtement de sol	Colle bitumeuses	P17
Vol 10 (Pt d'eau)	Revêtement de mur	Revêtement de mur	Colle de carrelage (faïence)	P20

Logement 54	Vol 5 (Salon)	Revêtement de sol	Colle bitumeuses	S29 (P17)	Sondage et extension de la zone homogène du prélèvement P17		002OA001 738 n°17 - 2 - 002OA001 738 n°17 - 4	P17	Colle bitumineuse noire + ragréage gris hétérogène	Positif	Présence sur analyse
Logement 54	Vol 6 (Chambre 4)	Revêtement de sol	Colle bitumeuses	S30 (P17)	Sondage et extension de la zone homogène du prélèvement P17		002OA001 738 n°17 - 2 - 002OA001 738 n°17 - 4	P17	Colle bitumineuse noire + ragréage gris hétérogène	Positif	Présence sur analyse

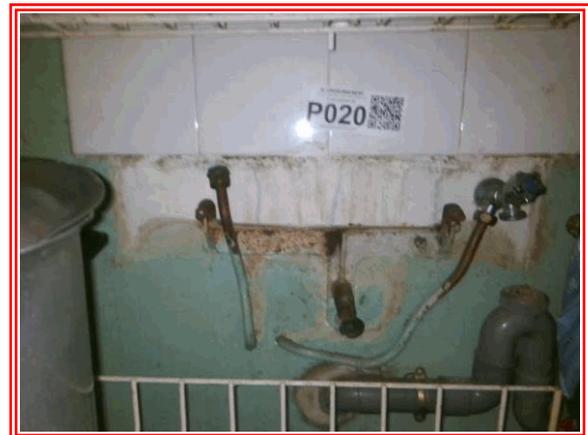
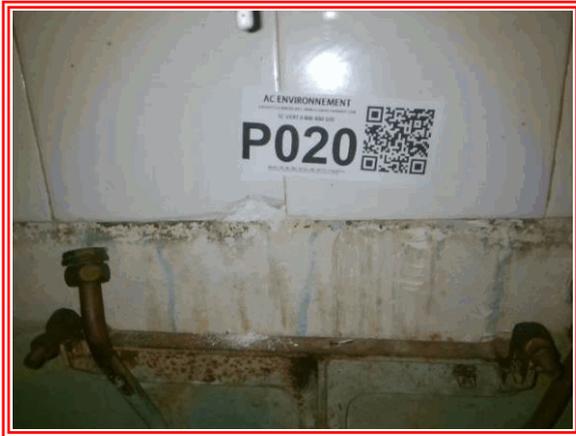
002OA001738 n°20 - 4 (P20)

On retrouve de l'amiante dans les colles de faïences des 3 rangements rencontrer sur les 3 logements type 5 investigués.
