## Rapport de mission de repérage des matériaux et produits contenant de l'amiante avant travaux

| Adresse : | 19 PLACE ABBE DE L EPEE - LES FOURCHES 3 SPECIAUX |
| Date du repérage : | 18/07/2017 |
| Désignation : | Appartement n° 57 de type 4 situé au 03 ème étage |

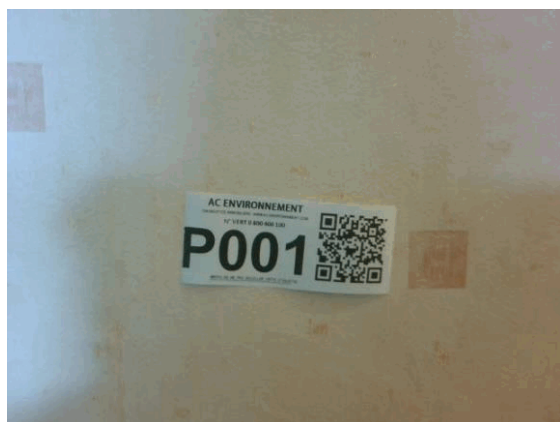
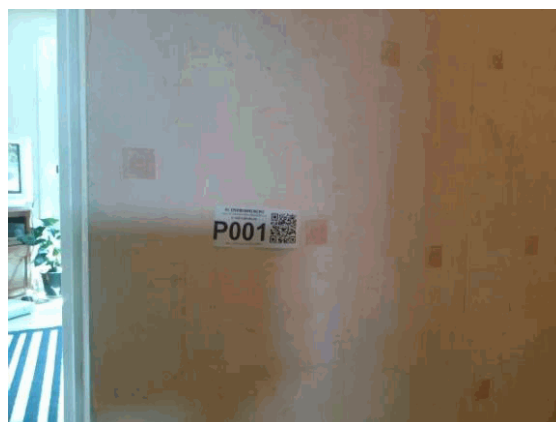
002OA001740 n°1 - 2 (P1)

| Plan | Localisation | Composant | Partie composant | Descriptif de l'action menée | | | | Laboratoire | | | Conclusion |
|---|---|---|---|---|---|---|---|---|---|---|---|
| Logement 57 | Vol 4 (Entrée) | Murs et cloisons | Enduit plâtre (Porteur pièces sèches) | P1 | Réalisation d'un prélèvement | | 002OA001740 n°1 - 2<br>-<br>002OA001740 n°1 - 4 | P1 | Enduit plâtreux blanc en vrac + peinture | Négatif | Négatif sur analyse |

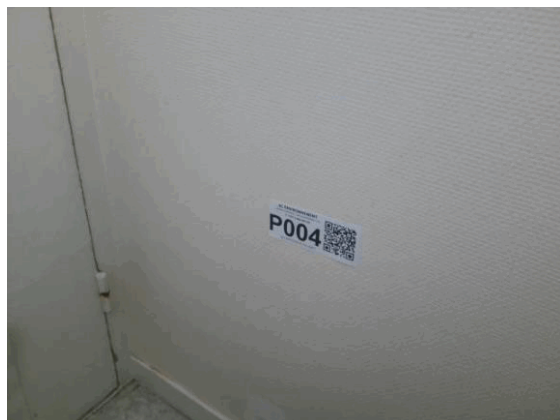
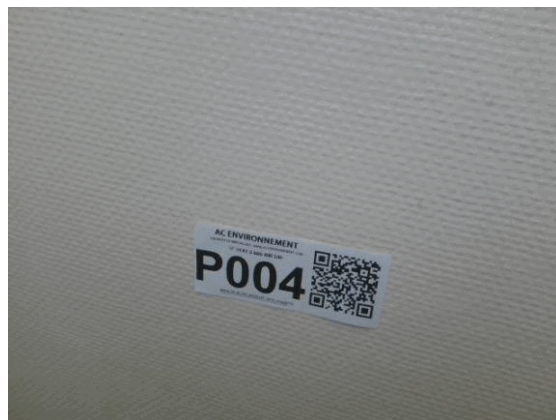
002OA001740 n°4 - 4 (P4)

| Plan | Localisation | Composant | Partie composant | Descriptif de l'action menée | | | | Laboratoire | | | Conclusion |
|---|---|---|---|---|---|---|---|---|---|---|---|
| Logement 57 | Vol 3 (Cuisine) | Murs et cloisons | Enduit plâtre<br>(Porteur pièces humides) | P4 | Réalisation d'un prélèvement | | 002OA001<br>740 n°4 - 2<br>-<br>002OA001<br>740 n°4 - 4 | P4 | Enduit plâtreux blanc en vrac + peinture | Négatif | Négatif sur analyse |

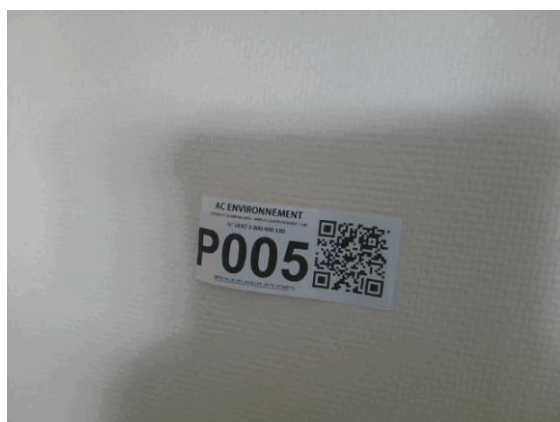
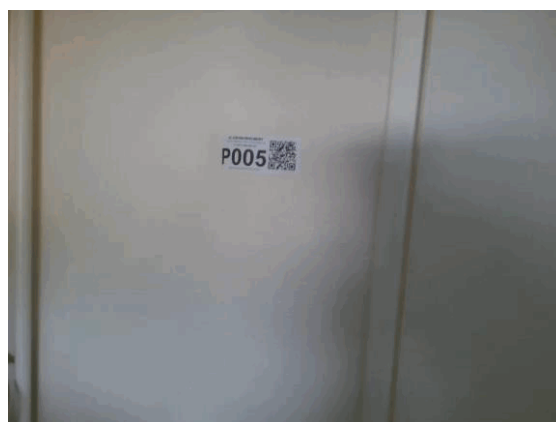
002OA001740 n°5 - 2 (P5)

| Plan | Localisation | Composant | Partie composant | Descriptif de l'action menée | | | | Laboratoire | | | Conclusion |
|---|---|---|---|---|---|---|---|---|---|---|---|
| Logement 57 | Vol 3 (Cuisine) | Murs et cloisons | Enduit plâtre<br>Cloison pièces humides (plâtre sur brique rouge) | P5 | Réalisation d'un prélèvement | | 002OA001<br>740 n°5 - 2<br>-<br>002OA001<br>740 n°5 - 4 | P5 | Enduit plâtreux blanc en vrac + peinture + toile fibreuse blanche | Négatif | Négatif sur analyse |

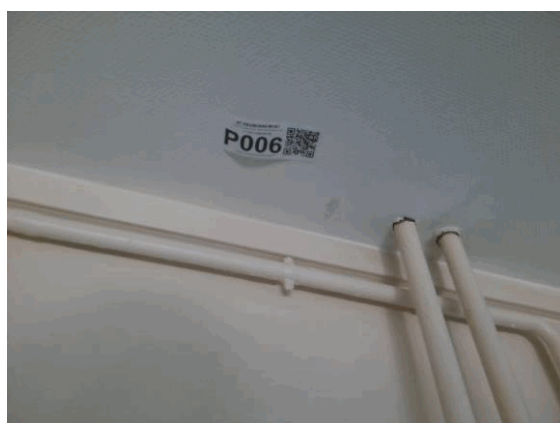
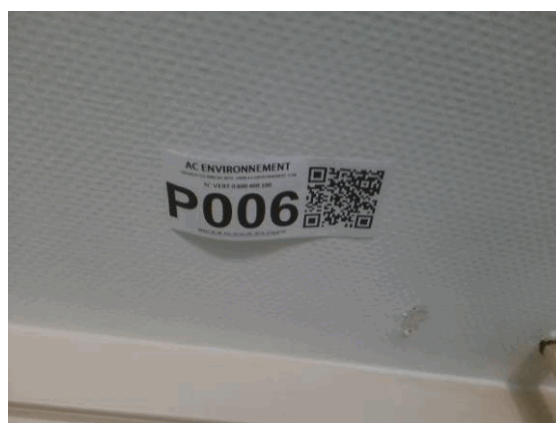
002OA001740 n°6 - 4 (P6)

| Plan | Localisation | Composant | Partie composant | Descriptif de l'action menée | | | | Laboratoire | | | Conclusion |
|---|---|---|---|---|---|---|---|---|---|---|---|
| Logement 57 | Vol 3 (Cuisine) | Plafonds | Enduit plâtre<br>(Plafond pièces<br>humides) | P6 | Réalisation d'un<br>prélèvement | | 002OA001<br>740 n°6 - 2<br>-<br>002OA001<br>740 n°6 - 4 | P6 | Enduit plâtreux blanc en<br>vrac + peinture + matériau<br>gris en faible quantité en<br>vrac | Négatif | Négatif sur<br>analyse |

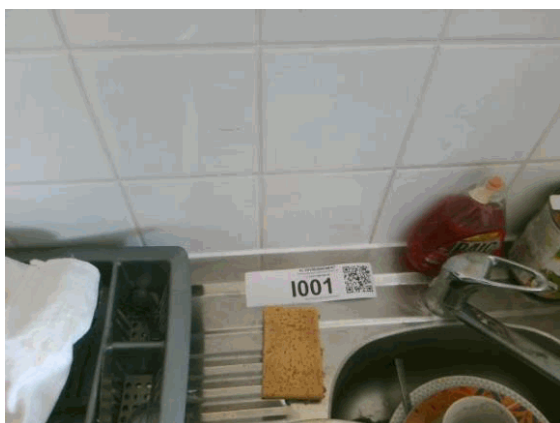
| Plan | Localisation | Composant | Partie composant | Descriptif de l'action menée | | | | Laboratoire | | | Conclusion |
|---|---|---|---|---|---|---|---|---|---|---|---|
| Logement 57 | Vol 3 (Cuisine) | Evier | Mastic étanchéité | I1 | | | I1 - 4 | | | | Aucun prélèvement réalisé à la demande du client sur l'ensemble des mastics des appareils sanitaires et équipements divers |
| Logement 57 | Vol 2 (SDB) | Evier | Mastic étanchéité | I1 | | | I1 - 4 | | | | Aucun prélèvement réalisé à la demande du client sur l'ensemble des mastics des appareils sanitaires et équipements divers |

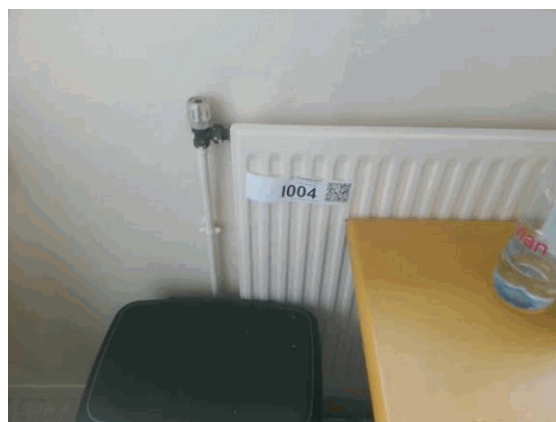
| Plan | Localisation | Composant | Partie composant | Descriptif de l'action menée | | | | Laboratoire | | | Conclusion |
|---|---|---|---|---|---|---|---|---|---|---|---|
| Logement 57 | Vol 3 (Cuisine) | Radiateurs | Joint | I4 | | | I4 - 4 | | | | Aucun prélèvement réalisé à la demande du client |

| Plan | Localisation | Composant | Partie composant | Descriptif de l'action menée | | | | Laboratoire | | | Conclusion |
|---|---|---|---|---|---|---|---|---|---|---|---|
| Logement 57 | Vol 2 (SDB) | Radiateurs | Joints | I4 | | | I4 - 4 | | | | Aucun prélèvement réalisé à la demande du client |

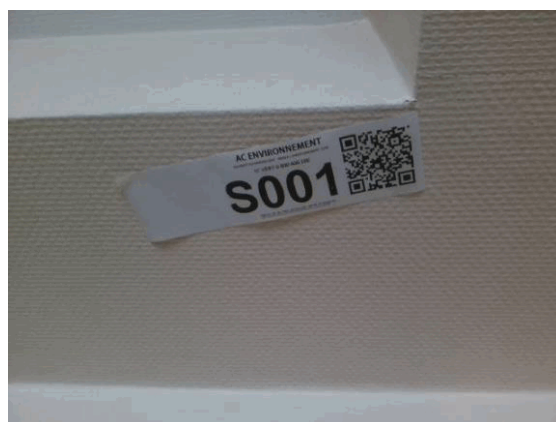
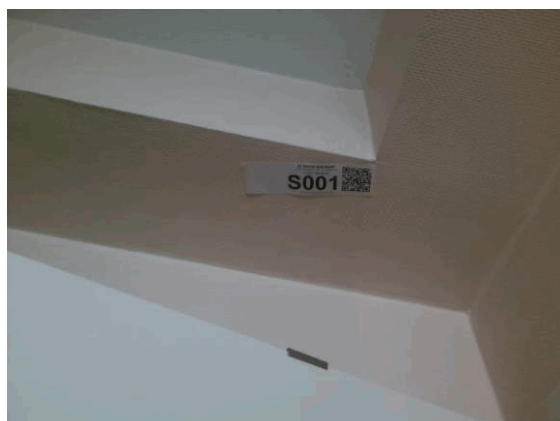
S1 - 2 (A1)

| Plan | Localisation | Composant | Partie composant | Descriptif de l'action menée | | | | Laboratoire | | | Conclusion |
|---|---|---|---|---|---|---|---|---|---|---|---|
| Logement 57 | Vol 2 (SDB) | Gaines et coffre<br>horizontaux | Plafond plaques de<br>plâtre ppièces<br>humides | S1 | | | S1 - 2 - S1<br>- 4 | | | | Négatif sur<br>document cf<br>prélèvement n°<br>8 du rapport<br>société<br>AC-ENVIRONN<br>EMENT<br>n°002OA00173<br>8 |

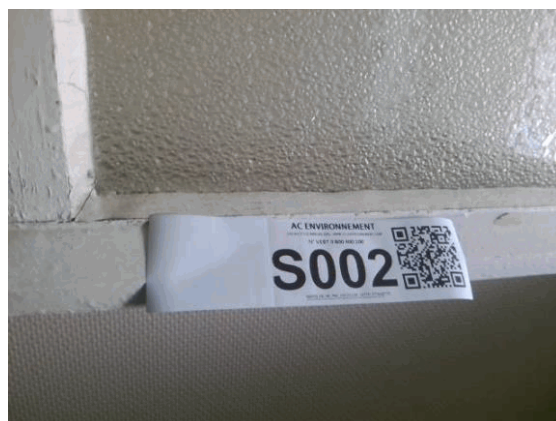
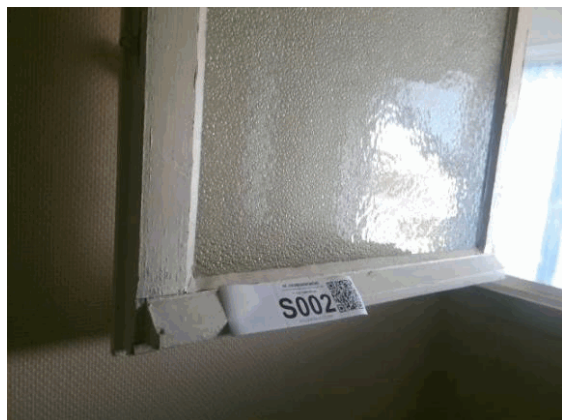
S2 - 2 (A2)

| Plan | Localisation | Composant | Partie composant | Descriptif de l'action menée | | | | Laboratoire | | | Conclusion |
|---|---|---|---|---|---|---|---|---|---|---|---|
| Logement 57 | Vol 2 (SDB) | Menuiseries | Mastic vitrier | S2 | | cf prélèvement<br>n° 9 du rapport<br>société<br>AC-ENVIRONNEMENT<br>n°002OA00173<br>8 | S2 - 2 - S2<br>- 4 | | | | Négatif sur document cf prélèvement n° 9 du rapport société AC-ENVIRONNEMENT n°002OA00173 8 |

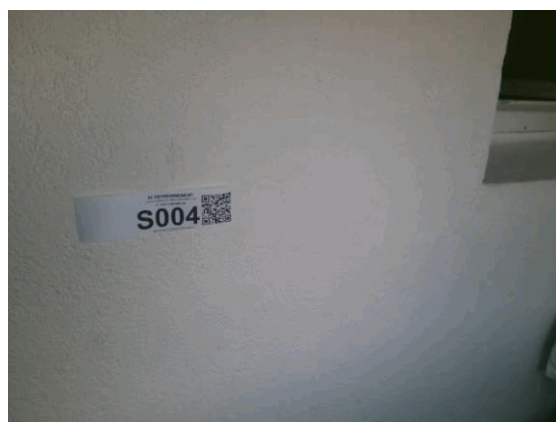
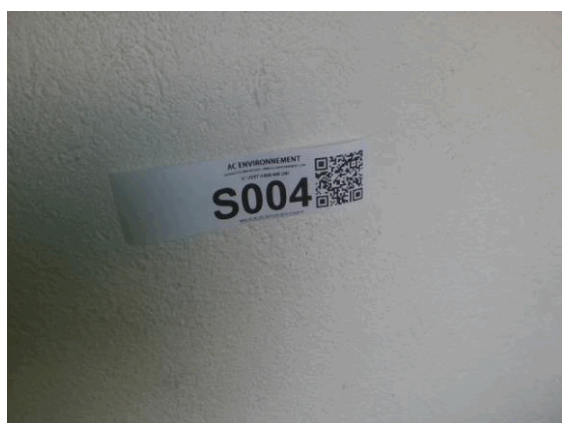
S4 - 4 (A4)

| Plan | Localisation | Composant | Partie composant | Descriptif de l'action menée | | | | Laboratoire | | | Conclusion |
|---|---|---|---|---|---|---|---|---|---|---|---|
| Logement 57 | Vol 5 (Loggia) | Murs et cloisons | Enduit ciment porteurs loggia | S4 | | | S4 - 2 - S4<br>- 4 | | | | Négatif sur document cf prélèvement n° 12 du rapport société AC-ENVIRONNEMENT n°002OA00173 8 |

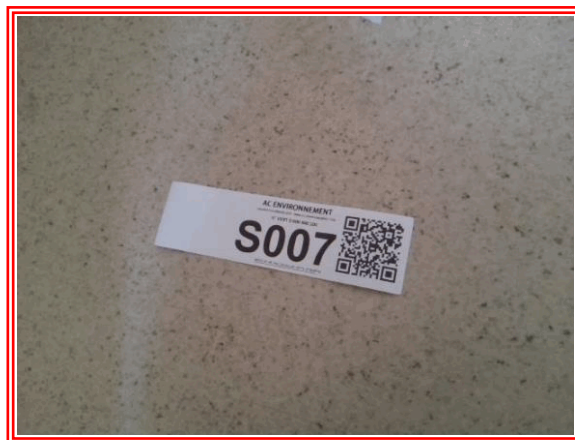
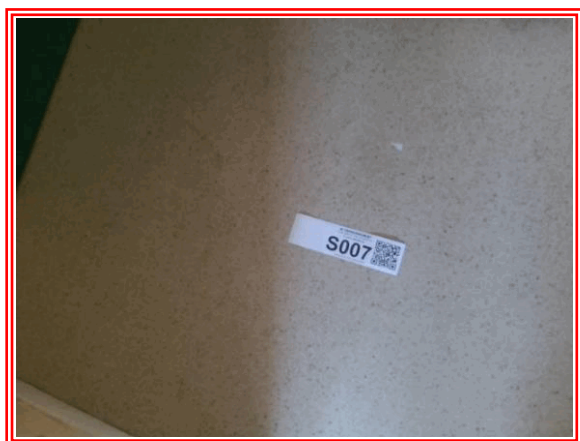
S7 - 2 (A7)

| Localisation | Catégorie | Composant | Partie de composant | Sur avis / réf pré. |
|---|---|---|---|---|
| Vol 4 (Entrée) | Revêtement de sol | Revêtement de sol | Colle bitumeuses | S7 |

S7: Colle bitumeuses

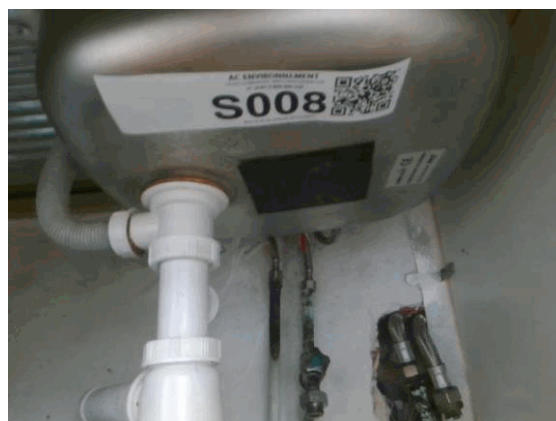
S8 - 2 (A8)

| Plan | Localisation | Composant | Partie composant | Descriptif de l'action menée | | | | Laboratoire | | | Conclusion |
|---|---|---|---|---|---|---|---|---|---|---|---|
| Logement 57 | Vol 3 (Cuisine) | Evier | Tampon bitumineux | S8 | | cf prélèvement<br>n° 21 du<br>rapport société<br>AC-ENVIRONNEMENT<br>n°002OA00173<br>8 | S8 - 2 | | | | Négatif sur document |
