## Rapport de mission de repérage des matériaux et produits contenant de l'amiante avant travaux

| Adresse : | 20 RUE DE CHAMPAGNE - RUE CHAMPAGNE |
| CP - Ville : | 53000 LAVAL |
| Désignation : | Appartement n° 2 de type 4 situé au RDC |

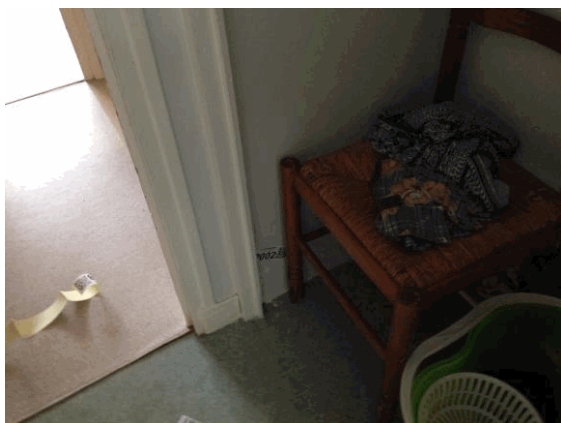
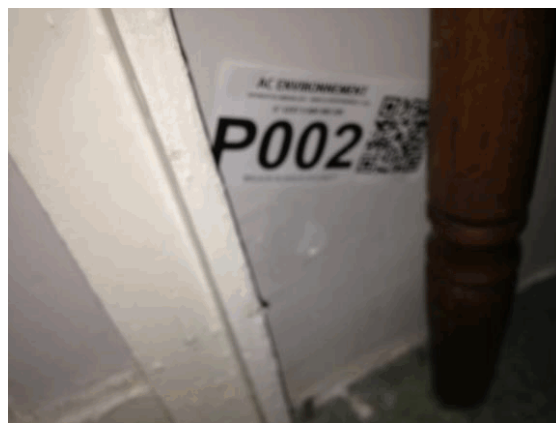
002VW000011 n°2 - 2 (P2)

| Plan | Localisation | Composant | Partie composant | Descriptif de l'action menée | | | | Laboratoire | | | Conclusion |
|---|---|---|---|---|---|---|---|---|---|---|---|
| Appartement n°2 | Vol 10 (SDB) | Murs et cloisons | Enduit plâtre (Cloison et doublage pièces humides) | P2 | Réalisation d'un prélèvement | | 002VW000<br>011 n°2 - 1<br>-<br>002VW000<br>011 n°2 - 2 | P2 | Enduit plâtreux blanc en vrac avec poussières + peinture non séparable | Négatif | Négatif sur analyse |

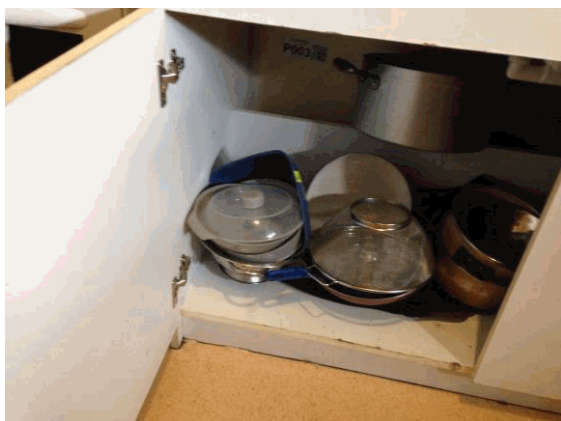
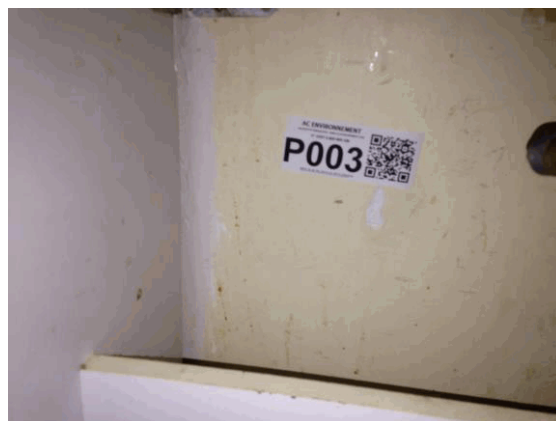
002VW000011 n°3 - 2 (P3)

| Plan | Localisation | Composant | Partie composant | Descriptif de l'action menée | | | | Laboratoire | | | Conclusion |
|---|---|---|---|---|---|---|---|---|---|---|---|
| Appartement n°2 | Vol 11 (Cuisine) | Murs et cloisons | Enduit plâtre (Porteur pièces humides) | P3 | Réalisation d'un prélèvement | | 002VW000<br>011 n°3 - 1<br>-<br>002VW000<br>011 n°3 - 2 | P3 | Enduit plâtreux blanc en vrac + peinture non séparable | Négatif | Négatif sur analyse |

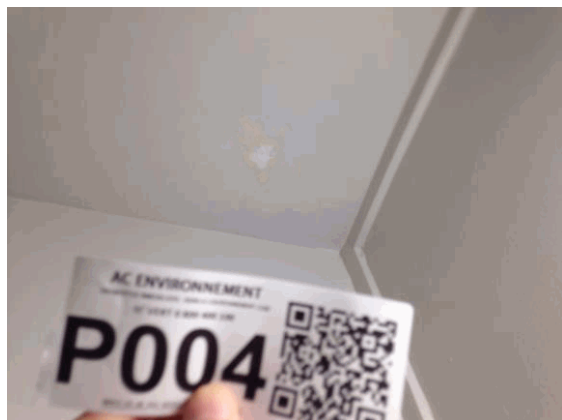
002VW000011 n°4 - 1 (P4)

| Plan | Localisation | Composant | Partie composant | Descriptif de l'action menée | | | | Laboratoire | | | Conclusion |
|---|---|---|---|---|---|---|---|---|---|---|---|
| Appartement n°2 | Vol 8 (W.C) | Plafonds | Enduit plâtre (Plafond pièces humides) | P4 | Réalisation d'un prélèvement | | 002VW000 011 n°4 - 1 | P4 | Peinture + enduit plâtreux blanc en vrac + matériau gris en vrac | Négatif | Négatif sur analyse |

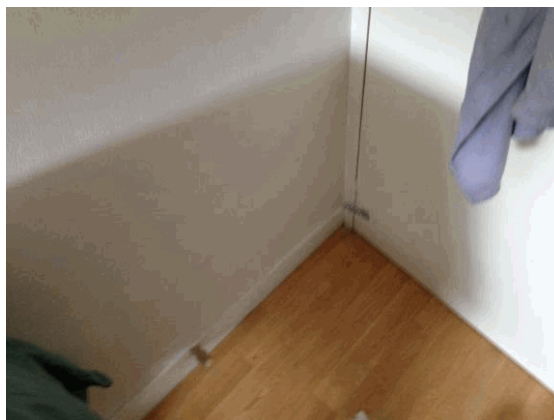
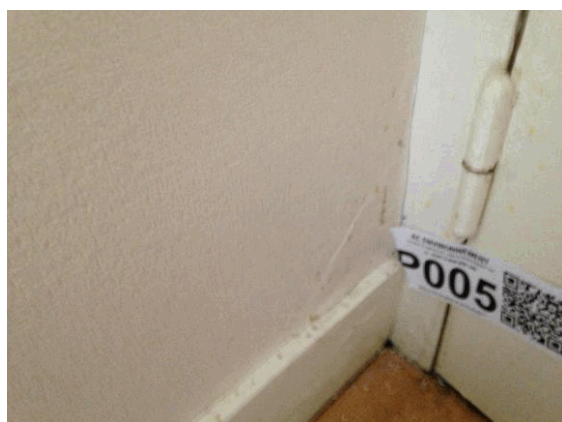
002VW000011 n°5 - 2 (P5)

| Plan | Localisation | Composant | Partie composant | Descriptif de l'action menée | | | | Laboratoire | | | Conclusion |
|---|---|---|---|---|---|---|---|---|---|---|---|
| Appartement n°2 | Vol 7 (Chambre 2) | Murs et cloisons | Enduit plâtre (Porteur pièces sèches) | P5 | Réalisation d'un prélèvement | | 002VW000<br>011 n°5 - 1<br>-<br>002VW000<br>011 n°5 - 2 | P5 | Enduit plâtreux blanc en vrac + peintures multiples + papier | Négatif | Négatif sur analyse |

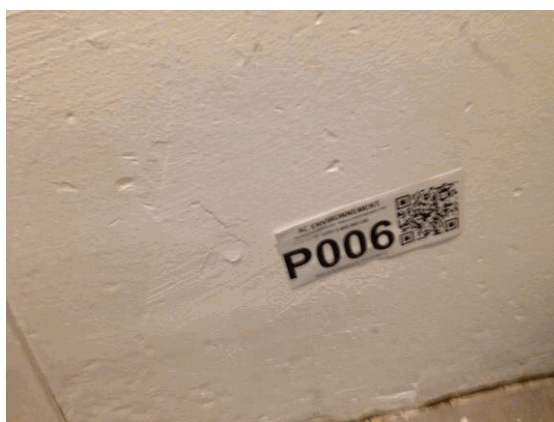
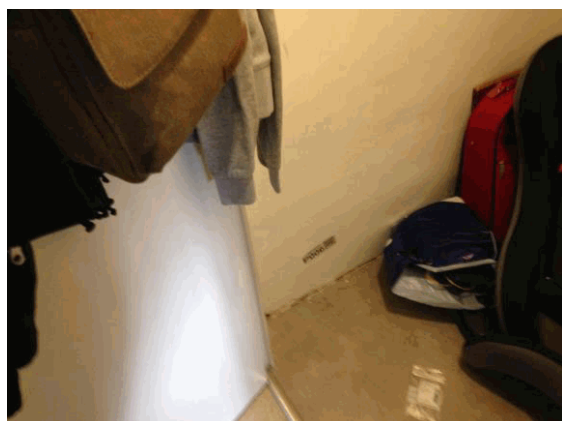
002VW000011 n°6 - 1 (P6)

| Plan | Localisation | Composant | Partie composant | Descriptif de l'action menée | | | | Laboratoire | | | Conclusion |
|---|---|---|---|---|---|---|---|---|---|---|---|
| Appartement n°2 | Vol 6 (Placard) | Murs et cloisons | Enduit plâtre (Cloison et doublage pièces sèches) | P6 | Réalisation d'un prélèvement | | 002VW000<br>011 n°6 - 1<br>-<br>002VW000<br>011 n°6 - 2 | P6 | Enduit plâtreux blanc en vrac + peinture non séparable | Négatif | Négatif sur analyse |

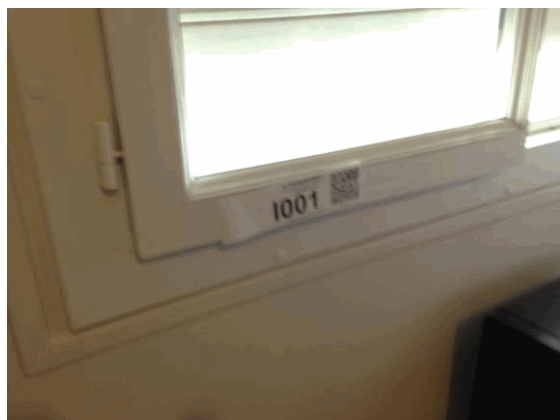
| Plan | Localisation | Composant | Partie composant | Descriptif de l'action menée | | | | Laboratoire | | | Conclusion |
|---|---|---|---|---|---|---|---|---|---|---|---|
| Appartement n°2 | Vol 11 (Cuisine) | Menuiseries | PVC 4/16/4 | I1 | | | I1 - 1 | | | | Aucun prélèvement réalisé à la demande du client sur les menuiseries PVC |

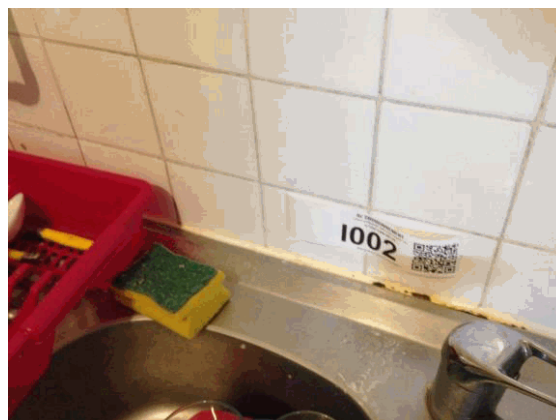
| Plan | Localisation | Composant | Partie composant | Descriptif de l'action menée | | | | Laboratoire | | | Conclusion |
|---|---|---|---|---|---|---|---|---|---|---|---|
| Appartement n°2 | Vol 10 (SDB) | Evier | Mastic étanchéité | I2 | | | I2 - 1 | | | | Aucun prélèvement réalisé à la demande du client sur l'ensemble des mastics des appareils sanitaires et équipements divers |

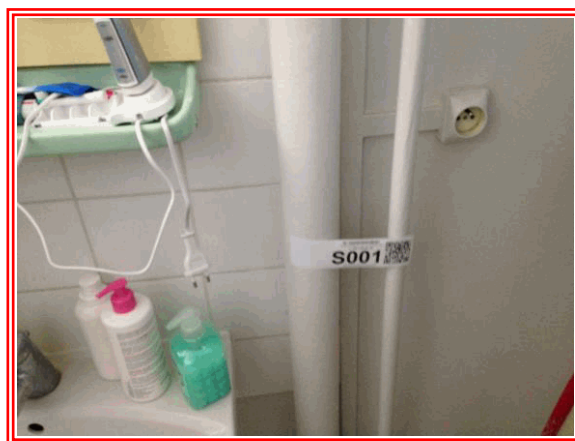
S1 - 1 (A1)

| Localisation | Catégorie | Composant | Partie de composant | Sur avis / réf pré. |
|---|---|---|---|---|
| Vol 10 (SDB) | Conduits, canalisations et équipements | Conduit eau | Conduit en fibres-ciment | S1 |

| Plan | Localisation | Composant | Partie composant | Descriptif de l'action menée | | | | Laboratoire | | | Conclusion |
|---|---|---|---|---|---|---|---|---|---|---|---|
| Appartement n°2 | Vol 10 (SDB) | Conduit eau | Conduit en fibres-ciment | S1 | Réalisation d'un sondage | | S1 - 1 | | | | Présence sur document |

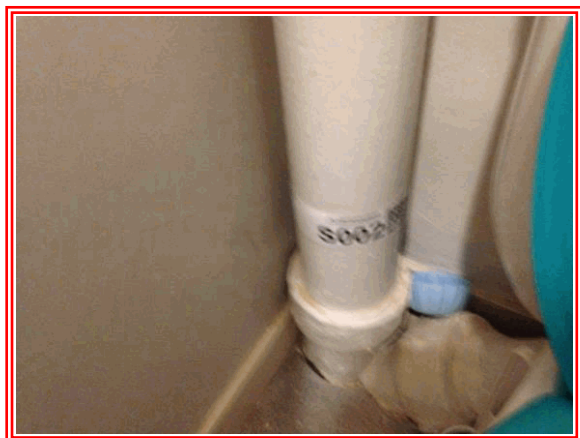
S2 - 1 (A2)

| Vol 8 (W.C) | Conduits, canalisations et équipements | Conduit eau | Conduit en fibres-ciment | S2 |

| Plan | Localisation | Composant | Partie composant | Descriptif de l'action menée | | | | Laboratoire | | | Conclusion |
|---|---|---|---|---|---|---|---|---|---|---|---|
| Appartement n°2 | Vol 8 (W.C) | Conduit eau | Conduit en fibres-ciment | S2 | Réalisation d'un sondage | | S2 - 1 | | | | Présence sur document |

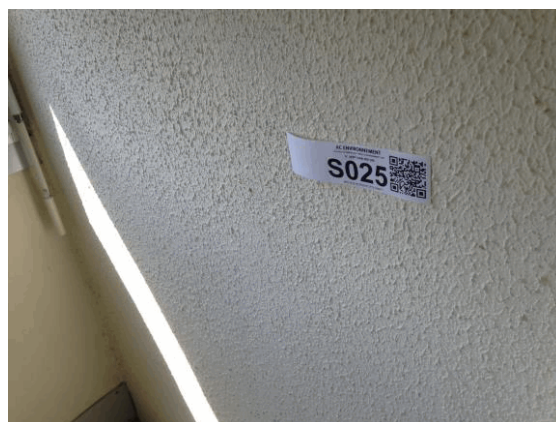
002VW000011 n°9 - 1 (A31)

| Plan | Localisation | Composant | Partie composant | Descriptif de l'action menée | | | | Laboratoire | | | Conclusion |
|---|---|---|---|---|---|---|---|---|---|---|---|
| Appartement n°2 | Vol 4 (Loggia) | Murs | Complexe étanchéité | S31 | | | 002VW000<br>011 n°9 - 1 | | | | Négatif sur document<br>Prélèvement n°10 du rapport société<br>AC-ENVIRONNEMENT<br>002VW000002 |
