## Rapport de mission de repérage des matériaux et produits contenant de l'amiante avant travaux

Adresse :	20 RUE DE CHAMPAGNE - RUE CHAMPAGNE
CP - Ville :	53000 LAVAL
Référence client :	_00054000010000100004_
Date du repérage :	18/07/2017
Désignation :	Appartement n° 4 de type 4 situé au 01 <sup>er</sup> étage

C	Opérateur de repérage	D	Personne autorisant l'émission du rapport conformément à la norme NF 46-020
Compagnie & Siret :	AC Environnement (N° 441355914)	Nom :	MORA Denis
Nom :	SEVEN Jérôme	Date du rapport :	02/08/2017
Accompagnateur :	D.JOUSSELIN (0 800 400 100)		A Riorges, le 02/08/2017
Date de repérage :	18/07/2017

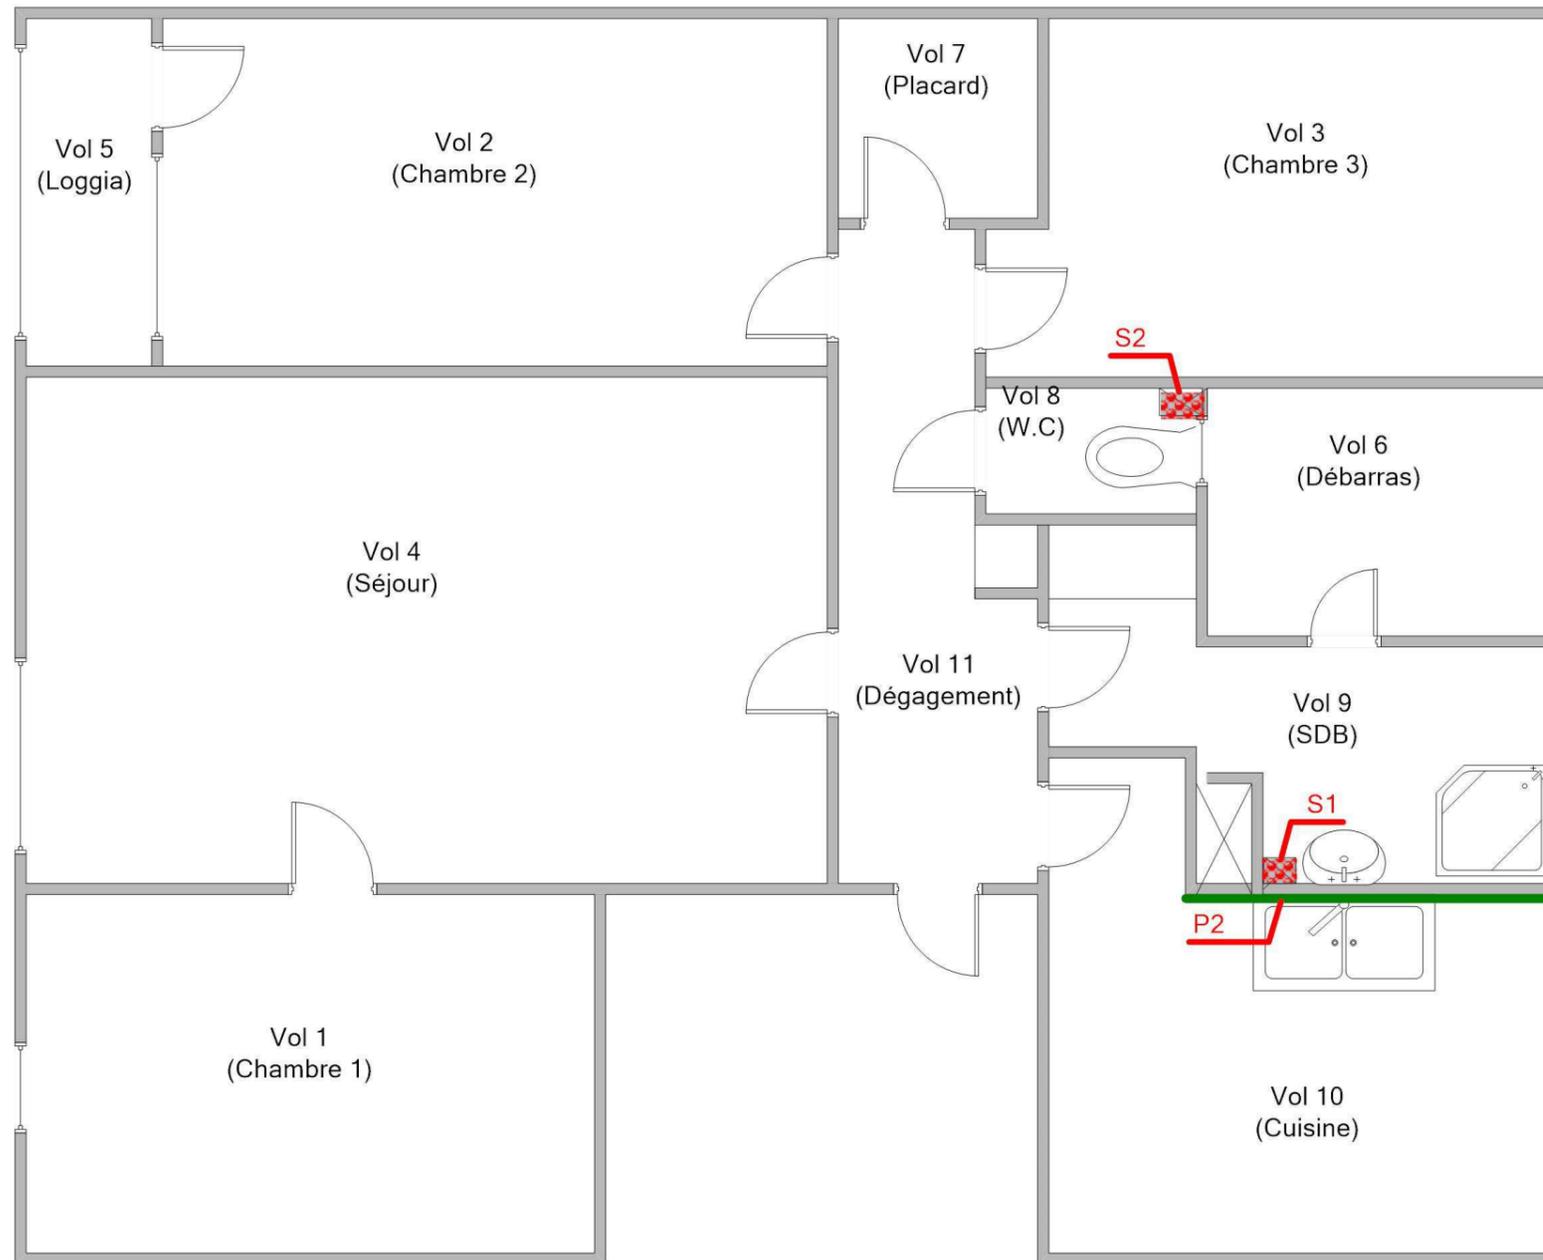
# APPARTEMENT N°4 - MPCA TOUTES CATÉGORIES CONFONDUES

S1: Conduit en fibres-ciment

P2 : Colle de carrelage (faïence cuisine)

S2: Conduit en fibres-ciment

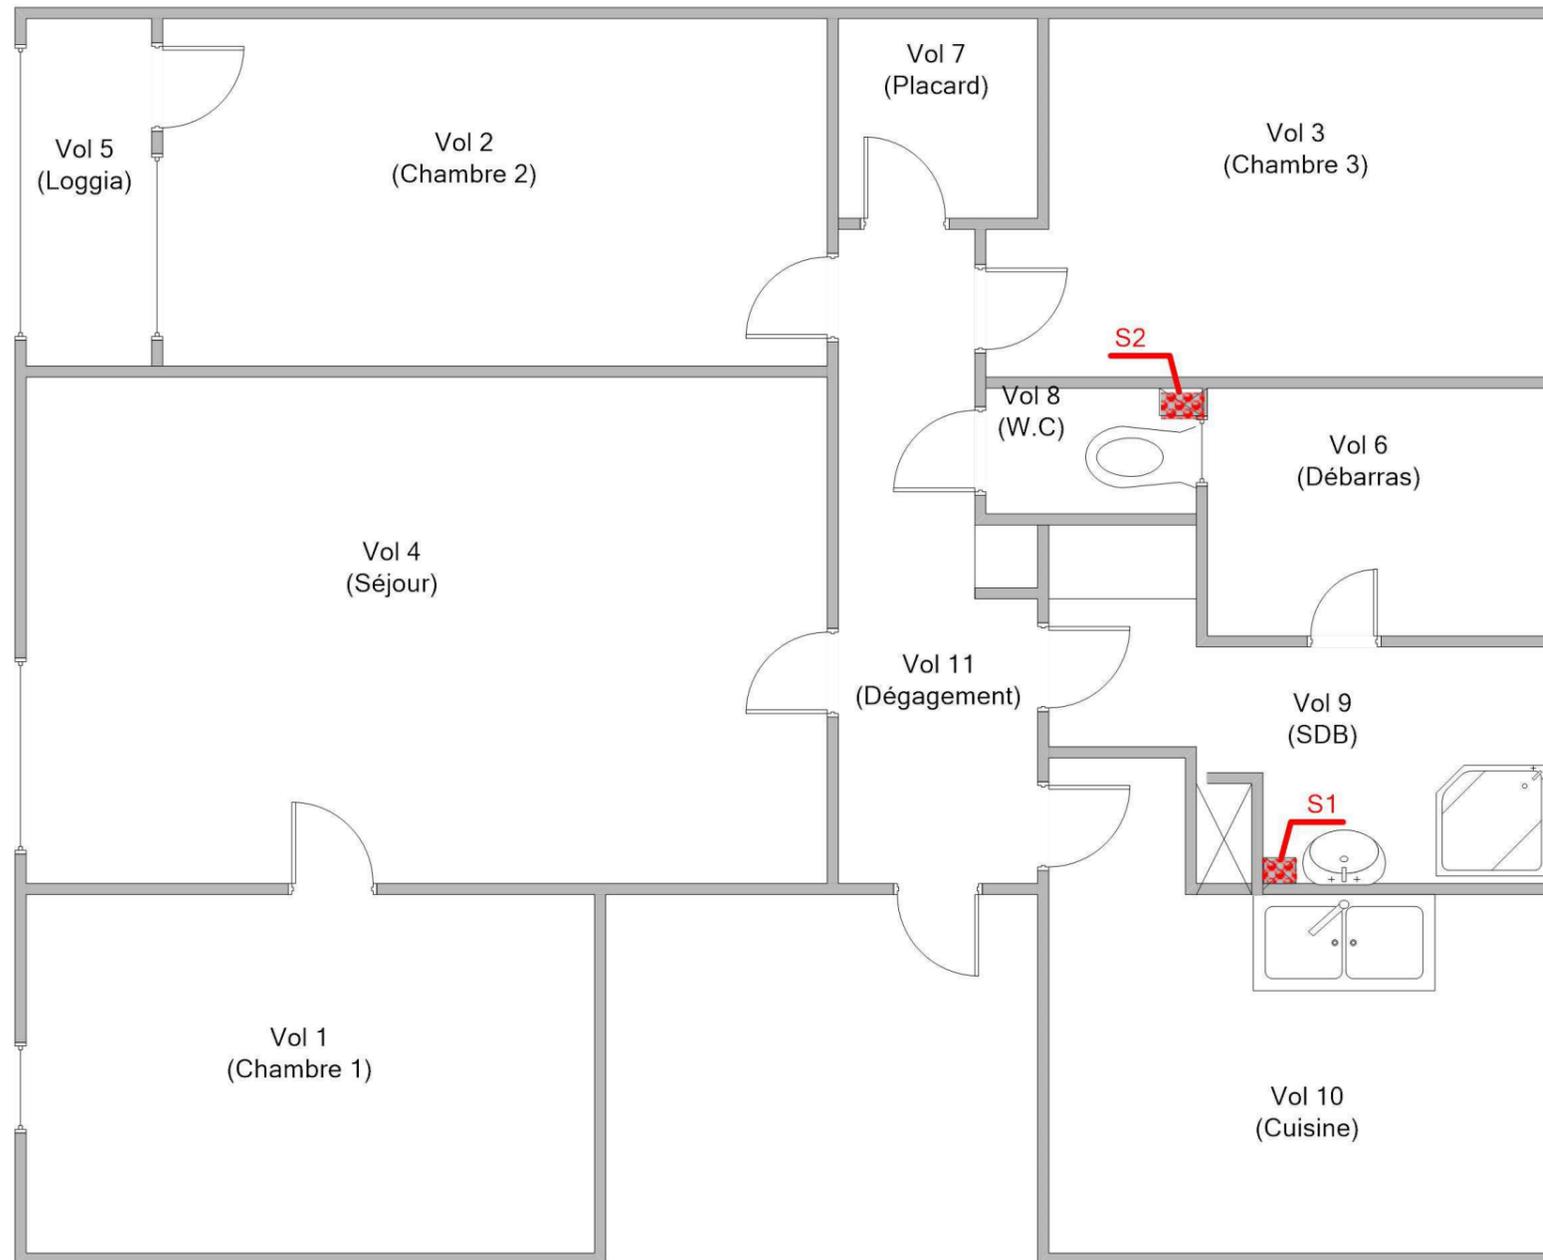
# APPARTEMENT N°4 - MPCA CONDUITS, CANALISATIONS ET ÉQUIPEMENTS

S1: Conduit en fibres-ciment
	S2: Conduit en fibres-ciment

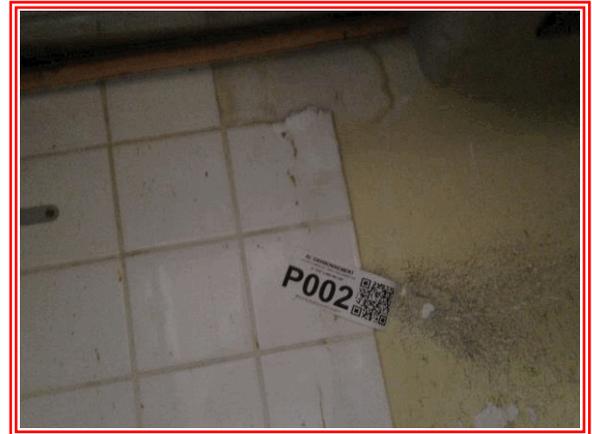
002VW000003 n°2 - 1 (P2)

Localisation	Catégorie	Composant	Partie de composant	Sur avis / réf pré.
Vol 9 (SDB)	Conduits, canalisations et équipements	Conduit eau	Conduit en fibres-ciment	S1
Vol 8 (W.C)	Conduits, canalisations et équipements	Conduit eau	Conduit en fibres-ciment	S2
Vol 10 (Cuisine)	Revêtement de mur	Revêtement de mur	Colle de carrelage (faïence cuisine)	P2

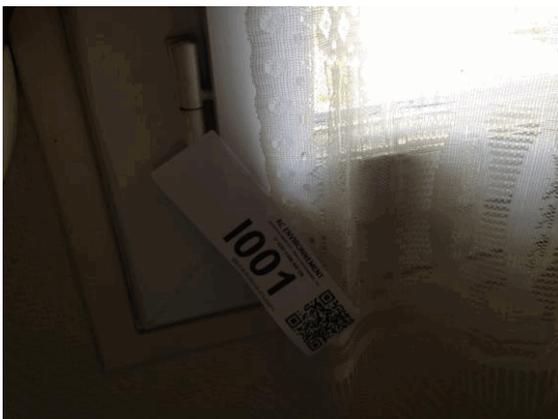
Localisation	Matériau	Justification
Vol 4 (Séjour)	PVC 4/16/4	Aucun prélèvement réalisé à la demande du client sur les menuiseries PVC
Vol 5 (Loggia)	PVC 4/16/4	Aucun prélèvement réalisé à la demande du client sur les menuiseries PVC
Vol 3 (Chambre 3)	PVC 4/16/4	Aucun prélèvement réalisé à la demande du client sur les menuiseries PVC
Vol 6 (Débarras)	PVC 4/16/4	Aucun prélèvement réalisé à la demande du client sur les menuiseries PVC
Vol 9 (SDB)	PVC 4/16/4	Aucun prélèvement réalisé à la demande du client sur les menuiseries PVC
Vol 10 (Cuisine)	PVC 4/16/4	Aucun prélèvement réalisé à la demande du client sur les menuiseries PVC
Vol 1 (Chambre 1)	PVC 4/16/4	Aucun prélèvement réalisé à la demande du client sur les menuiseries PVC
Vol 10 (Cuisine)	Mastic étanchéité	Aucun prélèvement réalisé à la demande du client sur l'ensemble des mastics des appareils sanitaires et équipements divers
Vol 9 (SDB)	Mastic étanchéité	Aucun prélèvement réalisé à la demande du client sur l'ensemble des mastics des appareils sanitaires et équipements divers

Appartement n°4	Vol 4 (Séjour)	Menuiseries	PVC 4/16/4	I1			I1 - 1				Aucun prélèvement réalisé à la demande du client sur les menuiseries PVC
Appartement n°4	Vol 5 (Loggia)	Menuiseries	PVC 4/16/4	I1			I1 - 1				Aucun prélèvement réalisé à la demande du client sur les menuiseries PVC

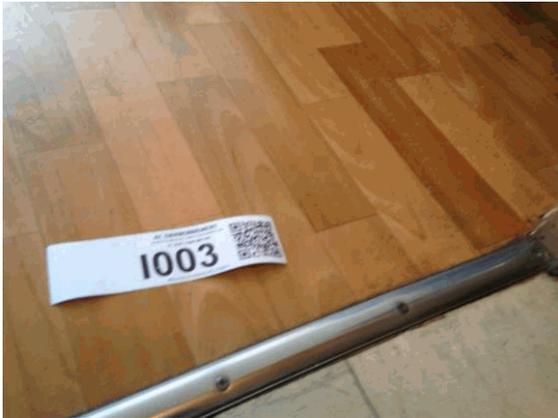
Vol 1 (Chambre 1)	Lés plastiques avec sous-couche	Aucun prélèvement réalisé à la demande du client sur les revêtements de sols non d'origines.
Vol 4 (Séjour)	Lés plastiques avec sous-couche	Aucun prélèvement réalisé à la demande du client sur les revêtements de sols non d'origines.

Appartement n°4	Vol 4 (Séjour)	Revêtement de sol	Lés plastiques avec sous-couche	I3			I3 - 1				Aucun prélèvement réalisé à la demande du client sur les revêtements de sols non d'origines.

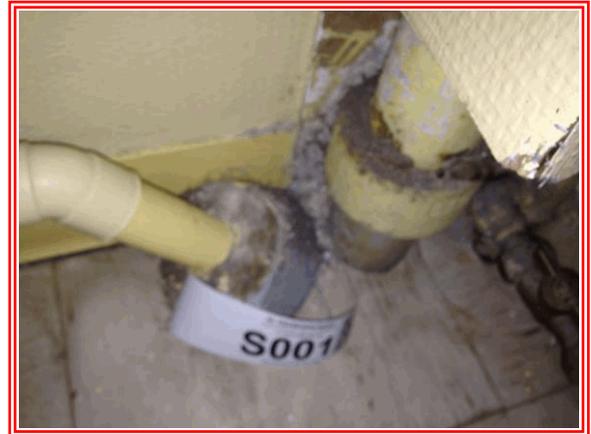
Référence	Localisation	Action
S1 - 1 (A1)	Appartement n°4 - Vol 9 (SDB)	Présence sur décision de l'opérateur de repérage
S2 - 1 (A2)	Appartement n°4 - Vol 8 (W.C)	Présence sur décision de l'opérateur de repérage
S25 - 1 (A25)	Appartement n°4 - Vol 5 (Loggia)	Absence sur présentation de documents
