## Rapport de mission de repérage des matériaux et produits contenant de l'amiante avant travaux

Adresse :	20 RUE DE CHAMPAGNE - RUE CHAMPAGNE
CP - Ville :	53000 LAVAL
Référence client :	_00054000010000100005_
Date du repérage :	18/07/2017
Désignation :	Appartement n° 5 de type 5 situé au 02 ème étage

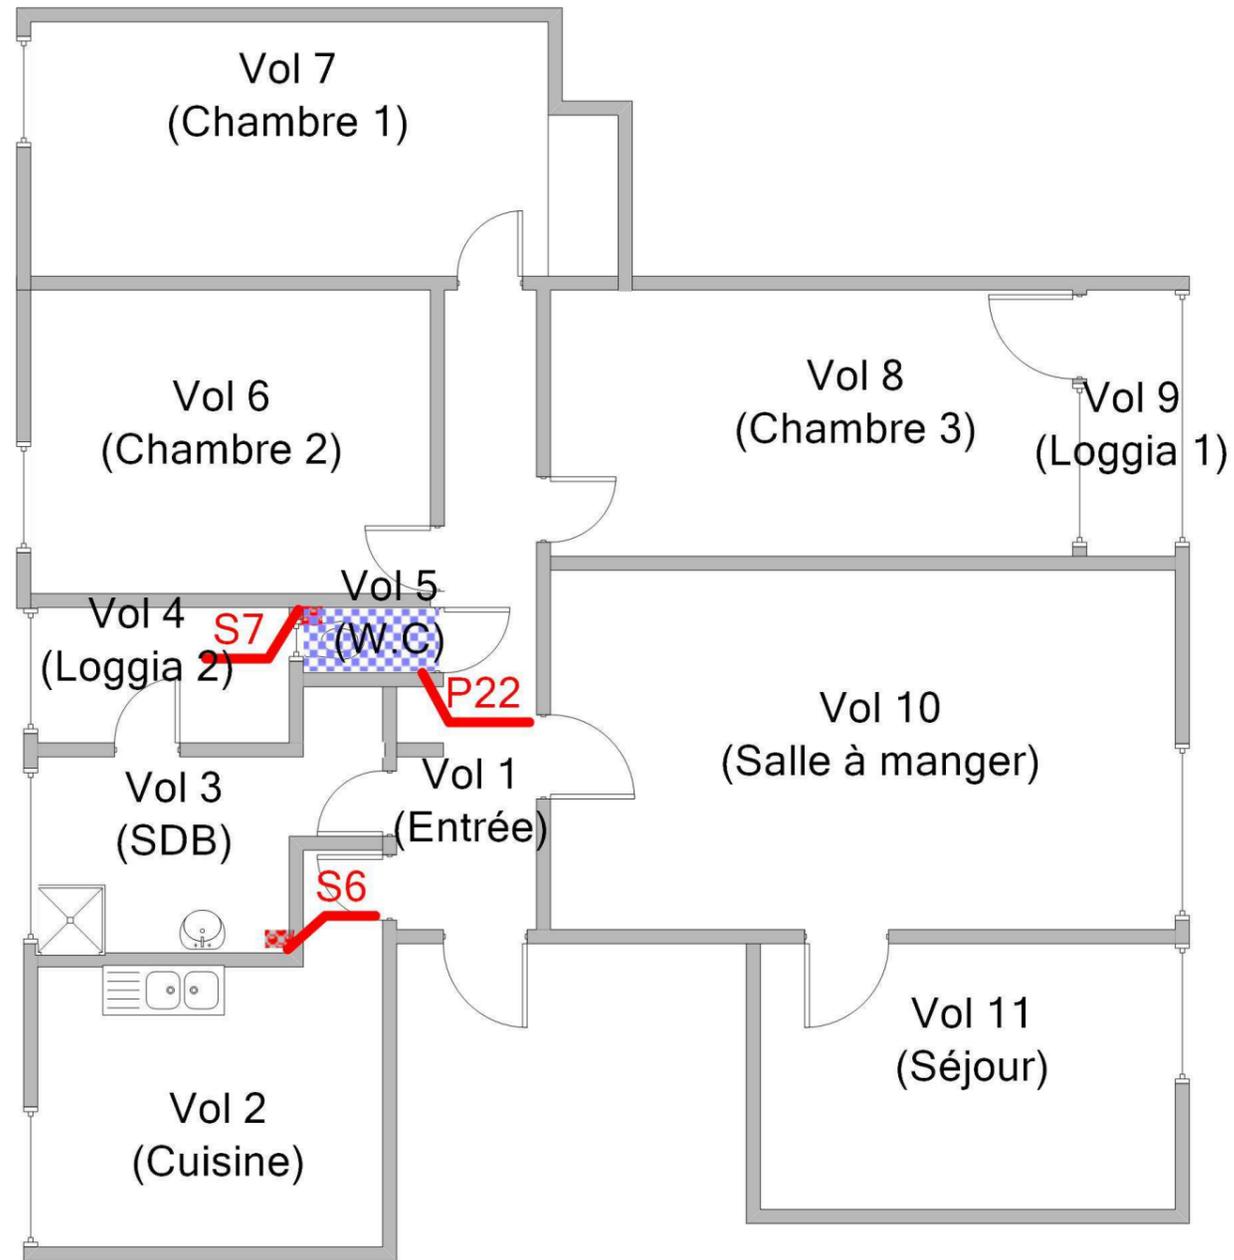
**APPARTEMENT N°5 - MPCA TOUTES CATÉGORIES CONFONDUES**

S7: Conduit en fibres-ciment
	P22 : Colles de carrelage
	S6: Conduit en fibres-ciment

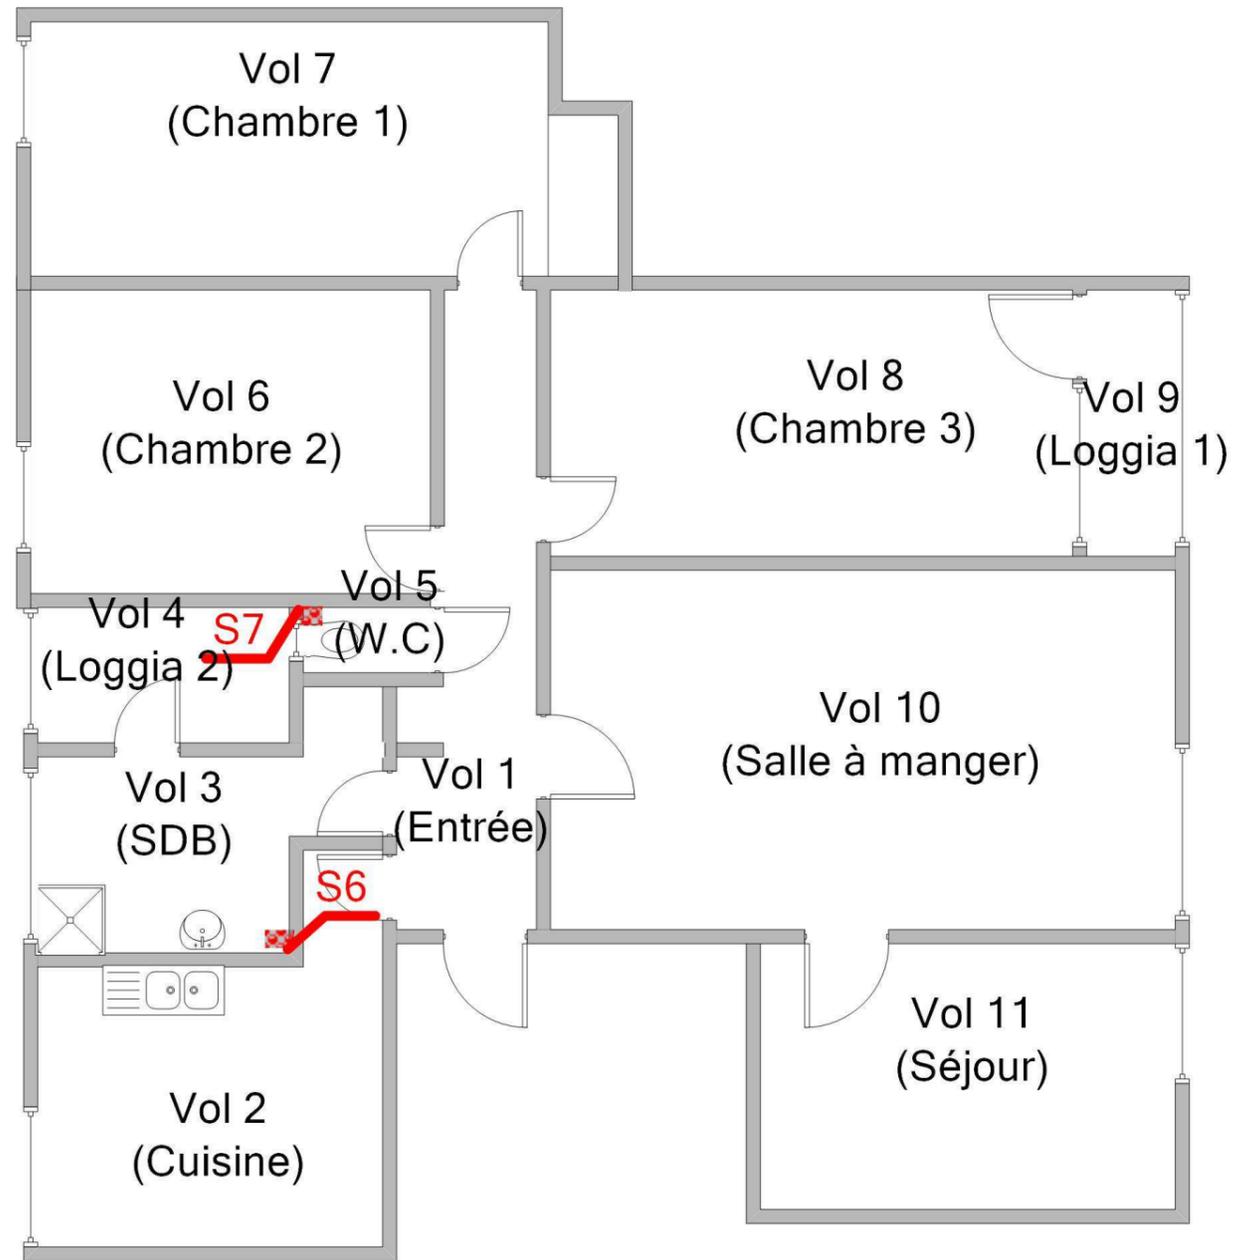
**APPARTEMENT N°5 - MPCA CONDUITS, CANALISATIONS ET ÉQUIPEMENTS**

S7: Conduit en fibres-ciment
	S6: Conduit en fibres-ciment

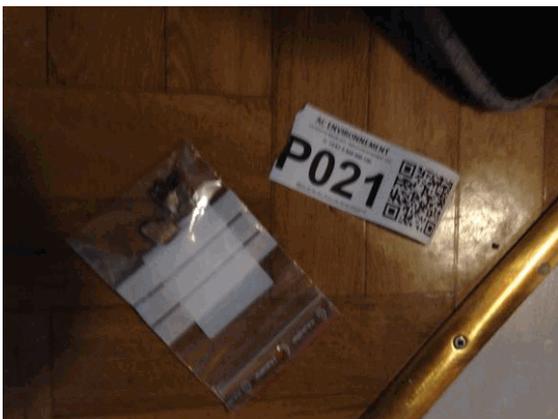
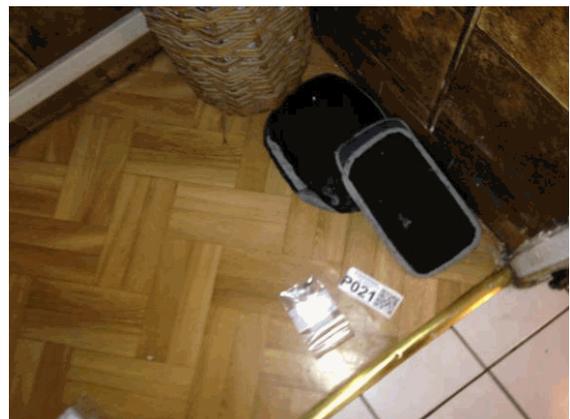
002VW000002 n°21 - 1 (P21)

Appartement n°5	Vol 2 (Cuisine)	Revêtement de sol	Colles jaune de revêtement de sol (pièces humides)	P21	Réalisation d'un prélèvement		002VW000 002 n°21 - 1 - 002VW000 002 n°21 - 2	P21	Colles jaune de revêtement de sol (pièces humides)	Négatif	Négatif sur analyse

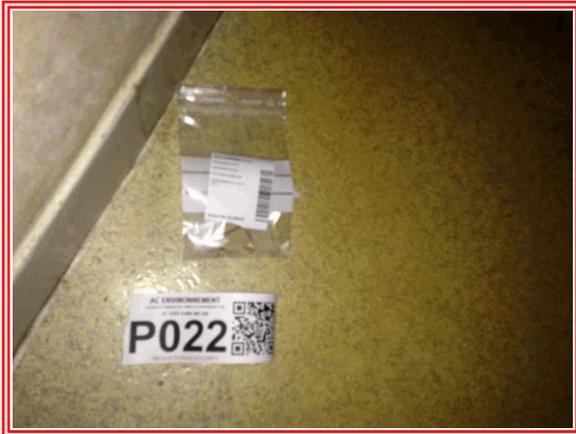
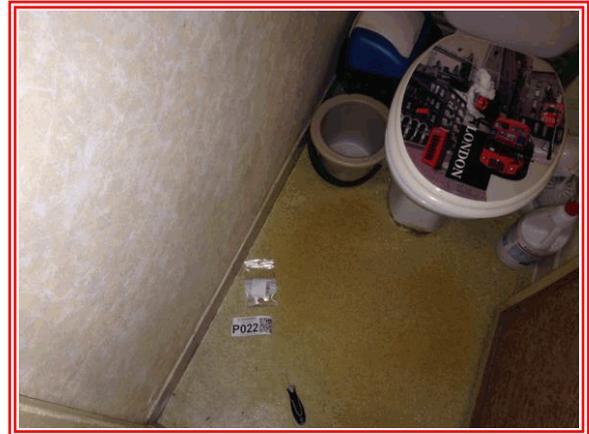
002VW000002 n°22 - 1 (P22)

Localisation	Catégorie	Composant	Partie de composant	Sur avis / réf pré.
Vol 3 (SDB)	Conduits, canalisations et équipements	Conduit eau	Conduit en fibres-ciment	S6
Vol 5 (W.C)	Conduits, canalisations et équipements	Conduit eau	Conduit en fibres-ciment	S7
Vol 5 (W.C)	Revêtement de sol	Revêtement de sol	Colles de carrelage	P22

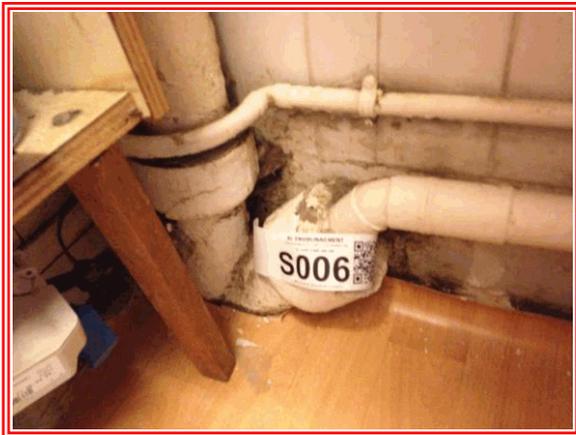
Appartement n°5 - Vol 2 (Cuisine)	I2
	Appartement n°5 - Vol 11 (Séjour)	I3
S6 - 1 (A6)	Appartement n°5 - Vol 3 (SDB)	Présence sur décision de l'opérateur de repérage
S7 - 1 (A7)	Appartement n°5 - Vol 5 (W.C)	Présence sur décision de l'opérateur de repérage
