Rapport de mission de repérage des matériaux et produits contenant de l'amiante avant travaux

| Adresse : | 16 RUE DE CHAMPAGNE - RUE CHAMPAGNE |
| Date du repérage : | 12/07/2016 |
| Désignation : | Appartement n° 9 de type 3 situé au RDC |

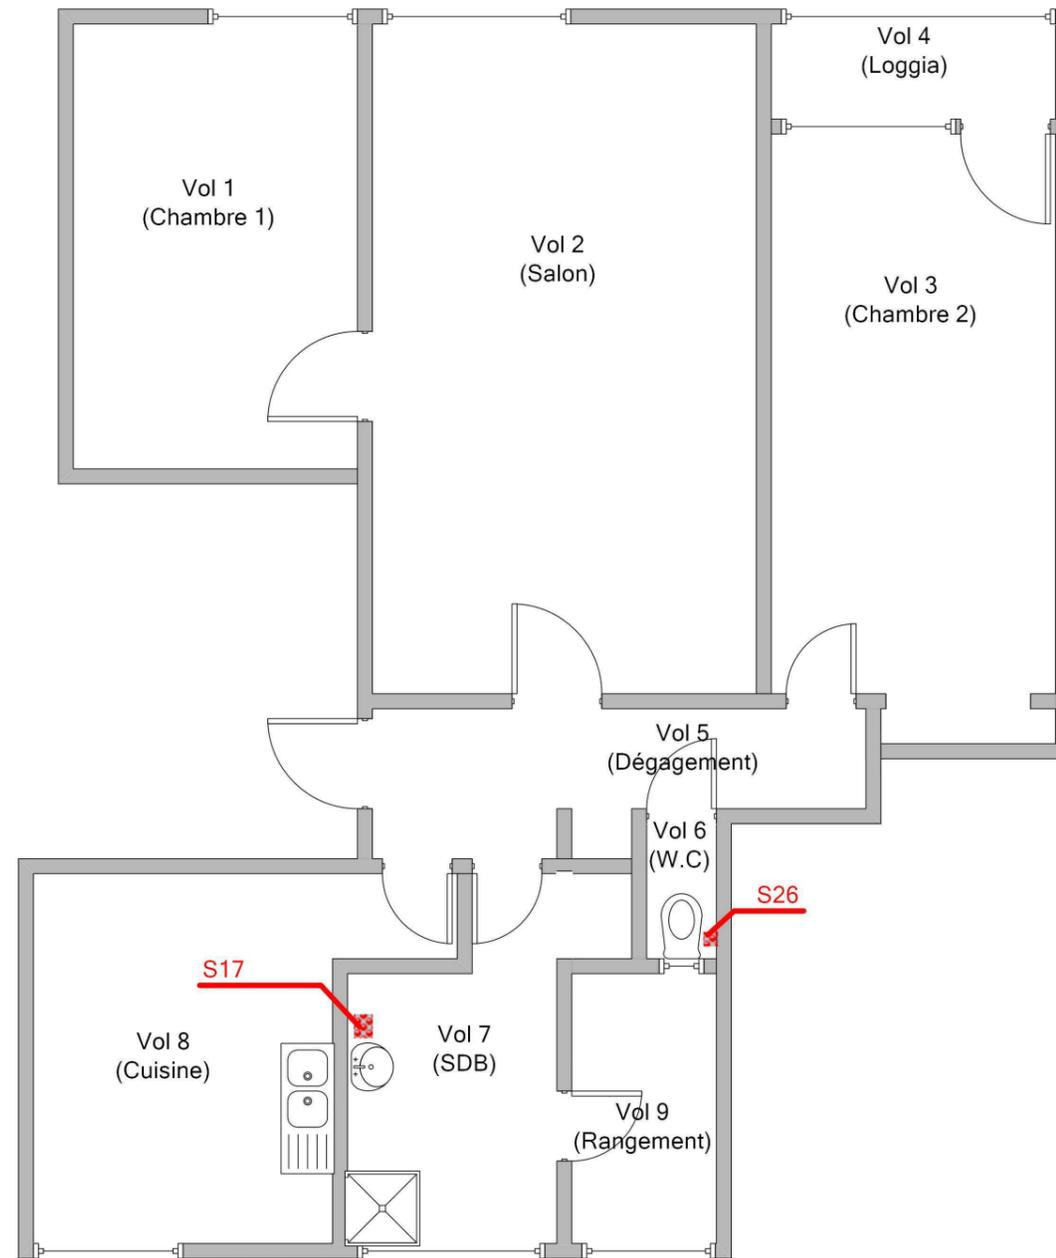
| | S17: Conduit en fibres-ciment |
| | S26: Conduit en fibres-ciment |

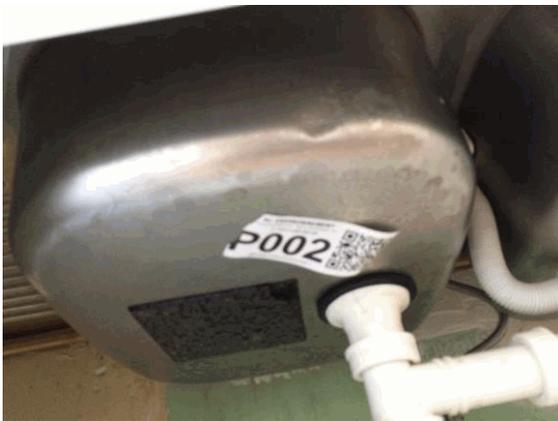
002OY000043 n°2 - 1 (P2)

| Plan | Localisation | Composant | Partie composant | Descriptif de l'action menée | | | | Laboratoire | | | Conclusion |
|---|---|---|---|---|---|---|---|---|---|---|---|
| LOGEMENT 9 | Vol 8 (Cuisine) | Evier | Tampon bitumineux | P2 | Réalisation d'un prélèvement | dur noir | 002OY000 043 n°2 - 1 - 002OY000 043 n°2 - 2 | P2 | Tampon bitumineux | Négatif | Négatif sur analyse |

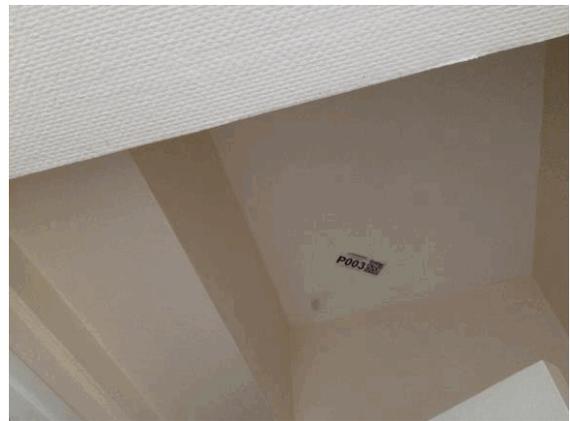
002OY000043 n°3 - 1 (P3)

| Plan | Localisation | Composant | Partie composant | Descriptif de l'action menée | | | | Laboratoire | | | Conclusion |
|---|---|---|---|---|---|---|---|---|---|---|---|
| LOGEMENT 9 | Vol 8 (Cuisine) | Plafonds | Enduit ciment | P3 | Réalisation d'un prélèvement | plafond pièces humides | 002OY000 043 n°3 - 1 - 002OY000 043 n°3 - 2 - 002OY000 043 n°3 - 3 - 002OY000 043 n°3 - 4 | P3 | Enduit gris en vrac non séparable + toile fibreuse blanche non séparable + peintures multiples non séparable | Négatif | Négatif sur analyse |

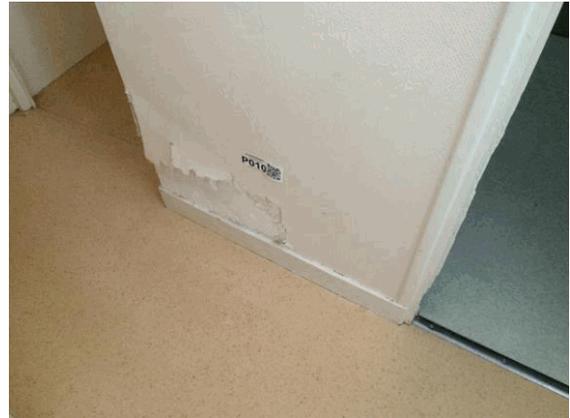
002OY000043 n°10 - 1 (P10)

| Plan | Localisation | Composant | Partie composant | Descriptif de l'action menée | | | | Laboratoire | | | Conclusion |
|---|---|---|---|---|---|---|---|---|---|---|---|
| LOGEMENT 9 | Vol 7 (SDB) | Murs et cloisons | Enduit plâtre | P10 | Réalisation d'un prélèvement | porteur pièces humides | 002OY000 043 n°10 - 1 - 002OY000 043 n°10 - 2 | P10 | Matériau plâtreux blanc en vrac non séparable + peinture en vrac non séparable | Négatif | Négatif sur analyse |

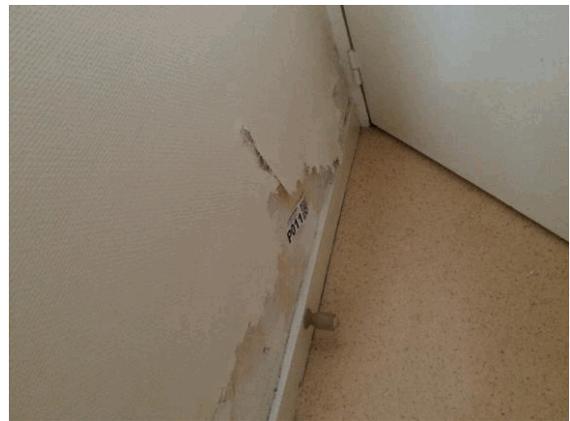
002OY000043 n°11 - 1 (P11)

| Plan | Localisation | Composant | Partie composant | Descriptif de l'action menée | | | | Laboratoire | | | Conclusion |
|---|---|---|---|---|---|---|---|---|---|---|---|
| LOGEMENT 9 | Vol 7 (SDB) | Murs et cloisons | Enduit plâtre | P11 | Réalisation d'un prélèvement | cloison et doublage pièces humides | 002OY000 043 n°11 - 1 - 002OY000 043 n°11 - 2 | P11 | Enduit plâtreux blanc en vrac non séparable + peintures multiples non séparable + matériau compact rouge non séparable | Négatif | Négatif sur analyse |

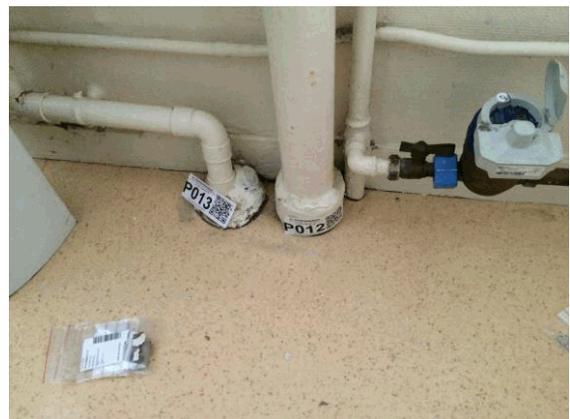
002OY000043 n°12 - 1 (P12)

| Plan | Localisation | Composant | Partie composant | Descriptif de l'action menée | | | | Laboratoire | | | Conclusion |
|---|---|---|---|---|---|---|---|---|---|---|---|
| LOGEMENT 9 | Vol 7 (SDB) | Conduit eau | Conduit gris (manchon pénétration dans la dalle) | P12 | Réalisation d'un prélèvement | | 002OY000 043 n°12 - 1 - 002OY000 043 n°12 - 2 | P12 | Enduit compact gris + peintures multiples non séparable | Négatif | Négatif sur analyse |

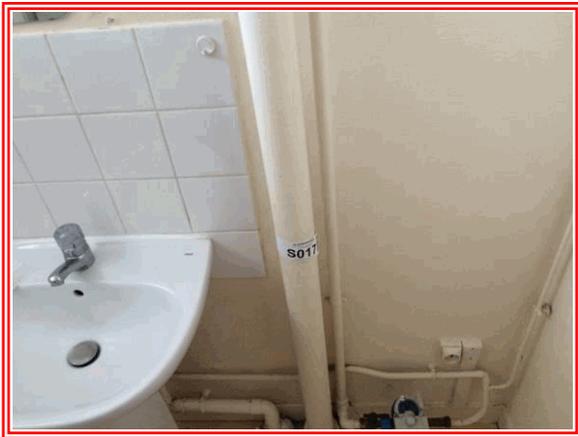
S17 - 1 (A17)

| Localisation | Catégorie | Composant | Partie de composant | Sur avis / réf pré. |
|---|---|---|---|---|
| Vol 7 (SDB) | Conduits, canalisations et équipements | Conduit eau | Conduit en fibres-ciment | S17 |

| Plan | Localisation | Composant | Partie composant | Descriptif de l'action menée | | | | Laboratoire | | | Conclusion |
|---|---|---|---|---|---|---|---|---|---|---|---|
| LOGEMENT 9 | Vol 7 (SDB) | Conduit eau | Conduit en fibres-ciment | S17 | Réalisation d'un sondage | | S17 - 1 | | | | Présence sur jugement personnel de l'opérateur de repérage |

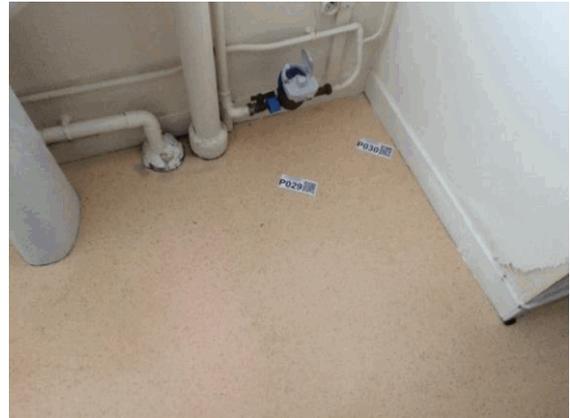
002OY000043 n°29 - 1 (P29)

| Plan | Localisation | Composant | Partie composant | Descriptif de l'action menée | | | | Laboratoire | | | Conclusion |
|---|---|---|---|---|---|---|---|---|---|---|---|
| LOGEMENT 9 | Vol 7 (SDB) | Revêtement de sol | Ragréage | P29 | Réalisation d'un prélèvement | gris pièces humides | 002OY000 043 n°29 - 1 - 002OY000 043 n°29 - 2 | P29 | Enduit gris en vrac hétérogène | Négatif | Négatif sur analyse |

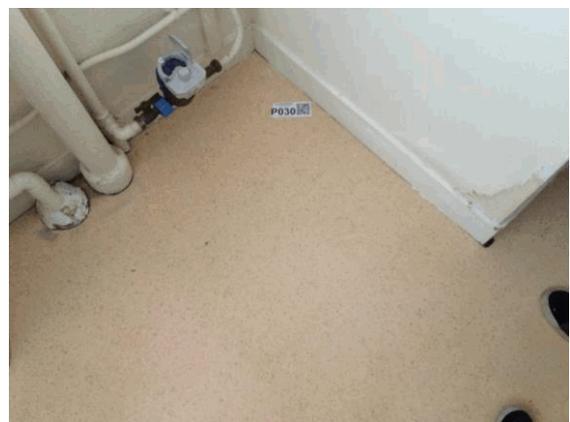
002OY000043 n°30 - 1 (P30)

| Plan | Localisation | Composant | Partie composant | Descriptif de l'action menée | | | | Laboratoire | | | Conclusion |
|---|---|---|---|---|---|---|---|---|---|---|---|
| LOGEMENT 9 | Vol 7 (SDB) | Revêtement de sol | Colles de revêtement de sol | P30 | Réalisation d'un prélèvement | colle jaune du revêtement d'origine pièces humides | 002OY000 043 n°30 - 1 - 002OY000 043 n°30 - 2 | P30 | Colle polymère jaune en vrac non séparable + ragréage rose en vrac non séparable + ragréage gris en vrac non séparable + sous couche de ragréage blanche non séparable | Négatif | Négatif sur analyse |

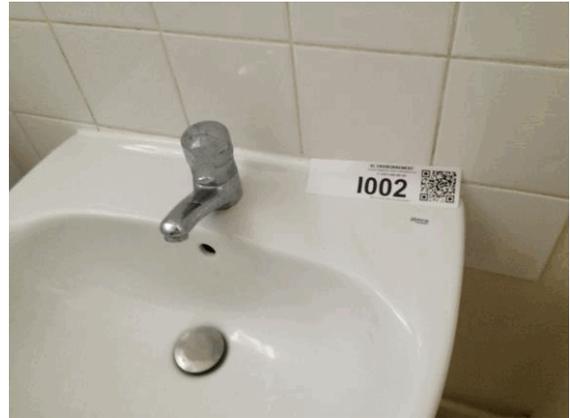
| Plan | Localisation | Composant | Partie composant | Descriptif de l'action menée | | | | Laboratoire | | | Conclusion |
|---|---|---|---|---|---|---|---|---|---|---|---|
| LOGEMENT 9 | Vol 7 (SDB) | Evier | Mastic étanchéité | I2 | | | I2 - 1 | | | | Aucun prélèvement réalisé à la demande du client sur l'ensemble des mastics des appareils sanitaires et équipements divers |

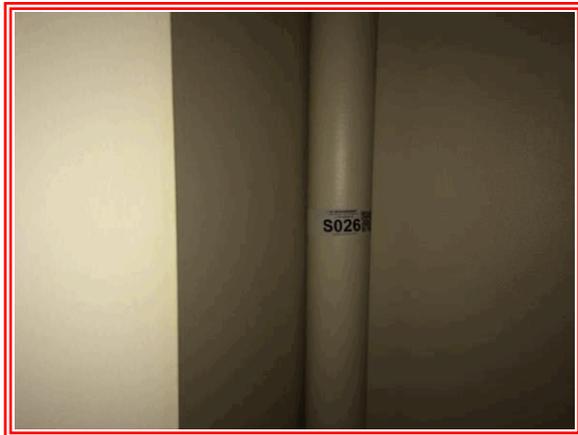
S26 - 1 (A26)

| Localisation | Catégorie | Composant | Partie de composant | Sur avis / réf pré. |
|---|---|---|---|---|
| Vol 6 (W.C) | Conduits, canalisations et équipements | Conduit eau | Conduit en fibres-ciment | S26 |

| Plan | Localisation | Composant | Partie composant | Descriptif de l'action menée | | | | Laboratoire | | | Conclusion |
|---|---|---|---|---|---|---|---|---|---|---|---|
| LOGEMENT 9 | Vol 6 (W.C) | Conduit eau | Conduit en fibres-ciment | S26 | Réalisation d'un sondage | | S26 - 1 | | | | Présence sur jugement personnel de l'opérateur de repérage |
