## Rapport de mission de repérage des matériaux et produits contenant de l'amiante avant travaux

Adresse :	16 RUE DE CHAMPAGNE - RUE CHAMPAGNE
CP - Ville :	53000 LAVAL
Référence client :	_00054000010000200010_
Date du repérage :	20/07/2017
Désignation :	Appartement n° 10 de type 4 situé au 01 er étage

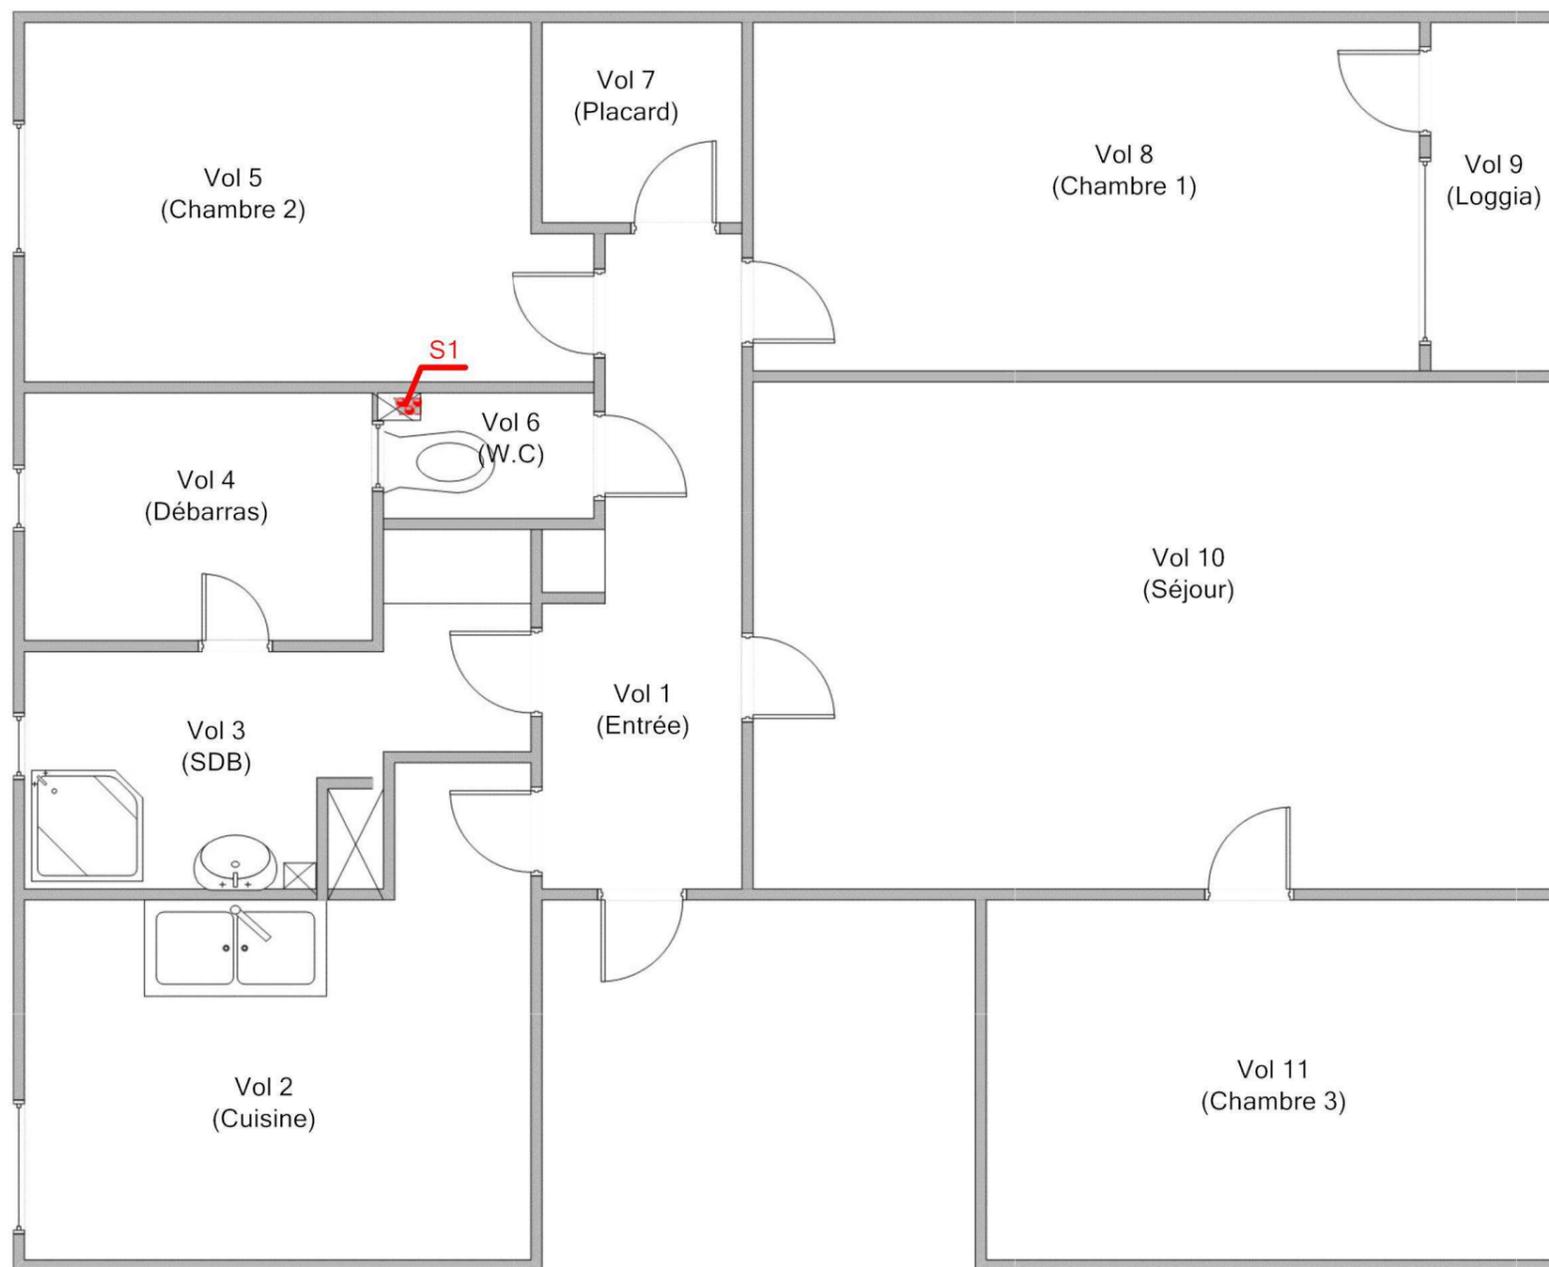
**APPARTEMENT N°10 - MPCA TOUTES CATÉGORIES CONFONDUES**

S1: Conduit en fibres-ciment

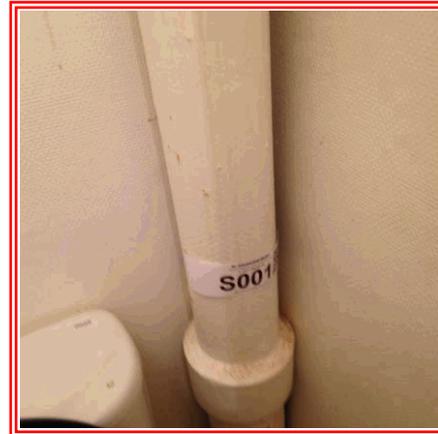
S1 - 1 (A1)

Localisation	Catégorie	Composant	Partie de composant	Sur avis / réf pré.
Vol 6 (W.C)	Conduits, canalisations et équipements	Conduit eau	Conduit en fibres-ciment	S1

Plan	Localisation	Composant	Partie composant	Descriptif de l'action menée				Laboratoire			Conclusion
				Réf action	Observation	Précision loc.	Ref photo	Ref Prél.	Descriptif	Résultat	
Appartement n°10	Vol 6 (W.C)	Conduit eau	Conduit en fibres-ciment	S1	Réalisation d'un sondage		S1 - 1				Présence sur document

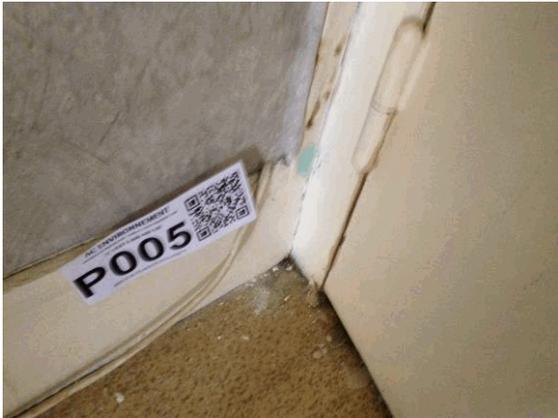
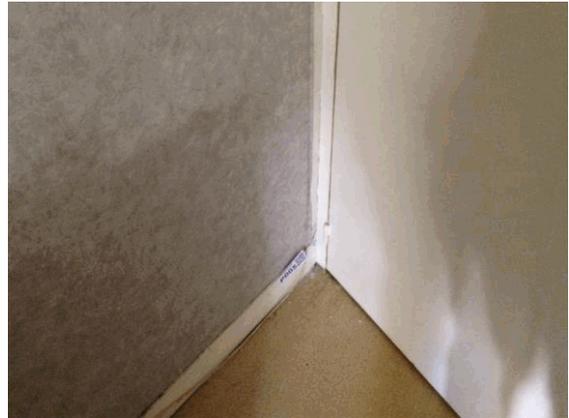
002VW000009 n°5 - 1 (P5)

Appartement n°10	Vol 8 (Chambre 1)	Murs et cloisons	Enduit plâtre (Porteur pièces sèches)	P5	Réalisation d'un prélèvement		002VW000009 n°5 - 1 - 002VW000009 n°5 - 2	P5	Enduit gris en vrac hétérogène + peinture	Négatif	Négatif sur analyse
Appartement n°10	Vol 8 (Chambre 1) - Vol 5 (Chambre 2) - Vol 10 (Séjour) - Vol 11 (Chambre 3) - Vol 7 (Placard) - Vol 1 (Entrée)	Murs et cloisons	Enduit plâtre (Porteur pièces sèches)	P5 - S6 - S7 - S21 - S23 - S27	Sondage et extension de la zone homogène du prélèvement P5		002VW000009 n°5 - 1 - 002VW000009 n°5 - 2	P5	Enduit gris en vrac hétérogène + peinture	Négatif	Négatif sur analyse
Appartement n°10	Vol 5 (Chambre 2)	Murs et cloisons	Enduit plâtre (Cloison et doublage pièces sèches)	P6	Réalisation d'un prélèvement		002VW000009 n°6 - 1 - 002VW000009 n°6 - 2	P6	Enduit plâtreux blanc en vrac + peintures multiples	Négatif	Négatif sur analyse
