Rapport de mission de repérage des matériaux et produits contenant de l'amiante avant travaux

Adresse :	16 RUE DE CHAMPAGNE - RUE CHAMPAGNE
CP - Ville :	53000 LAVAL
Référence client :	_00054000010000200014_
Date du repérage :	20/07/2017
Désignation :	Appartement n° 14 de type 4 situé au 03 ème étage

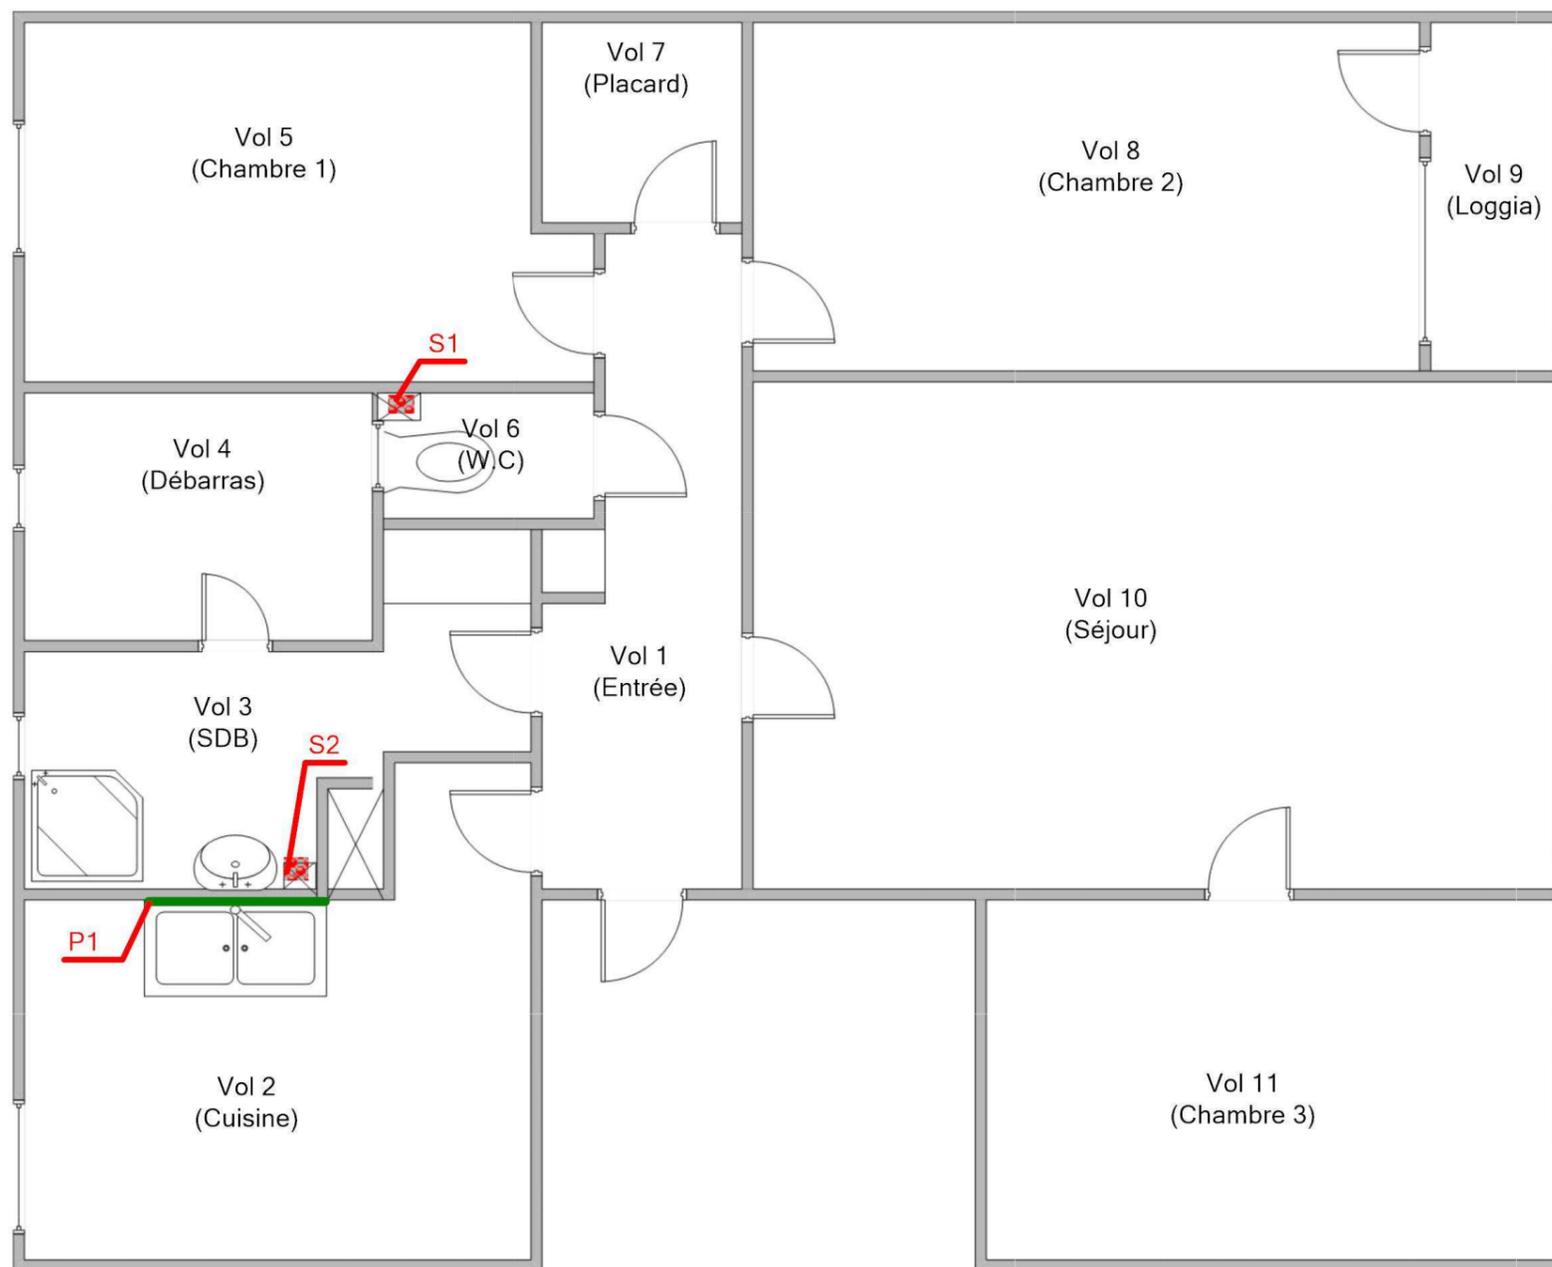
APPARTEMENT N°14 - MPCA TOUTES CATÉGORIES CONFONDUES

S1: Conduit en fibres-ciment
	S2: Conduit en fibres-ciment
	P1 : Colle de carrelage (faïence cuisine)

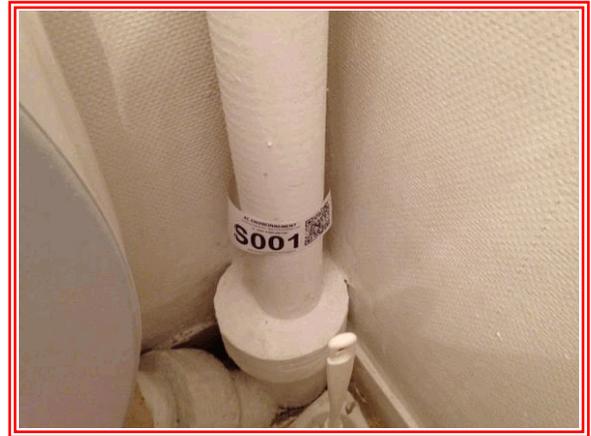
S1 - 1 (A1)

Localisation	Catégorie	Composant	Partie de composant	Sur avis / réf pré.
Vol 6 (W.C)	Conduits, canalisations et équipements	Conduit eau	Conduit en fibres-ciment	S1

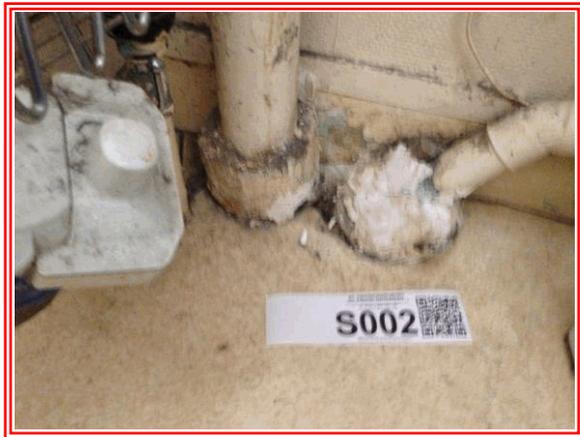
S2 - 1 (A2)

Vol 3 (SDB)	Conduits, canalisations et équipements	Conduit eau	Conduit en fibres-ciment	S2
Vol 2 (Cuisine)	Revêtement de mur	Revêtement de mur	Colle de carrelage (faïence cuisine)	P1

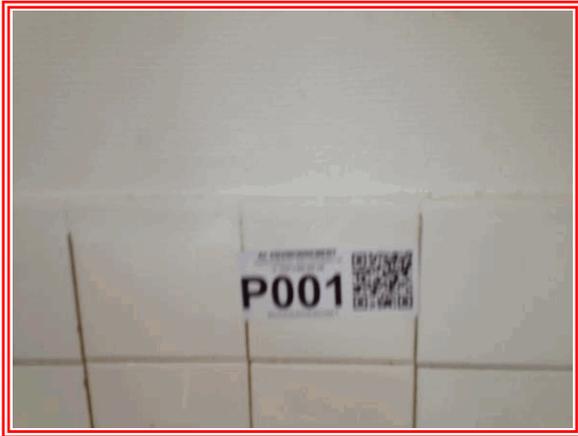
002VW000010 n°1 - 1 (P1)

Plan	Localisation	Composant	Partie composant	Descriptif de l'action menée				Laboratoire			Conclusion
				Réf action	Observation	Précision loc.	Ref photo	Ref Prél.	Descriptif	Résultat	
Appartement n°14	Vol 2 (Cuisine)	Revêtement de mur	Colle de carrelage (faïence cuisine)	P1	Réalisation d'un prélèvement		002VW000010 n°1 - 1 - 002VW000010 n°1 - 2	P1	Colle beige + peinture non séparable	Positif	Présence sur analyse
