## Rapport de mission de repérage des matériaux et produits contenant de l'amiante avant travaux

| Adresse : | 12 RUE DE CHAMPAGNE - RUE CHAMPAGNE |
| Date du repérage : | 19/07/2017 |
| Désignation : | Appartement n° 15 de type 3 situé au RDC |

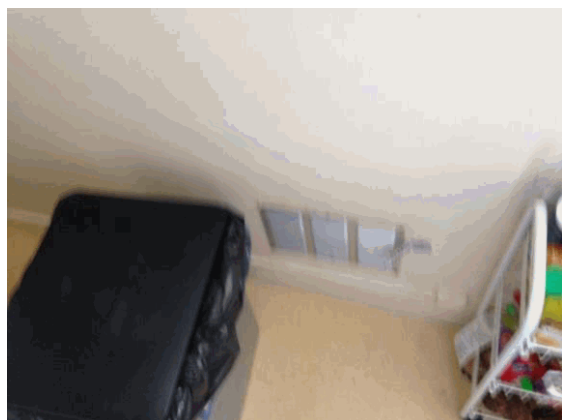
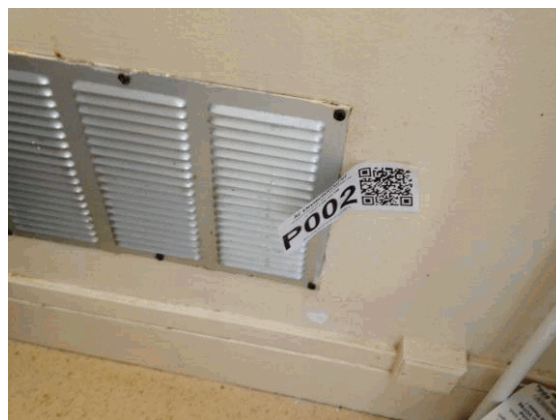
| Plan | Localisation | Composant | Partie composant | Descriptif de l'action menée | | | | Laboratoire | | | Conclusion |
|---|---|---|---|---|---|---|---|---|---|---|---|
| Appartement n°15 | Vol 11 (Cuisine) | Murs et cloisons | Enduit plâtre (Cloison et doublage pièces humides) | P2 | Réalisation d'un prélèvement | | 002VW000006 n°2 - 1<br>-<br>002VW000006 n°2 - 2 | P2 | Enduit plâtreux blanc en vrac + peinture non séparable + carton non séparable | Négatif | Négatif sur analyse |

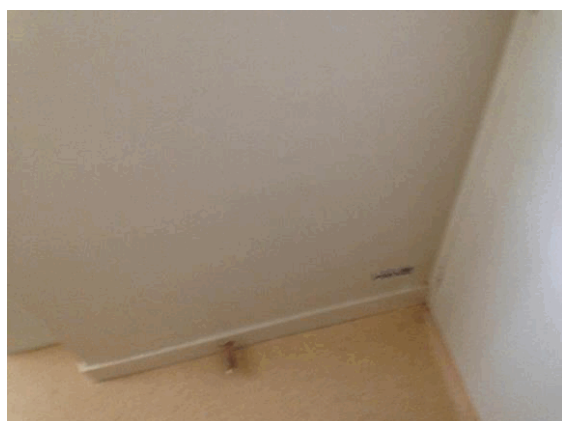
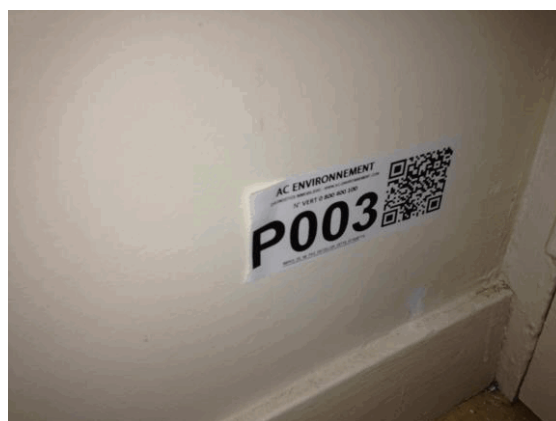
| Plan | Localisation | Composant | Partie composant | Descriptif de l'action menée | | | | Laboratoire | | | Conclusion |
|---|---|---|---|---|---|---|---|---|---|---|---|
| Appartement n°15 | Vol 8 (W.C) | Murs et cloisons | Enduit plâtre (Porteur pièces humides) | P3 | Réalisation d'un prélèvement | | 002VW000006 n°3 - 1<br>-<br>002VW000006 n°3 - 2 | P3 | Enduit plâtreux blanc en vrac + peintures multiples non séparable | Négatif | Négatif sur analyse |

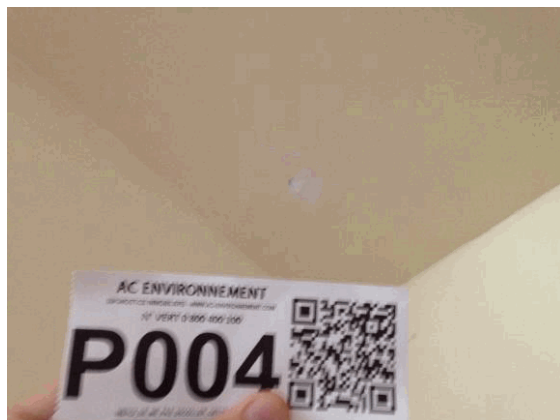
002VW000006 n°4 - 1 (P4)

| Plan | Localisation | Composant | Partie composant | Descriptif de l'action menée | | | | Laboratoire | | | Conclusion |
|---|---|---|---|---|---|---|---|---|---|---|---|
| Appartement n°15 | Vol 10 (SDB) | Plafonds | Enduit plâtre (Plafond pièces humides) | P4 | Réalisation d'un prélèvement | | 002VW000006 n°4 - 1 | P4 | Enduit gris en vrac + peinture non séparable + matériau plâtreux beige en faible quantité non séparable | Négatif | Négatif sur analyse |

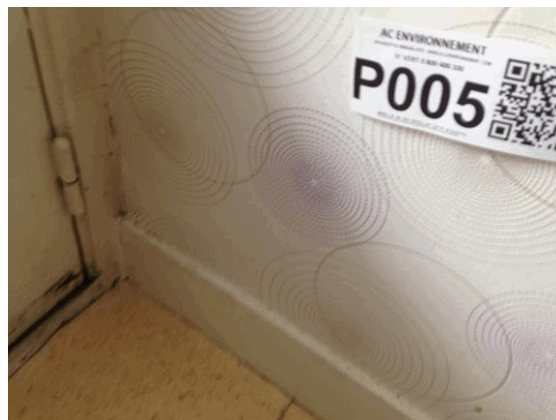
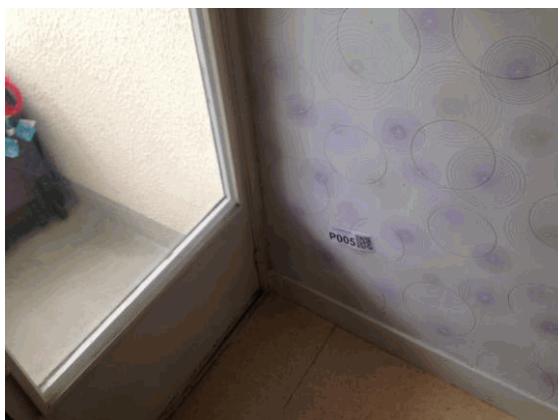
| Plan | Localisation | Composant | Partie composant | Descriptif de l'action menée | | | | Laboratoire | | | Conclusion |
|---|---|---|---|---|---|---|---|---|---|---|---|
| Appartement n°15 | Vol 7 (Chambre 2) | Murs et cloisons | Enduit plâtre (Porteur pièces sèches) | P5 | Réalisation d'un prélèvement | | 002VW000006 n°5 - 1<br>-<br>002VW000006 n°5 - 2 | P5 | Enduit plâtreux blanc en vrac + peinture non séparable | Négatif | Négatif sur analyse |

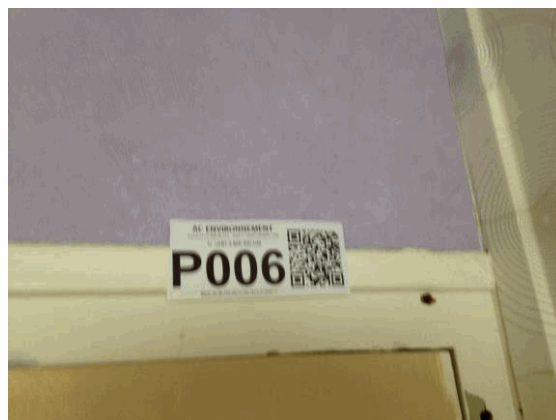
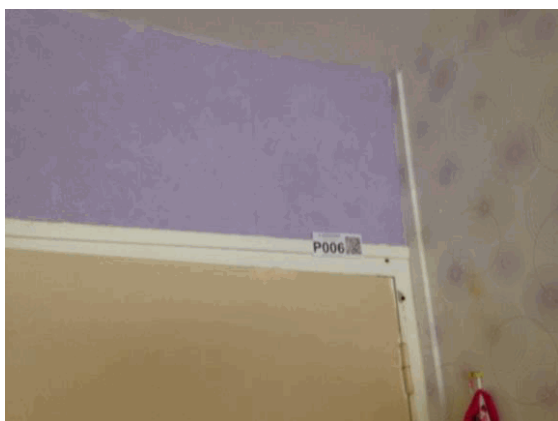
| Plan | Localisation | Composant | Partie composant | Descriptif de l'action menée | | | | Laboratoire | | | Conclusion |
|---|---|---|---|---|---|---|---|---|---|---|---|
| Appartement n°15 | Vol 5 (Chambre 3) | Murs et cloisons | Enduit plâtre (Cloison et doublage pièces sèches) | P6 | Réalisation d'un prélèvement | | 002VW000006 n°6 - 1<br>-<br>002VW000006 n°6 - 2 | P6 | Enduit plâtreux blanc en vrac + peinture non séparable | Négatif | Négatif sur analyse |

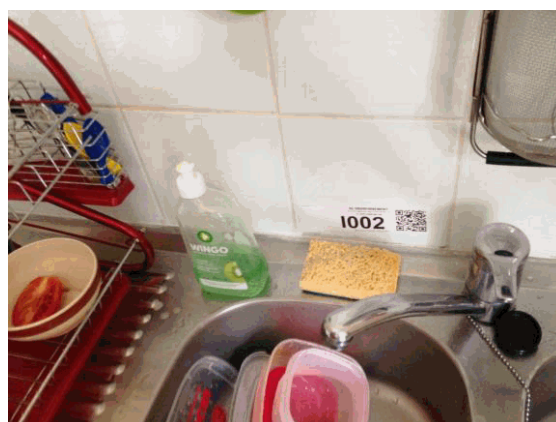
| Plan | Localisation | Composant | Partie composant | Descriptif de l'action menée | | | | Laboratoire | | | Conclusion |
|---|---|---|---|---|---|---|---|---|---|---|---|
| Appartement n°15 | Vol 11 (Cuisine) | Evier | Mastic étanchéité | I2 | | | I2 - 1 | | | | Aucun prélèvement réalisé à la demande du client sur l'ensemble des mastics des appareils sanitaires et équipements divers |

| Plan | Localisation | Composant | Partie composant | Descriptif de l'action menée | | | | Laboratoire | | | Conclusion |
|---|---|---|---|---|---|---|---|---|---|---|---|
| Appartement n°15 | Vol 10 (SDB) | Evier | Mastic étanchéité | I2 | | | I2 - 1 | | | | Aucun prélèvement réalisé à la demande du client sur l'ensemble des mastics des appareils sanitaires et équipements divers |

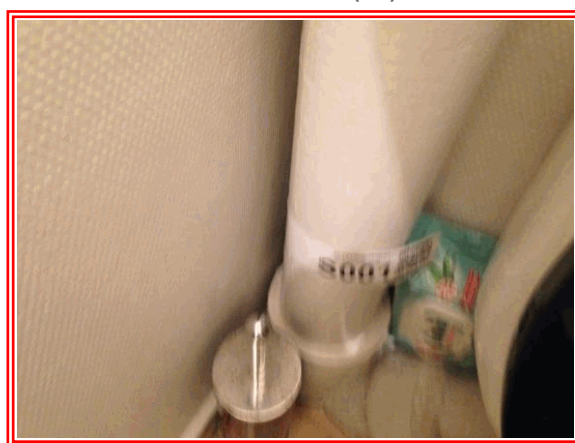
S1 - 1 (A1)

| Localisation | Catégorie | Composant | Partie de composant | Sur avis / réf pré. |
|---|---|---|---|---|
| Vol 8 (W.C) | Conduits, canalisations et équipements | Conduit eau | Conduit en fibres-ciment | S1 |

| Plan | Localisation | Composant | Partie composant | Descriptif de l'action menée | | | | Laboratoire | | | Conclusion |
|---|---|---|---|---|---|---|---|---|---|---|---|
| Appartement n°15 | Vol 8 (W.C) | Conduit eau | Conduit en fibres-ciment | S1 | Réalisation d'un sondage | | S1 - 1 | | | | Présence sur jugement personnel de l'opérateur de repérage |

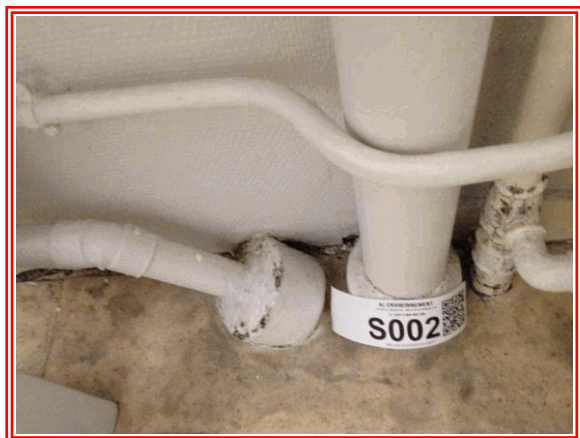
S2 - 1 (A2)

| Localisation | Catégorie | Composant | Partie de composant | Sur avis / réf pré. |
|---|---|---|---|---|
| Vol 10 (SDB) | Conduits, canalisations et équipements | Conduit eau | Conduit en fibres-ciment | S2 |

| Plan | Localisation | Composant | Partie composant | Descriptif de l'action menée | | | | Laboratoire | | | Conclusion |
|---|---|---|---|---|---|---|---|---|---|---|---|
| Appartement n°15 | Vol 10 (SDB) | Conduit eau | Conduit en fibres-ciment | S2 | Réalisation d'un sondage | | S2 - 1 | | | | Présence sur jugement personnel de l'opérateur de repérage |
