## Rapport de mission de repérage des matériaux et produits contenant de l'amiante avant travaux

| Adresse : | 12 RUE DE CHAMPAGNE - RUE CHAMPAGNE |
| CP - Ville : | 53000 LAVAL |
| Désignation : | Appartement n° 18 de type 4 situé au 01 er étage |

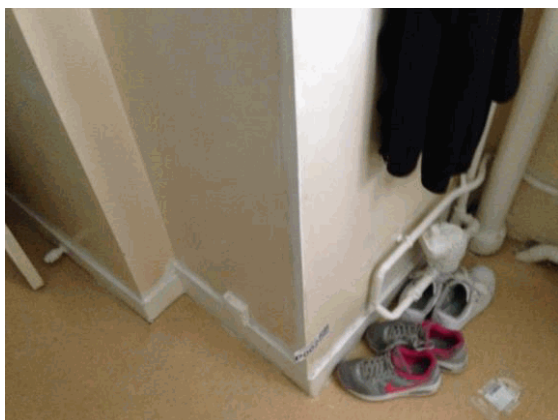
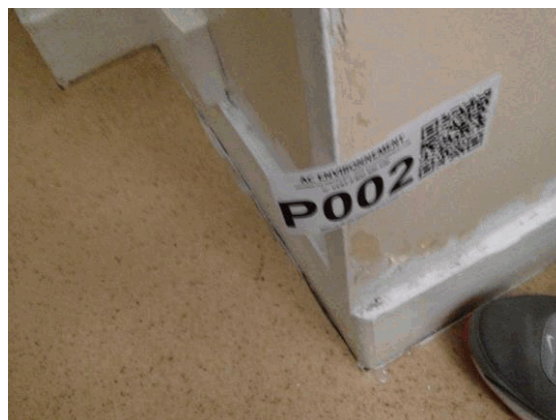
| Plan | Localisation | Composant | Partie composant | Descriptif de l'action menée | | | | Laboratoire | | | Conclusion |
|---|---|---|---|---|---|---|---|---|---|---|---|
| Appartement n°18 | Vol 3 (SDB) | Murs et cloisons | Enduit plâtre (Cloison et doublage pièces humides) | P2 | Réalisation d'un prélèvement | | 002VW000008 n°2 - 1<br>-<br>002VW000008 n°2 - 2 | P2 | Enduit plâtreux blanc en vrac + peintures multiples | Négatif | Négatif sur analyse |

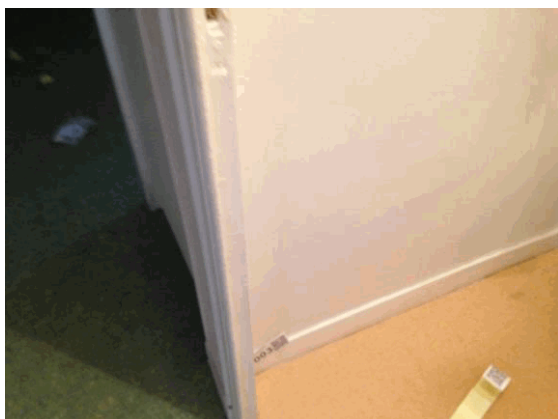
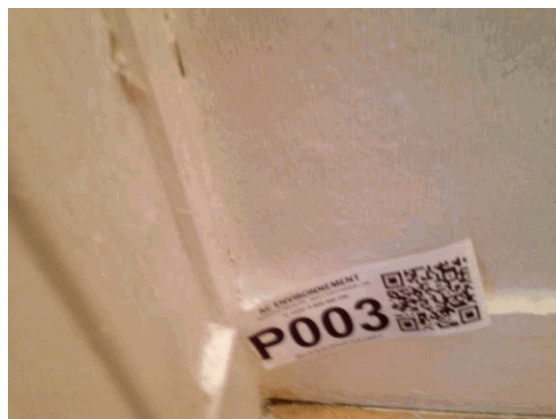
| Plan | Localisation | Composant | Partie composant | Descriptif de l'action menée | | | | Laboratoire | | | Conclusion |
|---|---|---|---|---|---|---|---|---|---|---|---|
| Appartement n°18 | Vol 5 (W.C) | Murs et cloisons | Enduit plâtre (Porteur pièces humides) | P3 | Réalisation d'un prélèvement | | 002VW000008 n°3 - 1<br>-<br>002VW000008 n°3 - 2 | P3 | Enduit plâtreux blanc en vrac + peinture en faible quantité | Négatif | Négatif sur analyse |

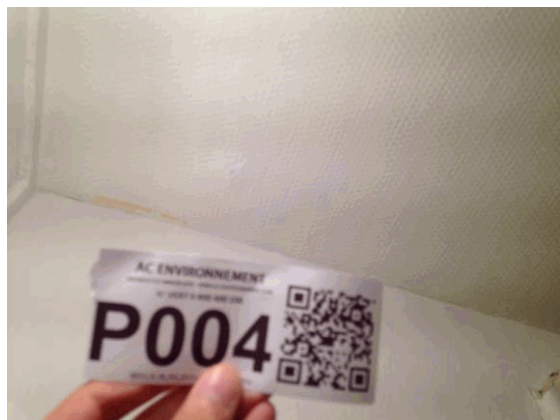
002VW000008 n°4 - 1 (P4)

| Plan | Localisation | Composant | Partie composant | Descriptif de l'action menée | | | | Laboratoire | | | Conclusion |
|---|---|---|---|---|---|---|---|---|---|---|---|
| Appartement n°18 | Vol 3 (SDB) | Plafonds | Enduit plâtre (Plafond pièces humides) | P4 | Réalisation d'un prélèvement | | 002VW000008 n°4 - 1 | P4 | Enduit plâtreux blanc en vrac + peinture + matériau gris en vrac | Négatif | Négatif sur analyse |

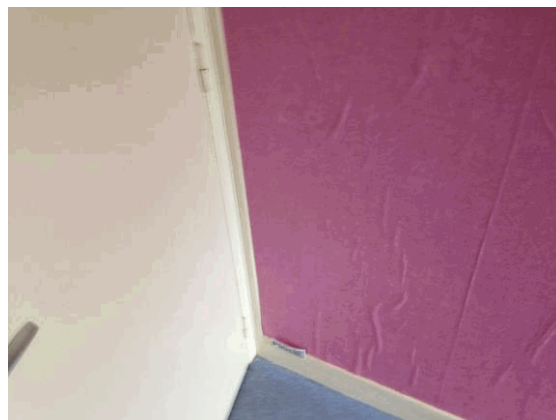
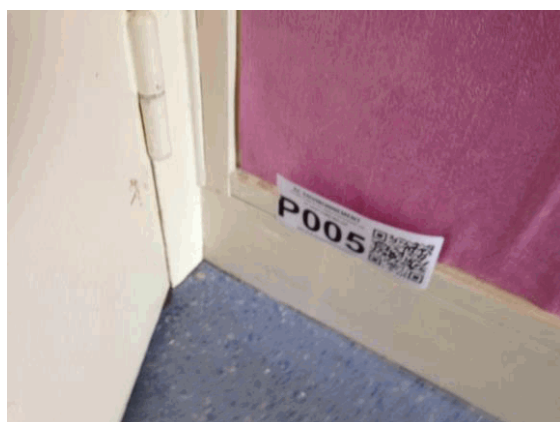
| Plan | Localisation | Composant | Partie composant | Descriptif de l'action menée | | | | Laboratoire | | | Conclusion |
|---|---|---|---|---|---|---|---|---|---|---|---|
| Appartement n°18 | Vol 6 (Chambre 1) | Murs et cloisons | Enduit plâtre (Cloison et doublage pièces sèches) | P5 | Réalisation d'un prélèvement | | 002VW000008 n°5 - 1<br>-<br>002VW000008 n°5 - 2 | P5 | Enduit plâtreux blanc en vrac + peintures multiples | Négatif | Négatif sur analyse |

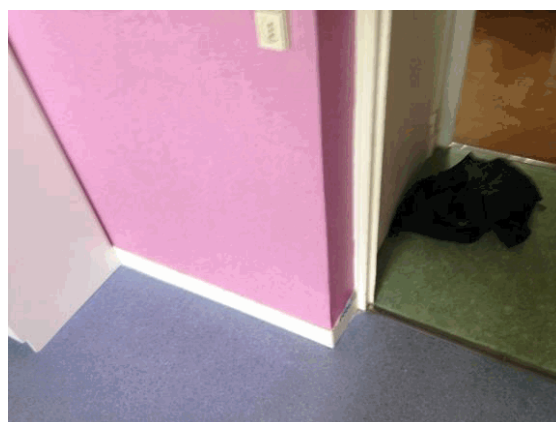
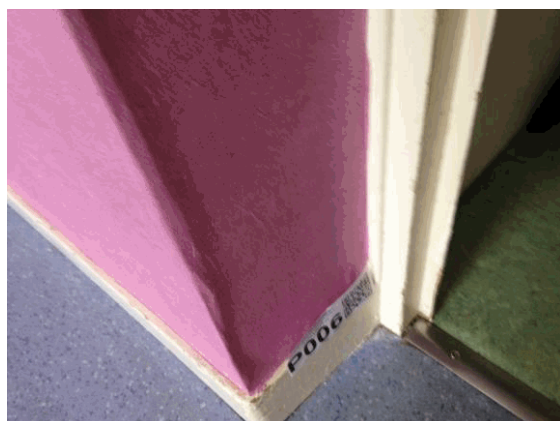
| Plan | Localisation | Composant | Partie composant | Descriptif de l'action menée | | | | Laboratoire | | | Conclusion |
|---|---|---|---|---|---|---|---|---|---|---|---|
| Appartement n°18 | Vol 10 (Séjour) | Murs et cloisons | Enduit plâtre (Porteur pièces sèches) | P6 | Réalisation d'un prélèvement | | 002VW000008 n°6 - 1<br>-<br>002VW000008 n°6 - 2 | P6 | Enduit plâtreux blanc en vrac + peintures multiples | Négatif | Négatif sur analyse |

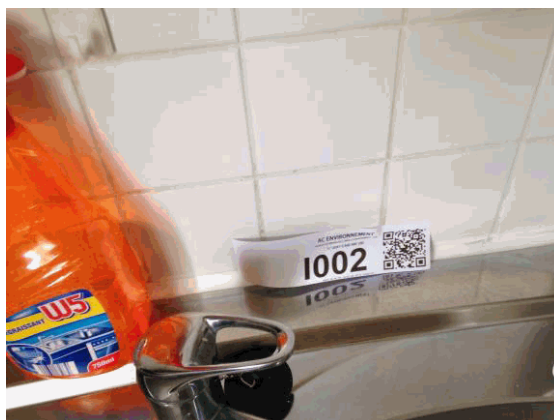
| Plan | Localisation | Composant | Partie composant | Descriptif de l'action menée | | | | Laboratoire | | | Conclusion |
|---|---|---|---|---|---|---|---|---|---|---|---|
| Appartement n°18 | Vol 2 (Cuisine) | Evier | Mastic étanchéité | I2 | | | I2 - 1 | | | | Aucun prélèvement réalisé à la demande du client sur l'ensemble des mastics des appareils sanitaires et équipements divers |

| Plan | Localisation | Composant | Partie composant | Descriptif de l'action menée | | | | Laboratoire | | | Conclusion |
|---|---|---|---|---|---|---|---|---|---|---|---|
| Appartement n°18 | Vol 3 (SDB) | Evier | Mastic étanchéité | I2 | | | I2 - 1 | | | | Aucun prélèvement réalisé à la demande du client sur l'ensemble des mastics des appareils sanitaires et équipements divers |

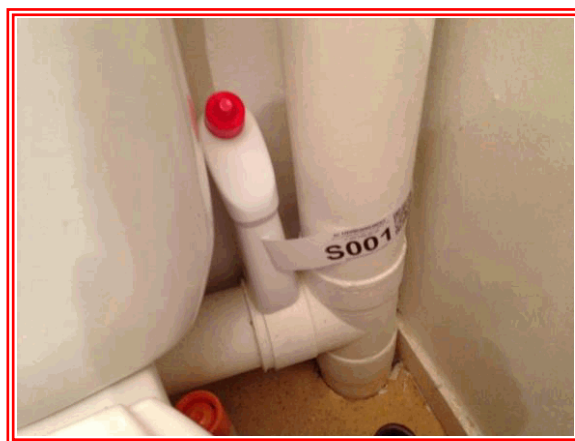
S1 - 1 (A1)

| Localisation | Catégorie | Composant | Partie de composant | Sur avis / réf pré. |
|---|---|---|---|---|
| Vol 5 (W.C) | Conduits, canalisations et équipements | Conduit eau | Conduit en fibres-ciment | S1 |

| Plan | Localisation | Composant | Partie composant | Descriptif de l'action menée | | | | Laboratoire | | | Conclusion |
|---|---|---|---|---|---|---|---|---|---|---|---|
| Appartement n°18 | Vol 5 (W.C) | Conduit eau | Conduit en fibres-ciment | S1 | Réalisation d'un sondage | | S1 - 1 | | | | Présence sur document |

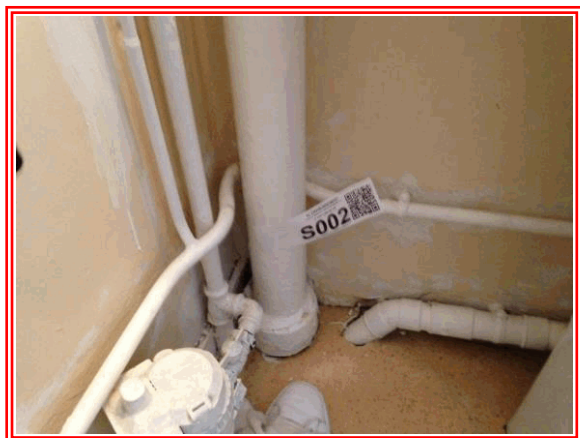
S2 - 1 (A2)

| Vol 3 (SDB) | Conduits, canalisations et équipements | Conduit eau | Conduit en fibres-ciment | S2 |

| Plan | Localisation | Composant | Partie composant | Descriptif de l'action menée | | | | Laboratoire | | | Conclusion |
|---|---|---|---|---|---|---|---|---|---|---|---|
| Appartement n°18 | Vol 3 (SDB) | Conduit eau | Conduit en fibres-ciment | S2 | Réalisation d'un sondage | | S2 - 1 | | | | Présence sur jugement personnel de l'opérateur de repérage |
