## Rapport de mission de repérage des matériaux et produits contenant de l'amiante avant travaux

Adresse :	12 RUE DE CHAMPAGNE - RUE CHAMPAGNE
CP - Ville :	53000 LAVAL
Référence client :	_00054000010000300020_
Date du repérage :	19/07/2017
Désignation :	Appartement n° 20 de type 4 situé au 02 ème étage

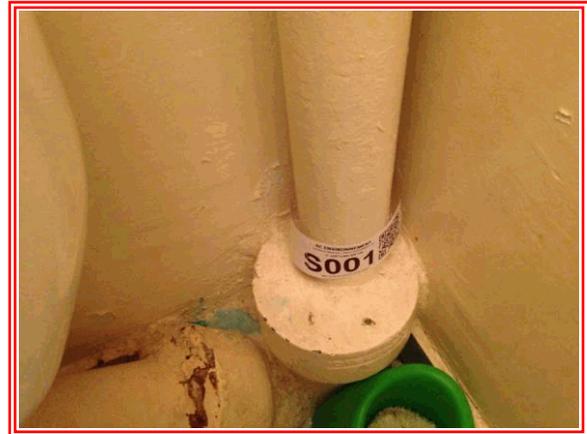
Localisation	Catégorie	Composant	Partie de composant	Sur avis / réf pré.
Vol 11 (W.C)	Conduits, canalisations et équipements	Conduit eau	Conduit en fibres-ciment	S1
Vol 3 (SDB)	Conduits, canalisations et équipements	Conduit eau	Conduit en fibres-ciment	S2

Référence	Localisation	Action
002VW000005 n°1 - 1 (A2)	Appartement n°20 - Vol 3 (SDB)	Présence sur décision de l'opérateur de repérage
S1 - 1 (A1)	Appartement n°20 - Vol 11 (W.C)	Présence sur décision de l'opérateur de repérage
S2 - 2 (A2)	Appartement n°20 - Vol 3 (SDB)	Présence sur décision de l'opérateur de repérage
	Appartement n°20 - Vol 5 (Chambre 1)	I1
	Appartement n°20 - Vol 2 (Cuisine)	I2
	Appartement n°20 - Vol 9 (Séjour)	I3
002VW000005 n°5 - 1 (P5)	Appartement n°20 - Vol 11 (W.C)	Prélevement négatif
002VW000005 n°2 - 1 (P2)	Appartement n°20 - Vol 2 (Cuisine)	Prélevement négatif
002VW000005 n°2 - 2 (P2)	Appartement n°20 - Vol 2 (Cuisine)	Prélevement négatif
002VW000005 n°1 - 1 (P1)	Appartement n°20 - Vol 2 (Cuisine)	Prélevement négatif
002VW000005 n°3 - 1 (P3)	Appartement n°20 - Vol 2 (Cuisine)	Prélevement négatif
002VW000005 n°3 - 2 (P3)	Appartement n°20 - Vol 2 (Cuisine)	Prélevement négatif

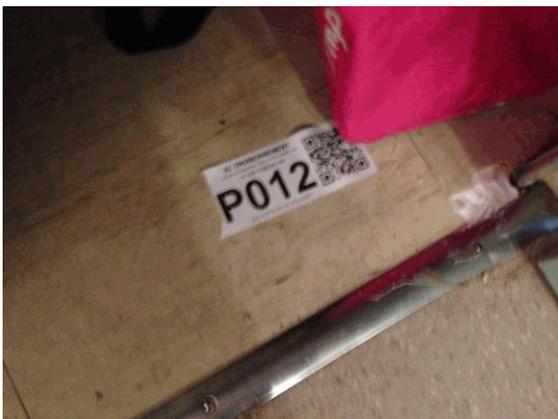
002VW000005 n°12 - 1 (P12)

Appartement n°20	Vol 6 (Placard)	Revêtement de sol	Ragréage gris d'origine	P12	Réalisation d'un prélèvement		002VW000005 n°12 - 1 - 002VW000005 n°12 - 2	P12	Colle polymère jaune + ragréage gris + peinture en faible quantité	Négatif	Négatif sur analyse
Appartement n°20	Vol 5 (Chambre 1) - Vol 7 (Chambre 2) - Vol 9 (Séjour) - Vol 10 (Chambre 3) - Vol 1 (Entrée) - Vol 11 (W.C) - Vol 4 (Débaras) - Vol 3 (SDB) - Vol 2 (Cuisine)	Revêtement de sol	Ragréage gris d'origine	S28 - S29 - S30 - S31 - S32 - S33 - S34 - S35 - S36	Sondage et extension de la zone homogène du prélèvement P12		002VW000005 n°12 - 1 - 002VW000005 n°12 - 2	P12	Colle polymère jaune + ragréage gris + peinture en faible quantité	Négatif	Négatif sur analyse

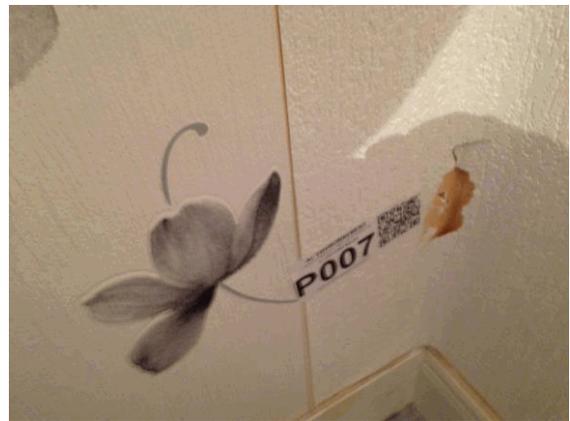
002VW000005 n°7 - 1 (P7)

Appartement n°20	Vol 5 (Chambre 1)	Murs et cloisons	Enduit plâtre (Cloison et doublage pièces sèches)	P7	Réalisation d'un prélèvement		002VW000005 n°7 - 1 - 002VW000005 n°7 - 2	P7	Enduit plâtreux blanc en vrac + peinture + papier	Négatif	Négatif sur analyse
Appartement n°20	Vol 6 (Placard) - Vol 7 (Chambre 2) - Vol 9 (Séjour) - Vol 10 (Chambre 3) - Vol 1 (Entrée)	Murs et cloisons	Enduit plâtre (Cloison et doublage pièces sèches)	S12 - S13 - S14 - S15 - S16	Sondage et extension de la zone homogène du prélèvement P7		002VW000005 n°7 - 1 - 002VW000005 n°7 - 2	P7	Enduit plâtreux blanc en vrac + peinture + papier	Négatif	Négatif sur analyse
Appartement n°20	Vol 4 (Débarras)	Murs et cloisons	Enduit ciment gratté débarras	P10	Réalisation d'un prélèvement		002VW000005 n°10 - 1 - 002VW000005 n°10 - 2	P10	Enduit compact gris + peinture en faible quantité	Négatif	Négatif sur analyse
