## Rapport de mission de repérage des matériaux et produits contenant de l'amiante avant travaux

Adresse :	RUE CHAMPAGNE
CP - Ville :	53000 LAVAL
Référence client :	_0005400001_
Date du repérage :	13/10/2016
Désignation :	Bâtiment composé de 3 cages et de 3 étages

Rapport de mission de repérage des matériaux et produit de la liste A et B contenant de l'amiante à intégrer au dossier technique Amiante (DTA).

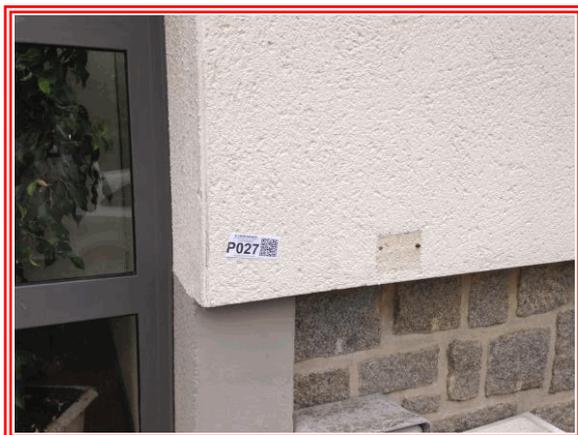
002EM000657 n°27 - 2 (P27)

Après vérification, il s'avère que l'enduit du bardage (type complexe d'étanchéité en façade P31) n'est pas amianté.

En revanche des plaques en fibres-ciment (P32) ont été utilisées autour de chacune des ouvertures (tableau + linteau) - Commentaire n°1 : Accès cuve a fioul condamné. Commentaire n°2 : Le diagnostic amiante a été réalisé en simulant une prestation type démolition afin de repérer l'ensemble des matériaux susceptible de contenir de l'amiante. Cependant le bâtiment n'est pas à démolir. De plus il n'est pas vide de meubles.

Commentaire n°3 : Des réserves sont émises sur les zones homogènes des prélèvement P27 et P32.

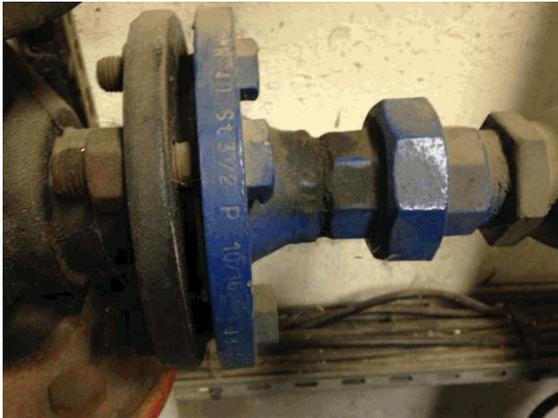
Plan	Localisation	Composant	Partie composant	Descriptif de l'action menée				Laboratoire			Conclusion
				Réf action	Observation	Précision loc.	Ref photo	Ref Prél.	Descriptif	Résultat	
Chaufferie	Vol 27 (Chaufferie)	Conduit eau	Tresses + joints	I2			I2 - 1				Aucun prélèvement réalisé sur les joints et tresse de la tuyauterie car chaufferie en fonctionnement . Risque de fuites en cas de prélèvement.

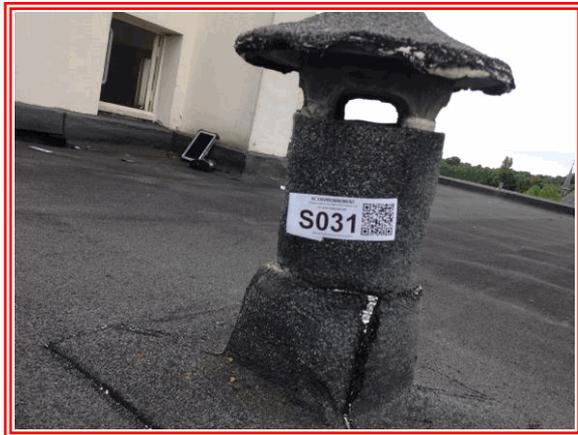
Référence	Localisation	Action
S31 - 2 (A31)	Toiture (12) - Vol 21 (Toiture terrasse 3)	Présence sur décision de l'opérateur de repérage
S31 - 1 (A31)	Toiture (12) - Vol 21 (Toiture terrasse 3)	Présence sur décision de l'opérateur de repérage
S32 - 1 (A32)	Toiture (12) - Vol 21 (Toiture terrasse 3)	Présence sur décision de l'opérateur de repérage
S32 - 2 (A32)	Toiture (12) - Vol 21 (Toiture terrasse 3)	Présence sur décision de l'opérateur de repérage
