Rapport de mission de repérage des matériaux et produits contenant de l'amiante avant travaux

Adresse :	12 BD CX TETE BEAULIEU - BEAULIEU
CP - Ville :	53200 CHATEAU GONTIER
Référence client :	_00057000040000100052_
Date du repérage :	28/04/2016
Désignation :	Appartement n° 52 de type 5 situé au 01 er étage

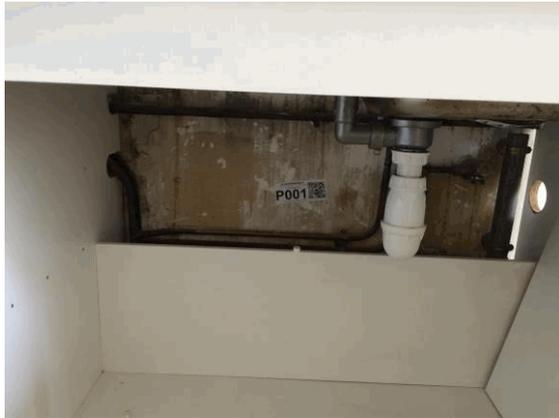
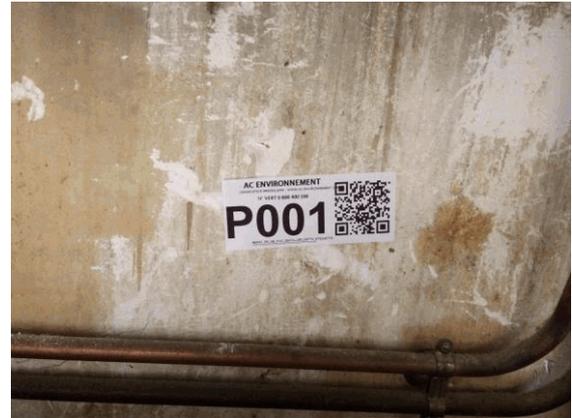
002FH001563 n°1 - 1 (P1)

Fraction Analysée	Technique analytique et date d'analyse	Résultat	Type d'amiante	Nb de préparations
Enduit plâtreux blanc + peinture	META le 07/06/2016	Amiante non détecté	---	1

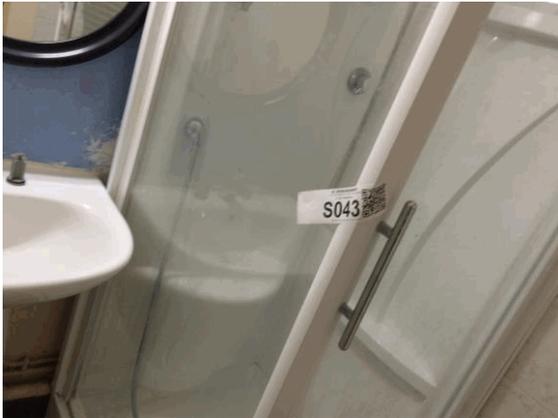
S43 - 1 (A43)

Plan	Localisation	Composant	Partie composant	Descriptif de l'action menée				Laboratoire			Conclusion
				Réf action	Observation	Précision loc.	Ref photo	Ref Prél.	Descriptif	Résultat	
LGT52	Vol 9 (Cuisine)	Evier	Mastic étanchéité	I3			I3 - 1				Aucun prélèvement réalisé à la demande du client
LGT52	Vol 12 (Buanderie)	Evier	Mastic étanchéité	I3			I3 - 1				Aucun prélèvement réalisé à la demande du client
LGT52	Vol 10 (SDB)	Evier	Mastic étanchéité	I3			I3 - 1				Aucun prélèvement réalisé à la demande du client
LGT52	Vol 10 (SDB)	bac douche	PVC récent	S43			S43 - 1				Matériau ne contenant pas d'amiante par nature

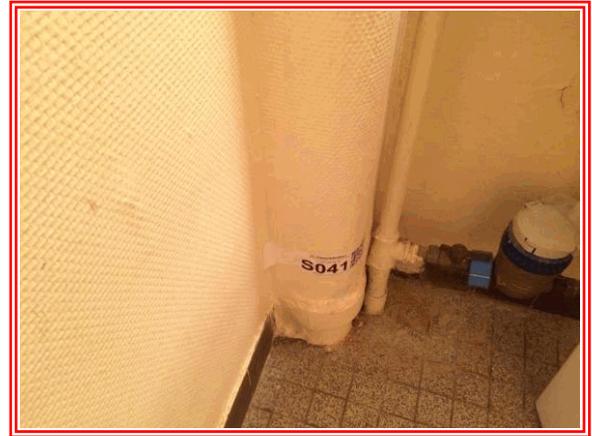
S41 - 1 (A41)

Localisation	Catégorie	Composant	Partie de composant	Sur avis / réf pré.
Vol 12 (Buanderie)	Conduits, canalisations et équipements	Conduit eau	Conduit en fibres-ciment	S41

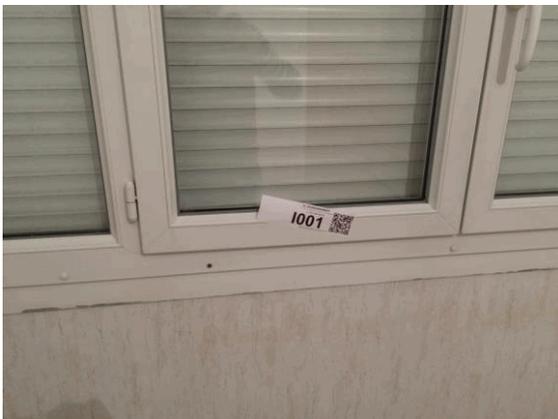
Plan	Localisation	Composant	Partie composant	Descriptif de l'action menée				Laboratoire			Conclusion
				Réf action	Observation	Précision loc.	Ref photo	Ref Prél.	Descriptif	Résultat	
LGT52	Vol 8 (Chambre 4)	Menuiseries	PVC double vitrage	I1			I1 - 1				Aucun prélèvement réalisé à la demande du client
LGT52	Vol 7 (Chambre 3)	Menuiseries	PVC double vitrage	I1			I1 - 1				Aucun prélèvement réalisé à la demande du client

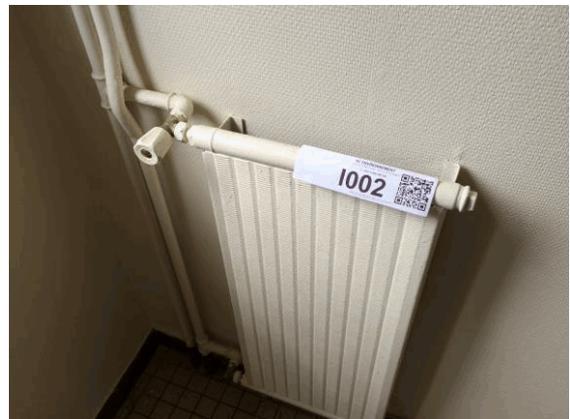
Plan	Localisation	Composant	Partie composant	Descriptif de l'action menée				Laboratoire			Conclusion
				Réf action	Observation	Précision loc.	Ref photo	Ref Prél.	Descriptif	Résultat	
LGT52	Vol 9 (Cuisine)	Radiateurs	Tresses	I2			I2 - 1				Aucun prélèvement réalisé à la demande du client
LGT52	Vol 8 (Chambre 4)	Radiateurs	Tresses	I2			I2 - 1				Aucun prélèvement réalisé à la demande du client
LGT52	Vol 7 (Chambre 3)	Radiateurs	Tresses	I2			I2 - 1				Aucun prélèvement réalisé à la demande du client
LGT52	Vol 6 (Chambre 2)	Radiateurs	Tresses	I2			I2 - 1				Aucun prélèvement réalisé à la demande du client
LGT52	Vol 5 (Chambre 1)	Radiateurs	Tresses	I2			I2 - 1				Aucun prélèvement réalisé à la demande du client
LGT52	Vol 10 (SDB)	Radiateurs	Tresses	I2			I2 - 1				Aucun prélèvement réalisé à la demande du client
LGT52	Vol 3 (Séjour)	Radiateurs	Tresses	I2			I2 - 1				Aucun prélèvement réalisé à la demande du client
