## Rapport de mission de repérage des matériaux et produits contenant de l'amiante avant travaux

Adresse :	7 PLACE DE BOURGOGNE - PLACE DE BOURGOGNE
CP - Ville :	53000 LAVAL
Référence client :	_00058000010000200011_
Date du repérage :	20/07/2017
Désignation :	Appartement n° 11 de type 4 situé au 01 er étage

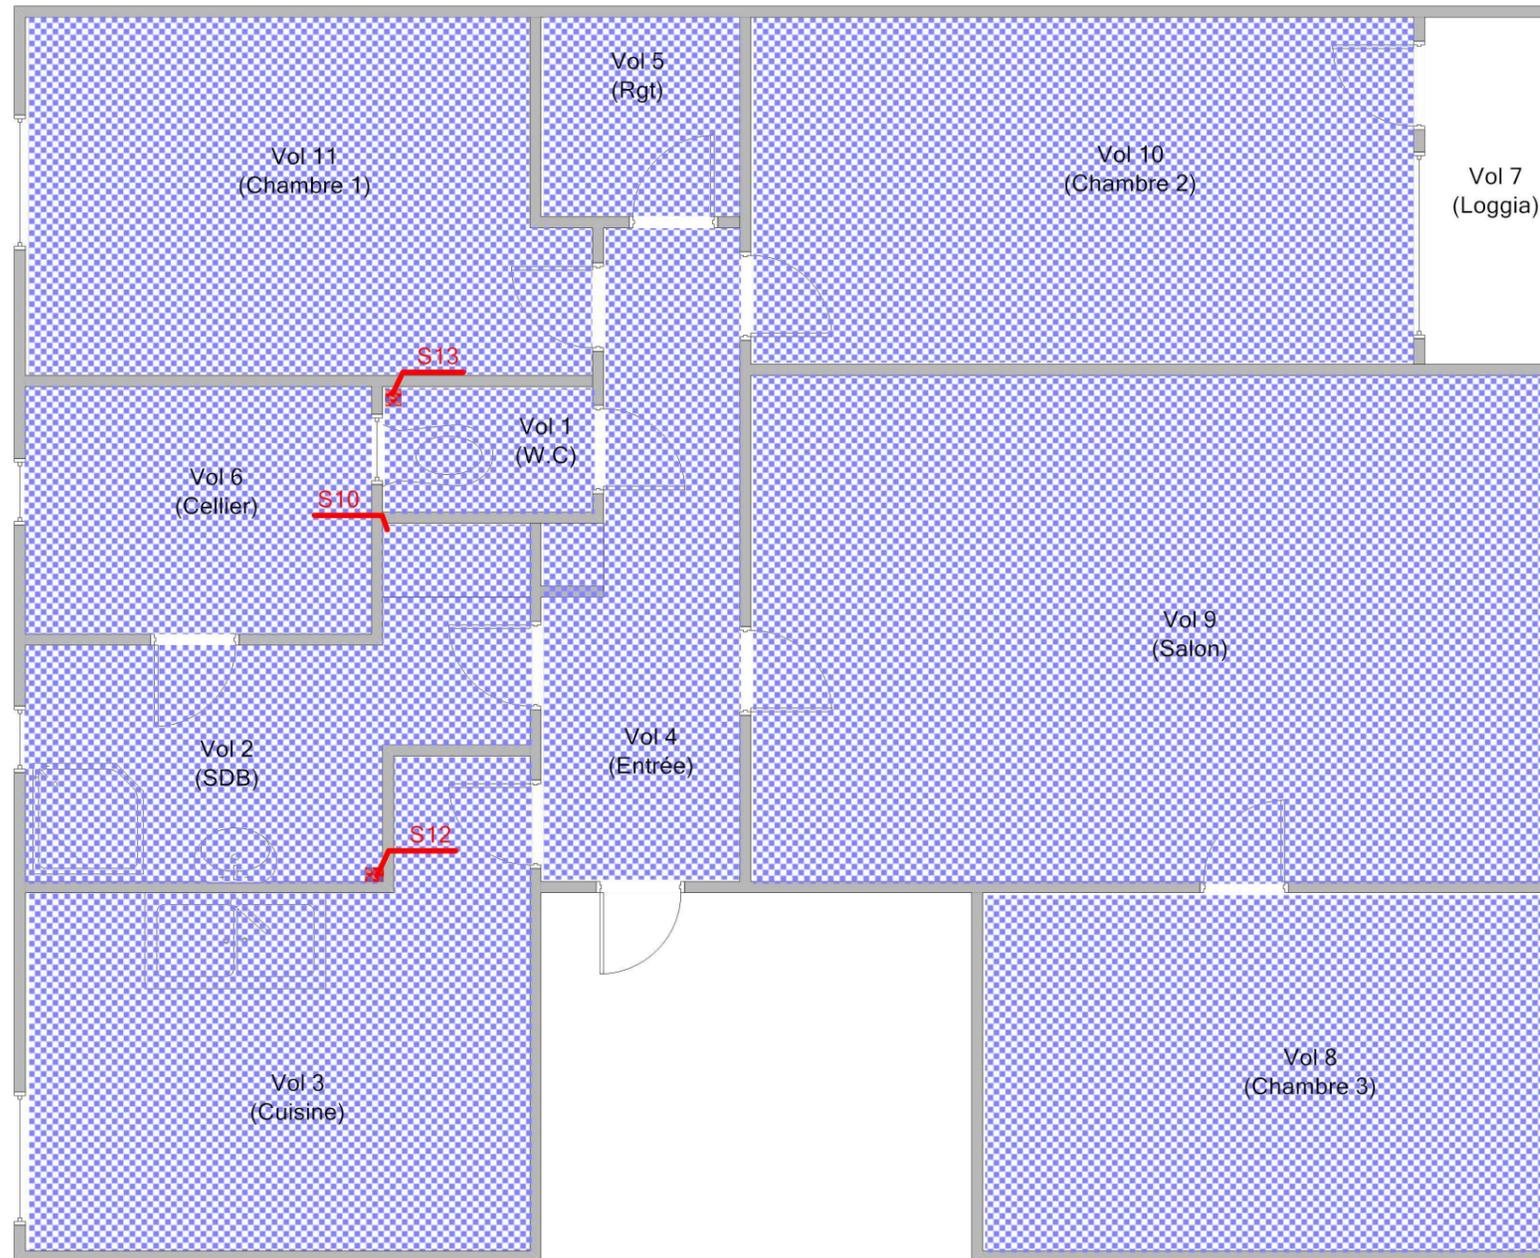
# LOGEMENT 11 - MPCA TOUTES CATÉGORIES CONFONDUES

S10: Colle jaune + ragréage rose + ragréage beige non câblable

S12: Conduit en fibres- ciment

S13: Conduit en fibres- ciment

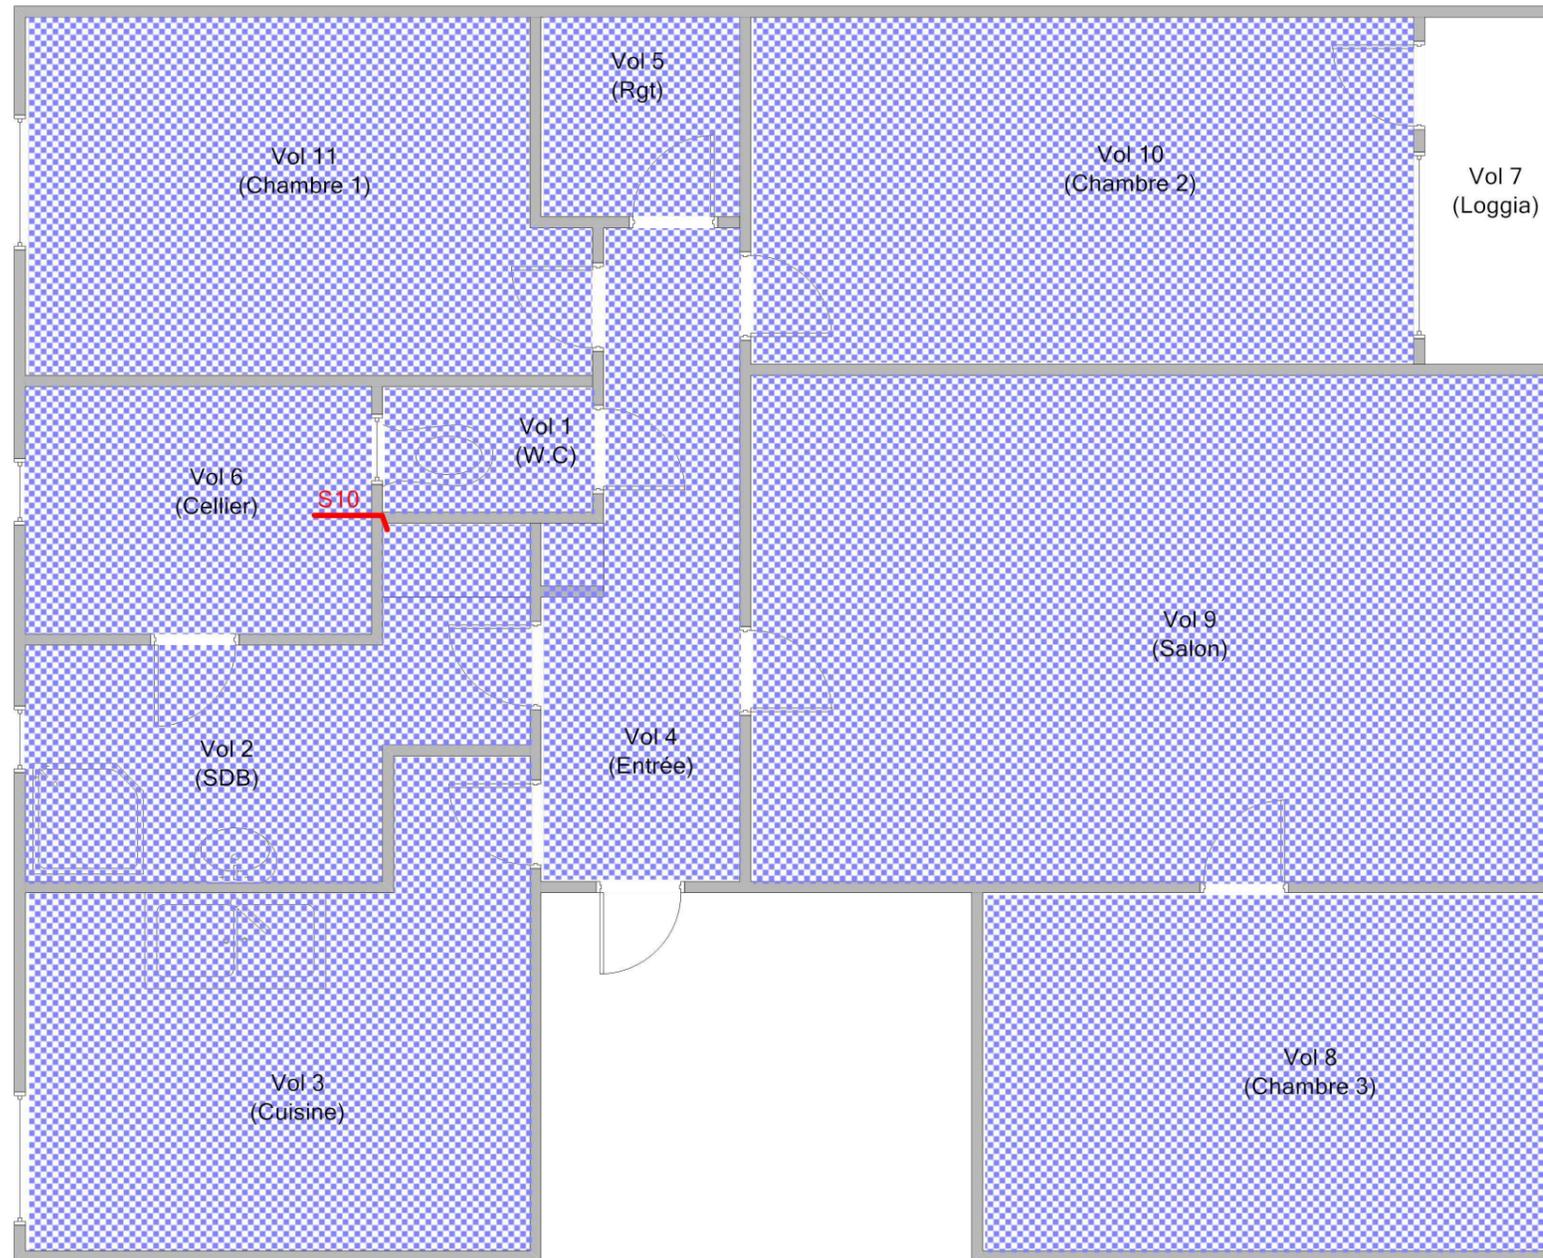
# LOGEMENT 11 - MPCA REVÊTEMENT DE SOL

S10: Colle jaune +  
ragréage rose +  
ragréage beige non  
câblable

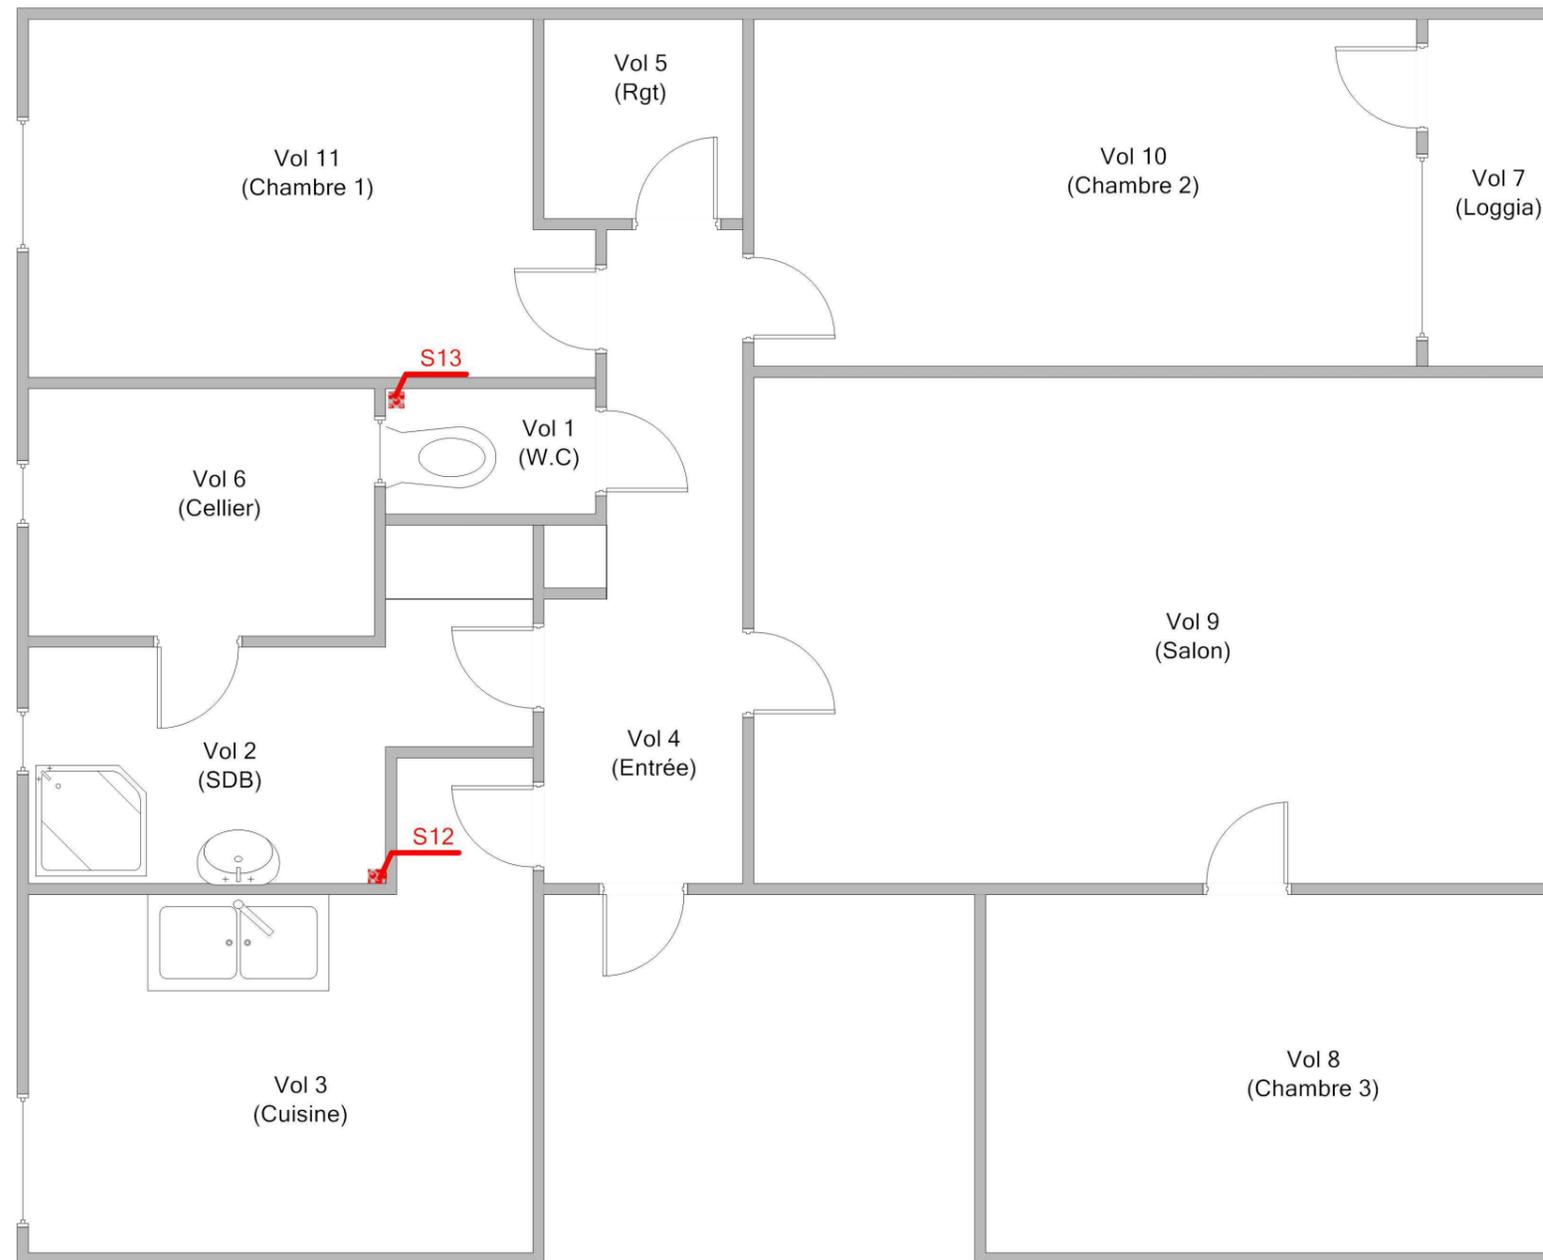
# LOGEMENT 11 - MPCA CONDUITS, CANALISATIONS ET ÉQUIPEMENTS

S12: Conduit en fibres-ciment
	S13: Conduit en fibres-ciment

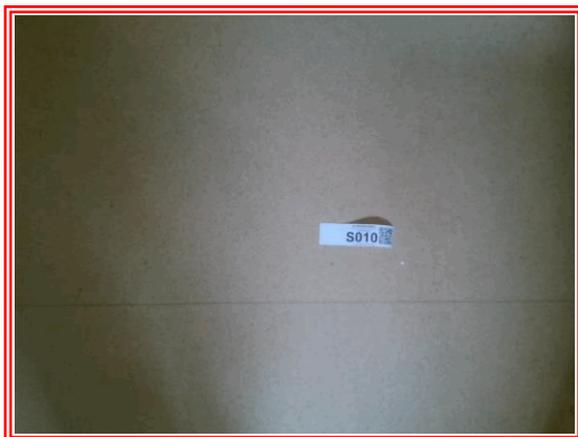
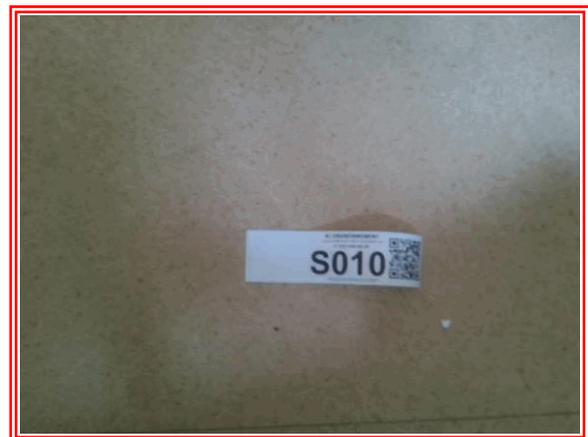
Localisation	Catégorie	Composant	Partie de composant	Sur avis / réf pré.
Vol 2 (SDB)	Revêtement de sol	Revêtement de sol	Colles marron de revêtement de sol	S10

S10 - 4 (A10)

S10 - 2 (A10)

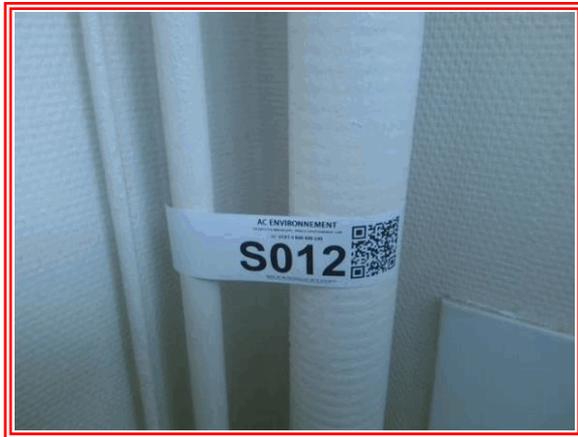
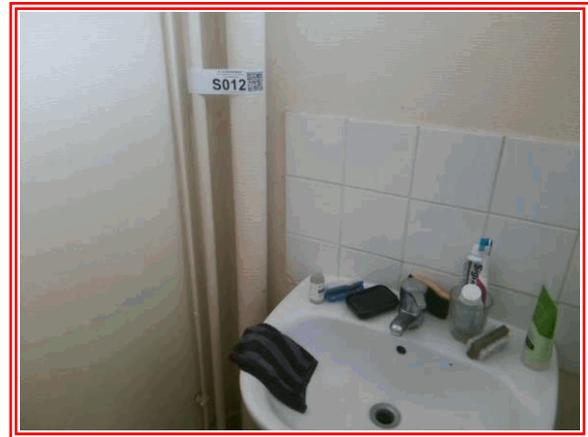
Vol 2 (SDB)	Conduits, canalisations et équipements	Conduit d'évacuation	Conduit en fibres-ciment	S12
Vol 1 (W.C)	Conduits, canalisations et équipements	Conduit d'évacuation	Conduit en fibres-ciment	S13

S12 - 2 (A12)

S12 - 4 (A12)

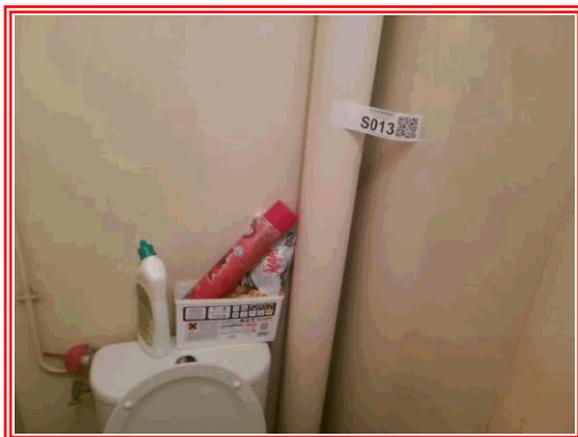
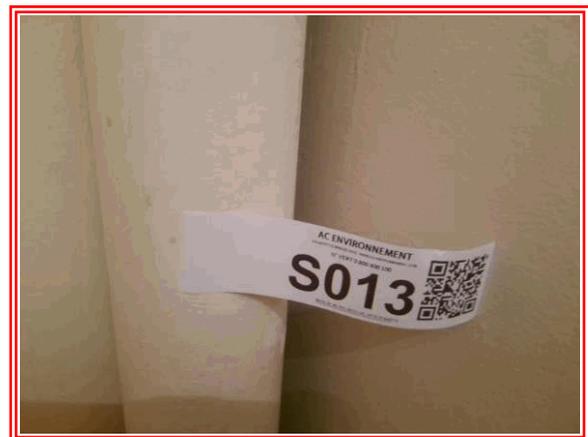
S13 - 4 (A13)

S13 - 2 (A13)
