Rapport de mission de repérage des matériaux et produits contenant de l'amiante avant travaux

Adresse : ST NICOLAS "R"

CP - Ville : 53000 LAVAL

Date du repérage : 29/12/2016

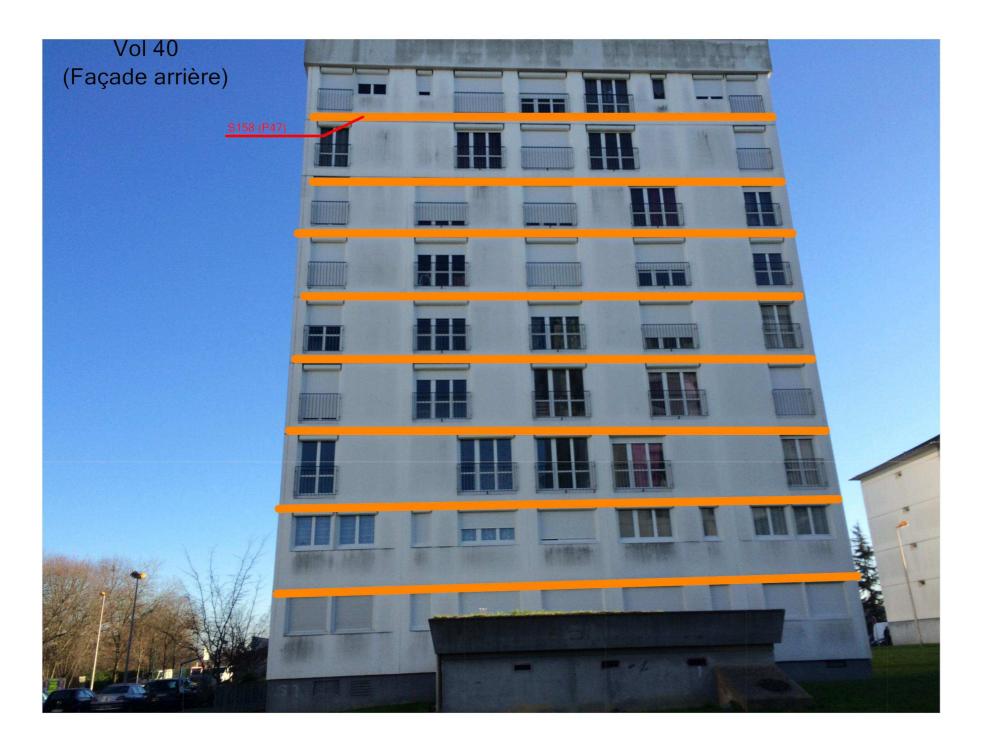
P47 : Joint entre élément préfabriqué

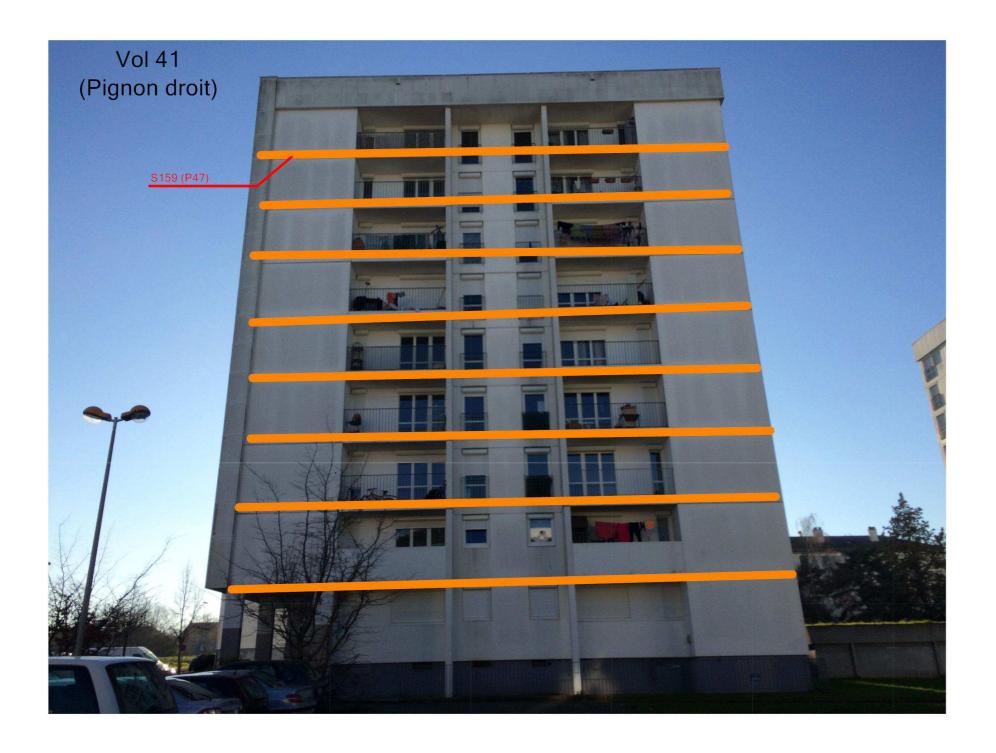
Vol 41

P47 : Joint entre élément préfabriqué
