## Rapport de mission de repérage des matériaux et produits contenant de l'amiante avant travaux

Adresse :	ST NICOLAS "X"
CP - Ville :	53000 LAVAL
Référence client :	_0006500023_
Date du repérage :	20/05/2016
Désignation :	Bâtiment composé de 3 cages et de 4 étages

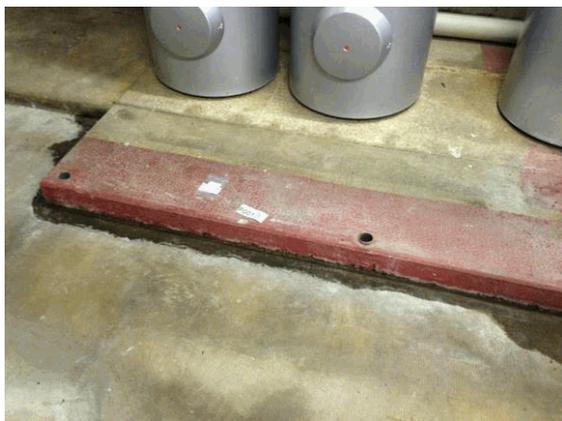
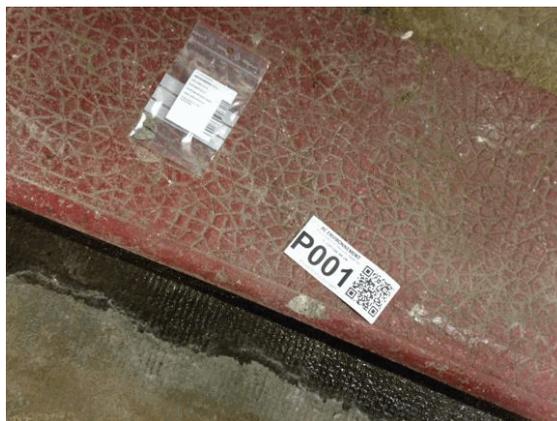
002HD000967 n°1 - 1 (P1)

002HD000967 n°1 - 2 (P1)

Fraction Analysée	Technique analytique et date d'analyse	Résultat	Type d'amiante	Nb de préparations
Matériau compact gris + peinture	META le 16/06/2016	Amiante non détecté	---	1

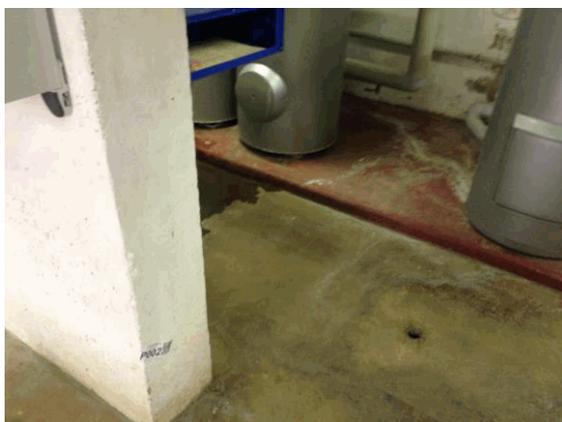
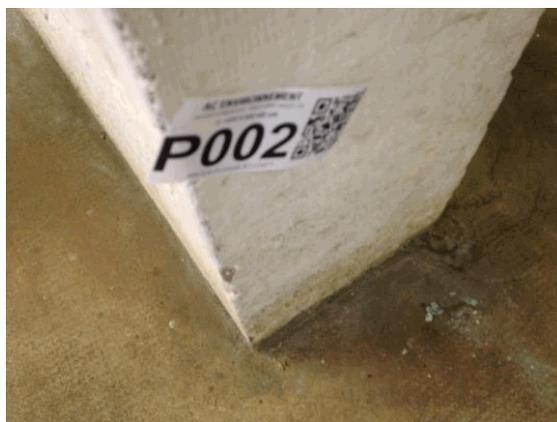
002HD000967 n°2 - 1 (P2)

002HD000967 n°2 - 2 (P2)

Fraction Analysée	Technique analytique et date d'analyse	Résultat	Type d'amiante	Nb de préparations
Enduit compact gris hétérogène + peintures multiples	META le 16/06/2016	Amiante non détecté	---	1

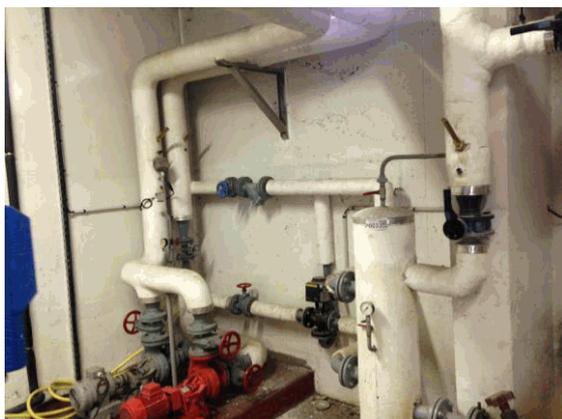
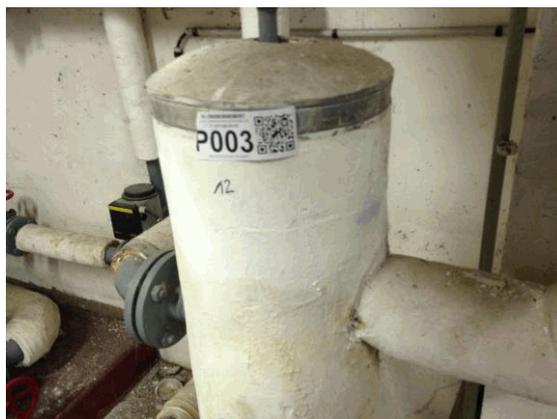
002HD000967 n°3 - 1 (P3)

002HD000967 n°3 - 2 (P3)

Fraction Analysée	Technique analytique et date d'analyse	Résultat	Type d'amiante	Nb de préparations
Matériau fibreux jaune + toile blanche plâtrée + peinture en vrac	META le 16/06/2016	Amiante non détecté	---	1

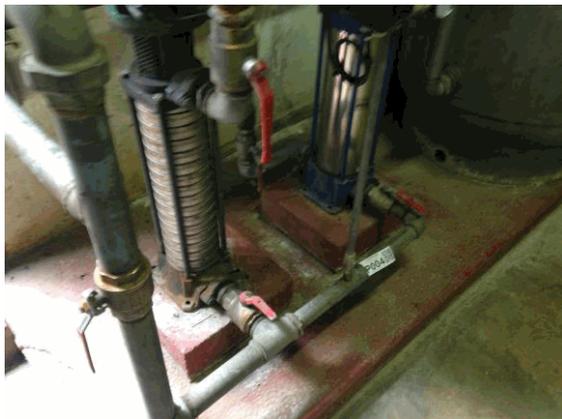
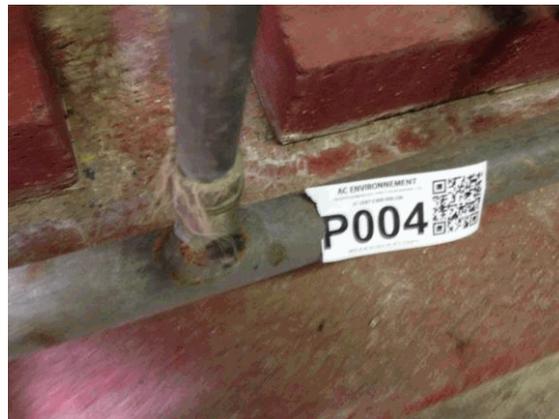
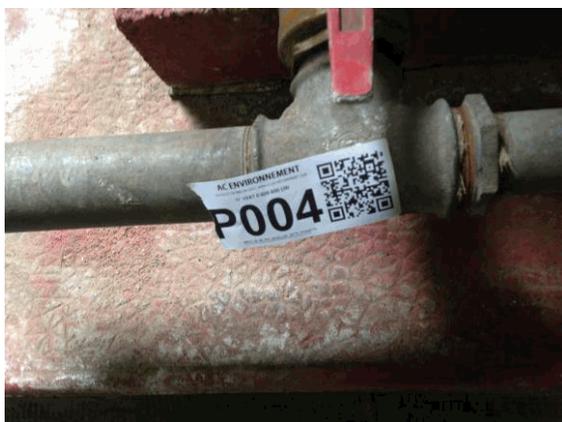
002HD000967 n°4 - 1 (P4)

002HD000967 n°4 - 2 (P4)

002HD000967 n°4 - 3 (P4)

Fraction Analysée	Technique analytique et date d'analyse	Résultat	Type d'amiante	Nb de préparations
Matériau fibreux marron	MOLP le 16/06/2016	Amiante non détecté	---	2

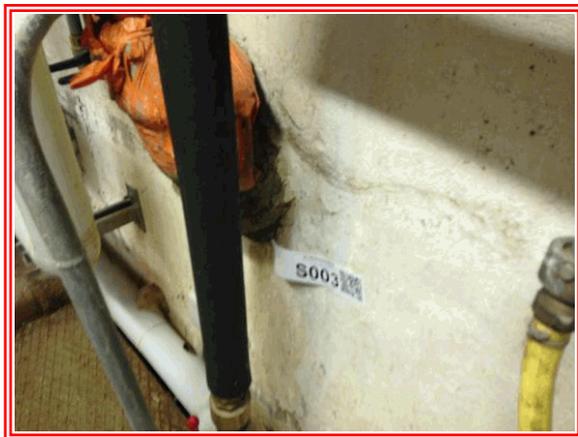
S3 - 1 (A3)

Localisation	Catégorie	Composant	Partie de composant	Sur avis / réf. pré.
Vol 1 (chaufferie)	Conduits, canalisations et équipements	Conduit eau	Conduit en fibres-ciment	S3
Vol 1 (chaufferie)	Conduits, canalisations et équipements	Conduit eau	Conduit en fibres-ciment	S4

S3: Conduit en fibres-ciment

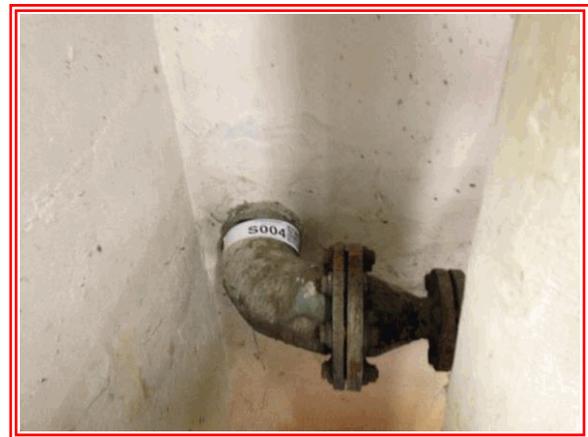
S4 - 1 (A4)

S4: Conduit en fibres-ciment
