## Rapport de mission de repérage des matériaux et produits contenant de l'amiante avant travaux

| Adresse : | LA COURTILLE |
| CP - Ville : | 53200 CHATEAU GONTIER |
| Désignation : | Bâtiment composé de 1 cage et de 4 étages |

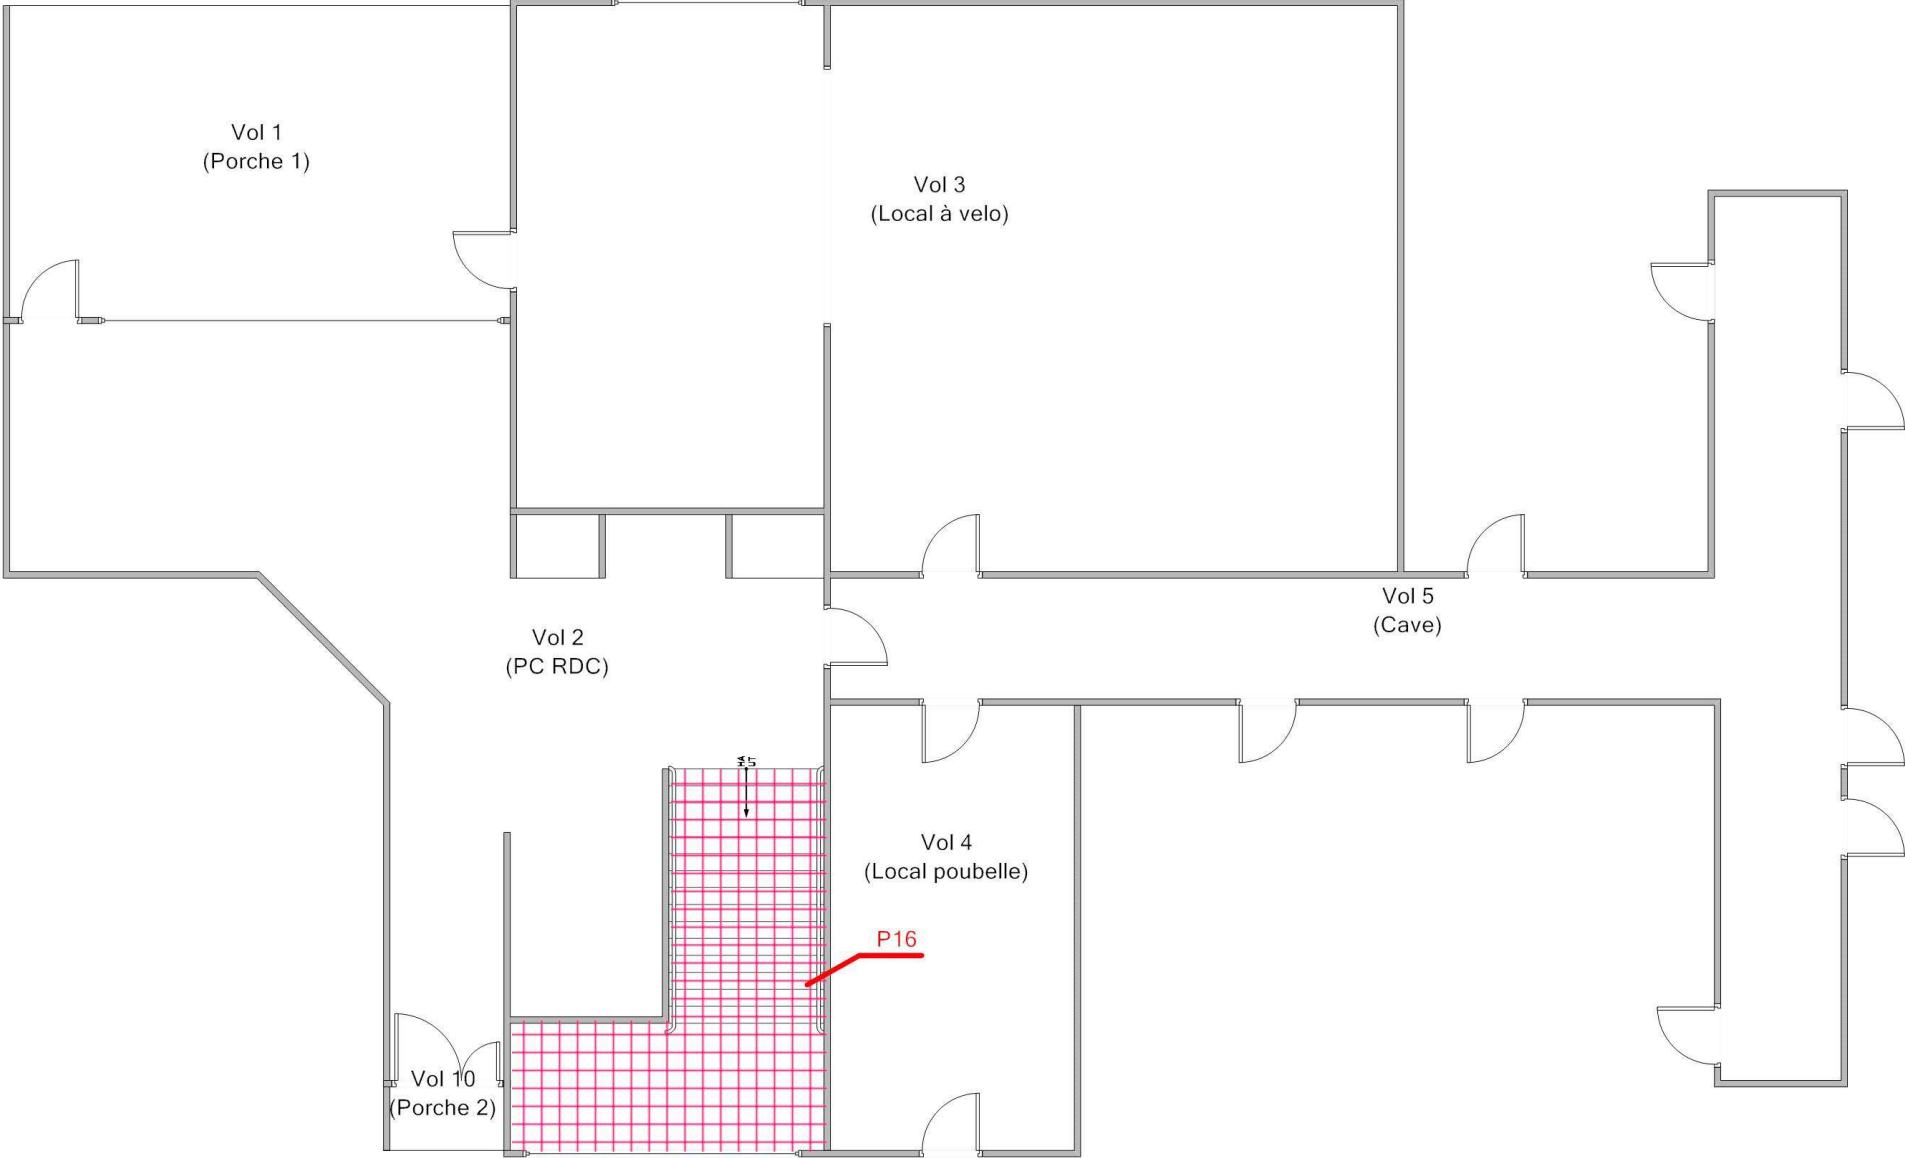
| RDC - MPCA PLAFOND ET FAUX-PLAFONDS | | | | Référence:<br>002LQ000836 |
|---|--|---|---|---|
| | | | | P16 : Enduit plâtre |

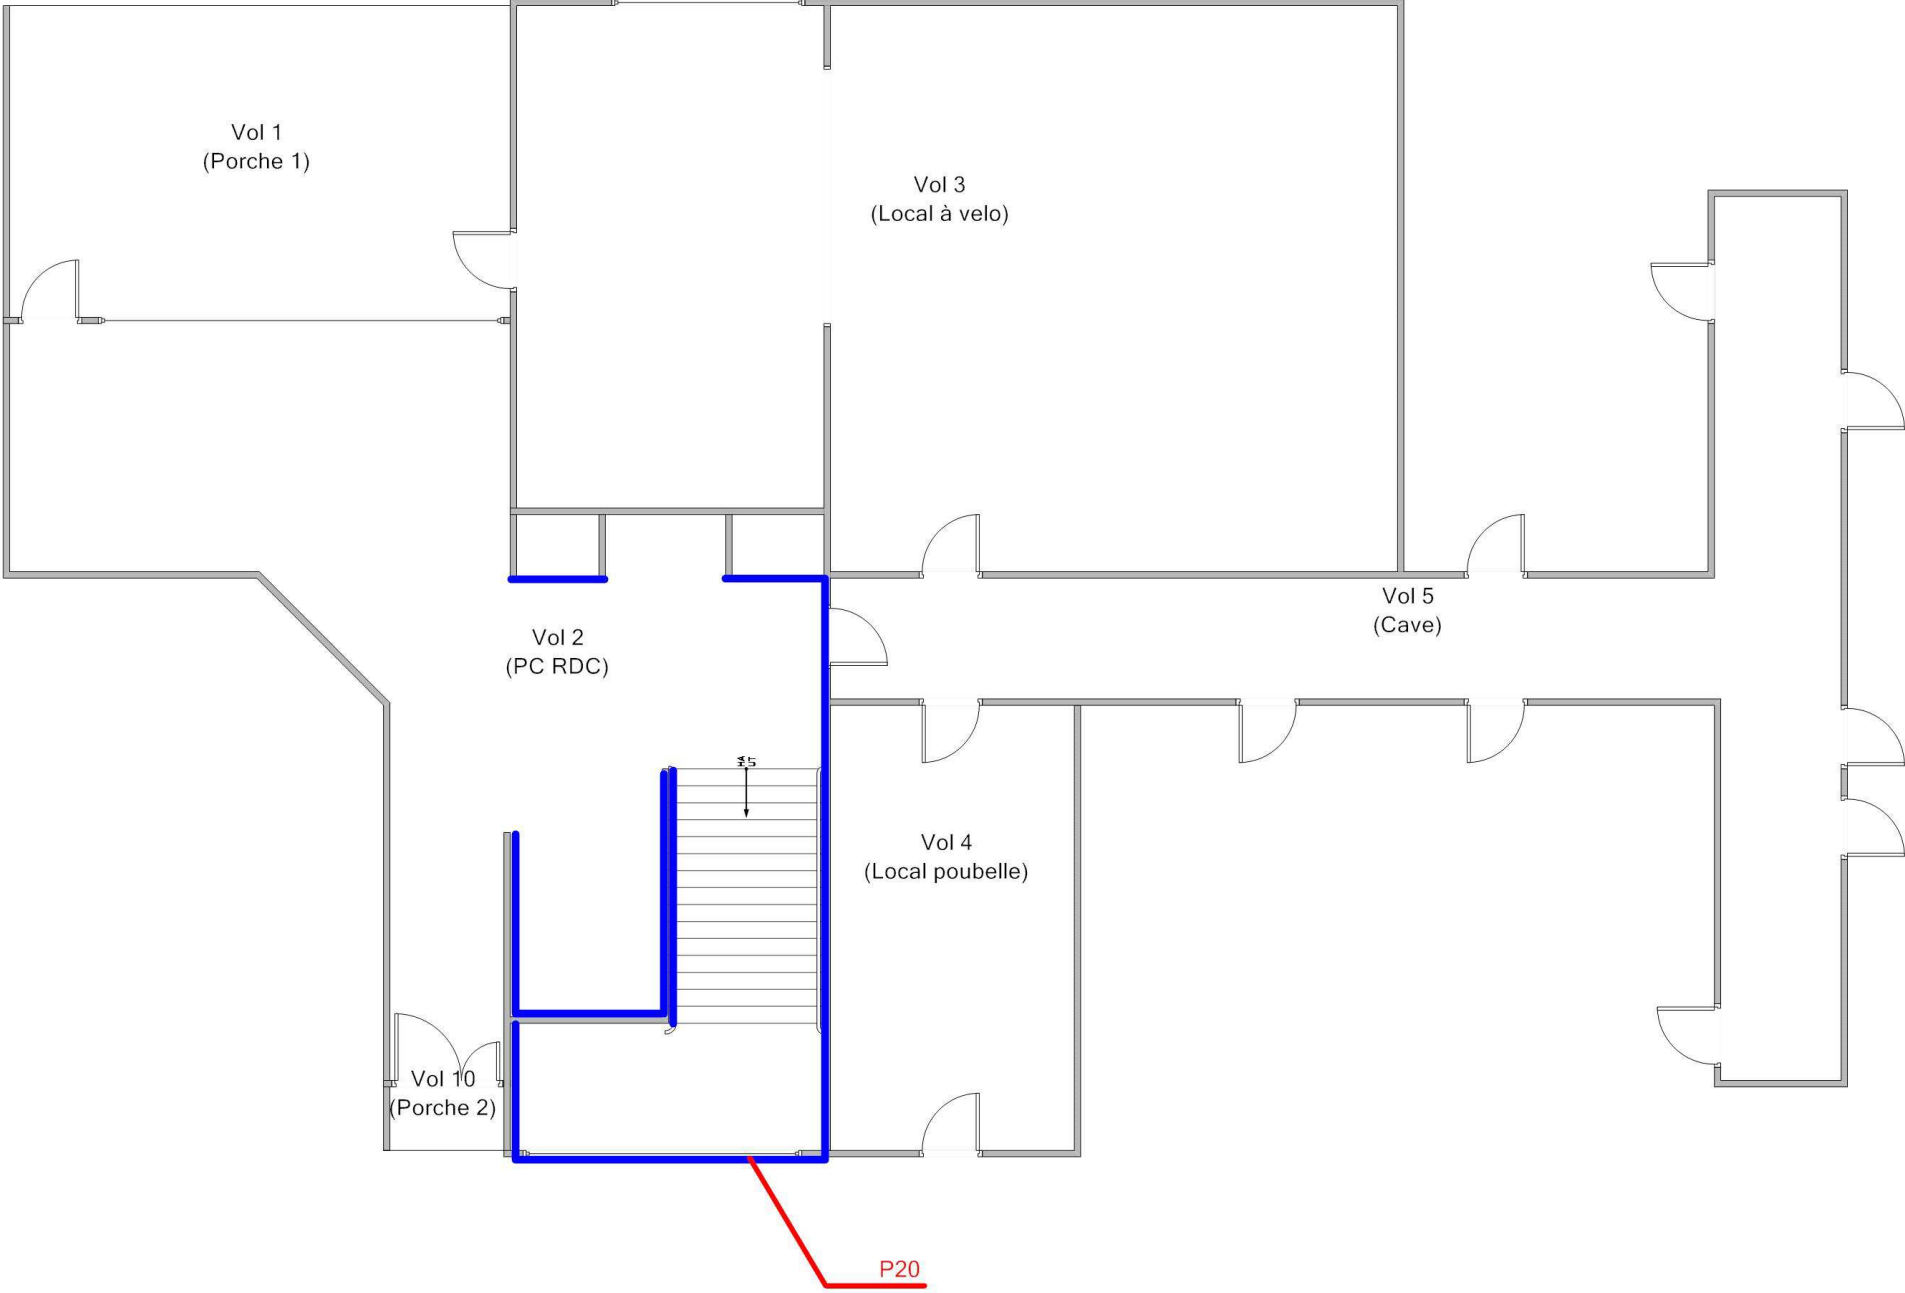
| RDC - MPCA REVÊTEMENT DE MUR | | | | Référence:<br>002LQ000836 |

| RDC - MPCA REVÊTEMENT DE MUR | | | | Référence:<br>002LQ000836 |
|---|--|---|---|---|
| | | | | P20 : Colle de carrelage (plinthe) |

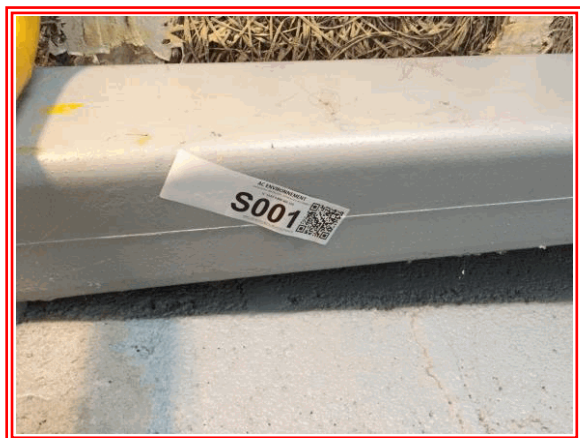
S1 - 1 (A1)

| Localisation | Catégorie | Composant | Partie de composant | Sur avis / réf pré. |
|---|---|---|---|---|
| Vol 3 (Local à velo) | Conduits, canalisations et équipements | Conduit air | Conduit en fibres-ciment | S1 |

| Plan | Localisation | Composant | Partie composant | Descriptif de l'action menée | | | | Laboratoire | | | Conclusion |
|---|---|---|---|---|---|---|---|---|---|---|---|
| RDC | Vol 3 (Local à velo) | Conduit air | Conduit en fibres-ciment | S1 | Réalisation d'un sondage | | S1 - 1 | | | | Présence sur jugement personnel de l'opérateur de repérage |

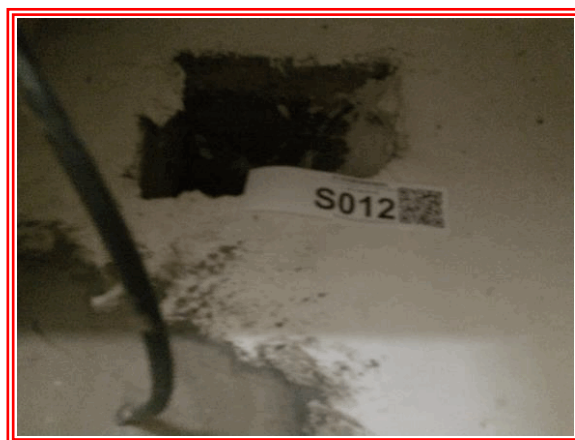
S12 - 1 (A12)

| Localisation | Catégorie | Composant | Partie de composant | Sur avis / réf pré. |
|---|---|---|---|---|
| Vol 2 (PC RDC) | Conduits, canalisations et équipements | Conduit air | Conduit en fibres-ciment | S12 |

| Plan | Localisation | Composant | Partie composant | Descriptif de l'action menée | | | | Laboratoire | | | Conclusion |
|---|---|---|---|---|---|---|---|---|---|---|---|
| RDC | Vol 2 (PC RDC) | Conduit air | Conduit en fibres-ciment | S12 | Réalisation d'un sondage | | S12 - 1 | | | | Présence sur jugement personnel de l'opérateur de repérage |

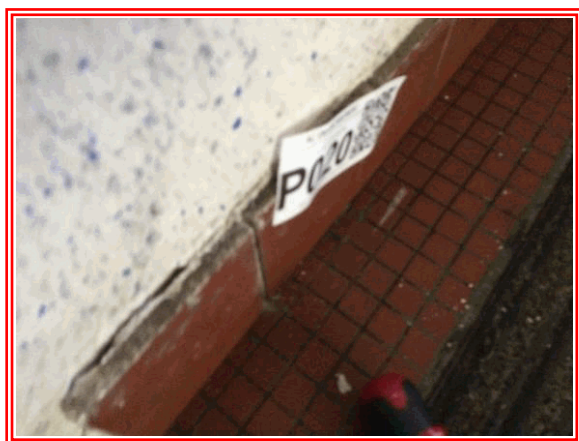
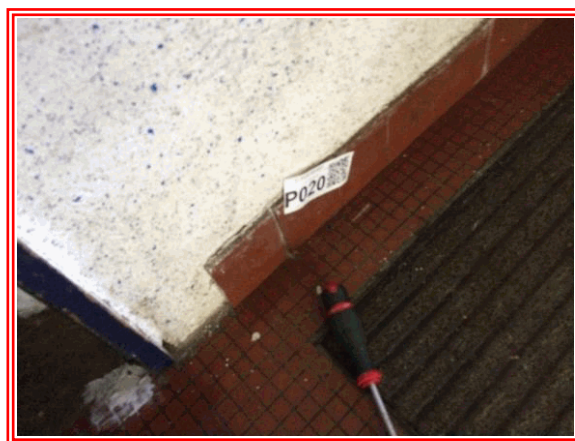
002LQ000836 n°20 - 1 (P20)

| Localisation | Catégorie | Composant | Partie de composant | Sur avis / réf pré. |
|---|---|---|---|---|
| Vol 2 (PC RDC) | Revêtement de mur | Revêtement de mur | Colle de carrelage (plinthe) | P20 |
| Vol 6 (PC R+1) | Revêtement de mur | Revêtement de mur | Colle de carrelage (plinthe) | P20 |
| Vol 7 (PC R+2) | Revêtement de mur | Revêtement de mur | Colle de carrelage (plinthe) | P20 |
| Vol 8 (PC R+3) | Revêtement de mur | Revêtement de mur | Colle de carrelage (plinthe) | P20 |
| Vol 9 (PC R+4) | Revêtement de mur | Revêtement de mur | Colle de carrelage (plinthe) | P20 |

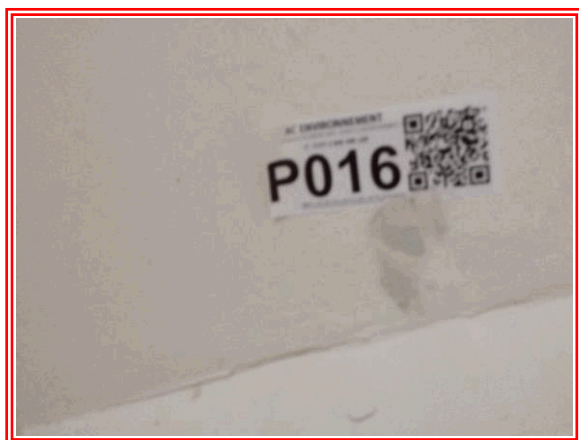
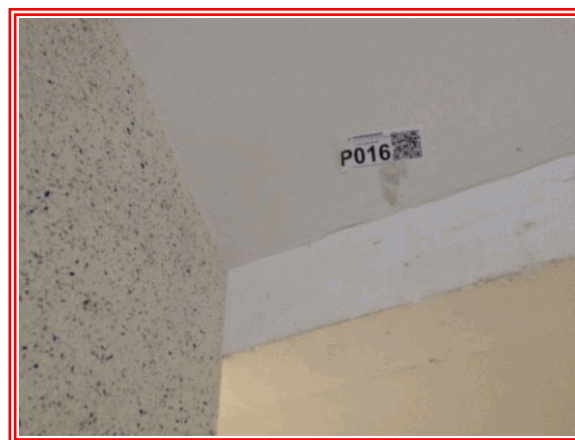
002LQ000836 n°16 - 1 (P16)

| Localisation | Catégorie | Composant | Partie de composant | Sur avis / réf pré. |
|---|---|---|---|---|
| Vol 2 (PC RDC) | Plafond et faux-plafonds | Plafonds | Enduit plâtre | P16 |
| Vol 6 (PC R+1) | Plafond et faux-plafonds | Plafonds | Enduit plâtre | P16 |
| Vol 7 (PC R+2) | Plafond et faux-plafonds | Plafonds | Enduit plâtre | P16 |
| Vol 8 (PC R+3) | Plafond et faux-plafonds | Plafonds | Enduit plâtre | P16 |

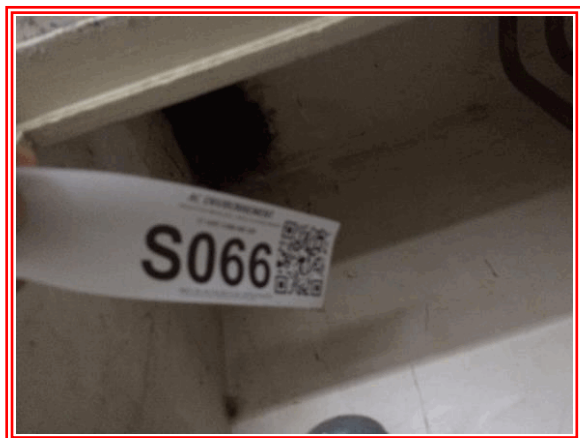
S66 - 1 (A66)

| Localisation | Catégorie | Composant | Partie de composant | Sur avis / réf pré. |
|---|---|---|---|---|
| Vol 9 (PC R+4) | Conduits, canalisations et équipements | Conduit air | Conduit en fibres-ciment | S66 |

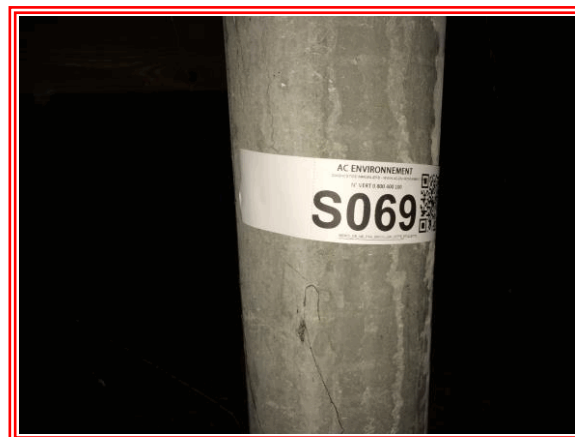
S69 - 1 (A69)

| Localisation | Catégorie | Composant | Partie de composant | Sur avis / réf pré. |
|---|---|---|---|---|
| Vol 11 (Comble) | Conduits, canalisations et équipements | Conduit air | Conduit en fibres-ciment | S69 |

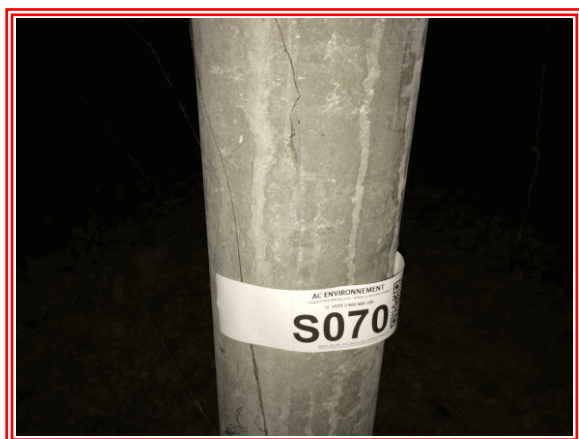
S70 - 1 (A70)

| Localisation | Catégorie | Composant | Partie de composant | Sur avis / réf pré. |
|---|---|---|---|---|
| Vol 11 (Comble) | Conduits, canalisations et équipements | Conduit air | Conduit en fibres-ciment | S70 |

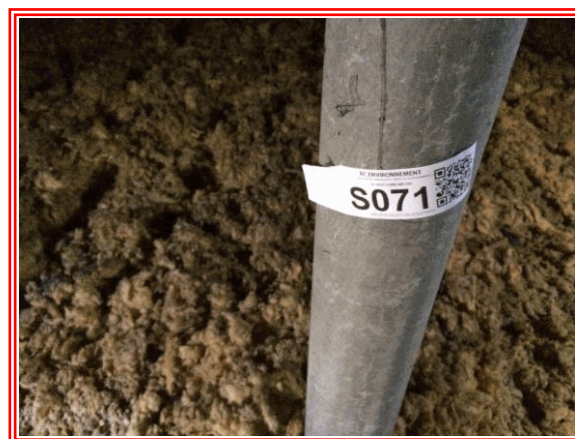
S71 - 1 (A71)

| Localisation | Catégorie | Composant | Partie de composant | Sur avis / réf pré. |
|---|---|---|---|---|
| Vol 11 (Comble) | Conduits, canalisations et équipements | Conduit air | Conduit en fibres-ciment | S71 |

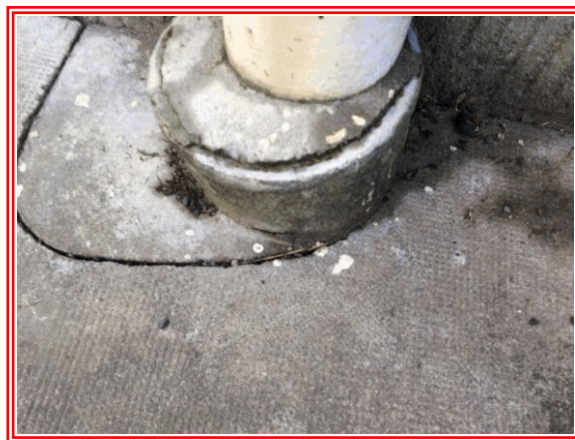
S79 - 1 (A79)

| Localisation | Catégorie | Composant | Partie de composant | Sur avis / réf pré. |
|---|---|---|---|---|
| Vol 13 (Masse) | Conduits, canalisations et équipements | Conduit eau | Conduit en fibres-ciment | S79 |
