## Rapport de mission de repérage des matériaux et produits contenant de l'amiante avant travaux

| Adresse : | 6 AVENUE PASTEUR - AVENUE PASTEUR |
| Date du repérage : | 29/04/2016 |
| Désignation : | Appartement n° 28 de type 5 situé au 01 er étage |

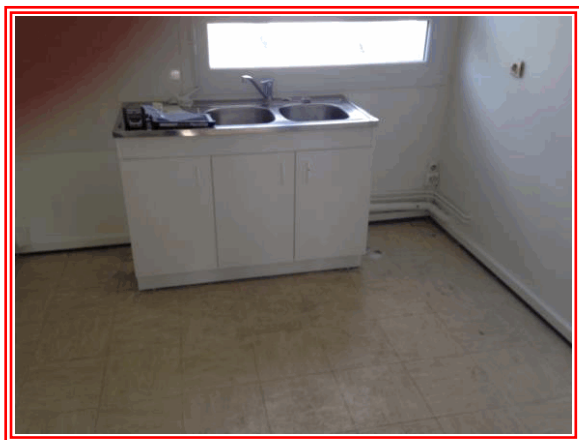
| Référence | Localisation | Action |
|---|---|---|
| 002HD000938 n°14 - 1 (P14) | LGT 28 - Vol 1<br>(Cuisine) | Prélevement positif |

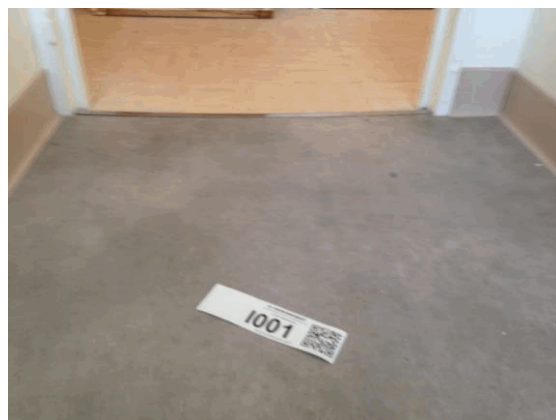
| Plan | Localisation | Composant | Partie composant | Descriptif de l'action menée | | | | Laboratoire | | | Conclusion |
|---|---|---|---|---|---|---|---|---|---|---|---|
| LGT 28 | Vol 2 (SDB) | Revêtement de sol | Lés plastiques avec sous-couche | I1 | | | I1 - 1 | | | | Aucun prélèvement réalisé à la demande du client sur les revêtements de sols non d'origines. |

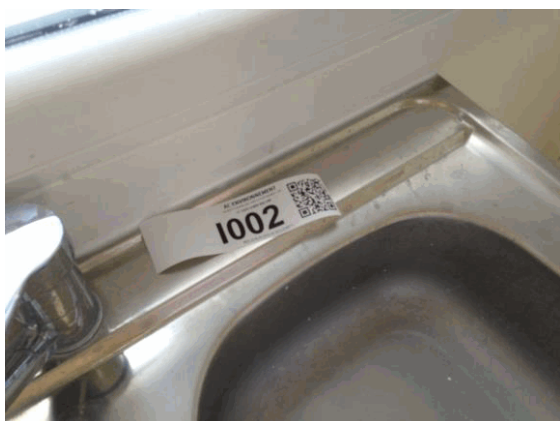
| Plan | Localisation | Composant | Partie composant | Descriptif de l'action menée | | | | Laboratoire | | | Conclusion |
|---|---|---|---|---|---|---|---|---|---|---|---|
| LGT 28 | Vol 1 (Cuisine) | Evier | Mastic étanchéité | I2 | | | I2 - 1 | | | | Aucun prélèvement réalisé à la demande du client sur l'ensemble des mastics des appareils sanitaires et équipements divers |
| LGT 28 | Vol 2 (SDB) | Evier | Mastic étanchéité | I2 | | | I2 - 1 | | | | Aucun prélèvement réalisé à la demande du client sur l'ensemble des mastics des appareils sanitaires et équipements divers |

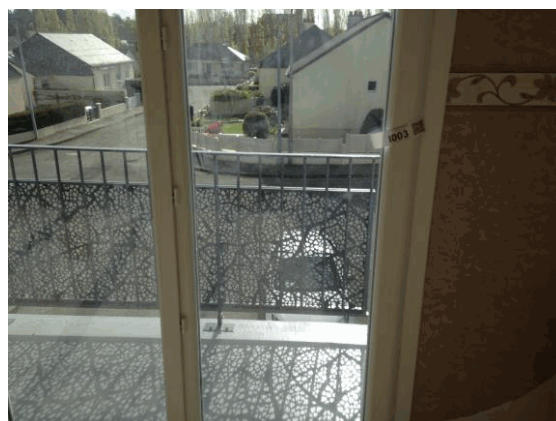
| Plan | Localisation | Composant | Partie composant | Descriptif de l'action menée | | | | Laboratoire | | | Conclusion |
|---|---|---|---|---|---|---|---|---|---|---|---|
| LGT 28 | Vol 10 (Séjour) | Menuiseries | PVC 4/16/4 | I3 | | | I3 - 1 | | | | Aucun prélèvement réalisé à la demande du client sur les menuiseries PVC |
| LGT 28 | Vol 9 (Chambre 4) | Menuiseries | PVC 4/16/4 | I3 | | | I3 - 1 | | | | Aucun prélèvement réalisé à la demande du client sur les menuiseries PVC |
| LGT 28 | Vol 8 (Chambre 3) | Menuiseries | PVC 4/16/4 | I3 | | | I3 - 1 | | | | Aucun prélèvement réalisé à la demande du client sur les menuiseries PVC |
| LGT 28 | Vol 7 (Chambre 2) | Menuiseries | PVC 4/16/4 | I3 | | | I3 - 1 | | | | Aucun prélèvement réalisé à la demande du client sur les menuiseries PVC |
| LGT 28 | Vol 6 (Chambre 1) | Menuiseries | PVC 4/16/4 | I3 | | | I3 - 1 | | | | Aucun prélèvement réalisé à la demande du client sur les menuiseries PVC |

| Plan | Localisation | Composant | Partie composant | Descriptif de l'action menée | | | | Laboratoire | | | Conclusion |
|---|---|---|---|---|---|---|---|---|---|---|---|
| LGT 28 | Vol 2 (SDB) | Menuiseries | PVC 4/16/4 | I3 | | | I3 - 1 | | | | Aucun prélèvement réalisé à la demande du client sur les menuiseries PVC |
| LGT 28 | Vol 1 (Cuisine) | Menuiseries | PVC 4/16/4 | I3 | | | I3 - 1 | | | | Aucun prélèvement réalisé à la demande du client sur les menuiseries PVC |

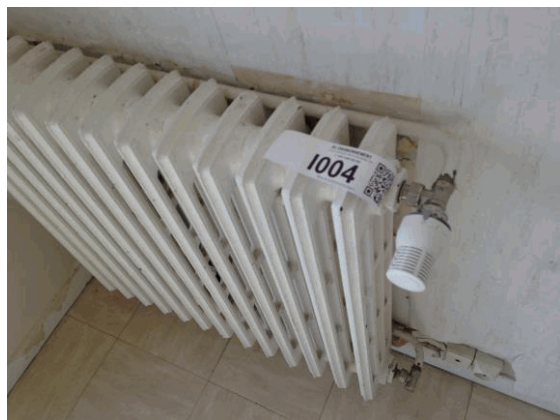
| Plan | Localisation | Composant | Partie composant | Descriptif de l'action menée | | | | Laboratoire | | | Conclusion |
|---|---|---|---|---|---|---|---|---|---|---|---|
| LGT 28 | Vol 1 (Cuisine) | Radiateurs | Joints | I4 | | | I4 - 1 | | | | Aucun prélèvement réalisé à la demande du client |

| Plan | Localisation | Composant | Partie composant | Descriptif de l'action menée | | | | Laboratoire | | | Conclusion |
|---|---|---|---|---|---|---|---|---|---|---|---|
| LGT 28 | Vol 10 (Séjour) | Radiateurs | Joints | I4 | | | I4 - 1 | | | | Aucun prélèvement réalisé à la demande du client |
| LGT 28 | Vol 2 (SDB) | Radiateurs | Joints | I4 | | | I4 - 1 | | | | Aucun prélèvement réalisé à la demande du client |
| LGT 28 | Vol 6 (Chambre 1) | Radiateurs | Joints | I4 | | | I4 - 1 | | | | Aucun prélèvement réalisé à la demande du client |
| LGT 28 | Vol 7 (Chambre 2) | Radiateurs | Joints | I4 | | | I4 - 1 | | | | Aucun prélèvement réalisé à la demande du client |
| LGT 28 | Vol 12 (Placard) | Radiateurs | Joints | I4 | | | I4 - 1 | | | | Aucun prélèvement réalisé à la demande du client |
| LGT 28 | Vol 8 (Chambre 3) | Radiateurs | Joints | I4 | | | I4 - 1 | | | | Aucun prélèvement réalisé à la demande du client |
| LGT 28 | Vol 9 (Chambre 4) | Radiateurs | Joints | I4 | | | I4 - 1 | | | | Aucun prélèvement réalisé à la demande du client |

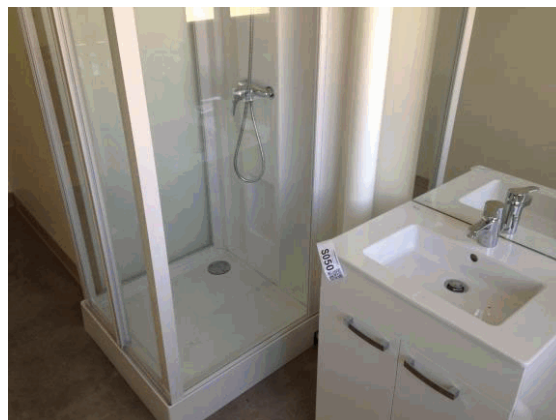
S50 - 1 (A50)

| Plan | Localisation | Composant | Partie composant | Descriptif de l'action menée | | | | Laboratoire | | | Conclusion |
|---|---|---|---|---|---|---|---|---|---|---|---|
| LGT 28 | Vol 2 (SDB) | Douche +clavabo | Pvc bois | S50 | | | S50 - 1 | | | | Materiau ne contenant pas d'amiante par natureéquipement récent |

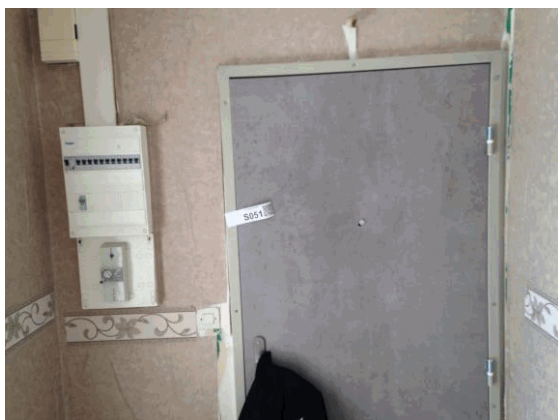
S51 - 1 (A51)

| Plan | Localisation | Composant | Partie composant | Descriptif de l'action menée | | | | Laboratoire | | | Conclusion |
|---|---|---|---|---|---|---|---|---|---|---|---|
| LGT 28 | Vol 4 (Entrée) | Menuiseries | Porte entrée | S51 | | | S51 - 1 | | | | Matériau ne contenant pas d'amiante par nature Récente avec 3 points sécurité |
