## Rapport de mission de repérage des matériaux et produits contenant de l'amiante avant travaux

| Adresse : | 26 RUE DU HAUT ROCHER - ILN HAUT ROCHER |
| Date du repérage : | 03/08/2017 |
| Désignation : | Appartement n° 6 de type 5 situé au 03 ème étage |

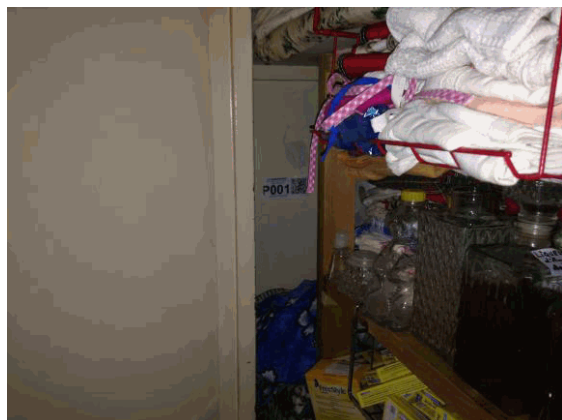
002VZ000088 n°1 - 1 (P1)

| Plan | Localisation | Composant | Partie composant | Descriptif de l'action menée | | | | Laboratoire | | | Conclusion |
|---|---|---|---|---|---|---|---|---|---|---|---|
| Appartement n°6 | Vol 11 (Dégagement) | Murs et cloisons | Enduit ciment porteur pièces sèches | P1 | Réalisation d'un prélèvement | | 002VZ000088 n°1 - 1 | P1 | Enduit blanc en vrac non séparable + peinture non séparable + matériau gris en vrac | Négatif | Négatif sur analyse |

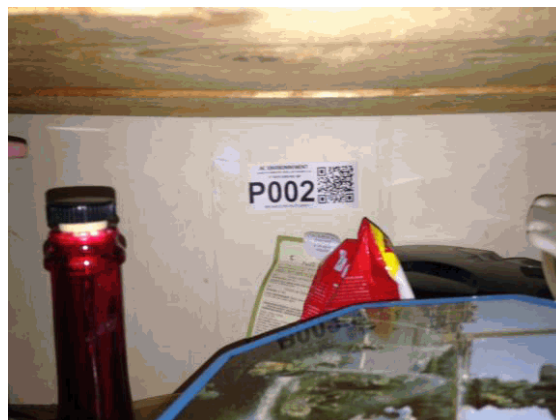
002VZ000088 n°2 - 1 (P2)

| Plan | Localisation | Composant | Partie composant | Descriptif de l'action menée | | | | Laboratoire | | | Conclusion |
|---|---|---|---|---|---|---|---|---|---|---|---|
| Appartement n°6 | Vol 11 (Dégagement) | Murs et cloisons | Enduit plâtre cloisons pièces sèches | P2 | Réalisation d'un prélèvement | | 002VZ000<br>088 n°2 - 1<br>-<br>002VZ000<br>088 n°2 - 2 | P2 | Enduit plâtreux blanc + peinture non séparable | Négatif | Négatif sur analyse |

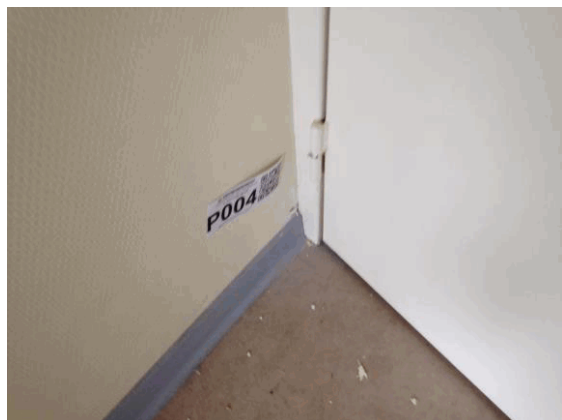
002VZ000088 n°4 - 1 (P4)

| Plan | Localisation | Composant | Partie composant | Descriptif de l'action menée | | | | Laboratoire | | | Conclusion |
|---|---|---|---|---|---|---|---|---|---|---|---|
| Appartement n°6 | Vol 9 (SDB) | Murs et cloisons | Enduit ciment porteurs pièces humides | P4 | Réalisation d'un prélèvement | | 002VZ000<br>088 n°4 - 1<br>-<br>002VZ000<br>088 n°4 - 2 | P4 | Enduit blanc en vrac non séparable + peinture en faible quantité avec poussières non séparable + matériau gris en vrac | Négatif | Négatif sur analyse |

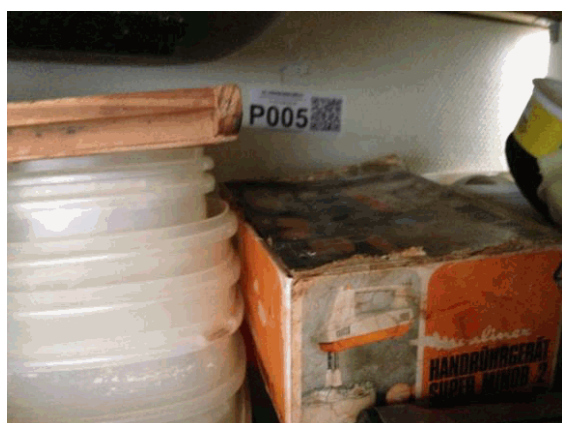
002VZ000088 n°5 - 1 (P5)

| Plan | Localisation | Composant | Partie composant | Descriptif de l'action menée | | | | Laboratoire | | | Conclusion |
|---|---|---|---|---|---|---|---|---|---|---|---|
| Appartement n°6 | Vol 10 (Cuisine) | Murs et cloisons | Enduit plâtre cloisons pièces humides | P5 | Réalisation d'un prélèvement | | 002VZ000<br>088 n°5 - 1<br>-<br>002VZ000<br>088 n°5 - 2 | P5 | Enduit plâtreux blanc + peinture non séparable + carton non séparable | Négatif | Négatif sur analyse |

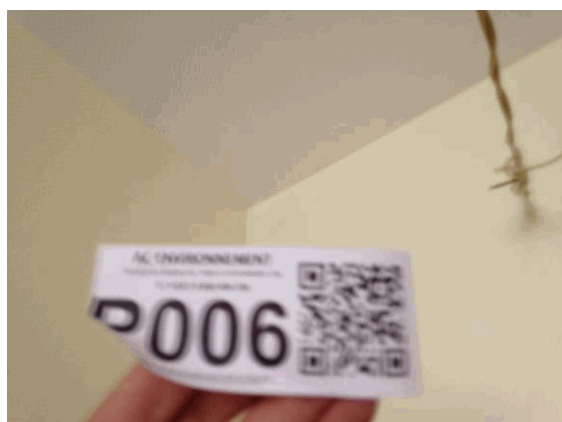
| Plan | Localisation | Composant | Partie composant | Descriptif de l'action menée | | | | Laboratoire | | | Conclusion |
|---|---|---|---|---|---|---|---|---|---|---|---|
| Appartement n°6 | Vol 10 (Cuisine) | Plafonds | Enduit plâtre plafonds pièces humides | P6 | Réalisation d'un prélèvement | | 002VZ000 088 n°6 - 1 | P6 | Enduit plâtreux blanc + peinture en faible quantité non séparable | Négatif | Négatif sur analyse |

| Référence | Localisation | Action |
|---|---|---|
| 002VZ000088 n°6 - 1 (P6) | Appartement n°6 - Vol 10<br>(Cuisine) | Prélevement négatif |
