## Rapport de mission de repérage des matériaux et produits contenant de l'amiante avant travaux

| Adresse : | 68 RUE DU LT MORILLON - RES LT MORILLON |
| Date du repérage : | 20/06/2017 |
| Désignation : | Appartement n° 21 de type 5 situé au 04 ème étage |

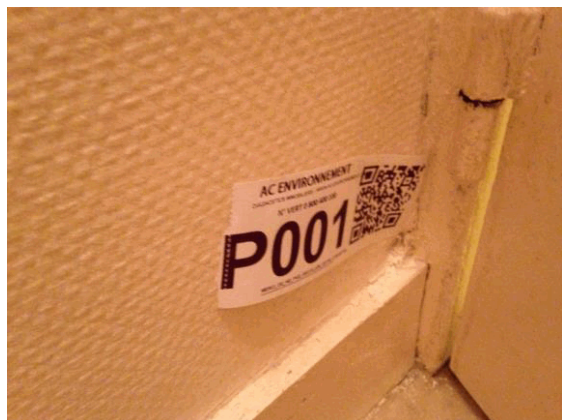
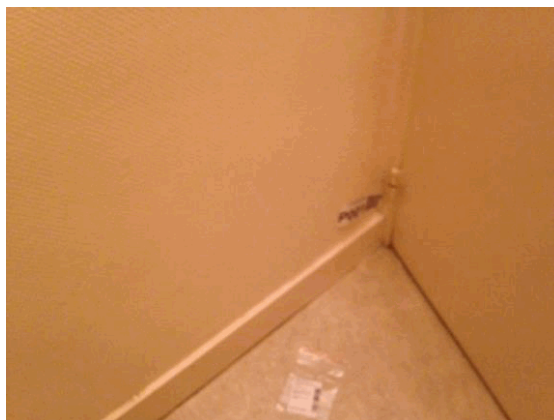
| Plan | Localisation | Composant | Partie composant | Descriptif de l'action menée | | | | Laboratoire | | | Conclusion |
|---|---|---|---|---|---|---|---|---|---|---|---|
| Appartement n°21 | Vol 3 (Cuisine) | Murs et cloisons | Enduit plâtre avec enduit ciment (Porteur pièces humides) | P1 | Réalisation d'un prélèvement | | 002HD001575 n°1 - 1 - 002HD001575 n°1 - 2 | P1 | Enduit plâtreux blanc + peinture non séparable | Négatif | Négatif sur analyse |

002HD001575 n°1 - 1 (P1)

002HD001575 n°1 - 2 (P1)

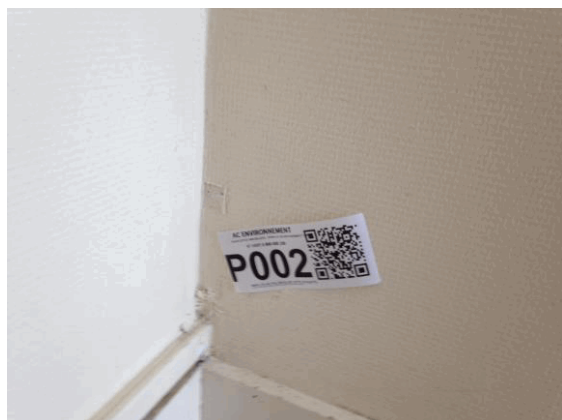
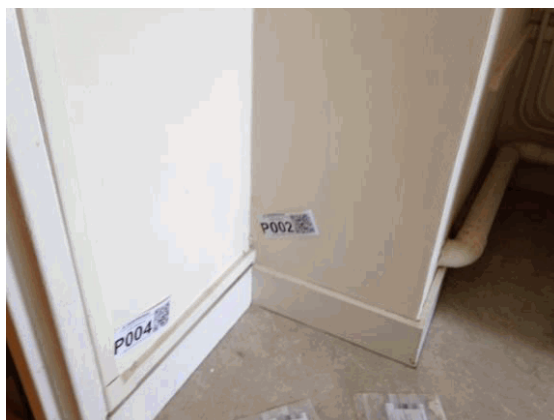
| Plan | Localisation | Composant | Partie composant | Descriptif de l'action menée | | | | Laboratoire | | | Conclusion |
|---|---|---|---|---|---|---|---|---|---|---|---|
| Appartement n°21 | Vol 3 (Cuisine) | Cloisons légères ou préfabriquées | Cloison et doublage plaque plâtre pièces humides | P2 | Réalisation d'un prélèvement | | 002HD001575 n°2 - 1 - 002HD001575 n°2 - 2 | P2 | Enduit plâtreux blanc + peintures multiples non séparable | Négatif | Négatif sur analyse |

002HD001575 n°2 - 1 (P2)

002HD001575 n°2 - 2 (P2)

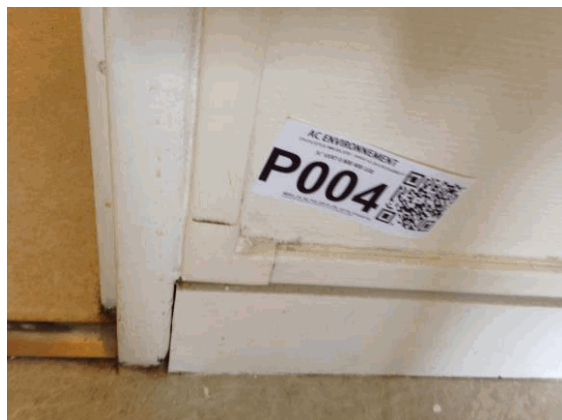
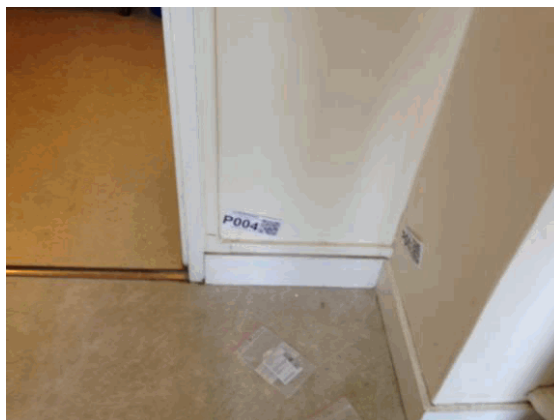
| Plan | Localisation | Composant | Partie composant | Descriptif de l'action menée | | | | Laboratoire | | | Conclusion |
|---|---|---|---|---|---|---|---|---|---|---|---|
| Appartement n°21 | Vol 3 (Cuisine) | Murs et cloisons | Enduit plâtre<br>Cloison pièces humides (plâtre sur brique rouge) | P4 | Réalisation d'un prélèvement | | 002HD001575 n°4 - 1 - 002HD001575 n°4 - 2 | P4 | Matériau plâtreux blanc | Négatif | Négatif sur analyse |

002HD001575 n°4 - 1 (P4)

002HD001575 n°4 - 2 (P4)

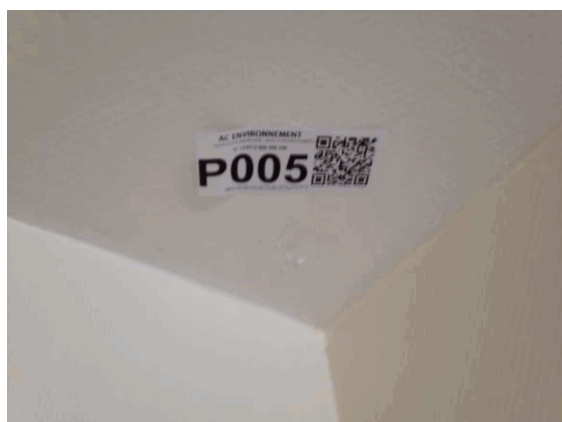
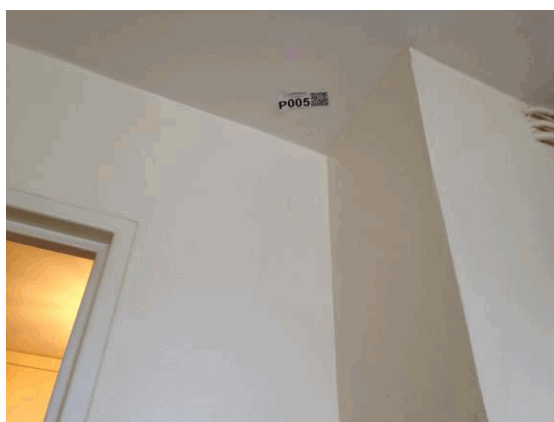
| Plan | Localisation | Composant | Partie composant | Descriptif de l'action menée | | | | Laboratoire | | | Conclusion |
|---|---|---|---|---|---|---|---|---|---|---|---|
| Appartement n°21 | Vol 3 (Cuisine) | Plafonds | Enduit plâtre (Plafond pièces humides) | P5 | Réalisation d'un prélèvement | | 002HD001575 n°5 - 1 - 002HD001575 n°5 - 2 | P5 | Matériau plâtreux gris + peinture non séparable | Négatif | Négatif sur analyse |

002HD001575 n°5 - 1 (P5)

002HD001575 n°5 - 2 (P5)

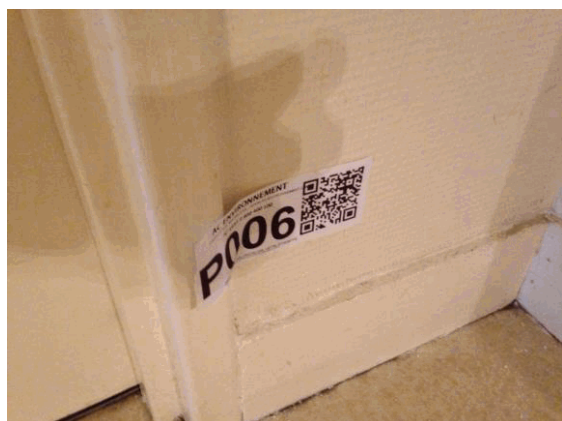
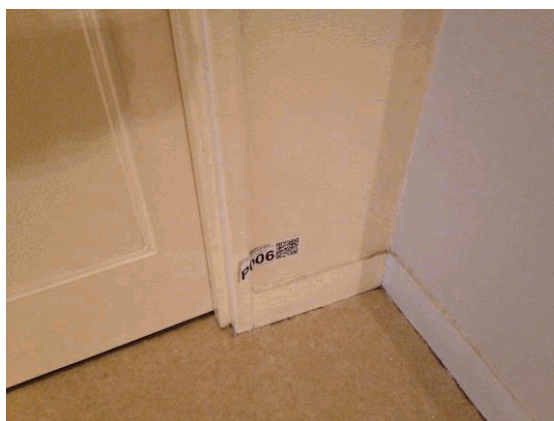
| Plan | Localisation | Composant | Partie composant | Descriptif de l'action menée | | | | Laboratoire | | | Conclusion |
|---|---|---|---|---|---|---|---|---|---|---|---|
| Appartement n°21 | Vol 11 (Dégagement) | Murs et cloisons | Enduit plâtre (Cloison et doublage pièces sèches) | P6 | Réalisation d'un prélèvement | | 002HD001575 n°6 - 1 - 002HD001575 n°6 - 2 | P6 | Matériau plâtreux blanc + peinture en faible quantité non séparable | Négatif | Négatif sur analyse |

002HD001575 n°6 - 1 (P6)

002HD001575 n°6 - 2 (P6)

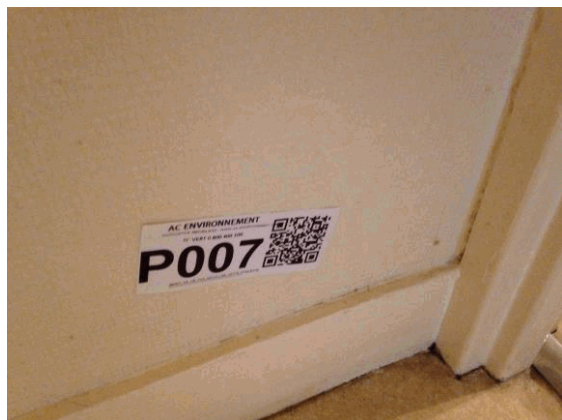
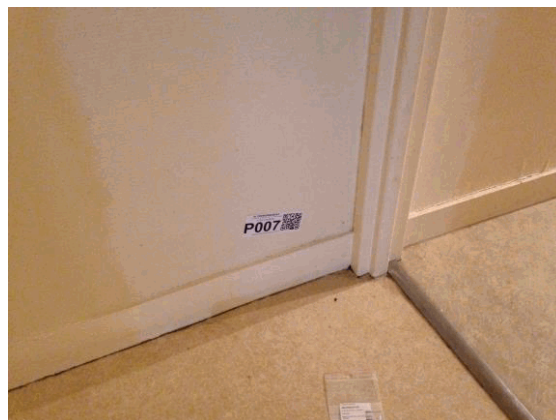
| Plan | Localisation | Composant | Partie composant | Descriptif de l'action menée | | | | Laboratoire | | | Conclusion |
|---|---|---|---|---|---|---|---|---|---|---|---|
| Appartement n°21 | Vol 9 (Chambre 4) | Murs et cloisons | Enduit plâtre (Porteur pièces sèches) | P7 | Réalisation d'un prélèvement | | 002HD001575 n°7 - 1 - 002HD001575 n°7 - 2 | P7 | Matériau plâtreux blanc + matériau gris en vrac non séparable + toile fibreuse blanche en faible quantité non séparable + peinture non séparable | Négatif | Négatif sur analyse |

002HD001575 n°7 - 1 (P7)

002HD001575 n°7 - 2 (P7)

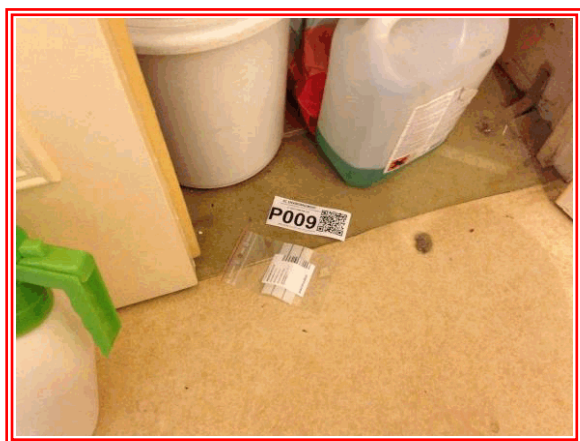
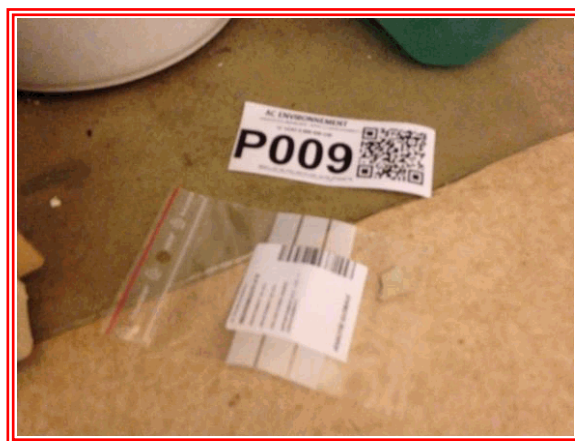
| Localisation | Catégorie | Composant | Partie de composant | Sur avis / réf pré. |
|---|---|---|---|---|
| Vol 11 (Dégagement) | Revêtement de sol | Revêtement de sol | Dalles dures grises | P9 |

002HD001575 n°9 - 2 (P9)

002HD001575 n°9 - 1 (P9)

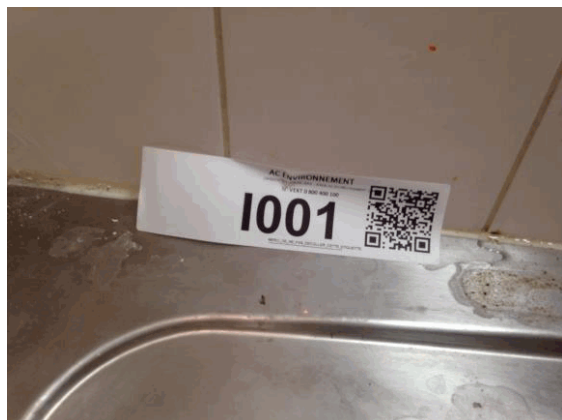
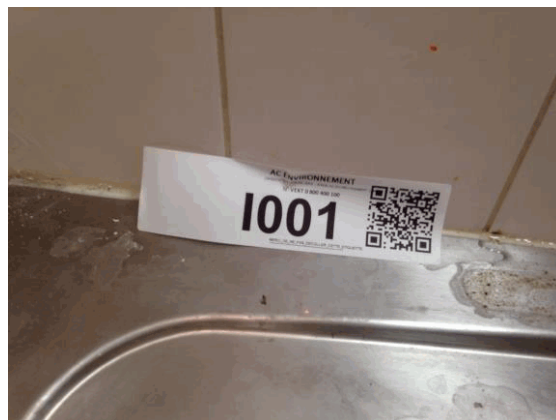
| Plan | Localisation | Composant | Partie composant | Descriptif de l'action menée | | | | Laboratoire | | | Conclusion |
|---|---|---|---|---|---|---|---|---|---|---|---|
| Appartement n°21 | Vol 3 (Cuisine) | Evier | Mastic étanchéité | I1 | | | 002HD001575 n°12 - 1<br>-<br>002HD001575 n°12 - 2 | | | | Aucun prélèvement réalisé à la demande du client sur l'ensemble des mastics des appareils sanitaires et équipements divers |

002HD001575 n°12 - 2

002HD001575 n°12 - 1
