## Rapport de mission de repérage des matériaux et produits contenant de l'amiante avant travaux

| Adresse : | LES GRANDS PRES |
| CP - Ville : | 53600 EVRON |
| Désignation : | Bâtiment composé de 2 cages et de 3 étages |

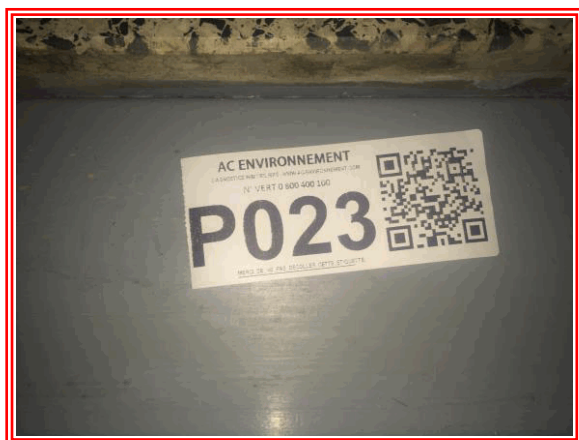
002HD001073 n°23 - 1 (P23)

| Localisation | Catégorie | Composant | Partie de composant | Sur avis / réf pré. |
|---|---|---|---|---|
| Vol 4 (PC RDC) | Revêtement de sol | Revêtement de sol | Nez de marche (matériaux bitumineux entre métal et plaques de marbres) | P23 |

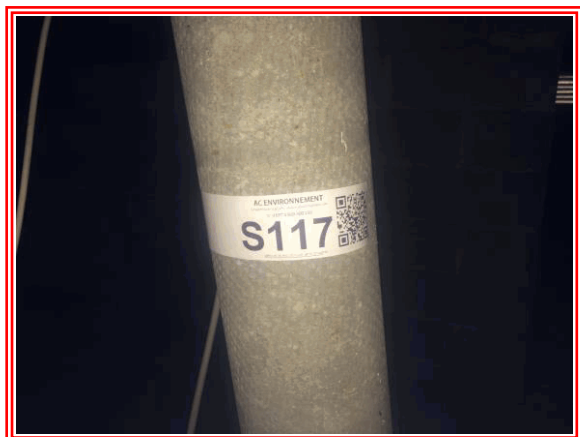
S117 - 1 (A117)

| Vol 1 (combles cage 3) | Conduits, canalisations et équipements | Vide ordure | Conduit en fibres-ciment | S117 |

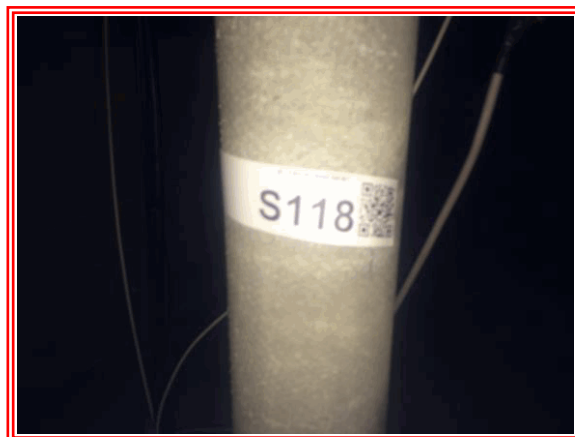
S118 - 1 (A118)

| Vol 23 (combles cage 1) | Conduits, canalisations et équipements | Vide ordure | Conduit en fibres-ciment | S118 |

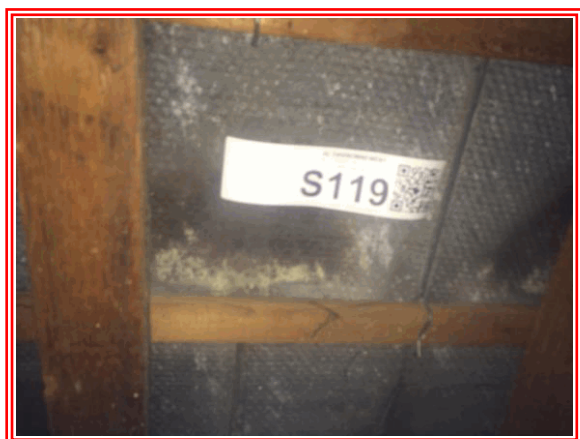
S119 - 1 (A119)

| Vol 16 (toiture) | Toiture et étanchéité | Ardoises | Ardoises composites | S119 |

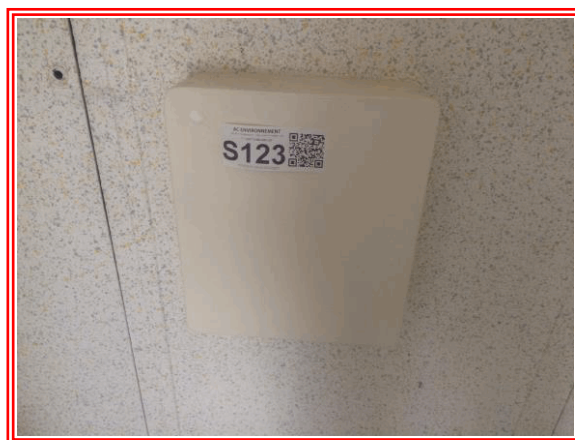
S123 - 1 (A123)

| Vol 5 (PC R+1) | Conduits, canalisations et équipements | Vide ordure | Conduit en fibres-ciment | S123 |

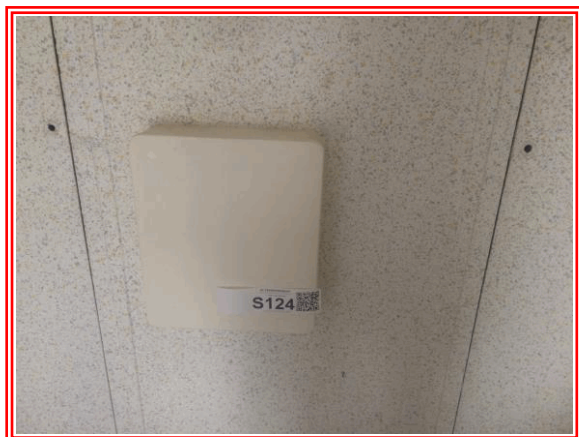
S124 - 1 (A124)

| Vol 20 (PC R+1) | Conduits, canalisations et équipements | Vide ordure | Conduit en fibres-ciment | S124 |

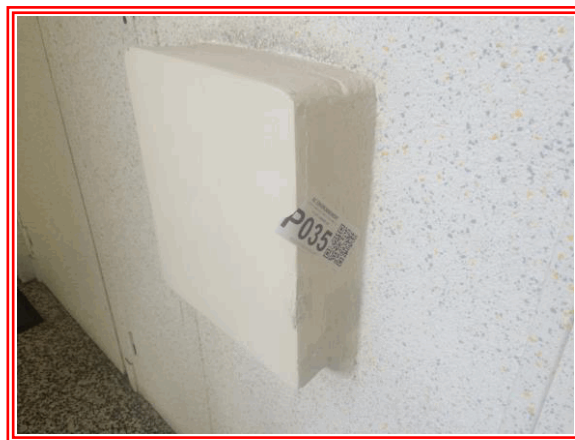
002HD001073 n°35 - 1 (P35)

| Vol 4 (PC RDC) | Parois verticales intérieures et enduits | Murs et cloisons | enduit sur trappevide ordure condamné | P35 |
