Rapport de mission de repérage des matériaux et produits contenant de l'amiante avant travaux

Adresse :	12 RUE DU ROCHARD - GRANDS PRES 1
CP - Ville :	53600 EVRON
Référence client :	_00094000120000100139_
Date du repérage :	10/03/2017
Désignation :	Appartement n° 139 de type 3 situé au 02 ème étage

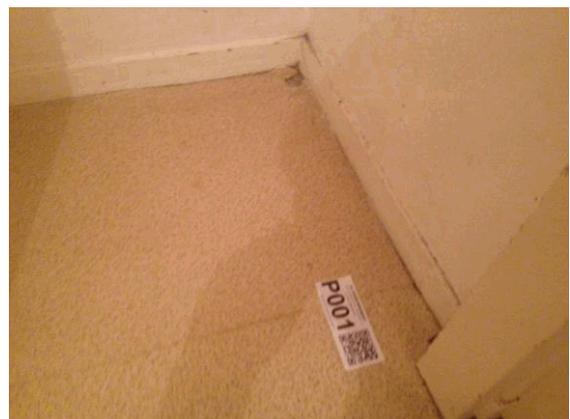
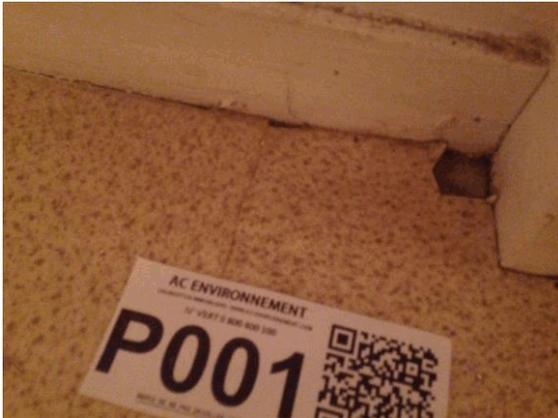
002FH002006 n°1 - 1 (P1)

Fraction Analysée	Technique analytique et date d'analyse	Résultat	Type d'amiante	Nb de préparations
▶ Revêtement cassant gris + colle polymère jaune + ragréage gris	META le 22/03/2017	Amiante non détecté	---	1

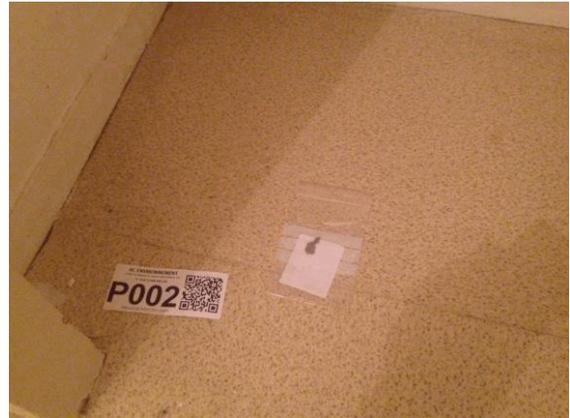
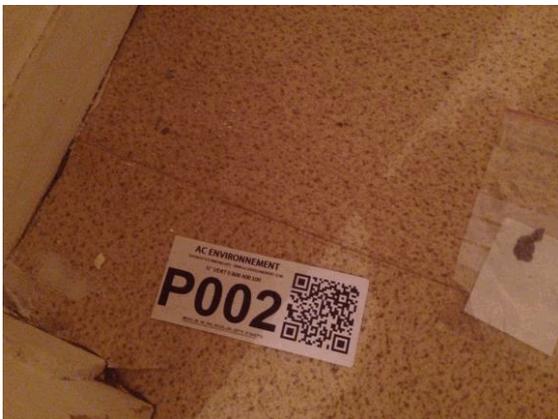
002FH002006 n°2 - 1 (P2)

Fraction Analysée	Technique analytique et date d'analyse	Résultat	Type d'amiante	Nb de préparations
▶ Colle polymère jaune + ragréage rose	META le 22/03/2017	Amiante non détecté	---	1

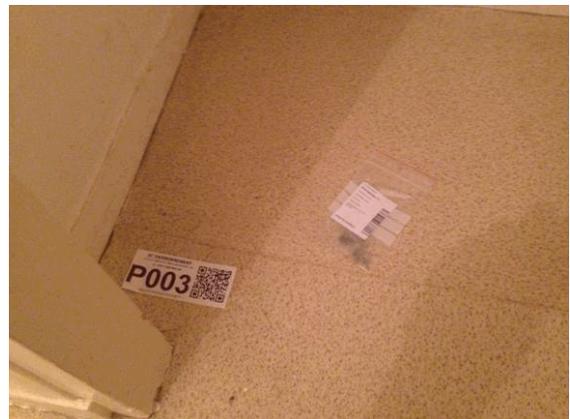
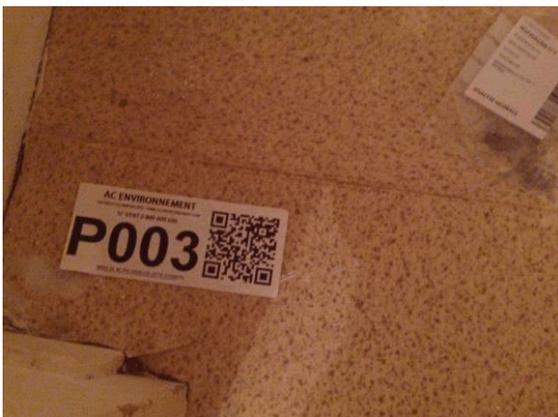
002FH002006 n°3 - 1 (P3)

Fraction Analysée	Technique analytique et date d'analyse	Résultat	Type d'amiante	Nb de préparations
▶ Colle polymère jaune + matériau compact rose + ragréage gris + peinture	META le 22/03/2017	Amiante non détecté	---	1

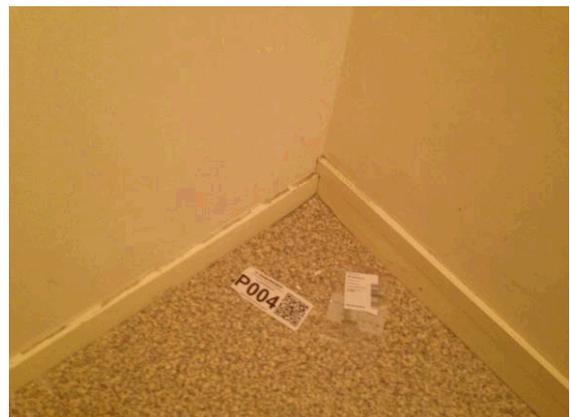
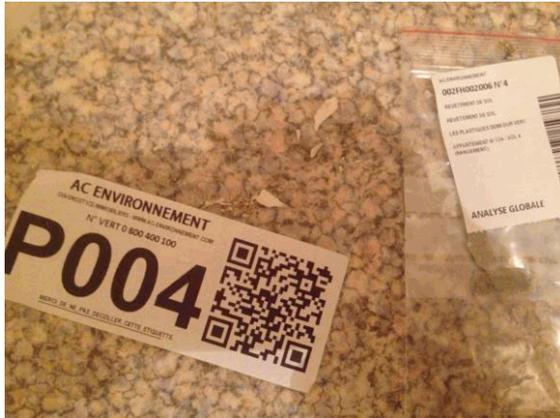
002FH002006 n°4 - 1 (P4)

Fraction Analysée	Technique analytique et date d'analyse	Résultat	Type d'amiante	Nb de préparations
▶ Revêtement cassant vert + colle polymère jaune + ragréage gris	META le 22/03/2017	Amiante non détecté	---	1

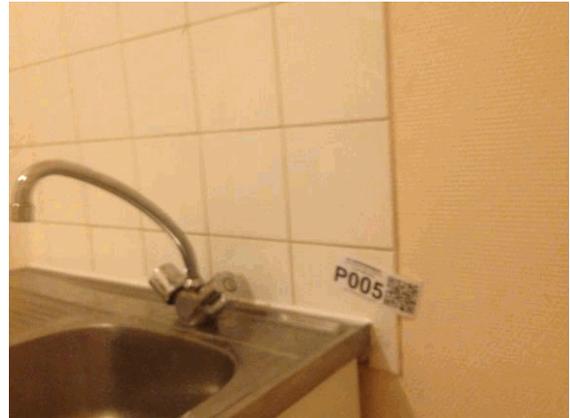
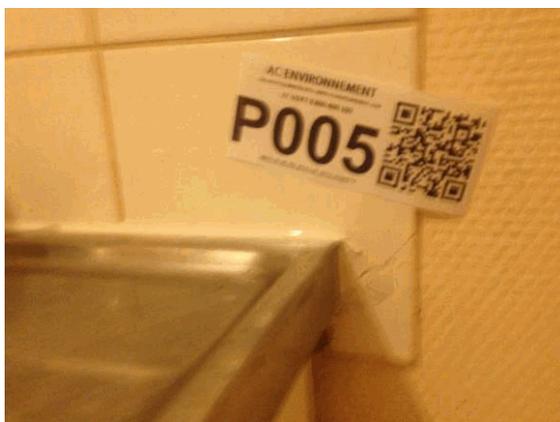
002FH002006 n°5 - 1 (P5)

Fraction Analysée	Technique analytique et date d'analyse	Résultat	Type d'amiante	Nb de préparations
▶ Colle grise + peinture + carrelage	META le 24/03/2017	Amiante non détecté	---	3

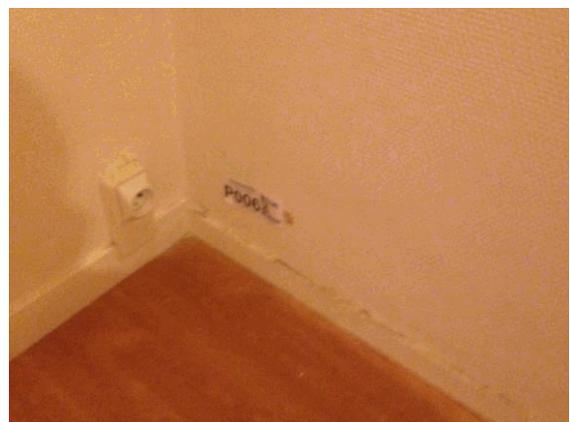
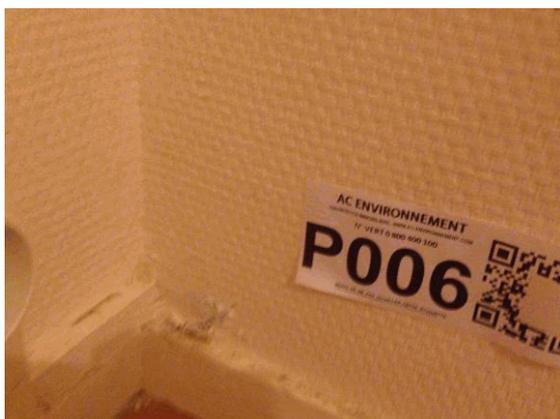
002FH002006 n°6 - 1 (P6)

Fraction Analysée	Technique analytique et date d'analyse	Résultat	Type d'amiante	Nb de préparations
▶ Enduit gris en vrac + peinture	META le 22/03/2017	Amiante non détecté	---	1

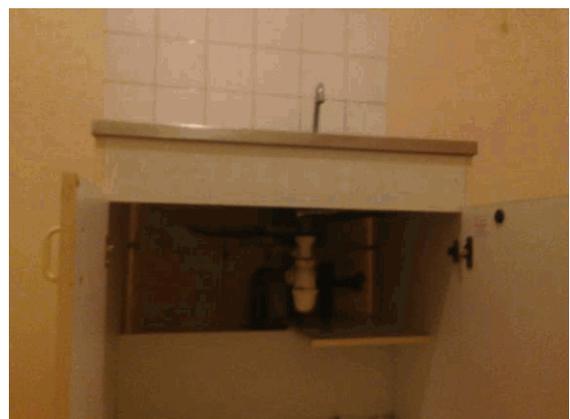
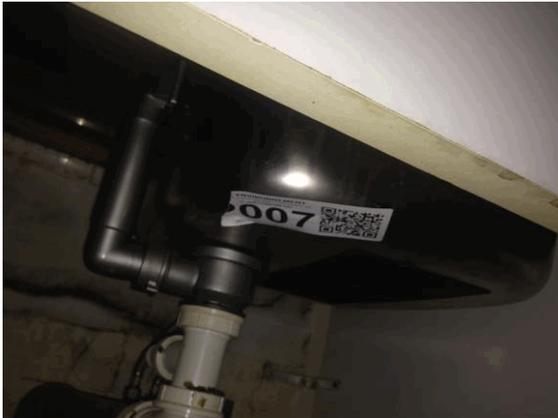
002FH002006 n°7 - 1 (P7)

P7	Equipements divers et accessoires	Evier	Tampon bitumineux noir - noir -	Appartement n°139 - Vol 1 (Cuisine)	
P8	Parois verticales intérieures et enduits	Murs et cloisons	Enduit plâtreux blanc + peinture - cloisons pièces humides -	Appartement n°139 - Vol 1 (Cuisine)	
P9	Parois verticales intérieures et enduits	Murs et cloisons	Enduit plâtreux beige en vrac avec couche en papier + peinture non séparable - Porteur pièces sèches -	Appartement n°139 - Vol 7 (Entrée)	
P10	Parois verticales intérieures et enduits	Murs et cloisons	Enduit plâtreux blanc + peinture - cloisons pièces sèches -	Appartement n°139 - Vol 7 (Entrée)	
P11	Revêtement de mur	Revêtement de mur	Colle grise + carrelage - blanches -	Appartement n°139 - Vol 2 (Salle d'eau)	
P12	Plafond et faux-plafonds	Plafonds	Enduit beige en vrac + peinture - Pièces sèches -	Appartement n°139 - Vol 7 (Entrée)	
P13	Plafond et faux-plafonds	Plafonds	Enduit plâtreux blanc + peinture - Pièces humides -	Appartement n°139 - Vol 8 (W.C)

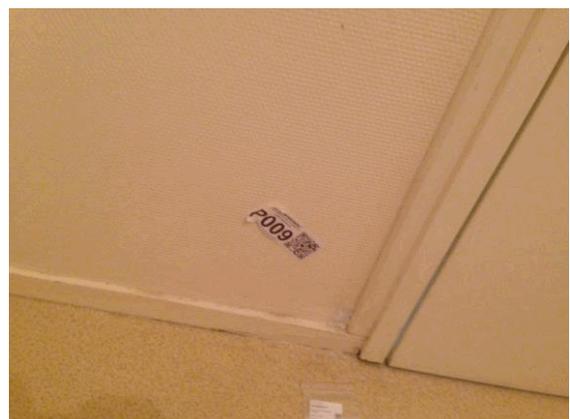
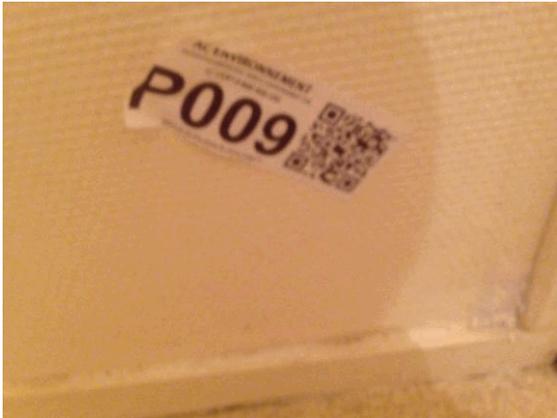
002FH002006 n°9 - 1 (P9)

Appartement n°139	Vol 7 (Entrée)	Murs et cloisons	Enduit ciment	P9	Réalisation d'un prélèvement	Porteur pièces sèches	002FH0020 06 n°9 - 1 - 002FH0020 06 n°9 - 2	P9	Enduit plâtreux beige en vrac avec couche en papier + peinture non séparable	Négatif	Négatif sur analyse
Appartement n°139	Vol 6 (Séjour) - Vol 5 (Chambre 2) - Vol 3 (Chambre 1) - Vol 7 (Entrée)	Murs et cloisons	Enduit ciment	S19 - S20 - S21 - S22	Sondage et extension de la zone homogène du prélèvement P9	Porteur pièces sèches	002FH0020 06 n°9 - 1 - 002FH0020 06 n°9 - 2	P9	Enduit plâtreux beige en vrac avec couche en papier + peinture non séparable	Négatif	Négatif sur analyse
Appartement n°139	Vol 7 (Entrée)	Murs et cloisons	Enduit plâtre	P10	Réalisation d'un prélèvement	cloisons pièces sèches	002FH0020 06 n°10 - 1 - 002FH0020 06 n°10 - 2	P10	Enduit plâtreux blanc + peinture	Négatif	Négatif sur analyse
Appartement n°139	Vol 7 (Entrée) - Vol 6 (Séjour) - Vol 5 (Chambre 2) - Vol 4 (Rangement) - Vol 3 (Chambre 1)	Murs et cloisons	Enduit plâtre	P10 - S23 - S24 - S25 - S26	Sondage et extension de la zone homogène du prélèvement P10	cloisons pièces sèches	002FH0020 06 n°10 - 1 - 002FH0020 06 n°10 - 2	P10	Enduit plâtreux blanc + peinture	Négatif	Négatif sur analyse

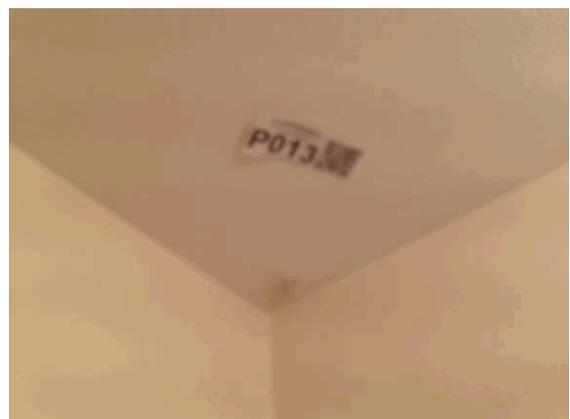
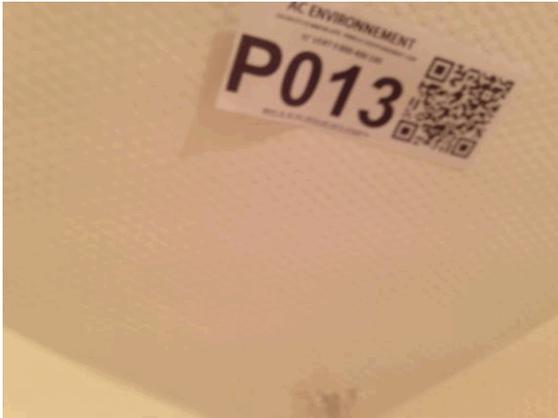
002FH002006 n°13 - 1 (P13)

Appartement n°139	Vol 2 (Salle d'eau) - Vol 1 (Cuisine)	Plafonds	Enduit plâtre	S31 - S32	Sondage et extension de la zone homogène du prélèvement P13	Pièces humides	002FH0020 06 n°13 - 1 - 002FH0020 06 n°13 - 2	P13	Enduit plâtreux blanc + peinture	Négatif	Négatif sur analyse
