## Rapport de mission de repérage des matériaux et produits contenant de l'amiante avant travaux

| Adresse : | 7 BD FREDERIC SIMON - RES VILLENEUVE |
| CP - Ville : | 53200 CHATEAU GONTIER |
| Désignation : | Appartement n° 16 de type 4 situé au 03 ème étage |

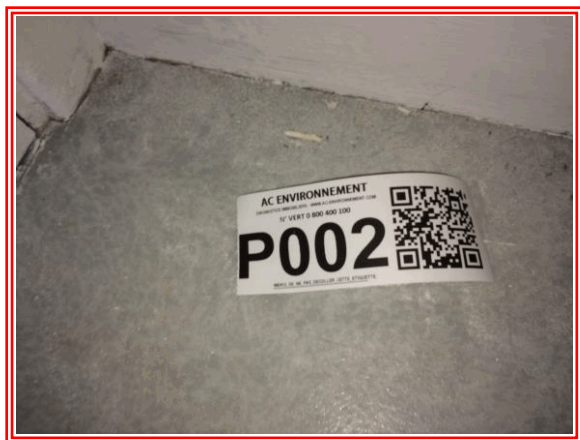
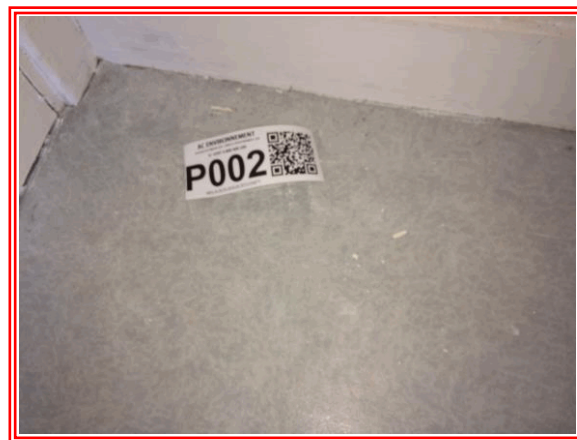
002OY000457 n°2 - 1 (P2)

| Localisation | Catégorie | Composant | Partie de composant | Sur avis / réf pré. |
|---|---|---|---|---|
| Vol 8 (Rangement 2) | Revêtement de sol | Revêtement de sol | Colle bitumeuses | P2 |
| Vol 5 (Cuisine) | Revêtement de sol | Revêtement de sol | Colle bitumeuses | P2 |
| Vol 4 (W.C) | Revêtement de sol | Revêtement de sol | Colle bitumeuses | P2 |
| Vol 3 (SDB) | Revêtement de sol | Revêtement de sol | Colle bitumeuses | P2 |
| Vol 2 (Rangement 1) | Revêtement de sol | Revêtement de sol | Colle bitumeuses | P2 |
| Vol 1 (Dégagement) | Revêtement de sol | Revêtement de sol | Colle bitumeuses | P2 |
| Vol 6 (Séjour) | Revêtement de sol | Revêtement de sol | Colle bitumeuses | P2 |
| Vol 7 (Chambre 1) | Revêtement de sol | Revêtement de sol | Colle bitumeuses | P2 |
| Vol 9 (Chambre 2) | Revêtement de sol | Revêtement de sol | Colle bitumeuses | P2 |

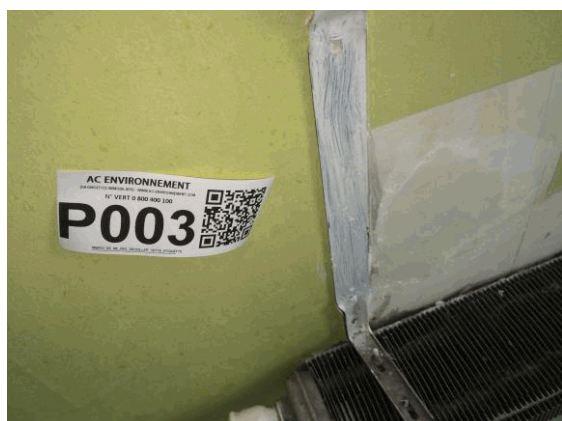
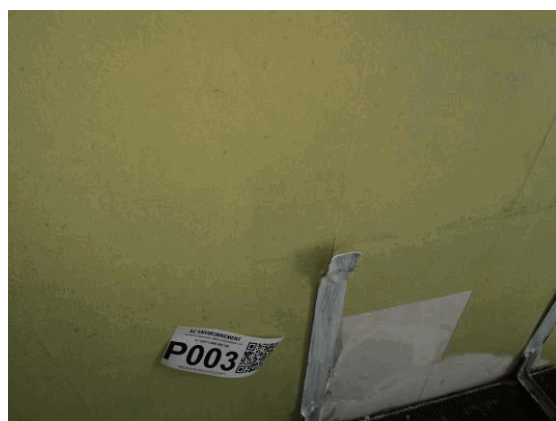
002OY000457 n°3 - 1 (P3)

| Plan | Localisation | Composant | Partie composant | Descriptif de l'action menée | | | | Laboratoire | | | Conclusion |
|---|---|---|---|---|---|---|---|---|---|---|---|
| Appartement N°16 | Vol 9 (Chambre 2) | Murs et cloisons | Enduit plâtre | P3 | Réalisation d'un prélèvement | Cloison et doublage pièces sèches | 002OY000<br>457 n°3 - 1<br>-<br>002OY000<br>457 n°3 - 2 | P3 | Enduit plâtreux blanc + peinture + papier | Négatif | Négatif sur analyse |
| Appartement N°16 | Vol 9 (Chambre 2) - Vol 7 (Chambre 1) - Vol 6 (Séjour) - Vol 8 (Rangement 2) - Vol 1 (Dégagement) - Vol 2 (Rangement 1) | Murs et cloisons | Enduit plâtre | P3 - S1 - S2 - S3 - S4 - S5 | Sondage et extension de la zone homogène du prélèvement P3 | Cloison et doublage pièces sèches | 002OY000<br>457 n°3 - 1<br>-<br>002OY000<br>457 n°3 - 2 | P3 | Enduit plâtreux blanc + peinture + papier | Négatif | Négatif sur analyse |

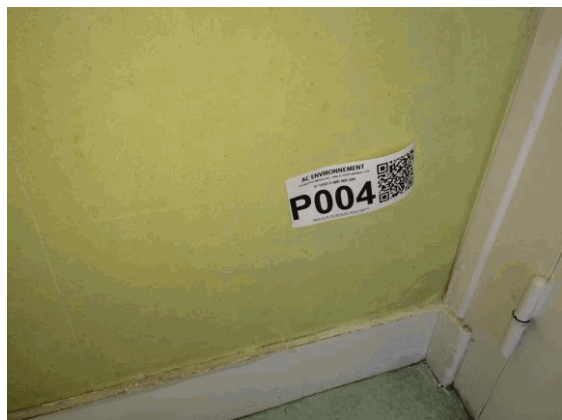
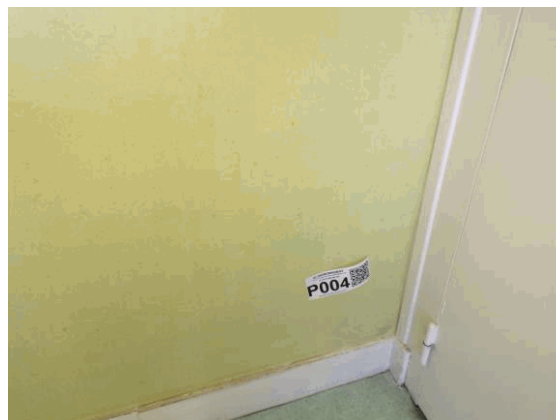
002OY000457 n°4 - 1 (P4)

| Plan | Localisation | Composant | Partie composant | Descriptif de l'action menée | | | | Laboratoire | | | Conclusion |
|---|---|---|---|---|---|---|---|---|---|---|---|
| Appartement N°16 | Vol 9 (Chambre 2) | Murs et cloisons | Enduit plâtre | P4 | Réalisation d'un prélèvement | Refend pièces sèches | 002OY000<br>457 n°4 - 1<br>-<br>002OY000<br>457 n°4 - 2 | P4 | Enduit plâtreux blanc + papier + peinture | Négatif | Négatif sur analyse |
| Appartement N°16 | Vol 9 (Chambre 2) - Vol 8 (Rangement 2) - Vol 6 (Séjour) - Vol 1 (Dégagement) - Vol 2 (Rangement 1) | Murs et cloisons | Enduit plâtre | P4 - S6 - S7 - S8 - S9 | Sondage et extension de la zone homogène du prélèvement P4 | Refend pièces sèches | 002OY000<br>457 n°4 - 1<br>-<br>002OY000<br>457 n°4 - 2 | P4 | Enduit plâtreux blanc + papier + peinture | Négatif | Négatif sur analyse |

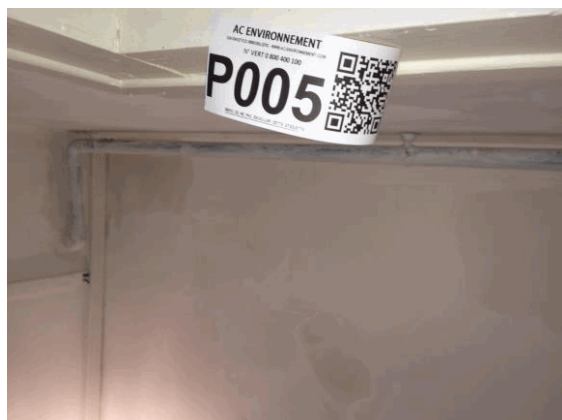
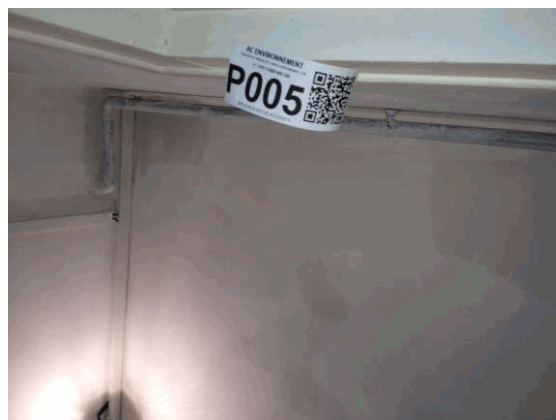
002OY000457 n°5 - 1 (P5)

| Plan | Localisation | Composant | Partie composant | Descriptif de l'action menée | | | | Laboratoire | | | Conclusion |
|---|---|---|---|---|---|---|---|---|---|---|---|
| Appartement N°16 | Vol 2 (Rangement 1) | Plafonds | Enduit plâtre | P5 | Réalisation d'un prélèvement | Plafond pièce sèche | 002OY000<br>457 n°5 - 1<br>-<br>002OY000<br>457 n°5 - 2 | P5 | Enduit plâtreux blanc + peinture | Négatif | Négatif sur analyse |

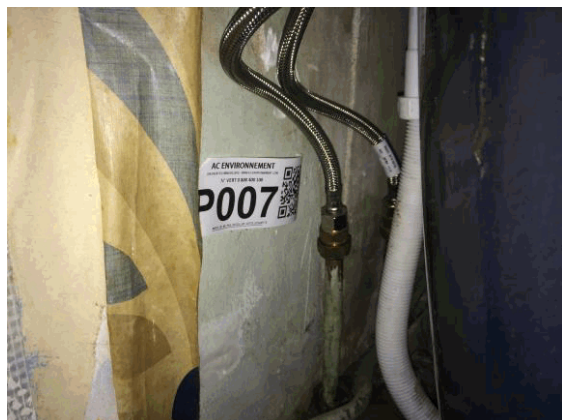
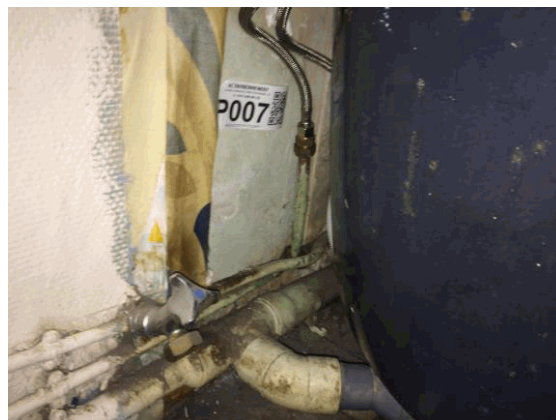
002OY000457 n°7 - 1 (P7)

| Plan | Localisation | Composant | Partie composant | Descriptif de l'action menée | | | | Laboratoire | | | Conclusion |
|---|---|---|---|---|---|---|---|---|---|---|---|
| Appartement N°16 | Vol 3 (SDB) | Murs et cloisons | Enduit plâtre | P7 | Réalisation d'un prélèvement | Refend pièces humides | 002OY000<br>457 n°7 - 1<br>-<br>002OY000<br>457 n°7 - 2 | P7 | Enduit plâtreux blanc + peinture + matériau gris en faible quantité en vrac non séparable | Négatif | Négatif sur analyse |

| Plan | Localisation | Composant | Partie composant | Descriptif de l'action menée | | | | Laboratoire | | | Conclusion |
|---|---|---|---|---|---|---|---|---|---|---|---|
| Appartement N°16 | Vol 5 (Cuisine) | Murs et cloisons | Enduit plâtre | S10 - S11 | Sondage et extension de la zone homogène du prélèvement P7 | Refend pièces humides | 002OY000<br>457 n°7 - 1<br>-<br>002OY000<br>457 n°7 - 2 | P7 | Enduit plâtreux blanc + peinture + matériau gris en faible quantité en vrac non séparable | Négatif | Négatif sur analyse |

| Référence | Categorie | Composant | Materiau | Localisation | Observation |
|---|---|---|---|---|---|
| P7 | Parois verticales intérieures et enduits | Murs et cloisons | Enduit plâtreux blanc + peinture + matériau gris en faible quantité en vrac non séparable - Refend pièces humides - | Appartement N°16 - Vol 3 (SDB) | |

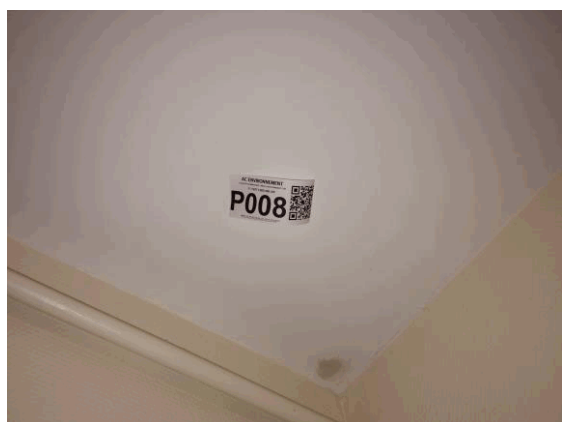
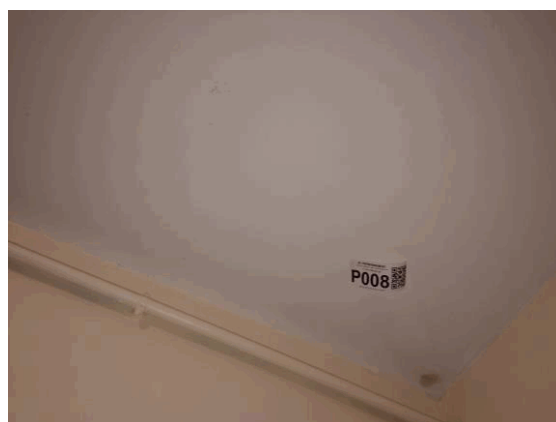
002OY000457 n°8 - 1 (P8)

| Plan | Localisation | Composant | Partie composant | Descriptif de l'action menée | | | | Laboratoire | | | Conclusion |
|---|---|---|---|---|---|---|---|---|---|---|---|
| Appartement N°16 | Vol 3 (SDB) | Plafonds | Enduit plâtre | P8 | Réalisation d'un prélèvement | Plafond pièces humides | 002OY000<br>457 n°8 - 1<br>-<br>002OY000<br>457 n°8 - 2 | P8 | Enduit plâtreux blanc + peintures multiples | Négatif | Négatif sur analyse |

| Plan | Localisation | Composant | Partie composant | Descriptif de l'action menée | | | | Laboratoire | | | Conclusion |
|---|---|---|---|---|---|---|---|---|---|---|---|
| Appartement N°16 | Vol 4 (W.C) - Vol 5 (Cuisine) | Plafonds | Enduit plâtre | S34 - S35 | Sondage et extension de la zone homogène du prélèvement P8 | Plafond pièces humides | 002OY000<br>457 n°8 - 1<br>-<br>002OY000<br>457 n°8 - 2 | P8 | Enduit plâtreux blanc + peintures multiples | Négatif | Négatif sur analyse |

| Référence | Categorie | Composant | Materiau | Localisation | Observation |
|---|---|---|---|---|---|
| P8 | Plafond et faux-plafonds | Plafonds | Enduit plâtreux blanc + peintures multiples - Plafond pièces humides - | Appartement N°16 - Vol 3 (SDB) | |

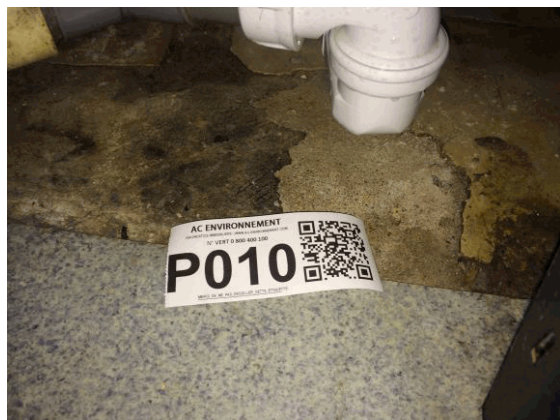
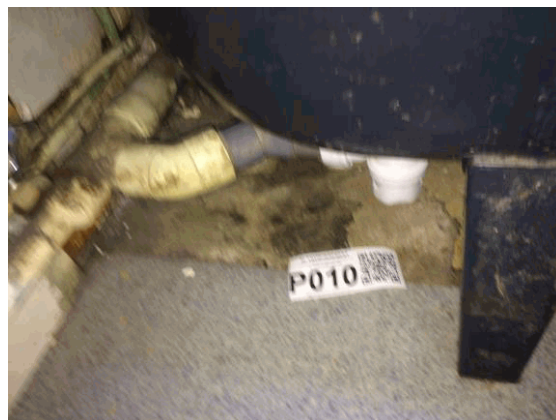
002OY000457 n°10 - 1 (P10)

| Plan | Localisation | Composant | Partie composant | Descriptif de l'action menée | | | | Laboratoire | | | Conclusion |
|---|---|---|---|---|---|---|---|---|---|---|---|
| Appartement N°16 | Vol 3 (SDB) | Revêtement de sol | Ragréage | P10 | Réalisation d'un prélèvement | Gris d'origine pièces humides (sous colle noir) | 002OY000<br>457 n°10 - 1<br>-<br>002OY000<br>457 n°10 - 2 | P10 | Colle polymère jaune en faible quantité non séparable + ragréage gris hétérogène | Négatif | Négatif sur analyse |

| Plan | Localisation | Composant | Partie composant | Descriptif de l'action menée | | | | Laboratoire | | | Conclusion |
|---|---|---|---|---|---|---|---|---|---|---|---|
| Appartement N°16 | Vol 4 (W.C) - Vol 5 (Cuisine) | Revêtement de sol | Ragréage | S36 - S37 | Sondage et extension de la zone homogène du prélèvement P10 | Gris d'origine pièces humides (sous colle noir) | 002OY000 457 n°10 - 1 - 002OY000 457 n°10 - 2 | P10 | Colle polymère jaune en faible quantité non séparable + ragréage gris hétérogène | Négatif | Négatif sur analyse |

| Référence | Categorie | Composant | Materiau | Localisation | Observation |
|---|---|---|---|---|---|
| P10 | Revêtement de sol | Revêtement de sol | Colle polymère jaune en faible quantité non séparable + ragréage gris hétérogène - Gris d'origine pièces humides (sous colle noir) - | Appartement N°16 - Vol 3 (SDB) | |

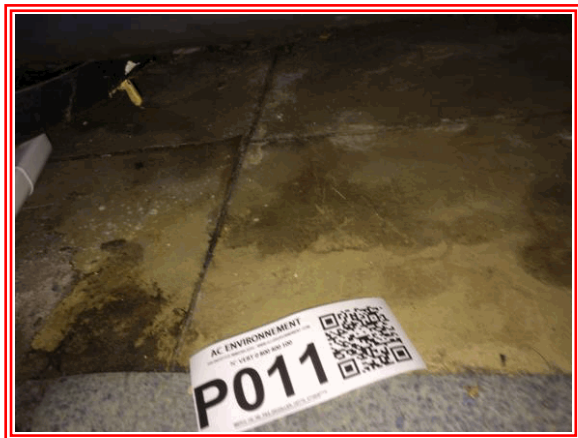
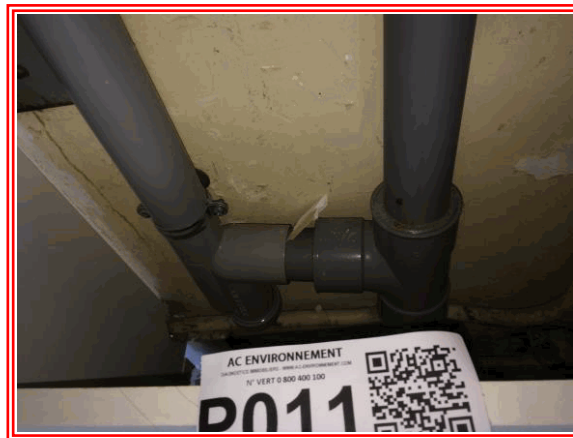
002OY000457 n°11 - 1 (P11)

| Localisation | Catégorie | Composant | Partie de composant | Sur avis / réf pré. |
|---|---|---|---|---|
| Vol 5 (Cuisine) | Revêtement de sol | Revêtement de sol | Dalles plastiques | P11 |
| Vol 3 (SDB) | Revêtement de sol | Revêtement de sol | Dalles plastiques | P11 |

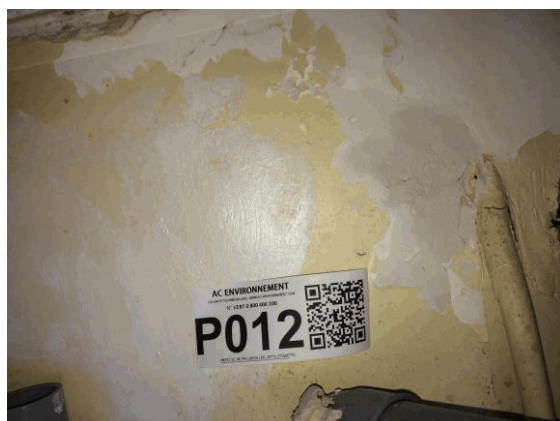
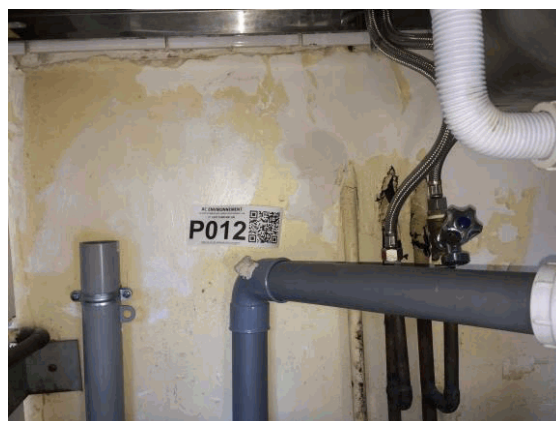
002OY000457 n°12 - 1 (P12)

| Plan | Localisation | Composant | Partie composant | Descriptif de l'action menée | | | | Laboratoire | | | Conclusion |
|---|---|---|---|---|---|---|---|---|---|---|---|
| Appartement N°16 | Vol 5 (Cuisine) | Murs et cloisons | Enduit plâtre | P12 | Réalisation d'un prélèvement | Cloison et doublage pièces humides | 002OY000<br>457 n°12 - 1 -<br>002OY000<br>457 n°12 - 2 | P12 | Enduit plâtreux blanc + peinture + matériau rouge en vrac | Négatif | Négatif sur analyse |
| Appartement N°16 | Vol 5 (Cuisine) - Vol 4 (W.C) - Vol 3 (SDB) | Murs et cloisons | Enduit plâtre | P12 - S14 - S15 | Sondage et extension de la zone homogène du prélèvement P12 | Cloison et doublage pièces humides | 002OY000<br>457 n°12 - 1 -<br>002OY000<br>457 n°12 - 2 | P12 | Enduit plâtreux blanc + peinture + matériau rouge en vrac | Négatif | Négatif sur analyse |

| Référence | Categorie | Composant | Materiau | Localisation | Observation |
|---|---|---|---|---|---|
| P12 | Parois verticales intérieures et enduits | Murs et cloisons | Enduit plâtreux blanc + peinture + matériau rouge en vrac - Cloison et doublage pièces humides - | Appartement N°16 - Vol 5 (Cuisine) | |

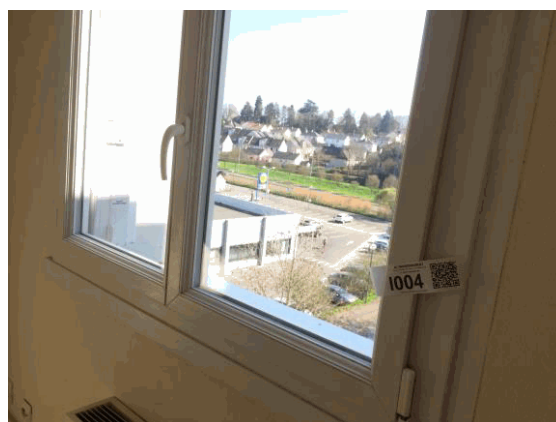
| Plan | Localisation | Composant | Partie composant | Descriptif de l'action menée | | | | Laboratoire | | | Conclusion |
|---|---|---|---|---|---|---|---|---|---|---|---|
| Appartement N°16 | Vol 6 (Séjour) | Menuiseries | pvc 4/16/4 | I4 | | | I4 - 1 | | | | Aucun prélèvement réalisé à la demande du client sur les menuiseries PVC |
| Appartement N°16 | Vol 5 (Cuisine) | Menuiseries | pvc 4/16/4 | I4 | | | I4 - 1 | | | | Aucun prélèvement réalisé à la demande du client sur les menuiseries PVC |

| Plan | Localisation | Composant | Partie composant | Descriptif de l'action menée | | | | Laboratoire | | | Conclusion |
|---|---|---|---|---|---|---|---|---|---|---|---|
| Appartement N°16 | Vol 9 (Chambre 2) | Menuiseries | pvc 4/16/4 | I4 | | | I4 - 1 | | | | Aucun prélèvement réalisé à la demande du client sur les menuiseries PVC |
| Appartement N°16 | Vol 7 (Chambre 1) | Menuiseries | pvc 4/16/4 | I4 | | | I4 - 1 | | | | Aucun prélèvement réalisé à la demande du client sur les menuiseries PVC |

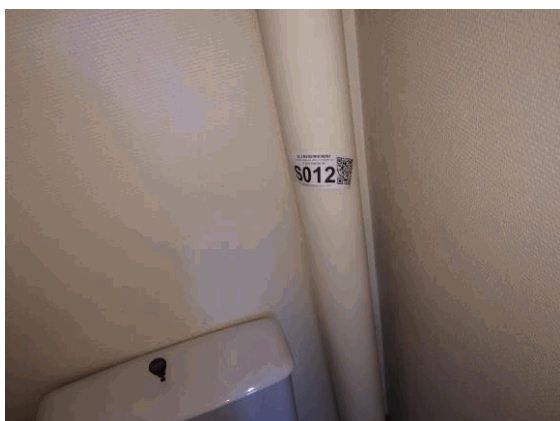
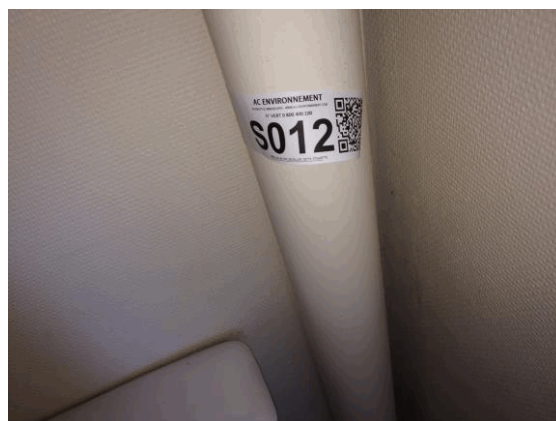
| Plan | Localisation | Composant | Partie composant | Descriptif de l'action menée | | | | Laboratoire | | | Conclusion |
|---|---|---|---|---|---|---|---|---|---|---|---|
| Appartement N°16 | Vol 4 (W.C) | Conduit eau | PVC | S12 | | | S12 - 1 -<br>S12 - 2 | | | | Matériau ne contenant pas d'amiante par nature |

| Référence | Localisation | Action |
|---|---|---|
| S12 - 1 (A12) | Appartement N°16 - Vol 4<br>(W.C) | Absence : pas d'amiante par nature |
