Rapport de mission de repérage des matériaux et produits contenant de l'amiante avant travaux

Adresse :	RES VILLENEUVE
CP - Ville :	53200 CHATEAU GONTIER
Référence client :	_0009800001_
Date du repérage :	06/10/2016
Désignation :	Bâtiment composé de 1 cage et de 3 étages

C	Opérateur de repérage	D	Personne autorisant l'émission du rapport conformément à la norme NF 46-020
Compagnie & Siret :	AC Environnement (N° 441355914)	Nom :	MORA Denis
Nom :	GARDENAT Ludovic	Date du rapport :	21/10/2016
Accompagnateur :	néant (néant)	A Riorges, le 21/10/2016	
Date de repérage :	06/10/2016

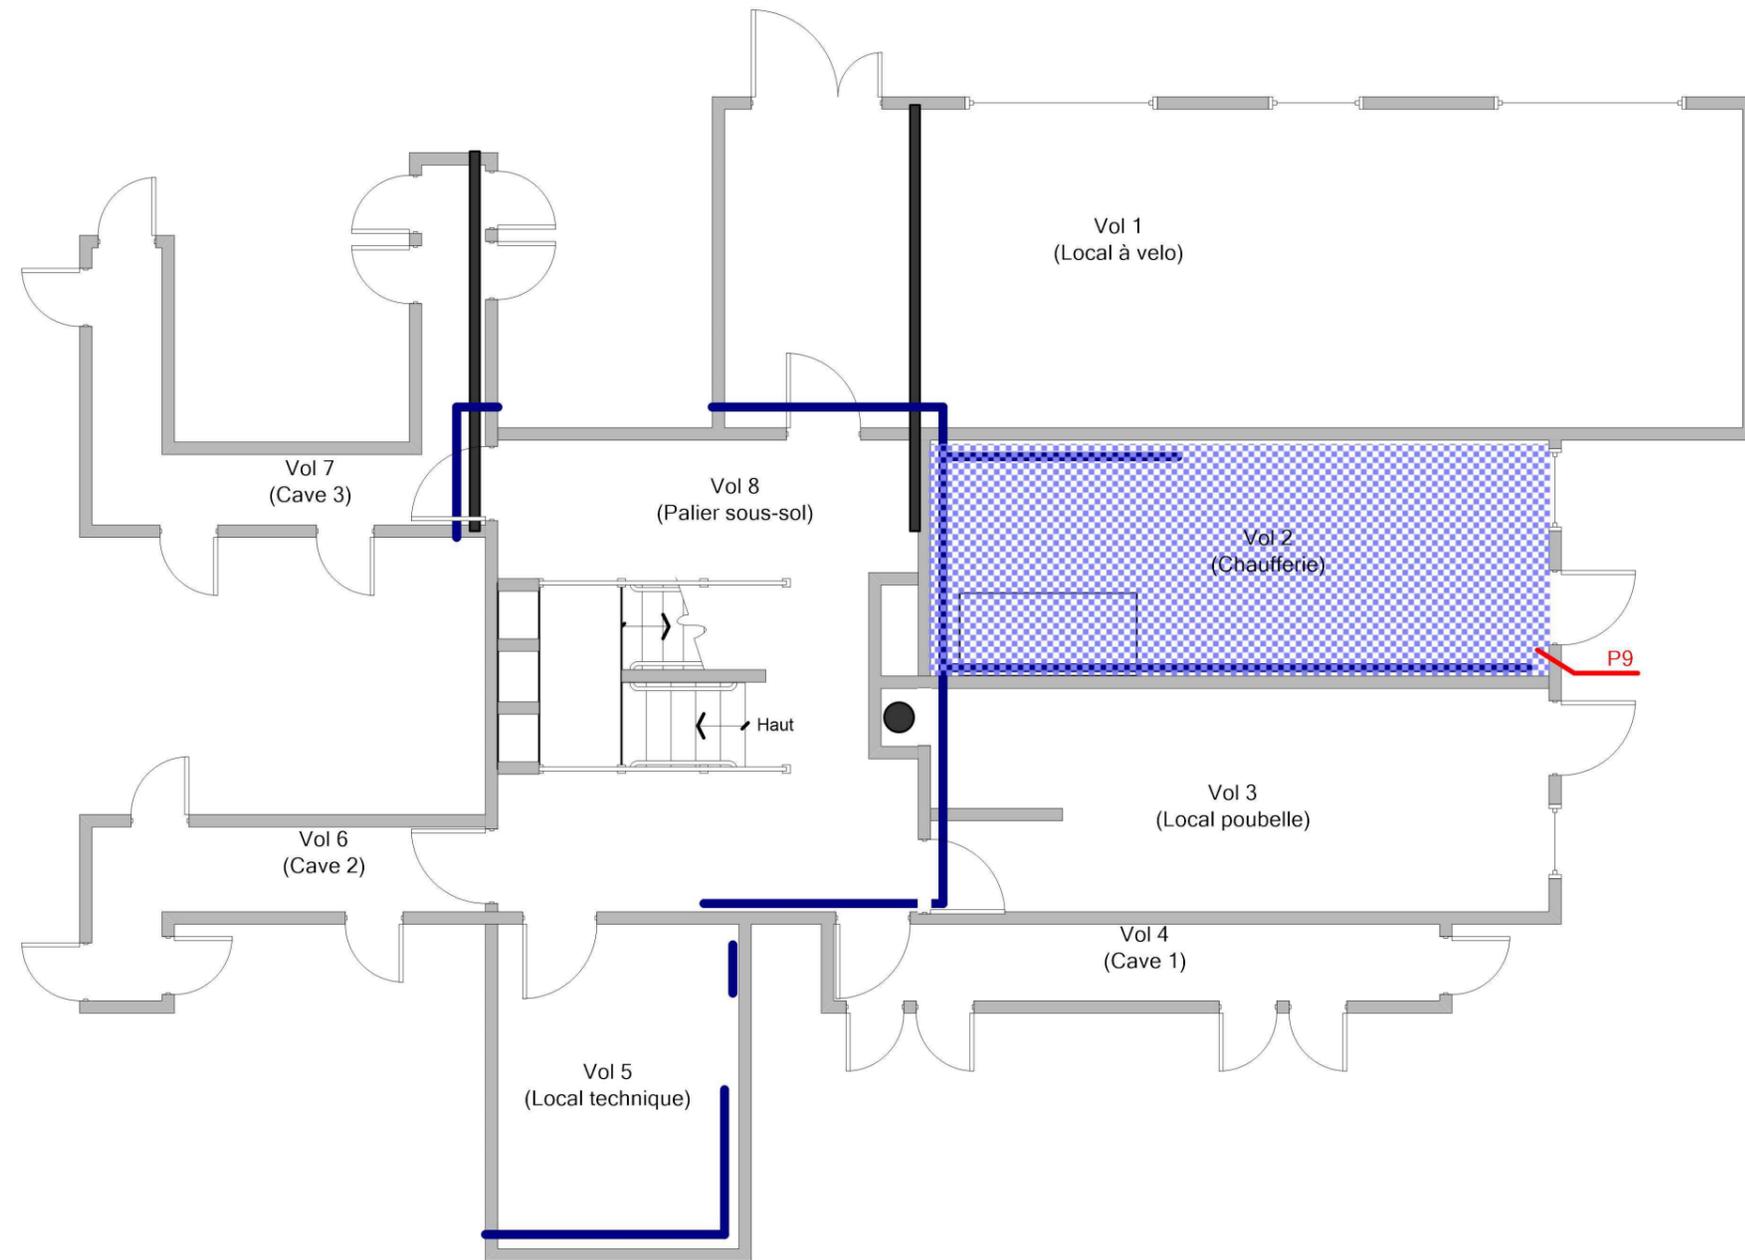
SOUS-SOL - MPCA REVÊTEMENT DE SOL

P9 : Chappe maigre de la chaufferie (compact gris hétérogène)
--	--

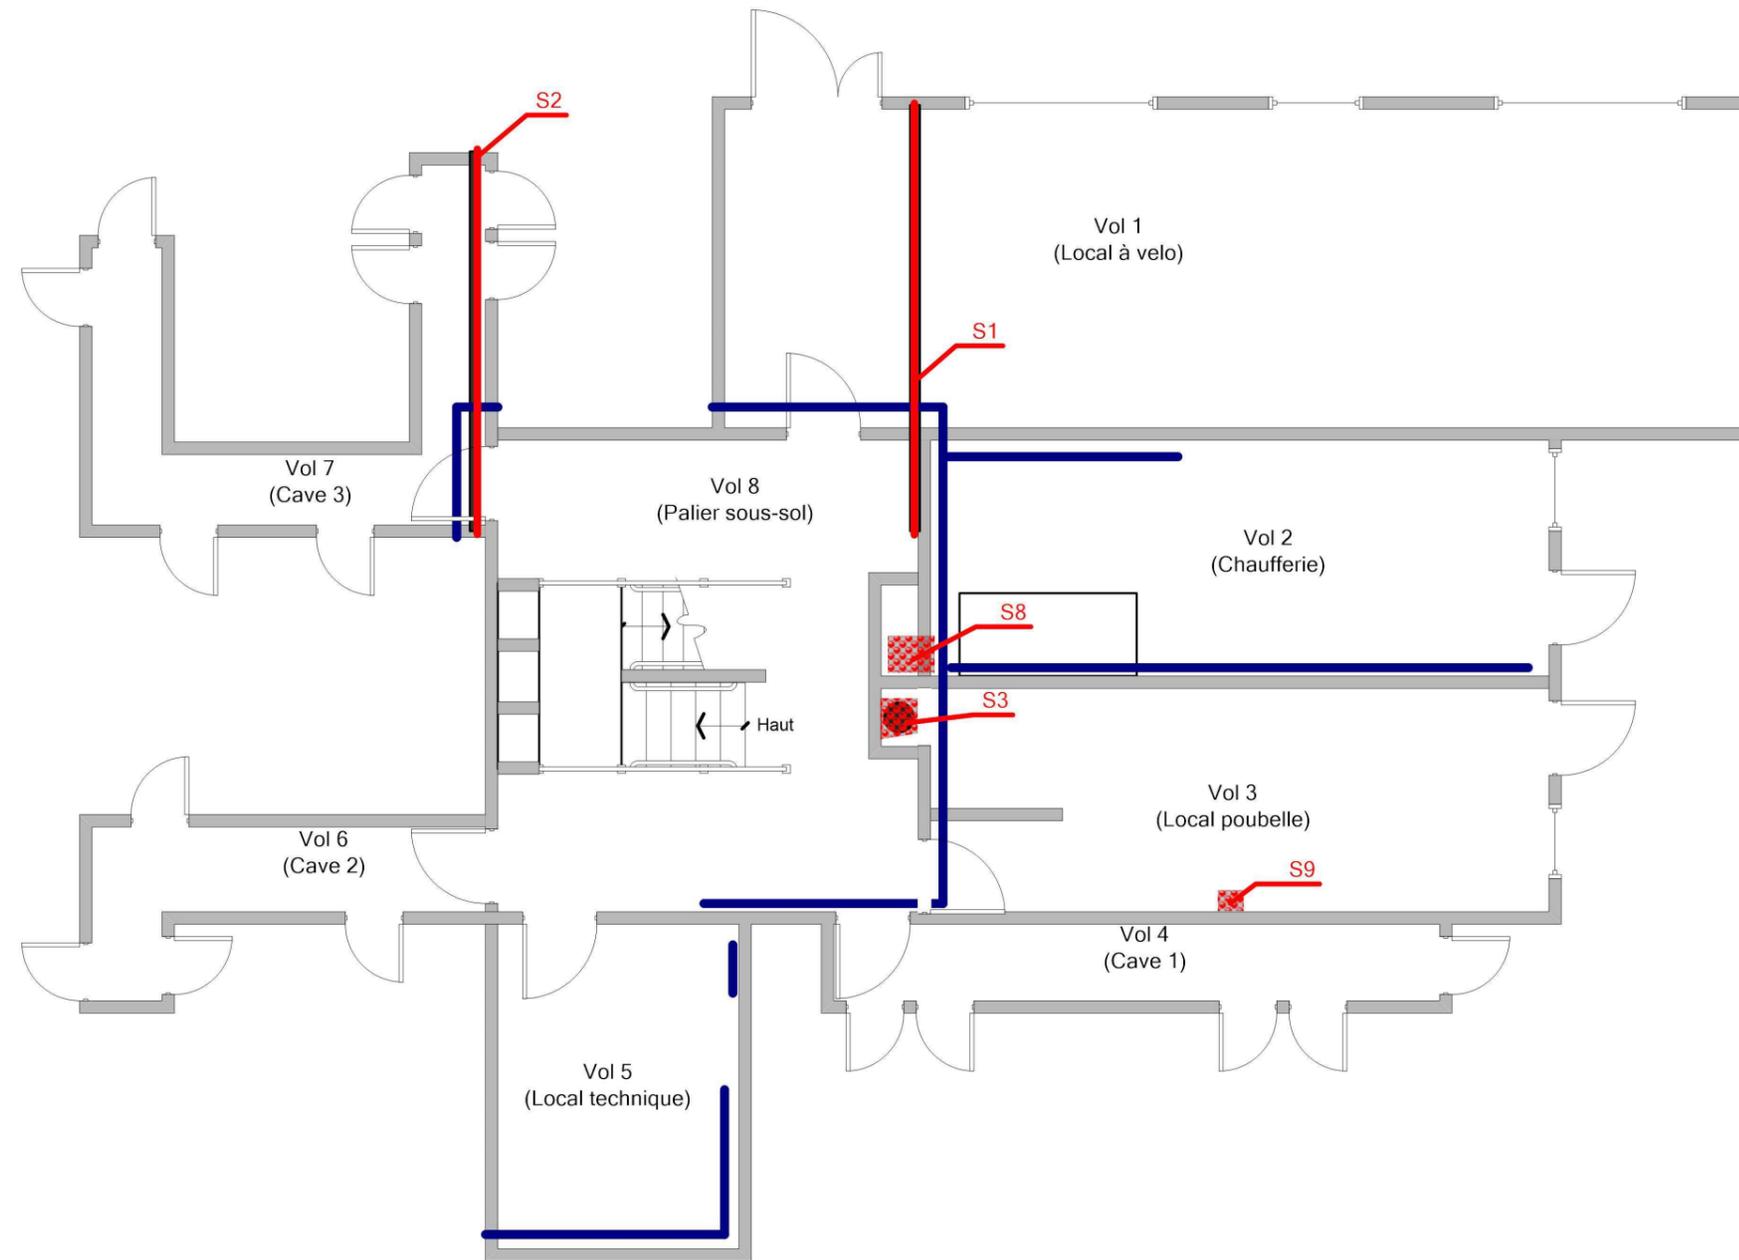
SOUS-SOL - MPCA CONDUITS, CANALISATIONS ET ÉQUIPEMENTS

S3: Conduit en fibres-ciment
	S8: Conduit en fibres-ciment
	S9: Conduit en fibres-ciment
	S1: Conduit en fibres-ciment
	S2: Conduit en fibres-ciment

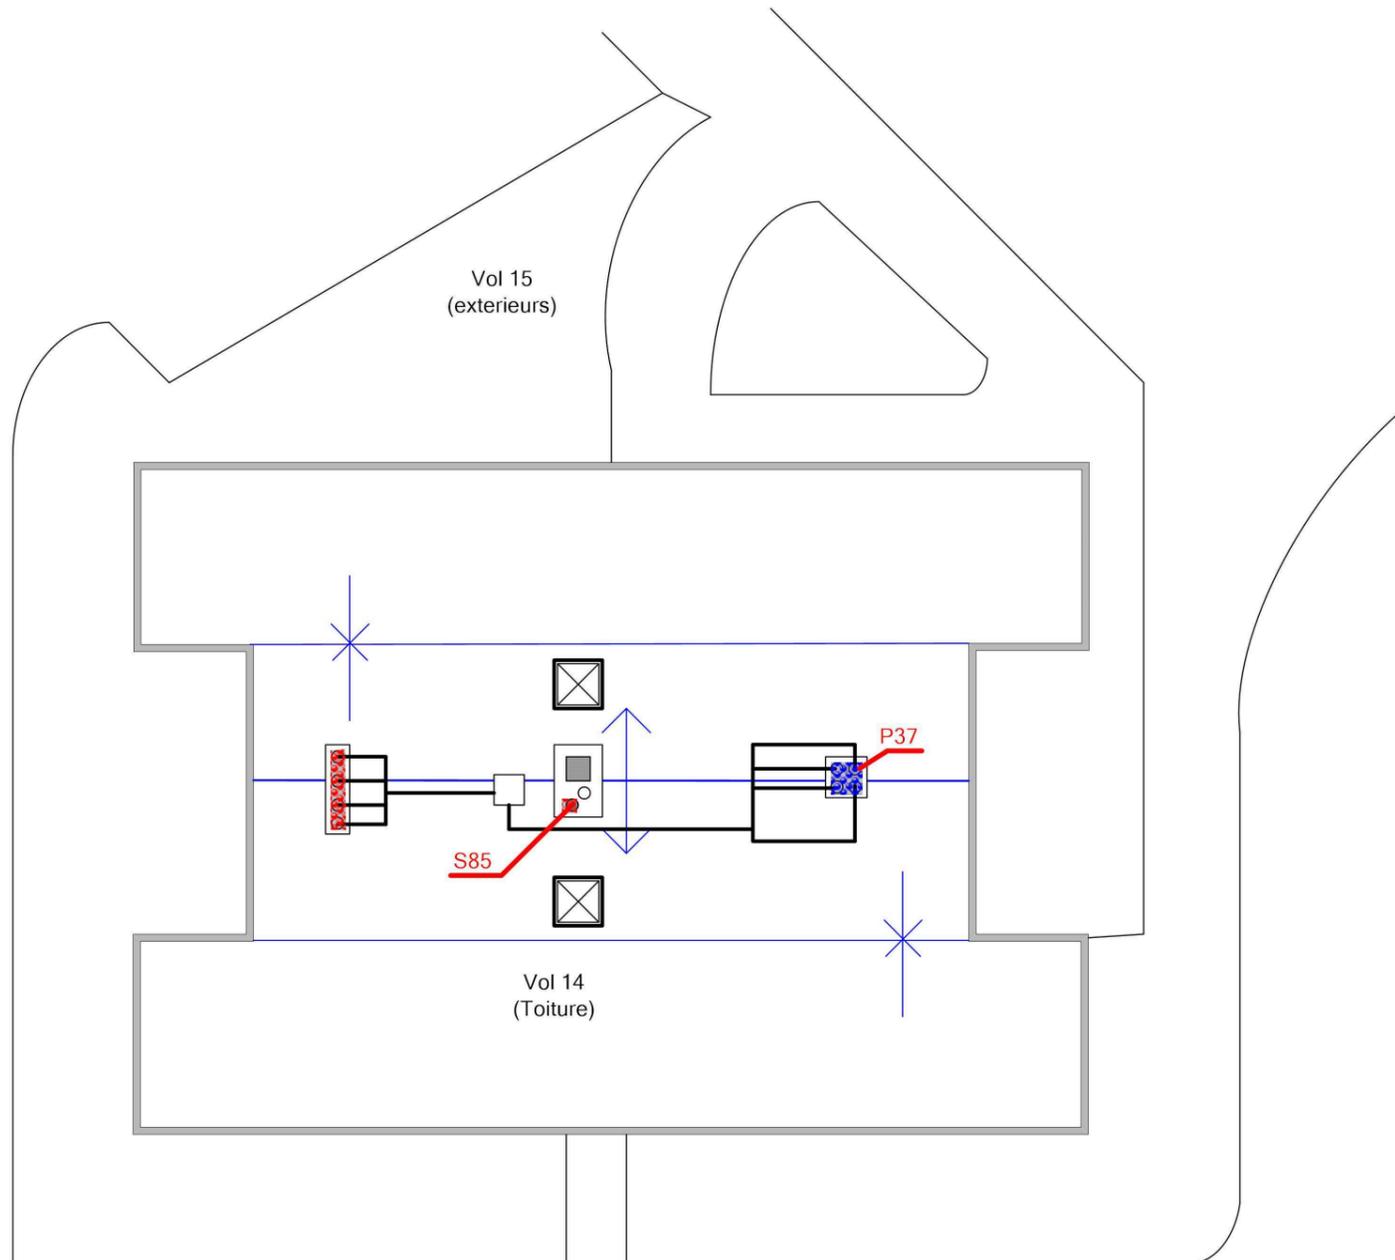
PLAN MASSE +TOITURE - MPCA CONDUITS, CANALISATIONS ET ÉQUIPEMENTS

S85: Conduit en fibres-ciment
	P37 : Joint détachés entre toiture et conduits

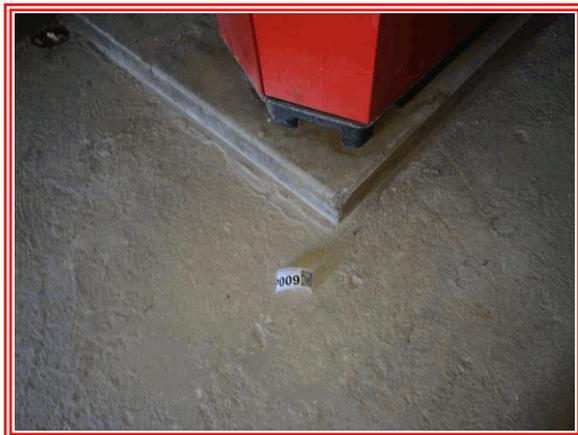
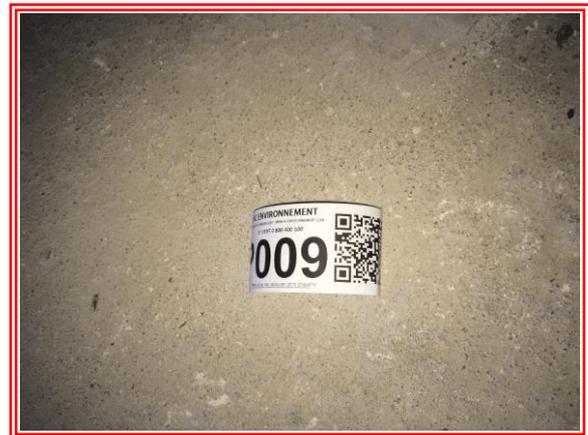
002OY000185 n°9 - 2 (P9)

P9 : Chappe maigre de la chaufferie (compact gris hétérogène)? amianté

Le Prélèvement P9 est composé de 2 éléments :

- un massif béton rectangulaire présent dans le local (servant de support à l'installation de la chaudière
- la Chappe ciment du local.

Un risque de pollution du prélèvement est envisageable suite à la présence du conduit en fibrociment (S8) qui est dégradé (de type AC2)

Possibilité de réaliser des prélèvements complémentaires sur les différents composants bétons de la Chappe afin de confirmer le résultat des prélèvements.

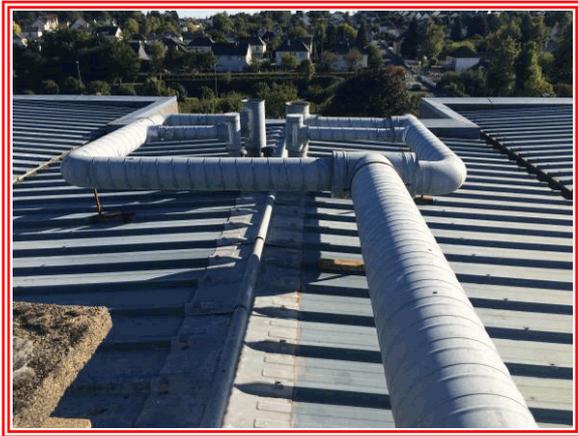
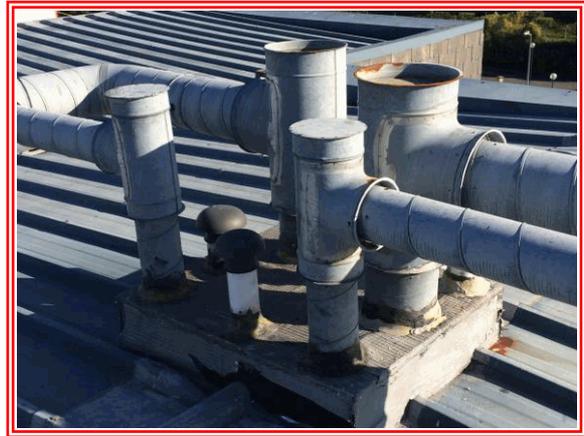
002OY000185 n°37 - 1 (P37)

PLAN MASSE +TOITURE	Vol 14 (Toiture)	Conduit d'échappement	Conduit en fibres-ciment	S85	Réalisation d'un sondage		S85 - 1				Présence sur jugement personnel de l'opérateur de repérage
PLAN MASSE +TOITURE	Vol 14 (Toiture)	divers Conduit non identifié	Joint d'étanchéités entre toiture et conduits	P37	Réalisation d'un prélèvement	gris + noir + beige	002OY000 185 n°37 - 1 - 002OY000 185 n°37 - 2	P37	Joint d'étanchéités entre toiture et conduits	Positif	Présence sur analyse
PLAN MASSE +TOITURE	Vol 14 (Toiture)	divers Conduit non identifié	Joint d'étanchéités entre toiture et conduits	S98 (P37)	Sondage et extension de la zone homogène du prélèvement P37	gris + noir + beige	002OY000 185 n°37 - 1 - 002OY000 185 n°37 - 2	P37	Joint d'étanchéités entre toiture et conduits	Positif	Présence sur analyse

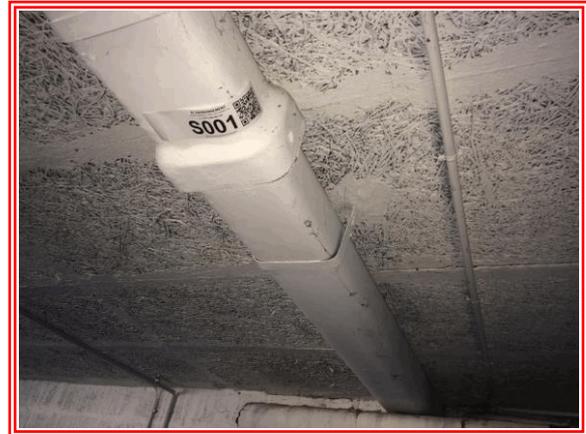
S1 - 1 (A1)

Localisation	Catégorie	Composant	Partie de composant	Sur avis / réf pré.
Vol 1 (Local à velo)	Conduits, canalisations et équipements	Conduit air	Conduit en fibres-ciment	S1
Vol 7 (Cave 3)	Conduits, canalisations et équipements	Conduit air	Conduit en fibres-ciment	S2
Vol 3 (Local poubelle)	Conduits, canalisations et équipements	Vide ordure	Conduit en fibres-ciment	S3
Vol 2 (Chaufferie)	Revêtement de sol	Revêtement de sol	Chappe maigre (base ciment)	P9
Vol 10 (Palier RDC)	Revêtement de mur	Revêtement de mur	Colle de carrelage (plinthe)	P23
Vol 11 (Palier R+1)	Revêtement de mur	Revêtement de mur	Colle de carrelage (plinthe)	P23
Vol 13 (Palier R+3)	Revêtement de mur	Revêtement de mur	Colle de carrelage (plinthe)	P23
Vol 12 (Palier R+2)	Revêtement de mur	Revêtement de mur	Colle de carrelage (plinthe)	P23
Vol 2 (Chaufferie)	Conduits, canalisations et équipements	Conduit d'échappement	Conduit en fibres-ciment	S8

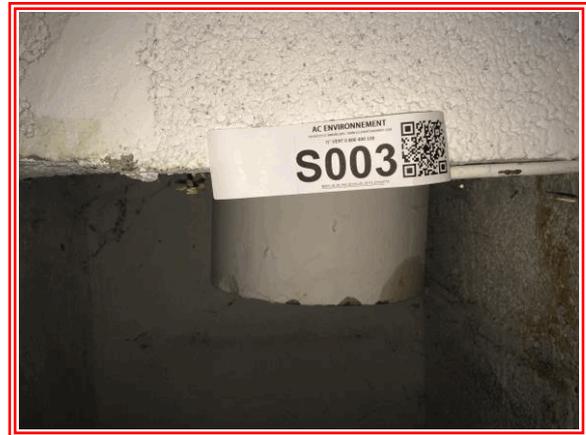
S3 - 1 (A3)

S3: Conduit en fibres-ciment
	S8: Conduit en fibres-ciment
	P9 : Chappe maigre de la chaufferie (compact gris hétérogène)
	S9: Conduit en fibres-ciment
	S1: Conduit en fibres-ciment
	S2: Conduit en fibres-ciment

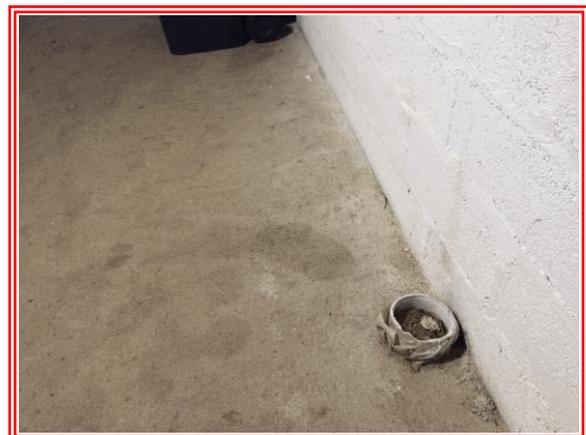
S9 - 1 (A9)

Vol 3 (Local poubelle)	Conduits, canalisations et équipements	Conduit non identifié	Conduit en fibres-ciment	S9
Vol 14 (Toiture)	Toiture et étanchéité	Eléments ponctuels	Mitron	S84
Vol 14 (Toiture)	Conduits, canalisations et équipements	Conduit d'échappement	Conduit en fibres-ciment	S85
Vol 14 (Toiture)	Conduits, canalisations et équipements	divers Conduit non identifié	Joint d'étanchéités entre toiture et conduits	P37
Vol 19 (pignon droit)	Façades	Bardages	Ardoises en fibres-ciment	P40
Vol 16 (façade avant)	Façades	Bardages	Ardoises en fibres-ciment	P40
Vol 17 (façade arrière)	Façades	Bardages	Ardoises en fibres-ciment	P40
Vol 18 (pignon gauche)	Façades	Bardages	Ardoises en fibres-ciment	P40
