Rapport de mission de repérage des matériaux et produits contenant de l'amiante avant travaux

Adresse :	528 RUE DES FAUVETTES - RES DE BRETAGNE 1
CP - Ville :	53100 MAYENNE
Référence client :	_00099000020000100025_
Date du repérage :	11/07/2016
Désignation :	Appartement n° 25 de type 4 situé au 03 ème étage

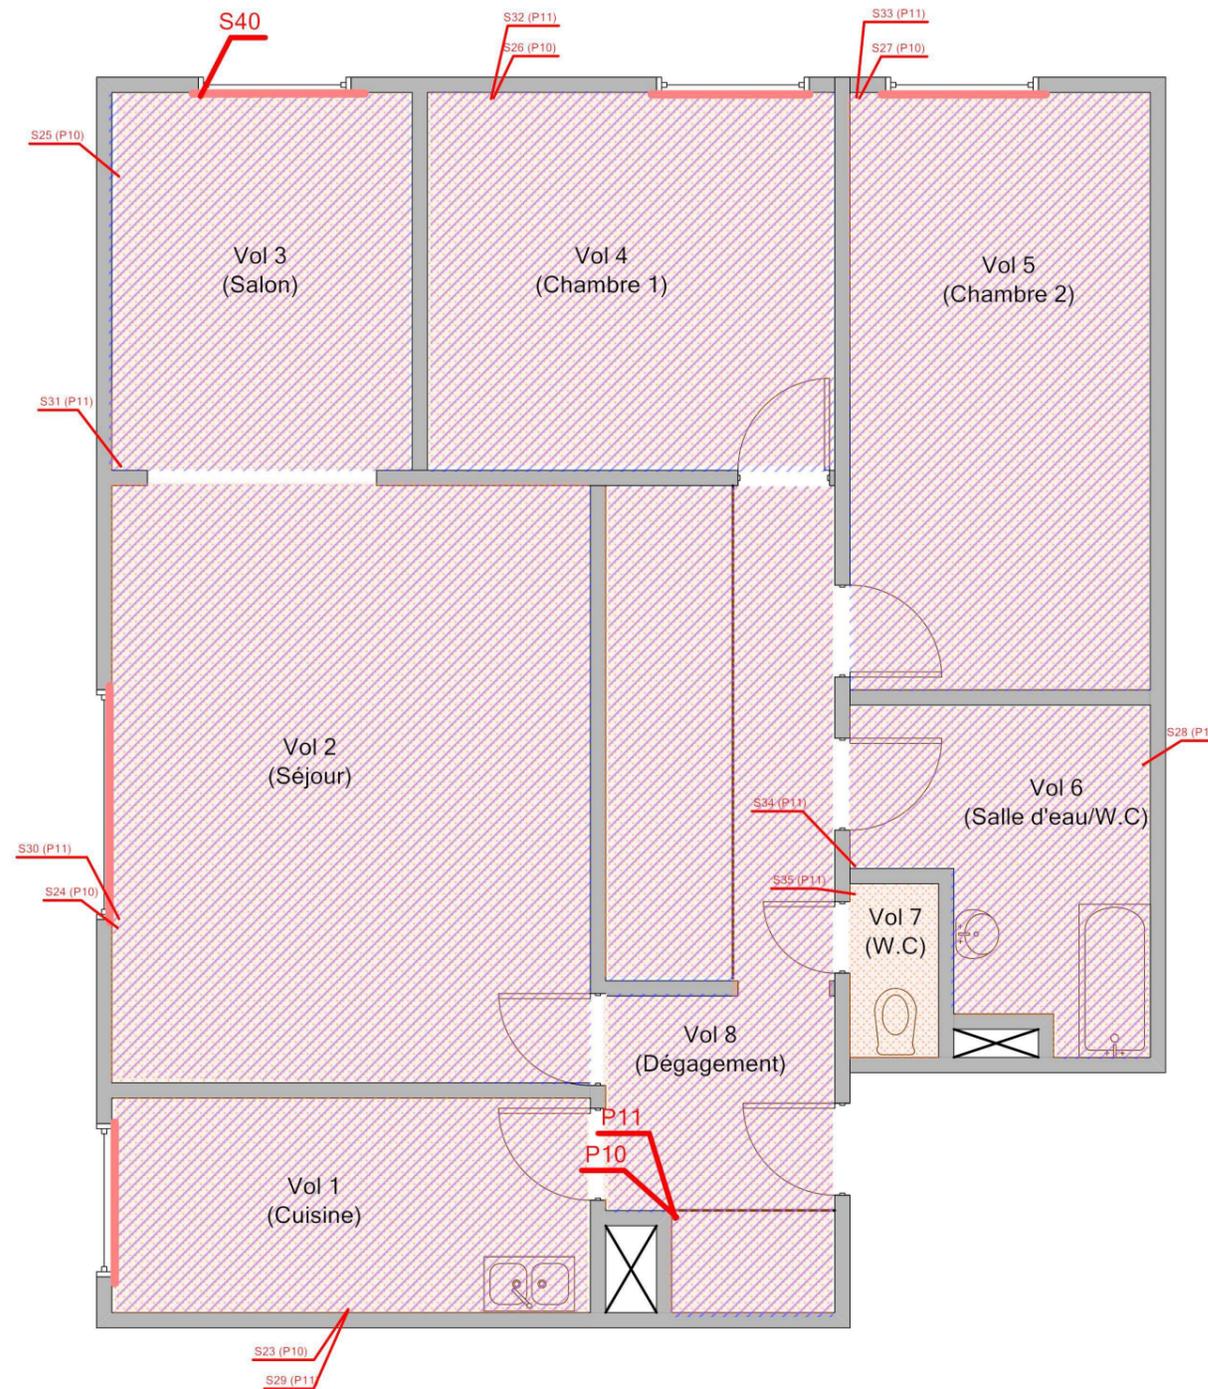
LOGEMENT 25 - MPCA TOUTES CATÉGORIES CONFONDUES

P10 : Dalles plastiques
	P11 : Colle bitumeuses
	S40: Plaques planes en fibres-ciment

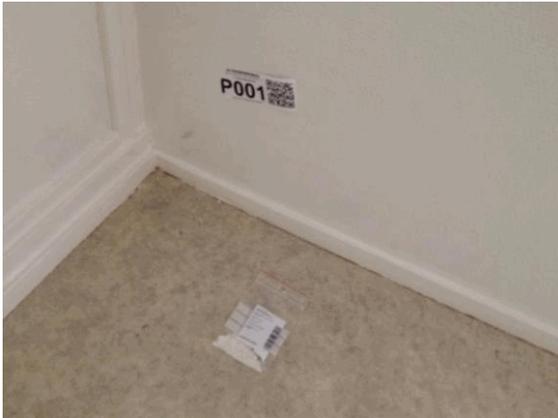
002OY000036 n°1 - 1 (P1)

Fraction Analysée	Technique analytique et date d'analyse	Résultat	Type d'amiante	Nb de préparations
Enduit plâtreux blanc en vrac	META le 29/07/2016	Amiante non détecté	---	1

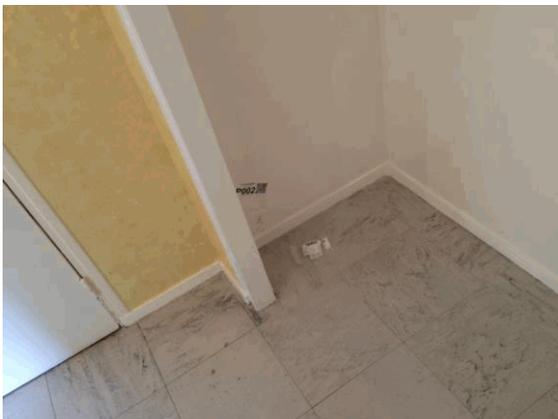
002OY000036 n°2 - 1 (P2)

Fraction Analysée	Technique analytique et date d'analyse	Résultat	Type d'amiante	Nb de préparations
Enduit plâtreux blanc en vrac + peinture non séparable	META le 29/07/2016	Amiante non détecté	---	1

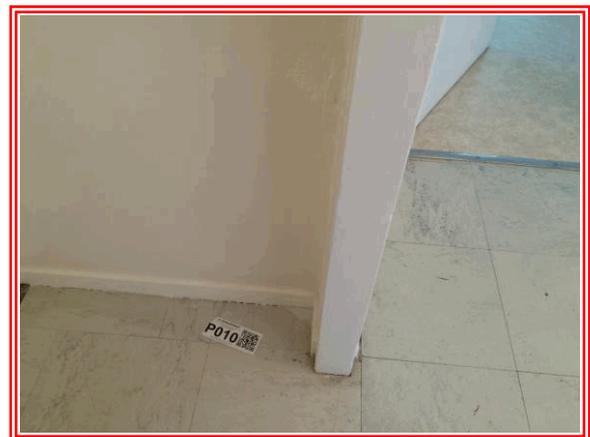
002OY000036 n°10 - 1 (P10)

Plan	Localisation	Composant	Partie composant	Descriptif de l'action menée				Laboratoire			Conclusion
				Réf action	Observation	Précision loc.	Ref photo	Ref Prél.	Descriptif	Résultat	
logement 25	Vol 6 (Salle d'eau/W.C)	Revêtement de sol	Ragréage	P9	Réalisation d'un prélèvement		002OY000 036 n°9 - 1 - 002OY000 036 n°9 - 2	P9	Matériau gris en vrac hétérogène	Négatif	Négatif sur analyse
logement 25	Vol 7 (W.C) - Vol 1 (Cuisine)	Revêtement de sol	Ragréage	S21 - S22	Sondage et extension de la zone homogène du prélèvement P9		002OY000 036 n°9 - 1 - 002OY000 036 n°9 - 2	P9	Matériau gris en vrac hétérogène	Négatif	Négatif sur analyse
logement 25	Vol 8 (Dégagement)	Revêtement de sol	Dalles plastiques	P10	Réalisation d'un prélèvement	dalles plastiques grises marbrés noires	002OY000 036 n°10 - 1 - 002OY000 036 n°10 - 2	P10	Dalle dure cassante grise	Positif	Présence sur analyse
logement 25	Vol 1 (Cuisine)	Revêtement de sol	Dalles plastiques	S23 (P10)	Sondage et extension de la zone homogène du prélèvement P10	dalles plastiques grises marbrés noires	002OY000 036 n°10 - 1 - 002OY000 036 n°10 - 2	P10	Dalle dure cassante grise	Positif	Présence sur analyse

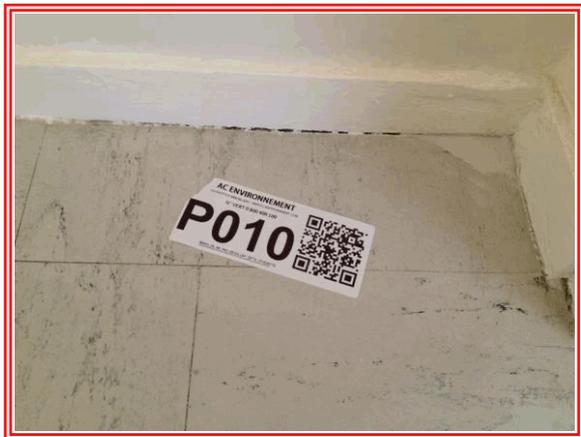
002OY000036 n°10 - 2 (P10)

logement 25	Vol 2 (Séjour)	Revêtement de sol	Dalles plastiques	S24 (P10)	Sondage et extension de la zone homogène du prélèvement P10	dalles plastiques grises marbrés noires	002OY000 036 n°10 - 1 - 002OY000 036 n°10 - 2	P10	Dalle dure cassante grise	Positif	Présence sur analyse
logement 25	Vol 3 (Salon)	Revêtement de sol	Dalles plastiques	S25 (P10)	Sondage et extension de la zone homogène du prélèvement P10	dalles plastiques grises marbrés noires	002OY000 036 n°10 - 1 - 002OY000 036 n°10 - 2	P10	Dalle dure cassante grise	Positif	Présence sur analyse

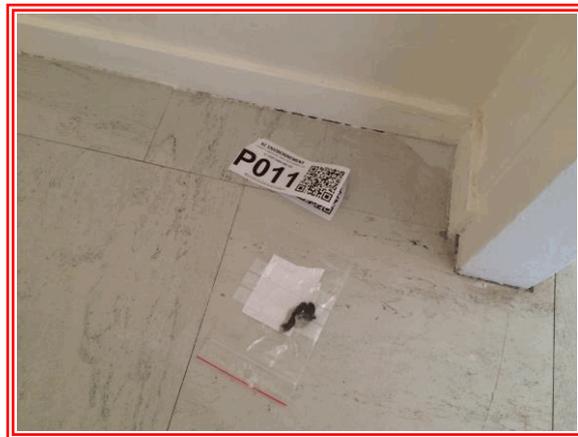
002OY000036 n°11 - 1 (P11)

logement 25	Vol 8 (Dégagement)	Revêtement de sol	Colle bitumeuses	P11	Réalisation d'un prélèvement	noire	002OY000 036 n°11 - 1	P11	Colle bitumineuse noire + ragréage gris	Positif	Présence sur analyse
logement 25	Vol 1 (Cuisine)	Revêtement de sol	Colle bitumeuses	S29 (P11)	Sondage et extension de la zone homogène du prélèvement P11	noire	002OY000 036 n°11 - 1	P11	Colle bitumineuse noire + ragréage gris	Positif	Présence sur analyse
logement 25	Vol 2 (Séjour)	Revêtement de sol	Colle bitumeuses	S30 (P11)	Sondage et extension de la zone homogène du prélèvement P11	noire	002OY000 036 n°11 - 1	P11	Colle bitumineuse noire + ragréage gris	Positif	Présence sur analyse
logement 25	Vol 3 (Salon)	Revêtement de sol	Colle bitumeuses	S31 (P11)	Sondage et extension de la zone homogène du prélèvement P11	noire	002OY000 036 n°11 - 1	P11	Colle bitumineuse noire + ragréage gris	Positif	Présence sur analyse
logement 25	Vol 4 (Chambre 1)	Revêtement de sol	Colle bitumeuses	S32 (P11)	Sondage et extension de la zone homogène du prélèvement P11	noire	002OY000 036 n°11 - 1	P11	Colle bitumineuse noire + ragréage gris	Positif	Présence sur analyse
