## Rapport de mission de repérage des matériaux et produits contenant de l'amiante avant travaux

Adresse :	453 RUE DES FAUVETTES - RES DE BRETAGNE 1
CP - Ville :	53100 MAYENNE
Référence client :	_00099000030000100038_
Date du repérage :	15/03/2017
Désignation :	Appartement n° 38 de type 2 situé au 02 ème étage

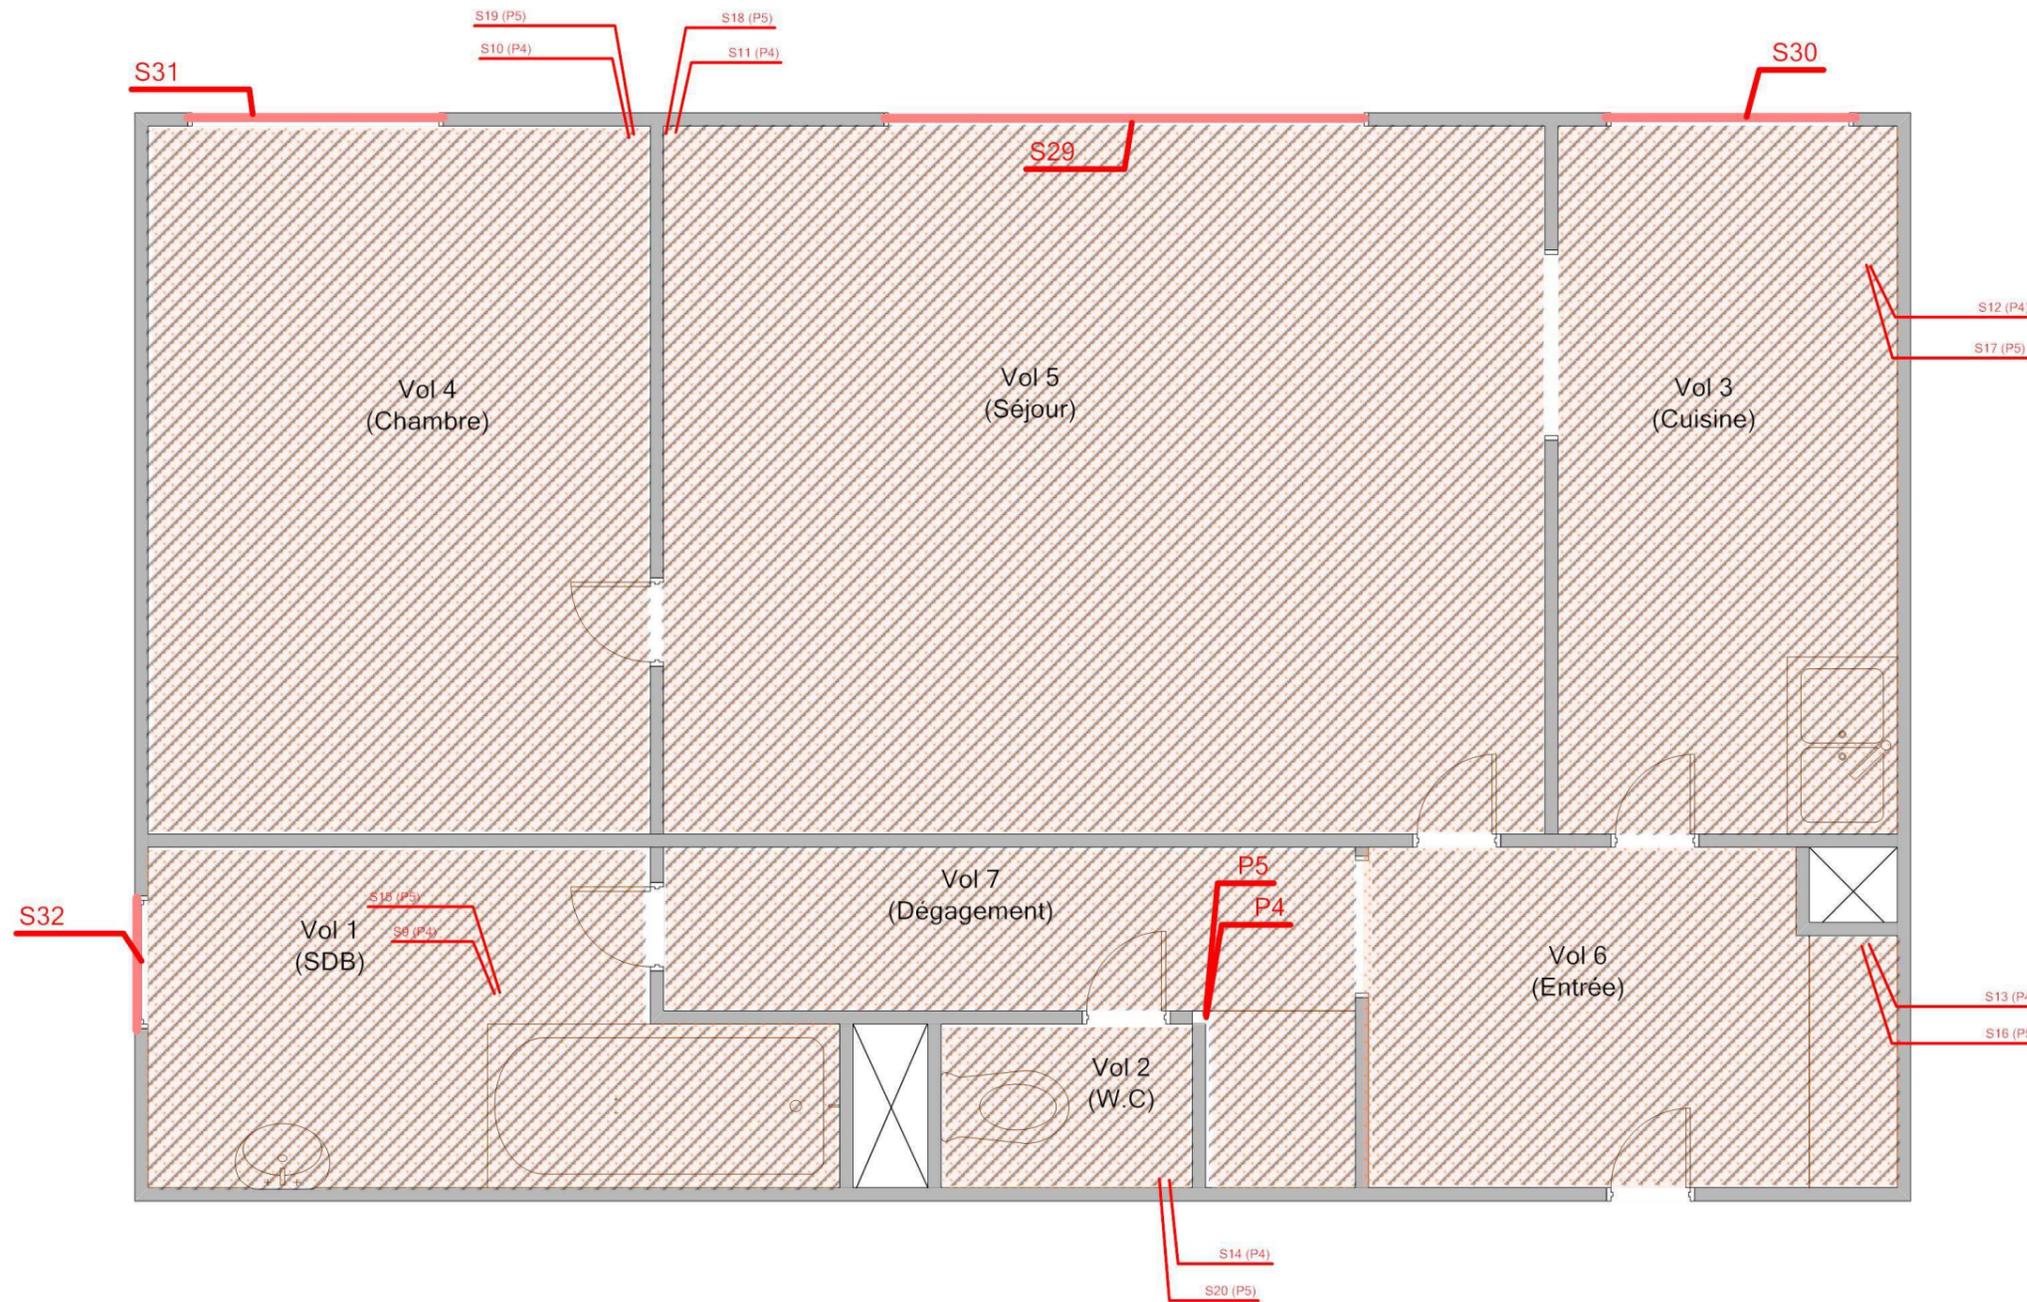
**APPARTEMENT N°38 - MPCA TOUTES CATÉGORIES CONFONDUES**

P4 : Colle bitumeuses noires

P5 : Dalles dures grises marbrées noires

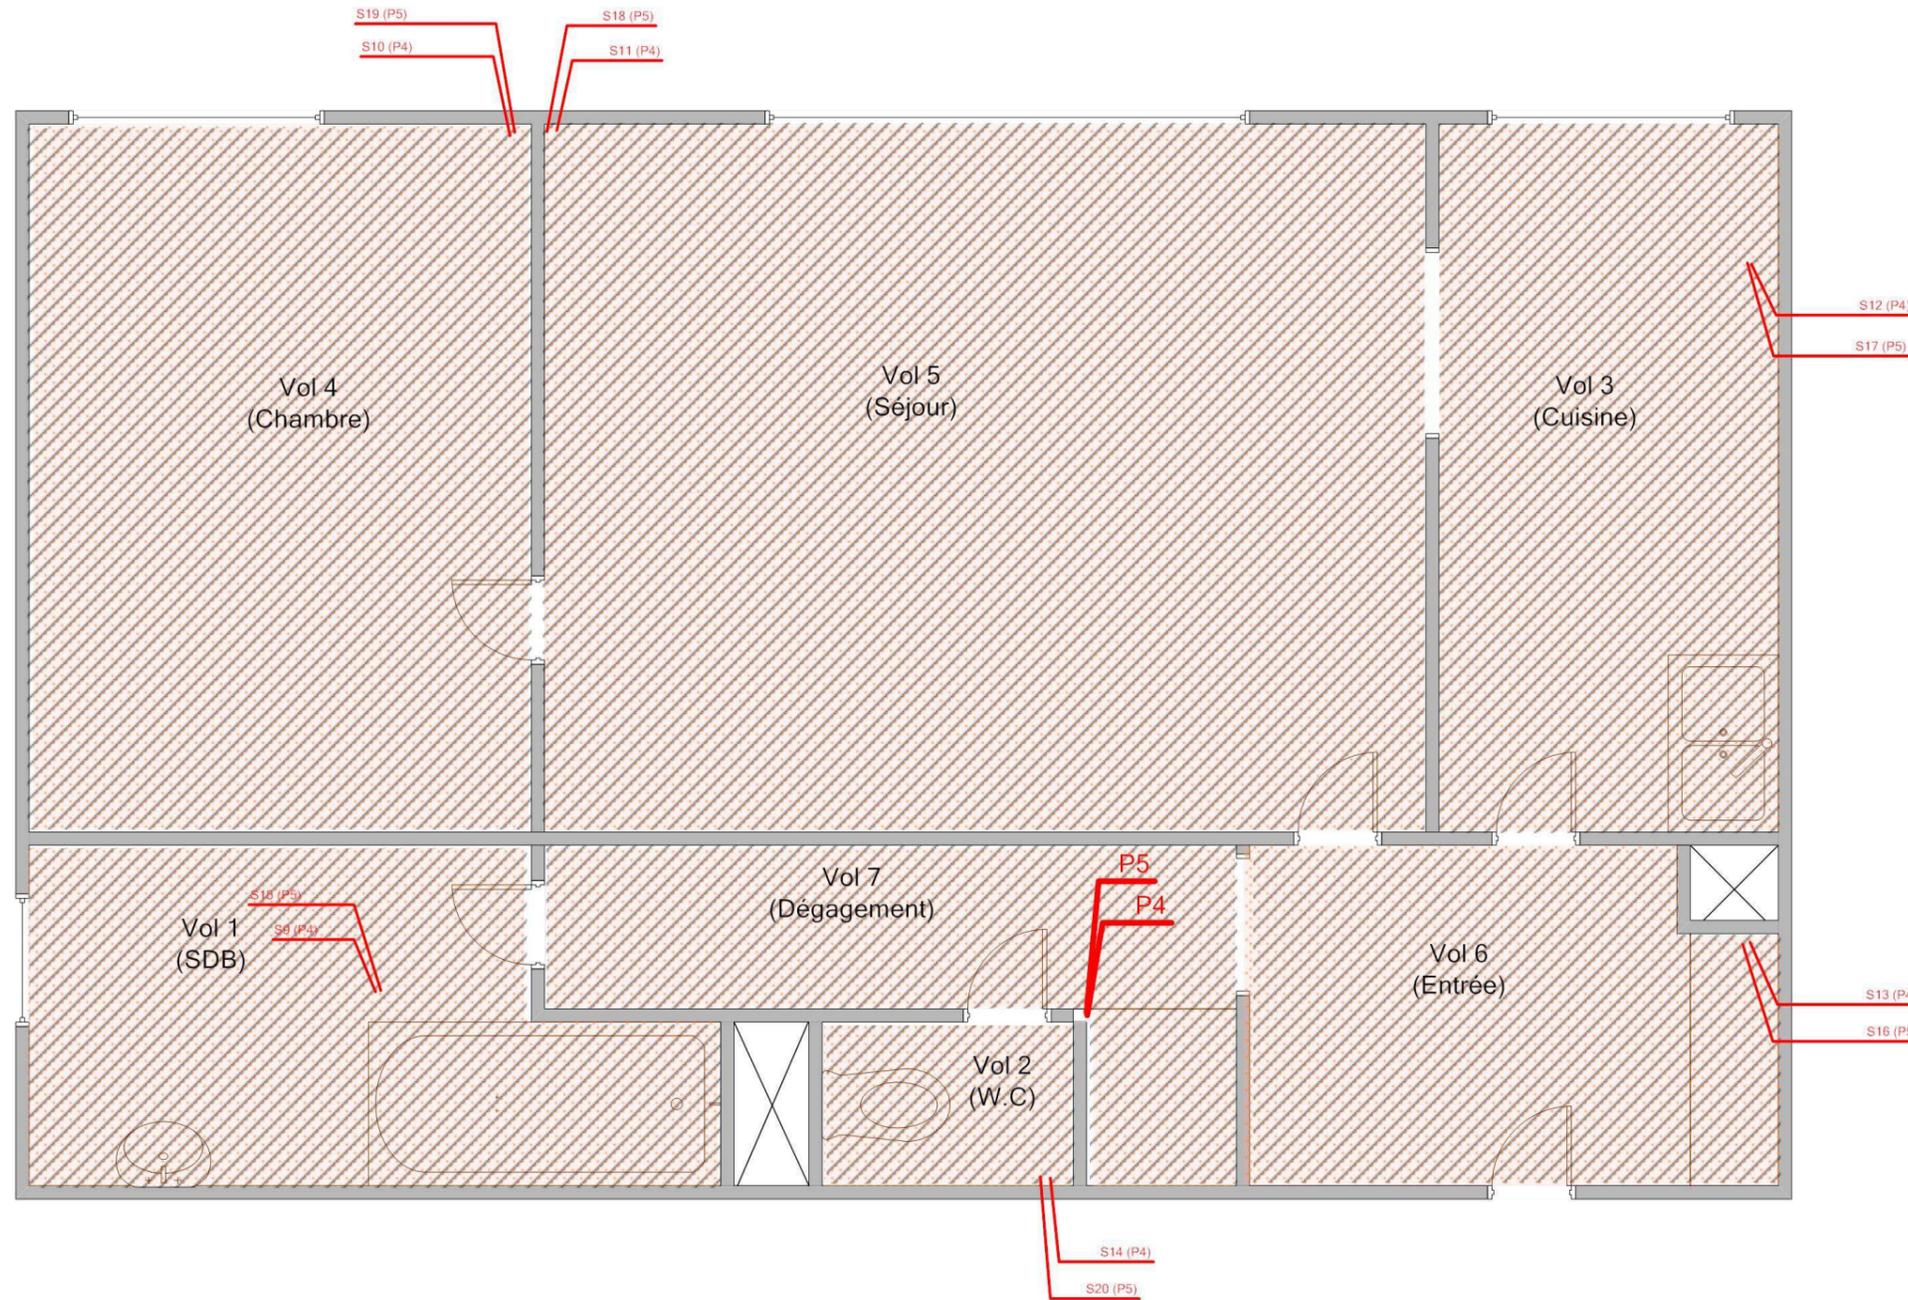
# APPARTEMENT N°38 - MPCA REVÊTEMENT DE SOL

P4 : Colle bitumeuses noires

P5 : Dalles dures grises marbrées noires

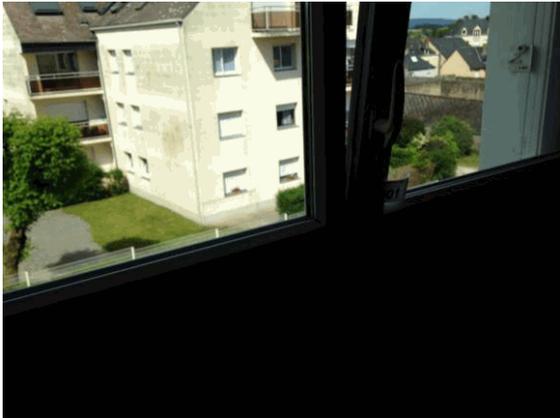
002HD001408 n°14 - 1

Appartement n°38	Vol 5 (Séjour)	Menuiseries	PVC 4 / 16 / 4	I1			002HD0014 08 n°14 - 1				Aucun prélèvement réalisé à la demande du client sur les menuiseries PVC
Appartement n°38	Vol 3 (Cuisine)	Menuiseries	PVC 4 / 16 / 4	I1			002HD0014 08 n°14 - 1				Aucun prélèvement réalisé à la demande du client sur les menuiseries PVC

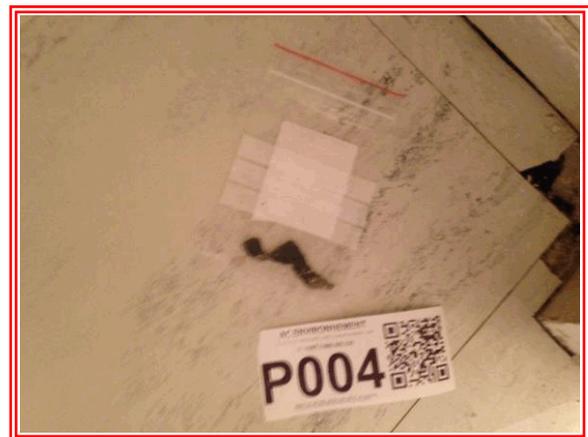
002HD001408 n°4 - 1 (P4)

Localisation	Catégorie	Composant	Partie de composant	Sur avis / réf pré.
Vol 7 (Dégagement)	Revêtement de sol	Revêtement de sol	Colle bitumeuses noires	P4
Vol 1 (SDB)	Revêtement de sol	Revêtement de sol	Colle bitumeuses noires	P4
Vol 4 (Chambre)	Revêtement de sol	Revêtement de sol	Colle bitumeuses noires	P4
Vol 5 (Séjour)	Revêtement de sol	Revêtement de sol	Colle bitumeuses noires	P4
Vol 3 (Cuisine)	Revêtement de sol	Revêtement de sol	Colle bitumeuses noires	P4
Vol 6 (Entrée)	Revêtement de sol	Revêtement de sol	Colle bitumeuses noires	P4
Vol 2 (W.C)	Revêtement de sol	Revêtement de sol	Colle bitumeuses noires	P4
Vol 7 (Dégagement)	Revêtement de sol	Revêtement de sol	Dalles dures grises marbrées noires	P5
Vol 1 (SDB)	Revêtement de sol	Revêtement de sol	Dalles dures grises marbrées noires	P5
Vol 6 (Entrée)	Revêtement de sol	Revêtement de sol	Dalles dures grises marbrées noires	P5
Vol 3 (Cuisine)	Revêtement de sol	Revêtement de sol	Dalles dures grises marbrées noires	P5

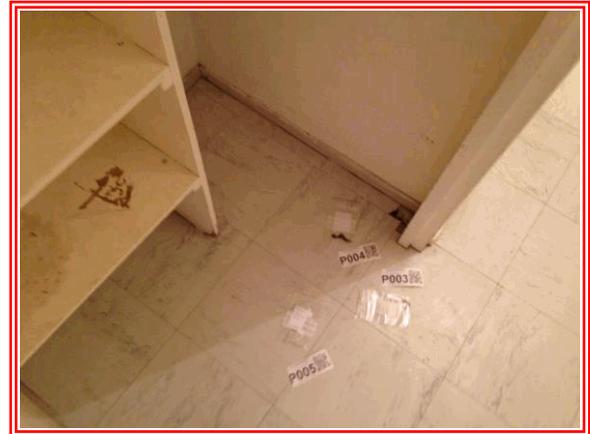
002HD001408 n°5 - 2 (P5)

<b>002HD001408 n°5 - 2 (P5)</b>	<b>Appartement n°38 - Vol 7 (Dégagement)</b>	<b>Prélevement positif</b>
002HD001408 n°6 - 1 (P6)	Appartement n°38 - Vol 6 (Entrée)	Prélevement négatif
002HD001408 n°6 - 2 (P6)	Appartement n°38 - Vol 6 (Entrée)	Prélevement négatif
002HD001408 n°7 - 1 (P7)	Appartement n°38 - Vol 6 (Entrée)	Prélevement négatif
002HD001408 n°7 - 2 (P7)	Appartement n°38 - Vol 6 (Entrée)	Prélevement négatif
002HD001408 n°8 - 1 (P8)	Appartement n°38 - Vol 3 (Cuisine)	Prélevement négatif
002HD001408 n°8 - 2 (P8)	Appartement n°38 - Vol 3 (Cuisine)	Prélevement négatif
002HD001408 n°9 - 1 (P9)	Appartement n°38 - Vol 3 (Cuisine)	Prélevement négatif
002HD001408 n°9 - 2 (P9)	Appartement n°38 - Vol 3 (Cuisine)	Prélevement négatif
002HD001408 n°10 - 1 (P10)	Appartement n°38 - Vol 5 (Séjour)	Prélevement négatif
002HD001408 n°10 - 2 (P10)	Appartement n°38 - Vol 5 (Séjour)	Prélevement négatif
<b>S29 - 1 (A29)</b>	<b>Appartement n°38 - Vol 5 (Séjour)</b>	<b>Présence sur présentation de documents</b>

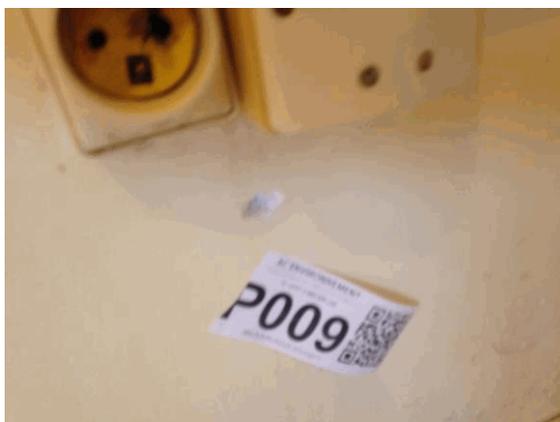
002HD001408 n°9 - 1 (P9)

Appartement n°38	Vol 3 (Cuisine) - Vol 2 (W.C) - Vol 1 (SDB)	Murs et cloisons	Enduit plâtre	P9 - S27 - S28	Sondage et extension de la zone homogène du prélèvement P9	Porteur pièces humides	002HD0014 08 n°9 - 1 - 002HD0014 08 n°9 - 2	P9	Colle beige + peinture non séparable	Négatif	Négatif sur analyse
Appartement n°38	Vol 5 (Séjour)	Cloisons légères ou préfabriquées	Fine couche d'enduit sur plaque de plâtre	P10	Réalisation d'un prélèvement		002HD0014 08 n°10 - 1 - - 002HD0014 08 n°10 - 2	P10	Enduit plâtreux blanc en vrac + peinture non séparable	Négatif	Négatif sur analyse
Appartement n°38	Vol 5 (Séjour)	Cloisons légères ou préfabriquées	Plaques planes en fibres-ciment	S29	Réalisation d'un sondage	Allège fenêtre	S29 - 1				Présence sur document cf prélèvement n° 9 du rapport société AC-ENVIRONNEMENT n°002HD001007

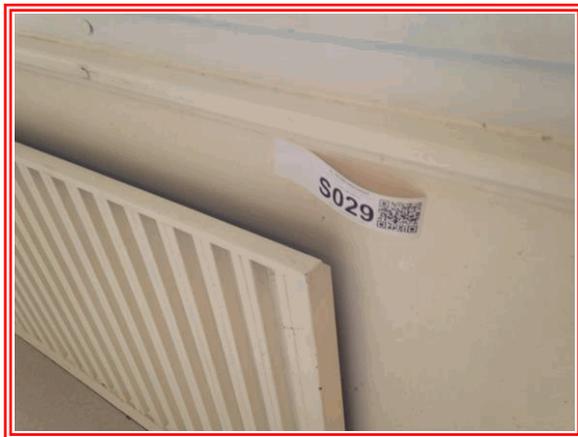
S29 - 1 (A29)

S29: Plaques planes en fibres-ciment

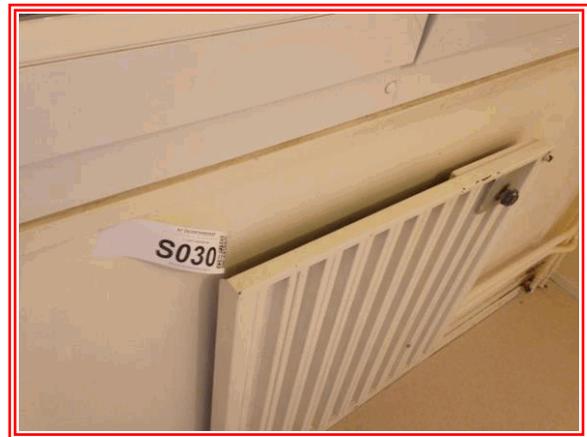
S30 - 1 (A30)

S30: Plaques planes en fibres-ciment

<b>S30 - 1 (A30)</b>	<b>Appartement n°38 - Vol 3 (Cuisine)</b>	<b>Présence sur présentation de documents</b>
<b>S31 - 1 (A31)</b>	<b>Appartement n°38 - Vol 4 (Chambre)</b>	<b>Présence sur présentation de documents</b>
<b>S32 - 1 (A32)</b>	<b>Appartement n°38 - Vol 1 (SDB)</b>	<b>Présence sur présentation de documents</b>
002HD001408 n°11 - 1 (P11)	Appartement n°38 - Vol 5 (Séjour)	Prélevement négatif
002HD001408 n°11 - 2 (P11)	Appartement n°38 - Vol 5 (Séjour)	Prélevement négatif
002HD001408 n°12 - 1 (P12)	Appartement n°38 - Vol 4 (Chambre)	Prélevement négatif

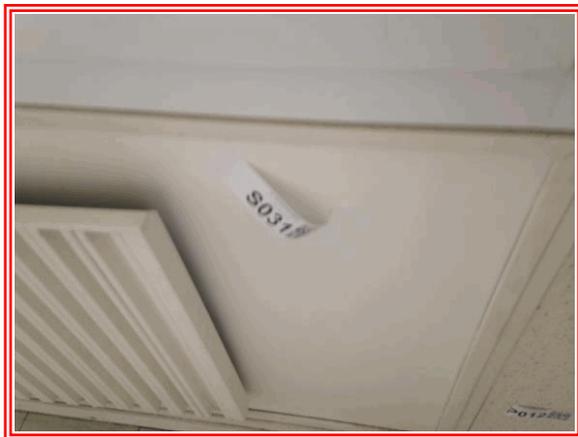
S31 - 1 (A31)

S31: Plaques planes en fibres-ciment

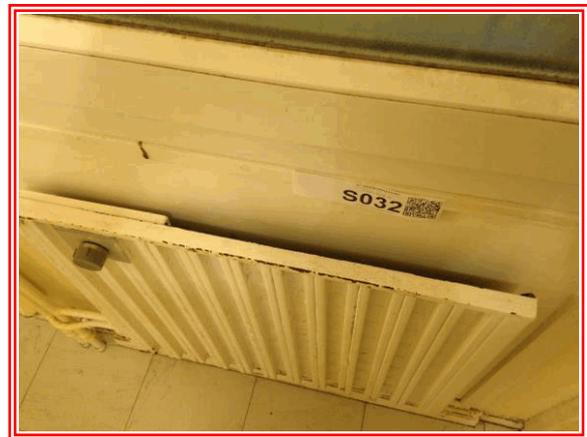
S32 - 1 (A32)

S32: Plaques planes en fibres-ciment

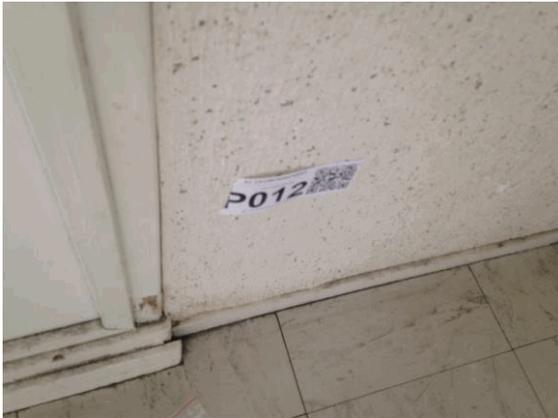
002HD001408 n°12 - 1 (P12)

Appartement n°38	Vol 4 (Chambre)	Murs et cloisons	Enduit plâtre	P12	Réalisation d'un prélèvement	Cloison et doublage pièces sèches	002HD001408 n°12 - 1 - 002HD001408 n°12 - 2	P12	Enduit plâtreux blanc en vrac + peinture non séparable	Négatif	Négatif sur analyse

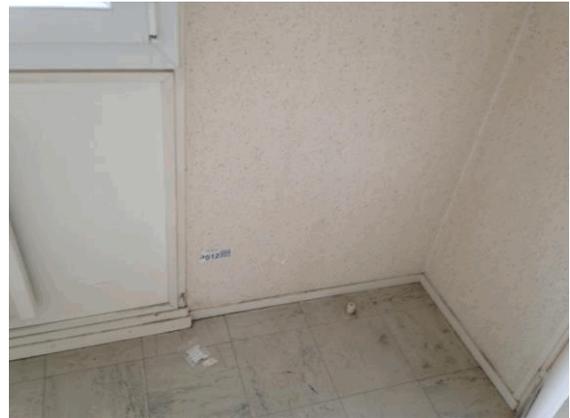
Référence	Localisation	Action
002HD001408 n°12 - 2 (P12)	Appartement n°38 - Vol 4 (Chambre)	Prélevement négatif
