## Rapport de mission de repérage des matériaux et produits contenant de l'amiante avant travaux

| Adresse : | RES DE BRETAGNE |
| CP - Ville : | 53100 MAYENNE |
| Désignation : | Bâtiment composé de 1 cage et de 3 étages |

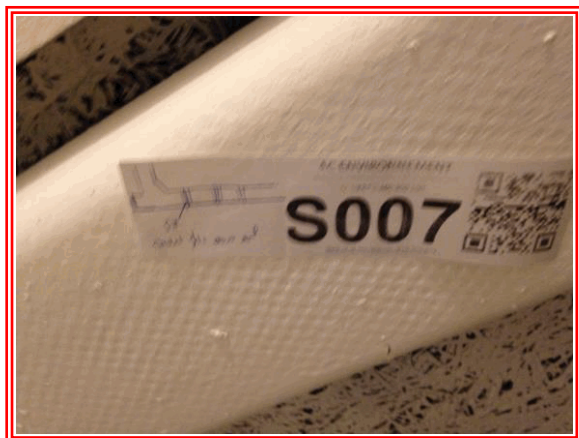
S7 - 1 (A7)

| Localisation | Catégorie | Composant | Partie de composant | Sur avis / réf pré. |
|---|---|---|---|---|
| Vol 3 (Local V.O) | Conduits, canalisations et équipements | Conduit air | Conduit en fibres-ciment | S7 |

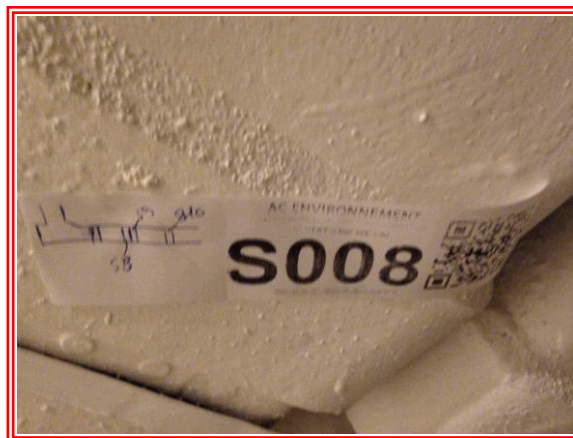
S8 - 1 (A8)

| Localisation | Catégorie | Composant | Partie de composant | Sur avis / réf pré. |
|---|---|---|---|---|
| Vol 2 (PC Sous-sol) | Conduits, canalisations et équipements | Conduit air | Conduit en fibres-ciment | S8 |

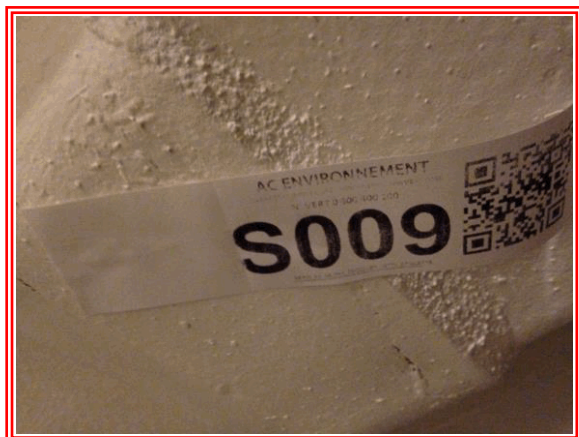
S9 - 1 (A9)

| Localisation | Catégorie | Composant | Partie de composant | Sur avis / réf pré. |
|---|---|---|---|---|
| Vol 2 (PC Sous-sol) | Conduits, canalisations et équipements | Conduit air | Conduit en fibres-ciment | S9 |

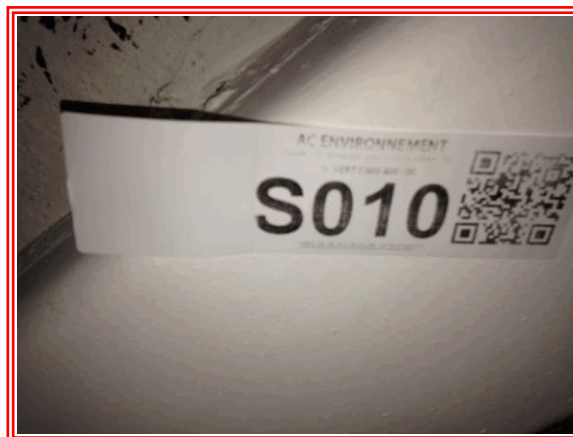
S10 - 1 (A10)

| Localisation | Catégorie | Composant | Partie de composant | Sur avis / réf pré. |
|---|---|---|---|---|
| Vol 2 (PC Sous-sol) | Conduits, canalisations et équipements | Conduit air | Conduit en fibres-ciment | S10 |

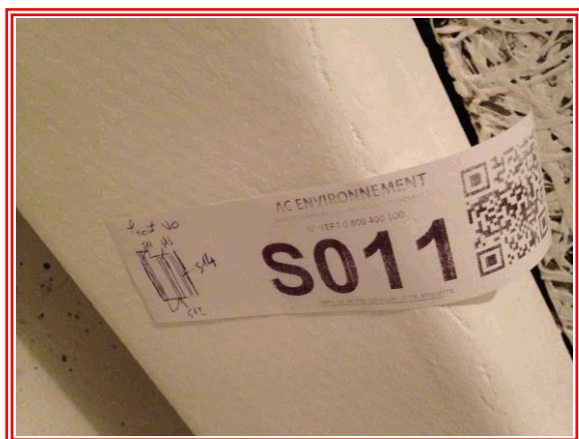
S11 - 1 (A11)

| Localisation | Catégorie | Composant | Partie de composant | Sur avis / réf pré. |
|---|---|---|---|---|
| Vol 3 (Local V.O) | Conduits, canalisations et équipements | Conduit air | Conduit en fibres-ciment | S11 |

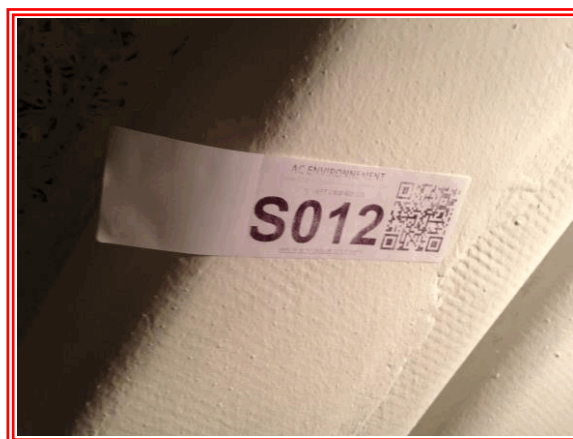
S12 - 1 (A12)

| Localisation | Catégorie | Composant | Partie de composant | Sur avis / réf pré. |
|---|---|---|---|---|
| Vol 3 (Local V.O) | Conduits, canalisations et équipements | Conduit air | Conduit en fibres-ciment | S12 |

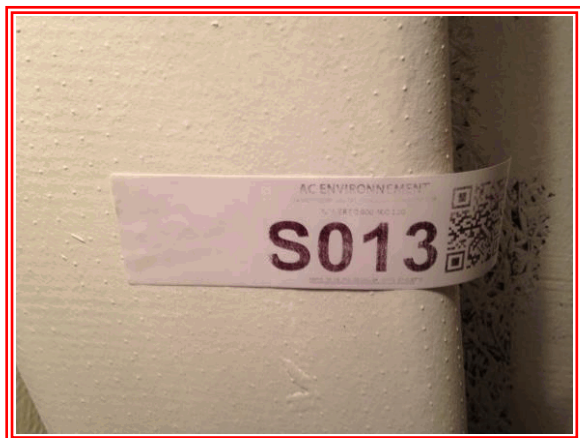
S13 - 1 (A13)

| Localisation | Catégorie | Composant | Partie de composant | Sur avis / réf pré. |
|---|---|---|---|---|
| Vol 3 (Local V.O) | Conduits, canalisations et équipements | Conduit air | Conduit en fibres-ciment | S13 |

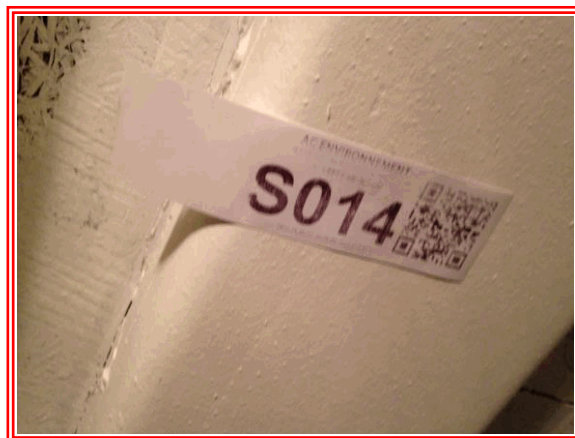
S14 - 1 (A14)

| Localisation | Catégorie | Composant | Partie de composant | Sur avis / réf pré. |
|---|---|---|---|---|
| Vol 3 (Local V.O) | Conduits, canalisations et équipements | Conduit air | Conduit en fibres-ciment | S14 |

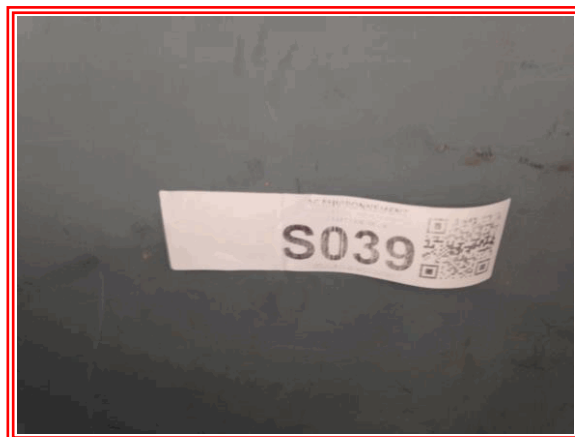
S39 - 1 (A39)

| Localisation | Catégorie | Composant | Partie de composant | Sur avis / réf pré. |
|---|---|---|---|---|
| Vol 7 (Local à velo) | Parois verticales intérieures et enduits | Cloisons légères ou préfabriquées | Plaques planes en fibres-ciment | S39 |

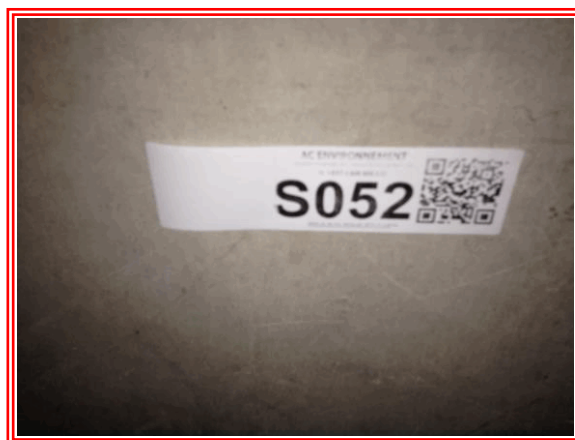
S52 - 1 (A52)

| Localisation | Catégorie | Composant | Partie de composant | Sur avis / réf pré. |
|---|---|---|---|---|
| Vol 1 (Accès sous-sol) | Plafond et faux-plafonds | Plafonds | Plaque isolante fibres-ciment | S52 |

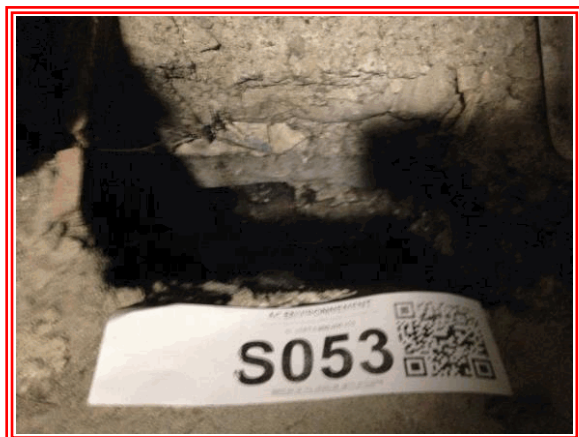
S53 - 1 (A53)

| Localisation | Catégorie | Composant | Partie de composant | Sur avis / réf pré. |
|---|---|---|---|---|
| Vol 6 (PC RDC) | Plafond et faux-plafonds | Plafonds | Plaque isolante fibres-ciment | S53 |

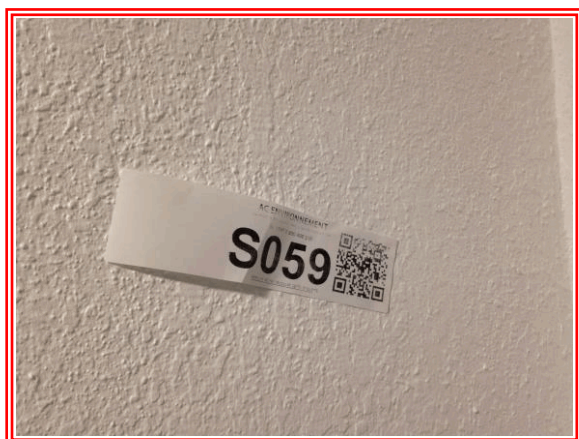
S59 - 2 (A59)

| Vol 8 (PC R+1) | Conduits, canalisations et équipements | Vide ordure | Conduit en fibres-ciment | S59 |

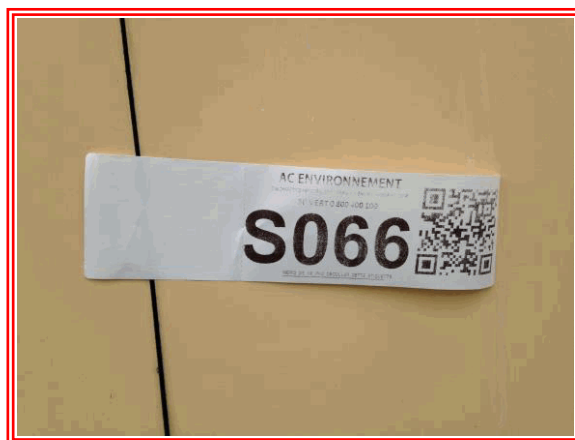
S66 - 1 (A66)

| Vol 17 (Façade gauche) | Façades | Bardages | Plaques fibres | S66 |

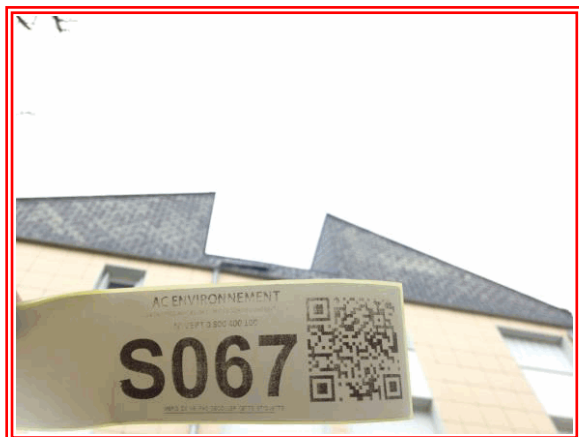
S67 - 1 (A67)

| Vol 17 (Façade gauche) | Façades | Bardages | Ardoises en fibres-ciment | S67 |

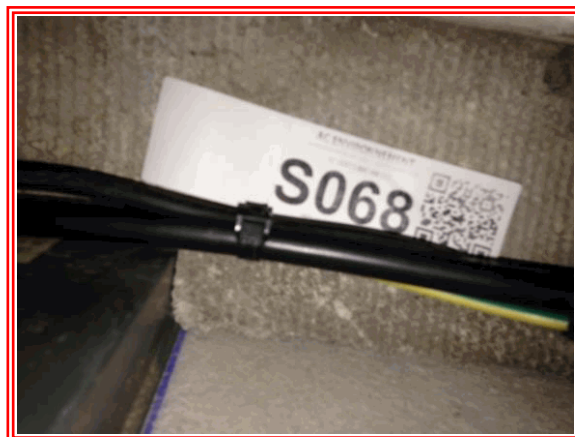
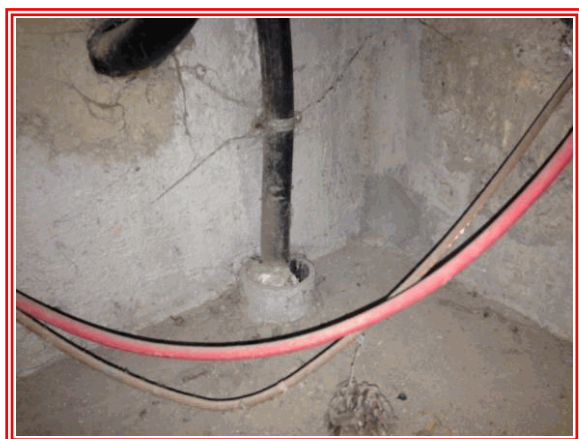
| Vol 1 (Accès sous-sol) | Conduits, canalisations et équipements | Conduit air | Conduit en fibres-ciment | S68 |

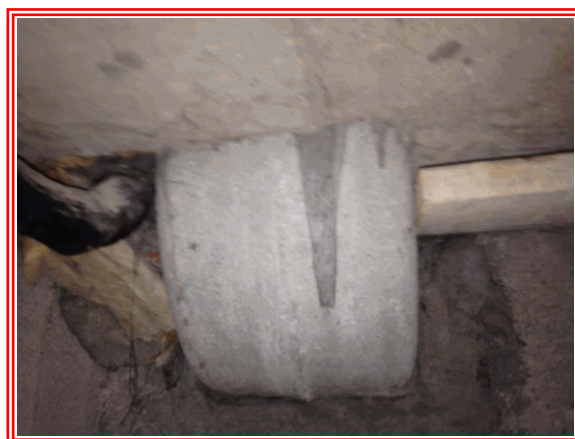
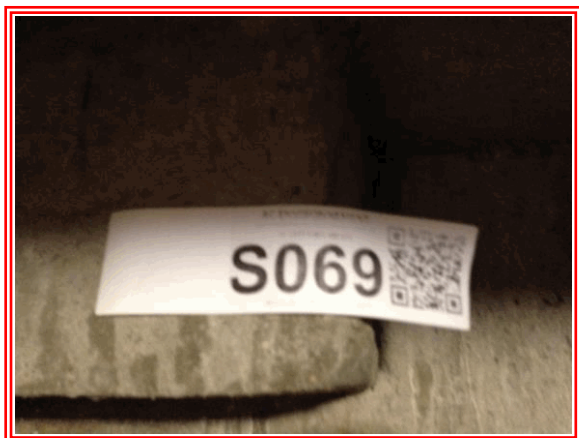
| Vol 1 (Accès sous-sol) | Conduits, canalisations et équipements | Conduit air | Conduit en fibres-ciment | S69 |

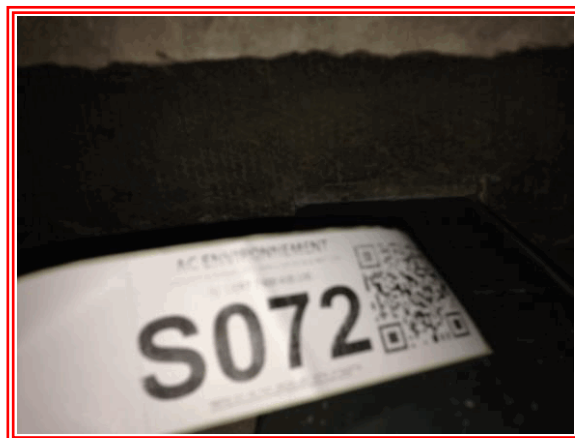
S72 - 1 (A72)

| Vol 6 (PC RDC) | Conduits, canalisations et équipements | Conduit air | Conduit en fibres-ciment | S72 |

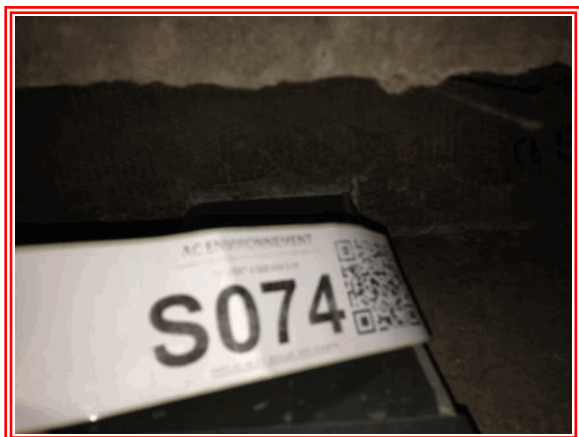
S74 - 1 (A74)

| Vol 10 (PC R+3) | Conduits, canalisations et équipements | Conduit air | Conduit en fibres-ciment | S74 |

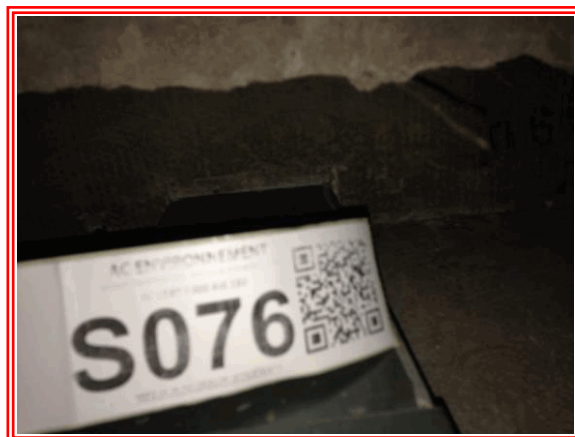
S76 - 1 (A76)

| Vol 10 (PC R+3) | Conduits, canalisations et équipements | Conduit eau | Conduit en fibres-ciment | S76 |

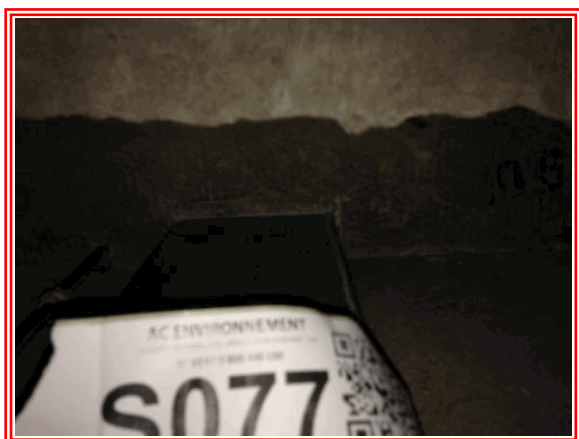
S77 - 1 (A77)

| Vol 10 (PC R+3) | Conduits, canalisations et équipements | Conduit eau | Conduit en fibres-ciment | S77 |
