Rapport de mission de repérage des matériaux et produits contenant de l'amiante avant travaux

Adresse :	523 RUE DES FAUVETTES - RES DE BRETAGNE
CP - Ville :	53100 MAYENNE
Référence client :	_00100000010000100006_
Date du repérage :	09/06/2016
Désignation :	Appartement n° 6 de type 2 situé au 01 er étage

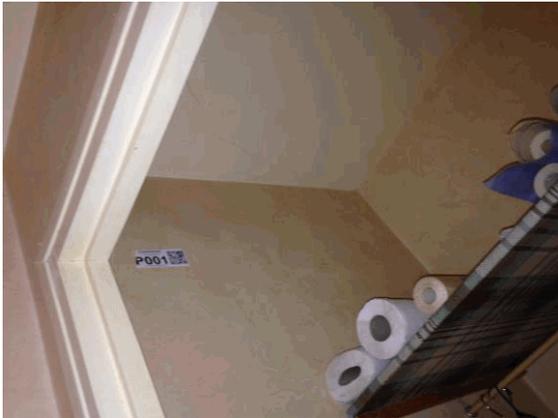
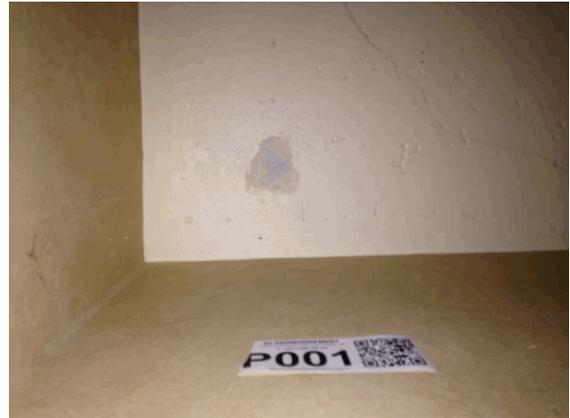
002HD001007 n°1 - 1 (P1)

Fibres d'amiante	META	NF X 43-050	non détectées
Date d'analyse			23/06/2016
OBSERVATION			
Description			plâtre
Aspect visuel de l'échantillon			non fibreux
PREPARATION DE L'ECHANTILLON			
Nombre de grilles réalisées			2

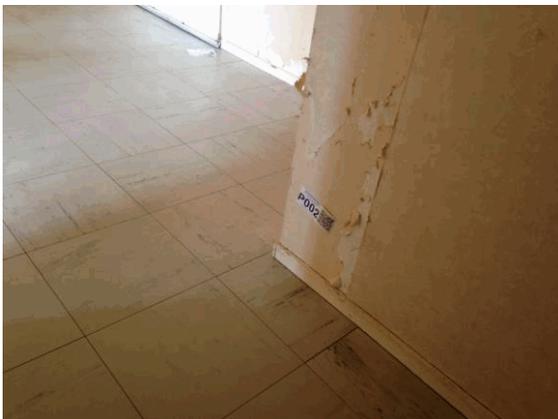
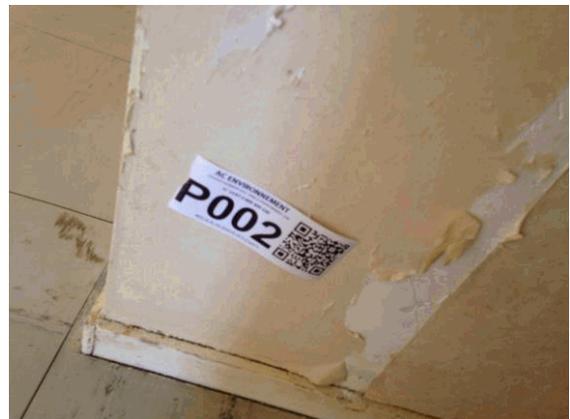
002HD001007 n°2 - 1 (P2)

Fibres d'amiante	META	NF X 43-050	non détectées
Date d'analyse			23/06/2016
OBSERVATION			
Description			plâtre
Aspect visuel de l'échantillon			non fibreux
PREPARATION DE L'ECHANTILLON			
Nombre de grilles réalisées			2

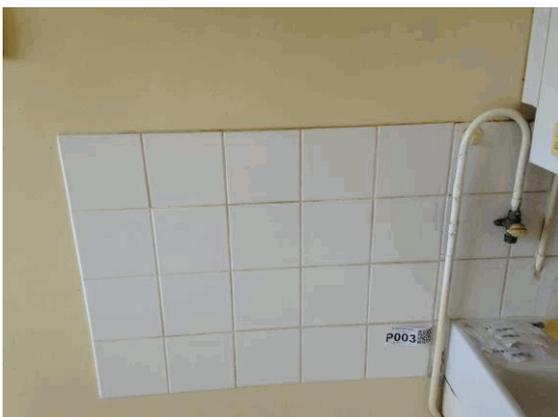
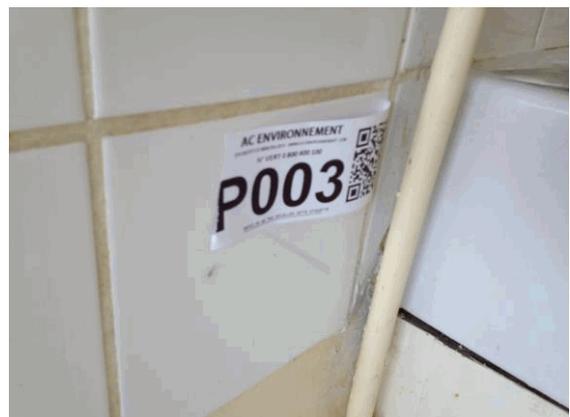
002HD001007 n°3 - 1 (P3)

Fibres d'amiante	META	NF X 43-050	non détectées
Date d'analyse			23/06/2016
OBSERVATION			
Description			colle blanche carrelage
Aspect visuel de l'échantillon			non fibreux
PREPARATION DE L'ECHANTILLON			
Nombre de grilles réalisées			2

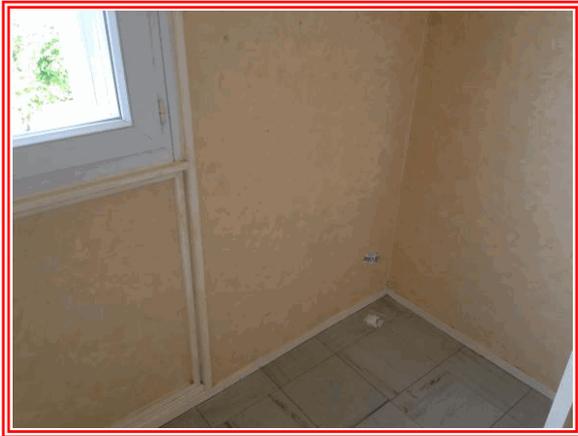
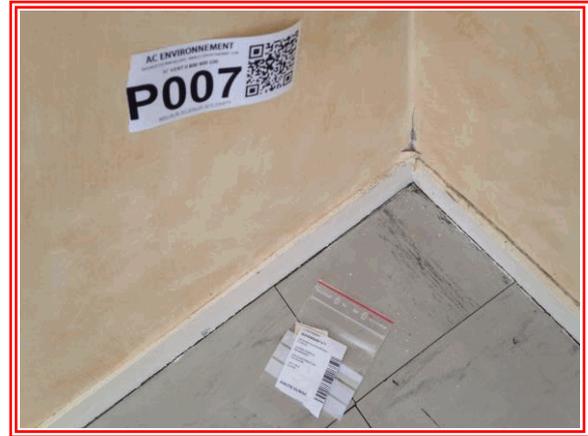
002HD001007 n°7 - 1 (P7)

Localisation	Catégorie	Composant	Partie de composant	Sur avis / réf pré.
Vol 5 (Séjour)	Parois verticales intérieures et enduits	Cloisons légères ou préfabriquées	Fine couche d'enduit sur placoplâtre	P7
Vol 4 (Chambre)	Parois verticales intérieures et enduits	Cloisons légères ou préfabriquées	Plaques planes en fibres-ciment	P9
Vol 1 (SDB)	Parois verticales intérieures et enduits	Cloisons légères ou préfabriquées	Plaques planes en fibres-ciment	P9
Vol 5 (Séjour)	Parois verticales intérieures et enduits	Cloisons légères ou préfabriquées	Plaques planes en fibres-ciment	P9
Vol 3 (Cuisine)	Parois verticales intérieures et enduits	Cloisons légères ou préfabriquées	Plaques planes en fibres-ciment	P9
Vol 1 (SDB)	Revêtement de sol	Revêtement de sol	Dalles plastiques	P11
Vol 4 (Chambre)	Revêtement de sol	Revêtement de sol	Dalles plastiques	P11
Vol 5 (Séjour)	Revêtement de sol	Revêtement de sol	Dalles plastiques	P11

LGT 6	Vol 5 (Séjour)	Cloisons légères ou préfabriquées	Fine couche d'enduit sur placoplatre	P7	Réalisation d'un prélèvement		002HD0010 07 n°7 - 1 - 002HD0010 07 n°7 - 2	P7	PAPIER + PLATRE	Positif	Présence sur analyse

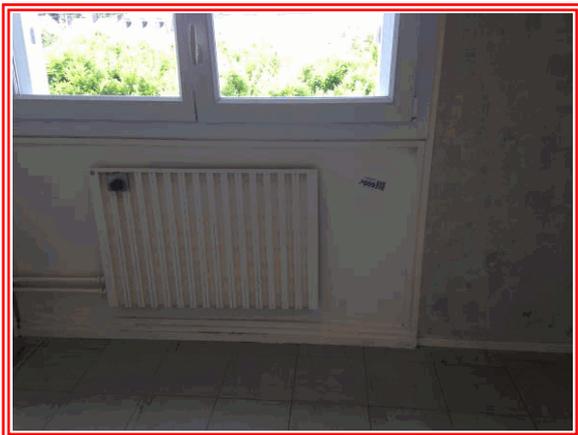
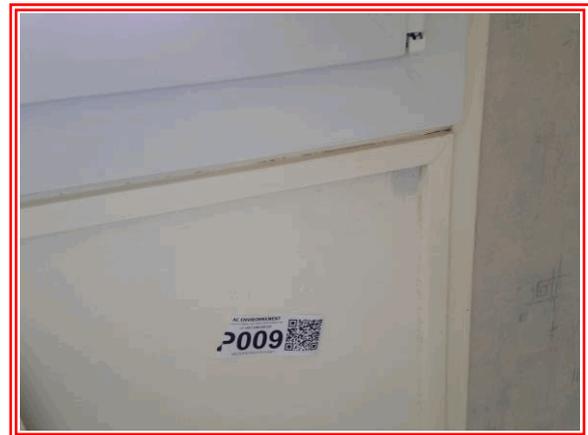
002HD001007 n°9 - 1 (P9)

Plan	Localisation	Composant	Partie composant	Descriptif de l'action menée				Laboratoire			Conclusion
				Réf action	Observation	Précision loc.	Ref photo	Ref Prél.	Descriptif	Résultat	
LGT 6	Vol 5 (Séjour)	Murs et cloisons	Enduit plâtre	P8	Réalisation d'un prélèvement	Porteur pièces sèches	002HD0010 07 n°8 - 1 - 002HD0010 07 n°8 - 2	P8	PAPIER + PLATRE	Négatif	Négatif sur analyse
LGT 6	Vol 5 (Séjour) - Vol 6 (Dégagement) - Vol 4 (Chambre)	Murs et cloisons	Enduit plâtre	P8 - S9 - S10	Sondage et extension de la zone homogène du prélèvement P8	Porteur pièces sèches	002HD0010 07 n°8 - 1 - 002HD0010 07 n°8 - 2	P8	PAPIER + PLATRE	Négatif	Négatif sur analyse
LGT 6	Vol 4 (Chambre)	Cloisons légères ou préfabriquées	Plaques planes en fibres-ciment	P9	Réalisation d'un prélèvement	Allège fenêtre	002HD0010 07 n°9 - 1 - 002HD0010 07 n°9 - 2	P9	FIBROCIMENT	Positif	Présence sur analyse
LGT 6	Vol 1 (SDB)	Cloisons légères ou préfabriquées	Plaques planes en fibres-ciment	S13 (P9)	Sondage et extension de la zone homogène du prélèvement P9	Allège fenêtre	002HD0010 07 n°9 - 1 - 002HD0010 07 n°9 - 2	P9	FIBROCIMENT	Positif	Présence sur analyse

LGT 6	Vol 5 (Séjour)	Cloisons légères ou préfabriquées	Plaques planes en fibres-ciment	S14 (P9)	Sondage et extension de la zone homogène du prélèvement P9	Allège fenêtre	002HD0010 07 n°9 - 1 - 002HD0010 07 n°9 - 2	P9	FIBROCIMENT	Positif	Présence sur analyse
LGT 6	Vol 3 (Cuisine)	Cloisons légères ou préfabriquées	Plaques planes en fibres-ciment	S15 (P9)	Sondage et extension de la zone homogène du prélèvement P9	Allège fenêtre	002HD0010 07 n°9 - 1 - 002HD0010 07 n°9 - 2	P9	FIBROCIMENT	Positif	Présence sur analyse
LGT 6	Vol 1 (SDB)	Murs et cloisons	Enduit plâtre	P10	Réalisation d'un prélèvement	Cloison et doublage pièces humides	002HD0010 07 n°10 - 1 - - 002HD0010 07 n°10 - 2	P10	PEINTURE BLANCHE + PLATRE	Négatif	Négatif sur analyse
LGT 6	Vol 1 (SDB) - Vol 2 (W.C) - Vol 3 (Cuisine)	Murs et cloisons	Enduit plâtre	P10 - S16 - S17	Sondage et extension de la zone homogène du prélèvement P10	Cloison et doublage pièces humides	002HD0010 07 n°10 - 1 - - 002HD0010 07 n°10 - 2	P10	PEINTURE BLANCHE + PLATRE	Négatif	Négatif sur analyse

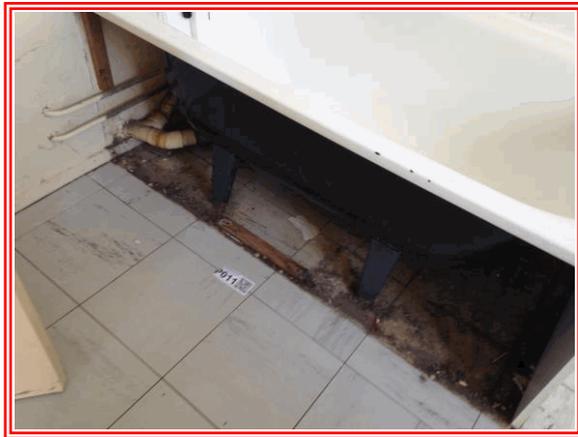
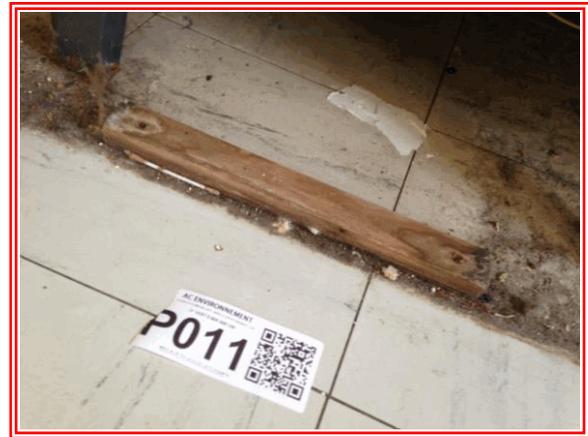
002HD001007 n°11 - 1 (P11)

Vol 3 (Cuisine)	Revêtement de sol	Revêtement de sol	Dalles plastiques	P11
Vol 6 (Dégagement)	Revêtement de sol	Revêtement de sol	Dalles plastiques	P11
Vol 2 (W.C)	Revêtement de sol	Revêtement de sol	Dalles plastiques	P11

Plan	Localisation	Composant	Partie composant	Descriptif de l'action menée				Laboratoire			Conclusion
				Réf action	Observation	Précision loc.	Ref photo	Ref Prél.	Descriptif	Résultat	
LGT 6	Vol 1 (SDB)	Revêtement de sol	Dalles plastiques	P11	Réalisation d'un prélèvement	grises marbrées noir + colle noire	002HD0010 07 n°11 - 1 - 002HD0010 07 n°11 - 2	P11	DALLE GRISE + COLLE NOIRE	Positif	Présence sur analyse
LGT 6	Vol 4 (Chambre)	Revêtement de sol	Dalles plastiques	S18 (P11)	Sondage et extension de la zone homogène du prélèvement P11	grises marbrées noir + colle noire	002HD0010 07 n°11 - 1 - 002HD0010 07 n°11 - 2	P11	DALLE GRISE + COLLE NOIRE	Positif	Présence sur analyse
LGT 6	Vol 5 (Séjour)	Revêtement de sol	Dalles plastiques	S19 (P11)	Sondage et extension de la zone homogène du prélèvement P11	grises marbrées noir + colle noire	002HD0010 07 n°11 - 1 - 002HD0010 07 n°11 - 2	P11	DALLE GRISE + COLLE NOIRE	Positif	Présence sur analyse

LGT 6	Vol 3 (Cuisine)	Revêtement de sol	Dalles plastiques	S20 (P11)	Sondage et extension de la zone homogène du prélèvement P11	grises marbrées noir + colle noire	002HD0010 07 n°11 - 1 - 002HD0010 07 n°11 - 2	P11	DALLE GRISE + COLLE NOIRE	Positif	Présence sur analyse
LGT 6	Vol 6 (Dégagement)	Revêtement de sol	Dalles plastiques	S21 (P11)	Sondage et extension de la zone homogène du prélèvement P11	grises marbrées noir + colle noire	002HD0010 07 n°11 - 1 - 002HD0010 07 n°11 - 2	P11	DALLE GRISE + COLLE NOIRE	Positif	Présence sur analyse
LGT 6	Vol 2 (W.C)	Revêtement de sol	Dalles plastiques	S22 (P11)	Sondage et extension de la zone homogène du prélèvement P11	grises marbrées noir + colle noire	002HD0010 07 n°11 - 1 - 002HD0010 07 n°11 - 2	P11	DALLE GRISE + COLLE NOIRE	Positif	Présence sur analyse
