Rapport de mission de repérage des matériaux et produits contenant de l'amiante avant travaux

Adresse :	RES DE BRETAGNE
CP - Ville :	53100 MAYENNE
Référence client :	_0010000001_
Date du repérage :	13/03/2017
Désignation :	Bâtiment composé de 1 cage et de 2 étages

A		B	
Designation de l'immeuble		Propriétaire / Donneur d'ordre	
Adresse :	RES DE BRETAGNE 53100 MAYENNE	<u>Propriétaire</u> : O.P.H. MAYENNE HABITAT	<u>Donneur d'ordre</u> : O.P.H. MAYENNE HABITAT
Référence client :	_001000001_	<u>Adresse</u> : 10 RUE AUGUSTE BEUNEUX - CS 62039 53020 LAVAL CEDEX 9	<u>Adresse</u> : 10 RUE AUGUSTE BEUNEUX - CS 62039 53020 LAVAL CEDEX 9
Désignation :	Bâtiment composé de 1 cage et de 2 étages		
Date de construction :

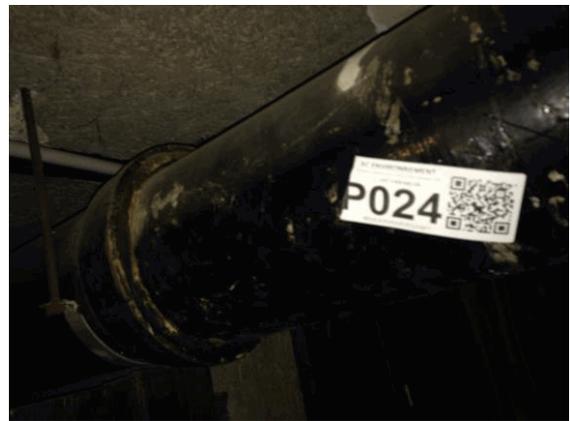
002HD001405 n°24 - 1 (P24)

Sous-sol	Vol 10 (accès caves)	Conduit eau	Peinture noire	P24	Réalisation d'un prélèvement		002HD0014 05 n°24 - 1	P24	Peinture bitumineuse en vrac	Négatif	Négatif sur analyse
Sous-sol	Vol 10 (accès caves)	Conduit eau	Joint entre éléments (souple noir)	P26	Réalisation d'un prélèvement		002HD0014 05 n°26 - 1 - 002HD0014 05 n°26 - 2	P26	Matériau souple noir	Négatif	Négatif sur analyse

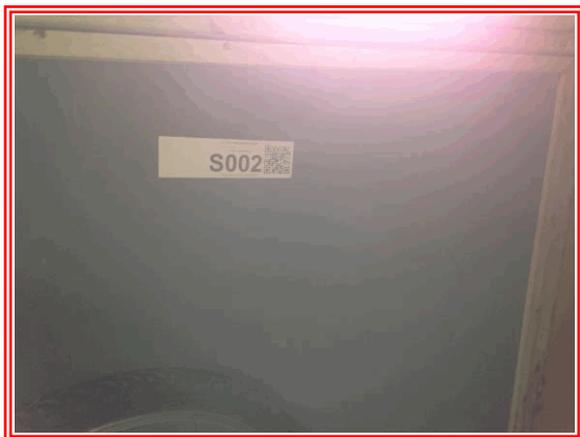
S2 - 1 (A2)

Localisation	Catégorie	Composant	Partie de composant	Sur avis / réf pré.
Vol 12 (Local à vélo)	Parois verticales intérieures et enduits	Cloisons légères ou préfabriquées	Plaques planes en fibres-ciment	S2
Vol 10 (accès caves)	Conduits, canalisations et équipements	Conduit air	Conduit en fibres-ciment	S4
Vol 10 (accès caves)	Conduits, canalisations et équipements	Conduit air	Conduit en fibres-ciment	S5
Vol 10 (accès caves)	Conduits, canalisations et équipements	Conduit air	Conduit en fibres-ciment	S6
Vol 9 (dégagement)	Plafond et faux-plafonds	Plafonds	Coffrages perdus fibres-ciment	S12
Vol 9 (dégagement)	Plafond et faux-plafonds	Plafonds	Coffrages perdus fibres-ciment	S13
Vol 9 (dégagement)	Conduits, canalisations et équipements	Conduit eau	Conduit en fibres-ciment	S14
Vol 9 (dégagement)	Conduits, canalisations et équipements	Conduit air	Conduit en fibres-ciment	S15
Vol 14 (PC RDC)	Conduits, canalisations et équipements	Conduit air	Conduit en fibres-ciment	S16

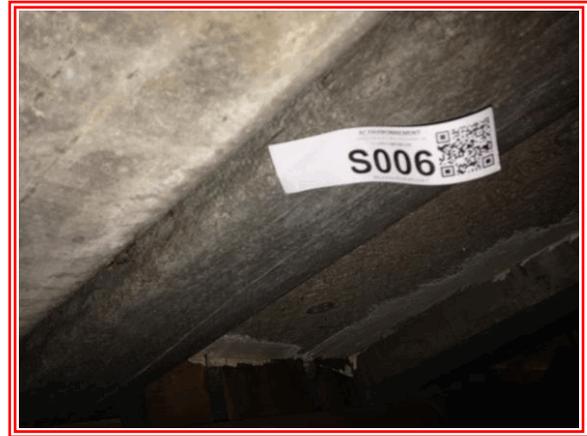
S6 - 1 (A6)

Sous-sol	Vol 10 (accès caves)	Conduit air	Conduit en fibres-ciment	S6	Réalisation d'un sondage		S6 - 1				Présence sur jugement personnel de l'opérateur de repérage
Sous-sol	Vol 9 (dégagement)	Conduit eau	Conduit en fibres-ciment	S14	Réalisation d'un sondage	Au sol	S14 - 1				Présence sur jugement personnel de l'opérateur de repérage

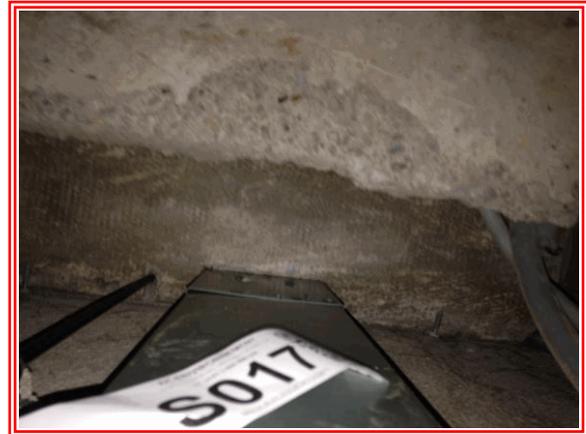
S17 - 1 (A17)

Vol 14 (PC RDC)	Plafond et faux-plafonds	Plafonds	Coffrages perdus fibres-ciment	S17
Vol 16 (PC R+1)	Plafond et faux-plafonds	Plafonds	Coffrages perdus fibres-ciment	S18
Vol 16 (PC R+1)	Plafond et faux-plafonds	Plafonds	Coffrages perdus fibres-ciment	S19
Vol 15 (PC R+2)	Conduits, canalisations et équipements	Conduit air	Conduit en fibres-ciment	S20

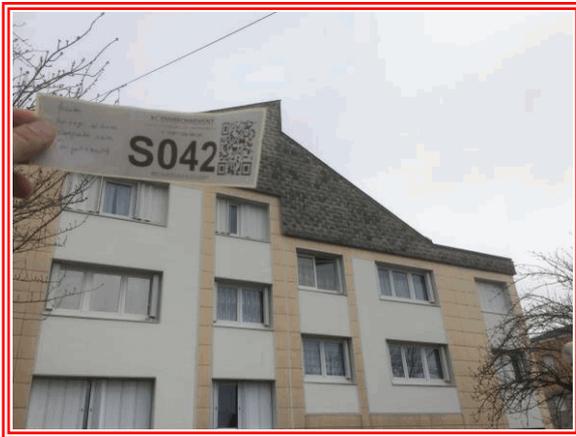
S42 - 1 (A42)

Façade arrière	Vol 19 (Façade arrière)	Bardages	Ardoises en fibres-ciment	S42	Sondage et extension de la zone homogène du sondage S42		S42 - 1				Présence sur jugement personnel de l'opérateur de repérage

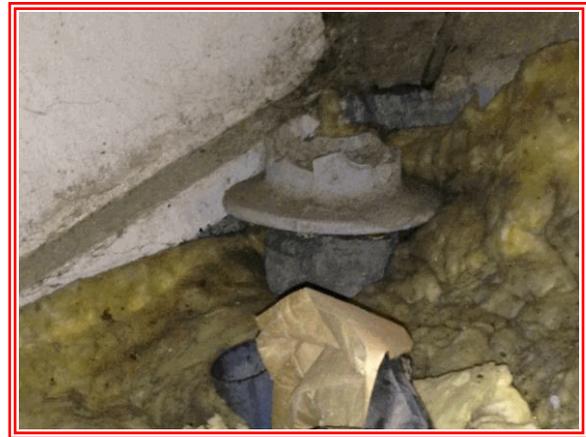
S48 - 1 (A48)

Commentaire n°2 : Impossible de visiter l'ensemble des combles, présence de conduits en fibre-ciment fortement dégradés derrière la trappe d'accès au combles.

Combles	Vol 23 (combles)	Conduit air	Conduit en fibres-ciment	S48	Réalisation d'un sondage		S48 - 1			Présence sur jugement personnel de l'opérateur de repérage
Sous-sol	Vol 1 (atelier 1)	Conduit air	Conduit en fibres-ciment	S60	Réalisation d'un sondage		S60 - 1			Présence sur jugement personnel de l'opérateur de repérage

Une mesure d'empoussièrement est nécessaire avant toutes interventions dans les combles. Commentaire n°3 : Le diagnostic amiante a été réalisé en simulant une prestation type démolition afin de repérer l'ensemble des matériaux susceptibles de contenir de l'amiante. Cependant le bâtiment n'est pas à démolir. De plus il n'est pas vide de meubles.

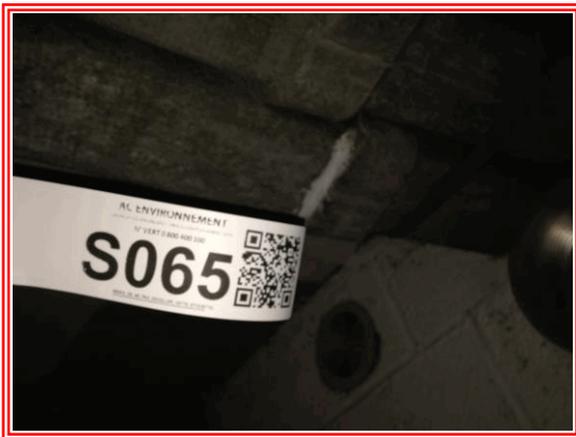
S65 - 1 (A65)

Vol 6 (SDB)	Conduits, canalisations et équipements	Conduit air	Conduit en fibres-ciment	S65
Vol 6 (SDB)	Conduits, canalisations et équipements	Conduit air	Conduit en fibres-ciment	S66
Vol 6 (SDB)	Conduits, canalisations et équipements	Conduit air	Conduit en fibres-ciment	S67
Vol 4 (chaufferie)	Conduits, canalisations et équipements	Conduit eau	Conduit en fibres-ciment	S68
Vol 4 (chaufferie)	Conduits, canalisations et équipements	Conduit eau	Conduit en fibres-ciment	S69
Vol 4 (chaufferie)	Conduits, canalisations et équipements	Conduit eau	Conduit en fibres-ciment	S70
Vol 15 (PC R+2)	Conduits, canalisations et équipements	Vide ordure	Conduit en fibres-ciment	S77
Vol 14 (PC RDC)	Plafond et faux-plafonds	Plafonds	Coffrages perdus fibres-ciment	S78

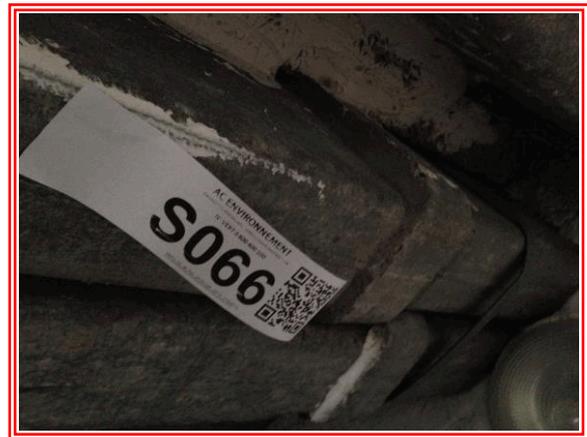
S66 - 1 (A66)

Sous-sol	Vol 6 (SDB)	Conduit air	Conduit en fibres-ciment	S66	Réalisation d'un sondage		S66 - 1			Présence sur jugement personnel de l'opérateur de repérage
Sous-sol	Vol 6 (SDB)	Conduit air	Conduit en fibres-ciment	S67	Réalisation d'un sondage		S67 - 1			Présence sur jugement personnel de l'opérateur de repérage
