Rapport de mission de repérage des matériaux et produits contenant de l'amiante avant travaux

Adresse :	RES DE BRETAGNE
CP - Ville :	53100 MAYENNE
Référence client :	_0010000008_
Date du repérage :	14/03/2017
Désignation :	Bâtiment composé de 1 cage et de 3 étages

C	Opérateur de repérage	D	Personne autorisant l'émission du rapport conformément à la norme NF 46-020
Compagnie & Siret :	AC Environnement (N° 441355914)	Nom :	MORA Denis
Nom :	JOUSSELIN David	Date du rapport :	28/03/2017
Accompagnateur :	H.MERCIER (0 800 400 100)		A Riorges, le 28/03/2017
Date de repérage :	14/03/2017		
Le présent rapport est établi par une personne dont les compétences sont certifiées par ICERT CERTIFICATION Parc Edonia – Bat G – rue de la Terre

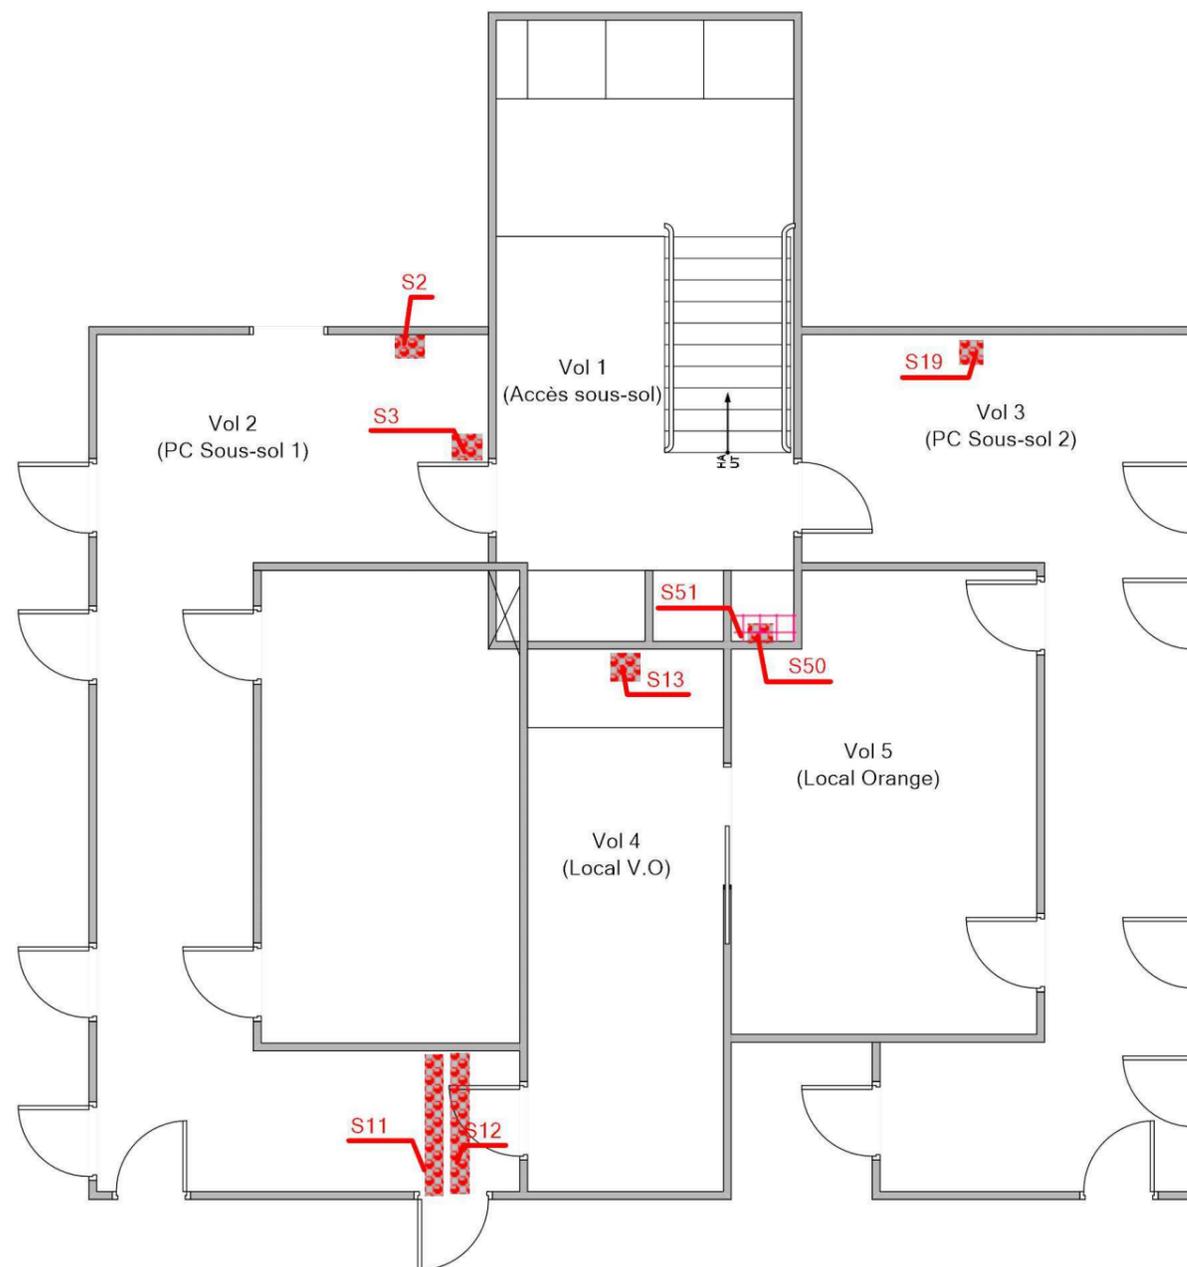
SOUS SOL - MPCA TOUTES CATÉGORIES CONFONDUES

S2: Conduit en fibres-ciment
	S50: Conduit en fibres-ciment
	S51: Plaque isolante fibres-ciment (gaine elec)
	S3: Conduit en fibres-ciment
	S19: Conduit en fibres-ciment
	S12: Conduit en fibres-ciment
	S11: Conduit en fibres-ciment
	S13: Conduit en fibres-ciment

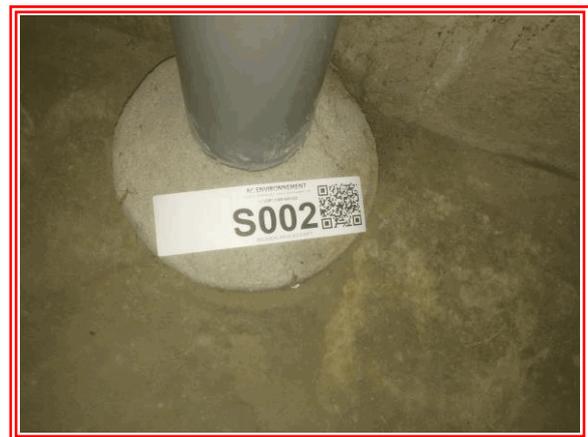
S2 - 1 (A2)

Localisation	Catégorie	Composant	Partie de composant	Sur avis / réf pré.
Vol 2 (PC Sous-sol 1)	Conduits, canalisations et équipements	Conduit eau	Conduit en fibres-ciment	S2
Vol 2 (PC Sous-sol 1)	Conduits, canalisations et équipements	Conduit eau	Conduit en fibres-ciment	S3
Vol 2 (PC Sous-sol 1)	Conduits, canalisations et équipements	Conduit air	Conduit en fibres-ciment	S11
Vol 2 (PC Sous-sol 1)	Conduits, canalisations et équipements	Conduit air	Conduit en fibres-ciment	S12
Vol 4 (Local V.O)	Conduits, canalisations et équipements	Conduit eau	Conduit en fibres-ciment	S13
Vol 3 (PC Sous-sol 2)	Conduits, canalisations et équipements	Conduit eau	Conduit en fibres-ciment	S19
Vol 8 (Local à velo)	Parois verticales intérieures et enduits	Cloisons légères ou préfabriquées	Plaques planes en fibres-ciment	S35
Vol 1 (Accès sous-sol)	Conduits, canalisations et équipements	Conduit air	Conduit en fibres-ciment	S50

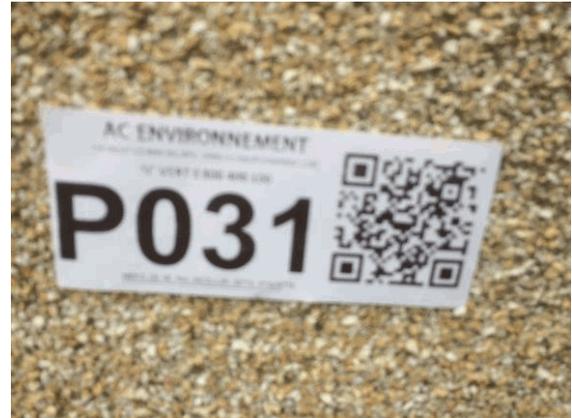
002HD001406 n°31 - 2 (P31)

1 des 8 Joints de scellements des bordures est revenu amianté (Prélèvement P31 du bâtiment 7 du groupe 100 au 602 RUE DES FAUVETTES). Il est nécessaire de réaliser des prélèvements complémentaires sur les joints de ce bâtiment afin de confirmer ou non les premiers résultats obtenus. Il est possible que le joint en question soit pollué par un autre matériaux.

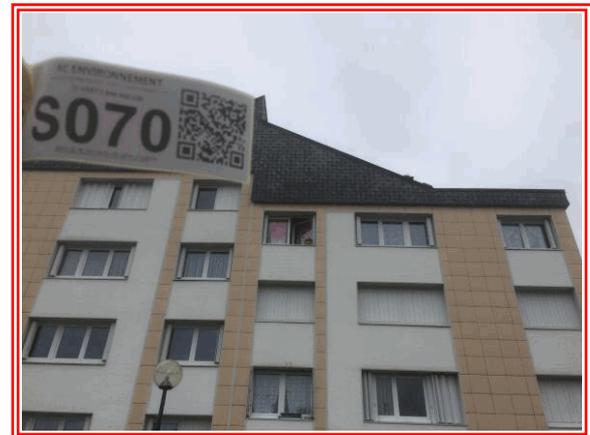
S70 - 1 (A70)

Vol 12 (PC R+3)	Conduits, canalisations et équipements	Conduit eau	Conduit en fibres-ciment	S66
Vol 13 (combles)	Conduits, canalisations et équipements	Conduit air	Conduit en fibres-ciment	S67
Vol 13 (combles)	Toiture et étanchéité	Ardoises	Ardoises composites	S68
Vol 16 (Façade avant)	Façades	Bardages	Plaques fibres	S69
Vol 16 (Façade avant)	Façades	Bardages	Ardoises en fibres-ciment	S70

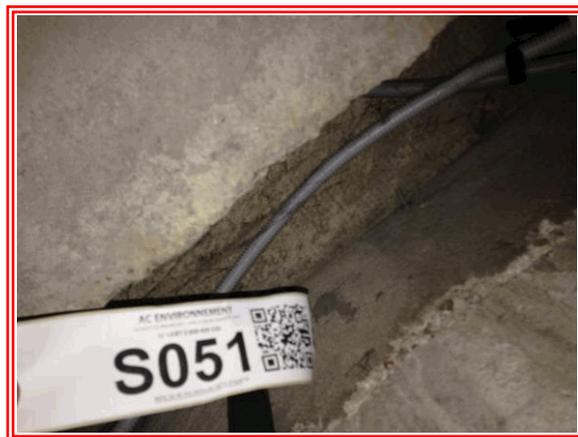
S51 - 1 (A51)

Vol 1 (Accès sous-sol)	Plafond et faux-plafonds	Plafonds	Coffrages perdus fibres-ciment	S51
Vol 9 (PC RDC)	Plafond et faux-plafonds	Plafonds	Plaque isolante fibres-ciment (gaine elec)	S52
Vol 9 (PC RDC)	Conduits, canalisations et équipements	Conduit air	Conduit en fibres-ciment	S53
Vol 9 (PC RDC)	Conduits, canalisations et équipements	Vide ordure	Conduit en fibres-ciment	S54
Vol 9 (PC RDC)	Conduits, canalisations et équipements	Conduit air	Conduit en fibres-ciment	S55
