Rapport de mission de repérage des matériaux et produits contenant de l'amiante avant travaux

Adresse :	RES DE BRETAGNE
CP - Ville :	53100 MAYENNE
Référence client :	_0010100004_
Date du repérage :	15/03/2017
Désignation :	Bâtiment composé de 1 cage et de 3 étages

C	Opérateur de repérage	D	Personne autorisant l'émission du rapport conformément à la norme NF 46-020
Compagnie & Siret :	AC Environnement (N° 441355914)	Nom :	MORA Denis
Nom :	JOUSSELIN David	Date du rapport :	01/04/2017
Accompagnateur :	H.MERCIER (0 800 400 100)		A Riorges, le 01/04/2017
Date de repérage :	15/03/2017		
Le présent rapport est établi par une personne dont les compétences sont certifiées par ICERT CERTIFICATION Parc Edonia – Bat G – rue de la Terre

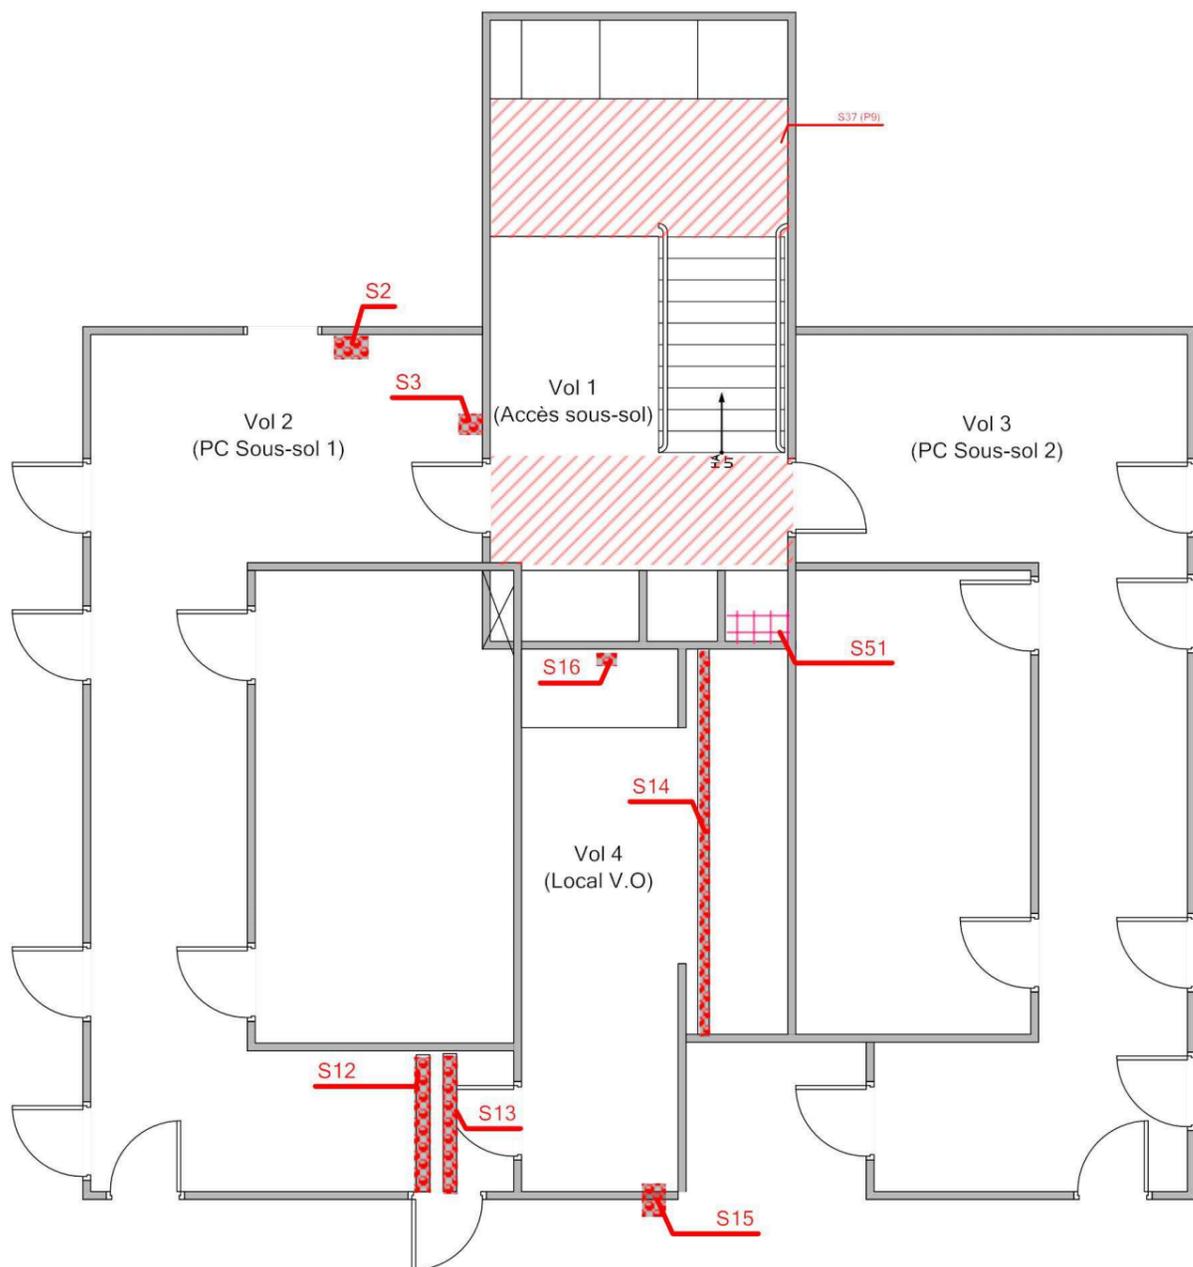
SOUS SOL - MPCA TOUTES CATÉGORIES CONFONDUES

S15: Conduit en fibres-ciment
	S12: Conduit en fibres-ciment
	S14: Conduit en fibres-ciment
	S2: Conduit en fibres-ciment
	S3: Conduit en fibres-ciment
	S51: Plaque isolante fibres-ciment (gaine elec)
	P9: Enduit platreux blanc (Plafond dur droit)
	S16: Conduit en fibres-ciment
	S13: Conduit en fibres-ciment

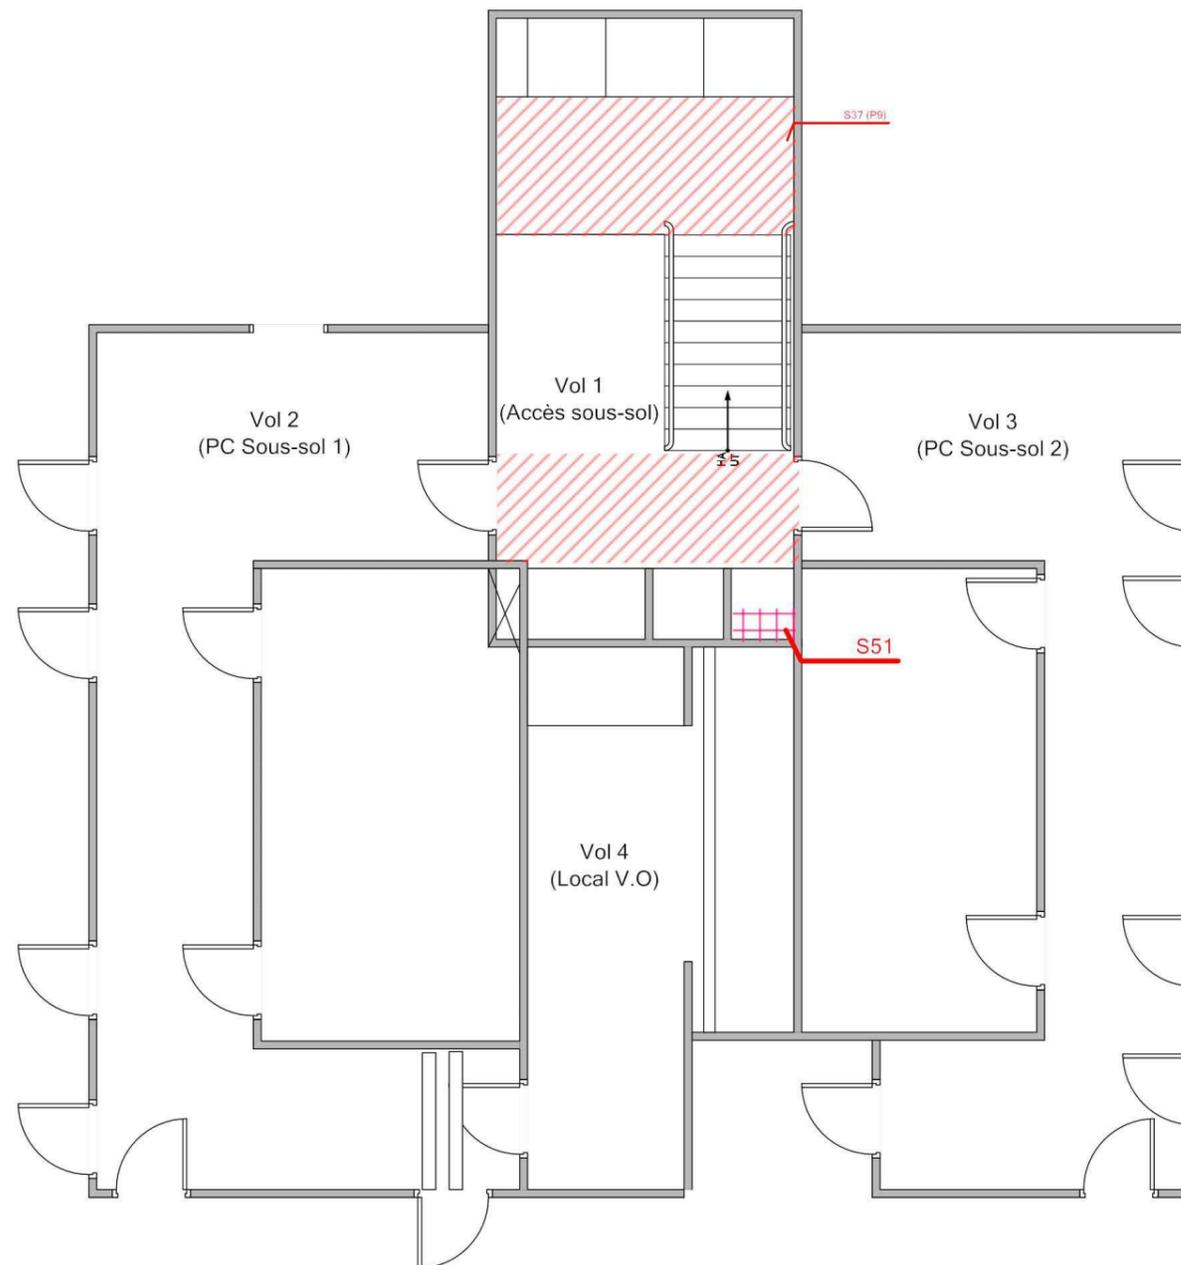
SOUS SOL - MPCA PLAFOND ET FAUX-PLAFONDS

S51: Plaque isolante fibres-ciment (gaine elec)
--	---

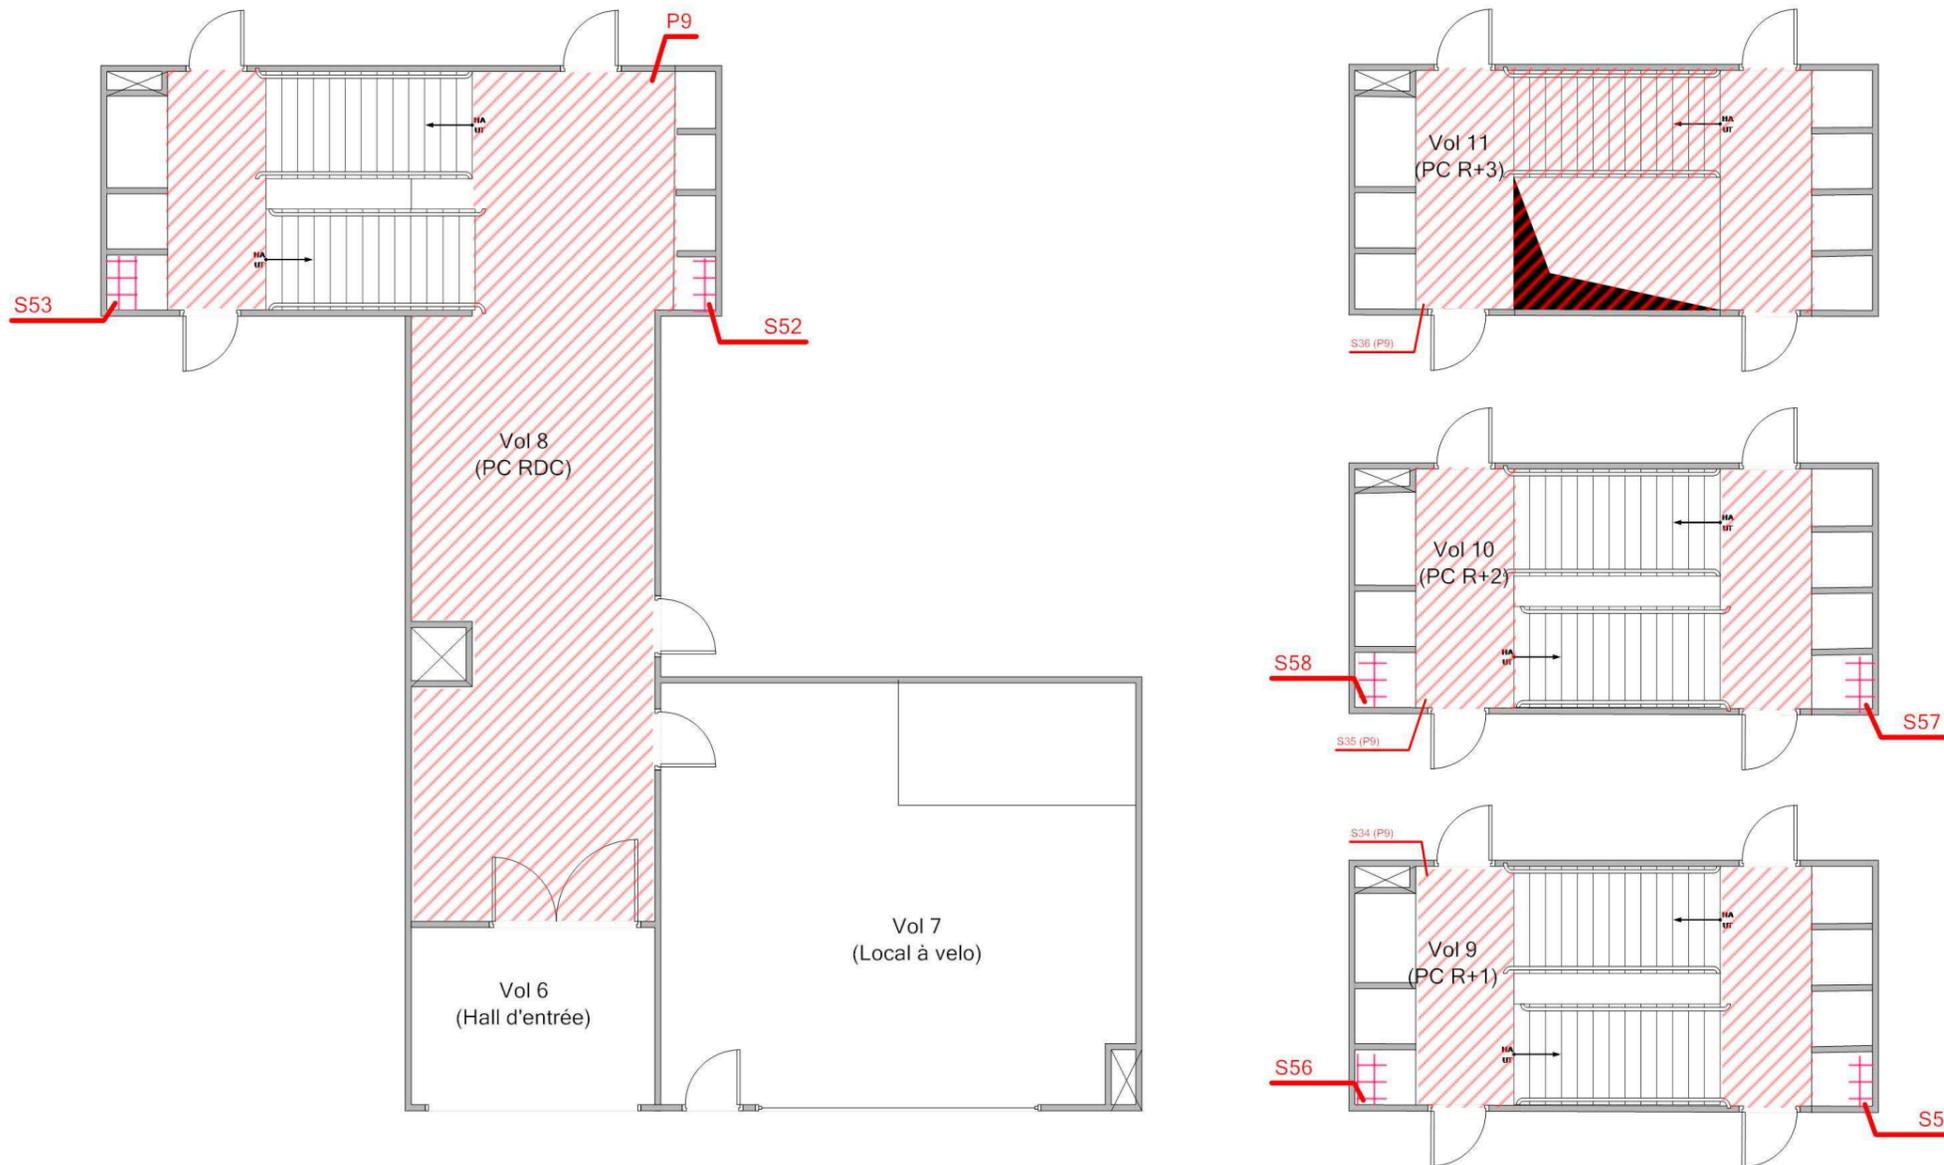
ETAGES - MPCA PLAFOND ET FAUX-PLAFONDS

S55: Plaque isolante fibres-ciment (gaine elec)
	S56: Plaque isolante fibres-ciment (gaine elec)
	S57: Plaque isolante fibres-ciment (gaine elec)
	S52: Plaque isolante fibres-ciment (gaine elec)
	P9 : Enduit ciment avec fine couche enduit blanc
	S53: Plaque isolante fibres-ciment (gaine elec)
	S58: Plaque isolante fibres-ciment (gaine elec)

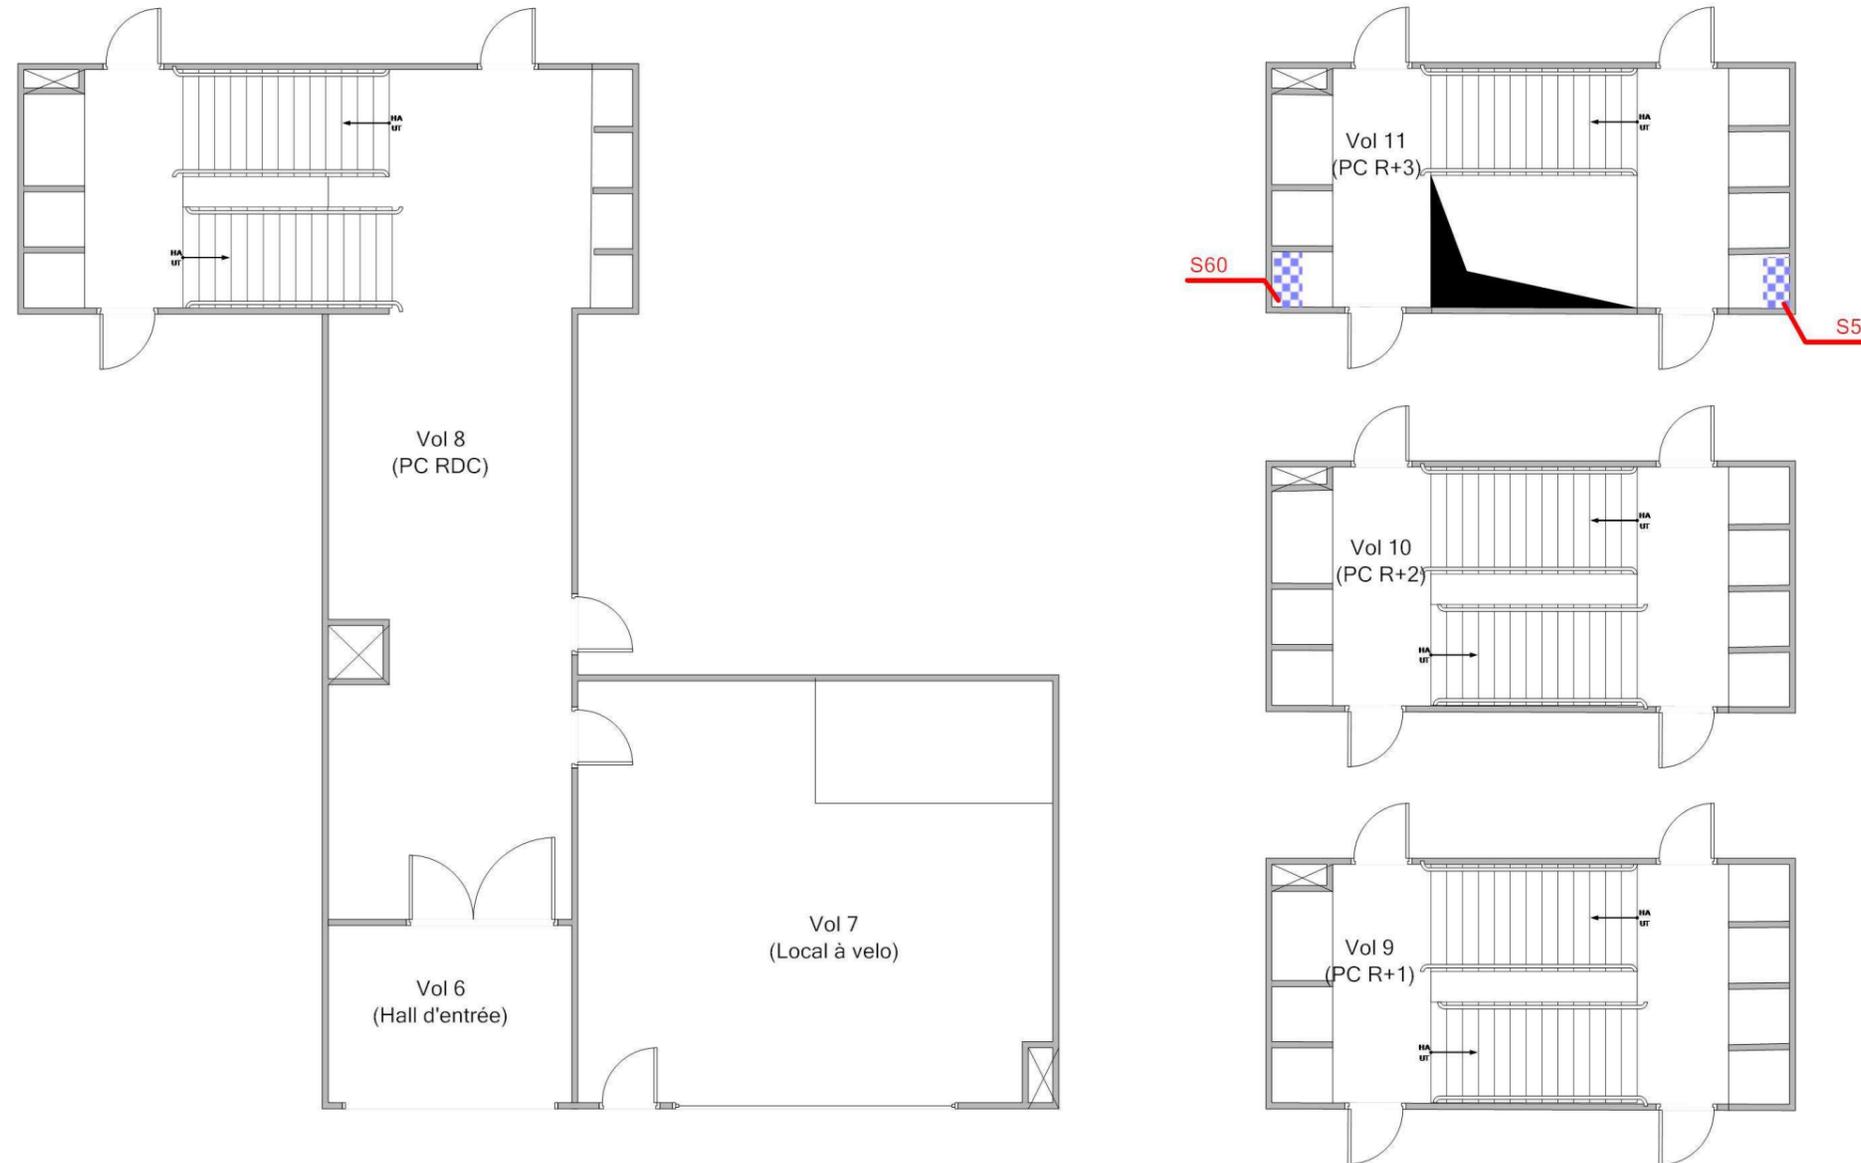
ETAGES - MPCA REVÊTEMENT DE SOL

S59: Plaque isolante fibres-ciment (gaine elec)
	S60: Plaque isolante fibres-ciment (gaine elec)

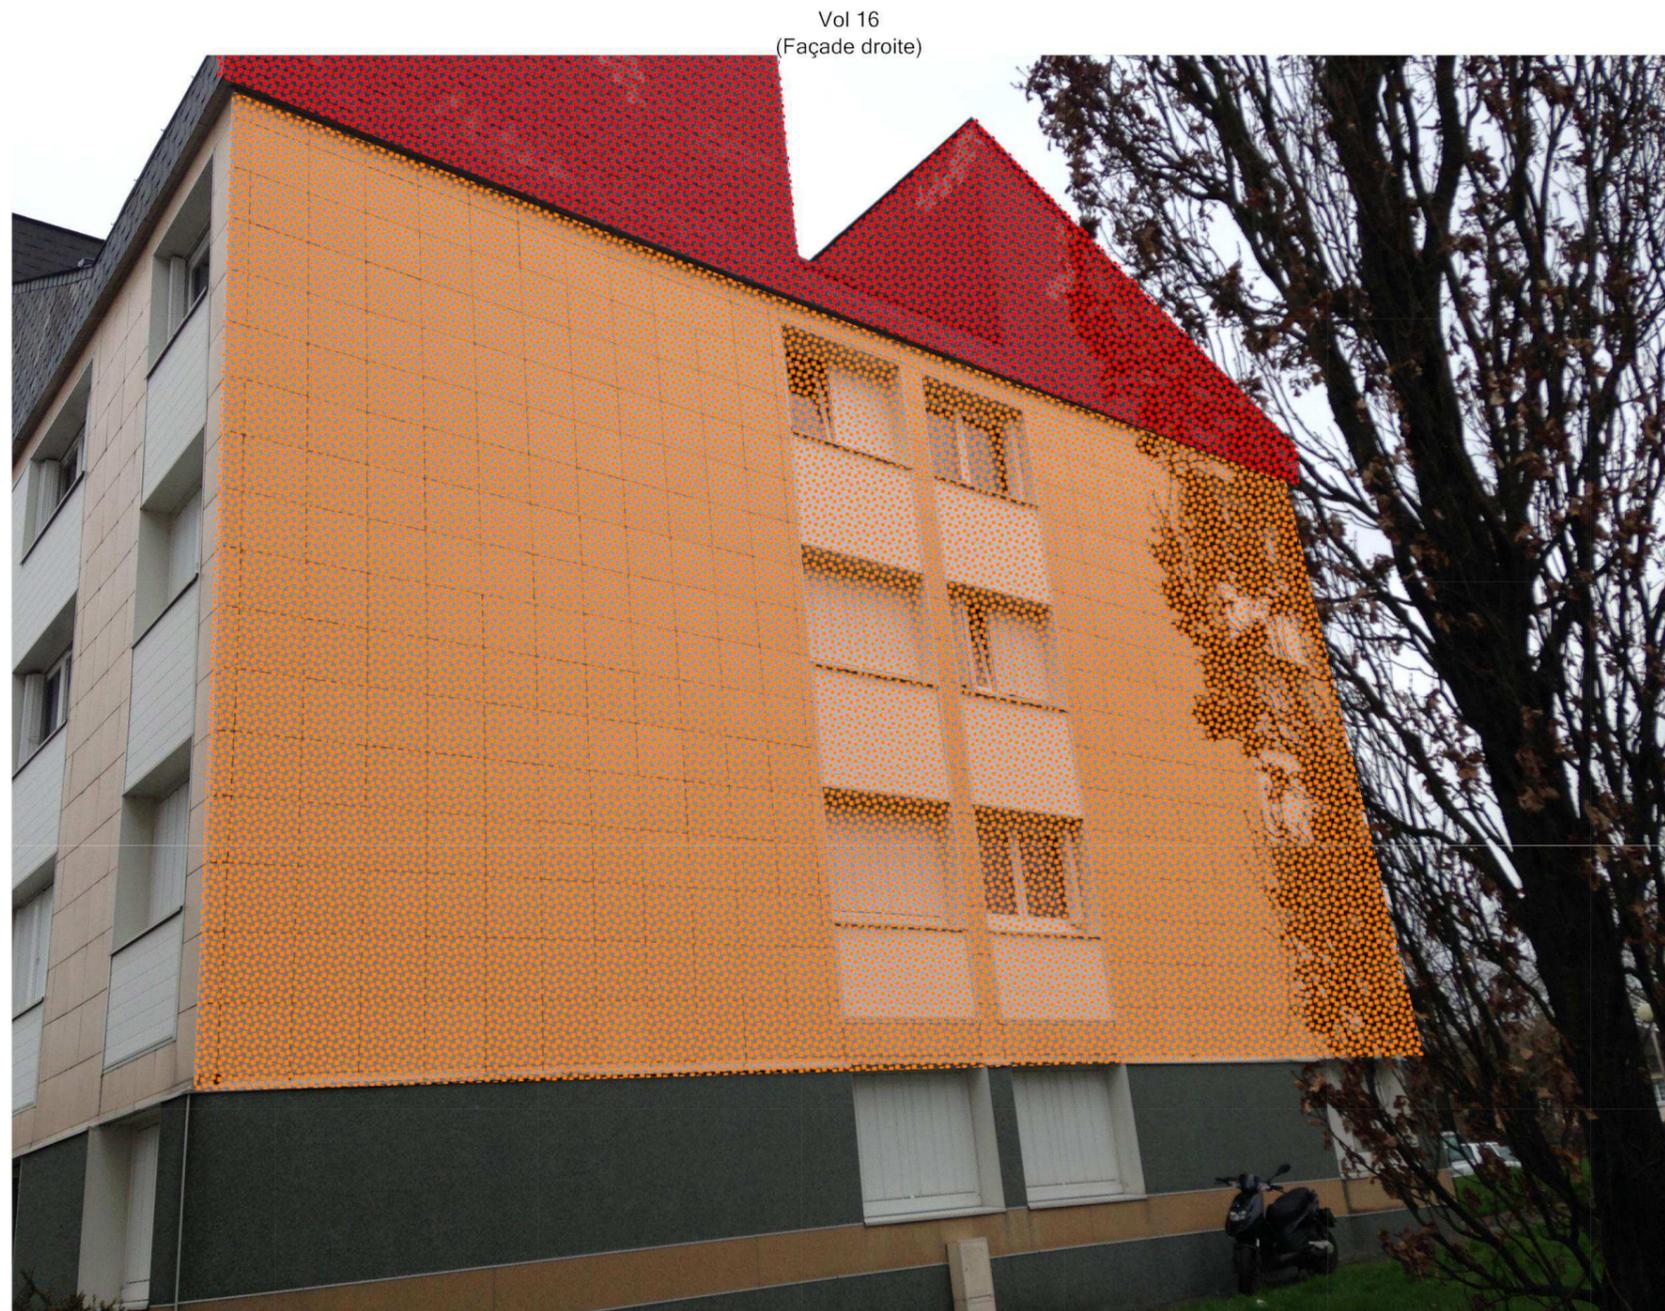
FAÇADE DROITE - MPCA TOUTES CATÉGORIES CONFONDUES

S69: Ardoises en fibres-ciment
	S68: Plaques fibres

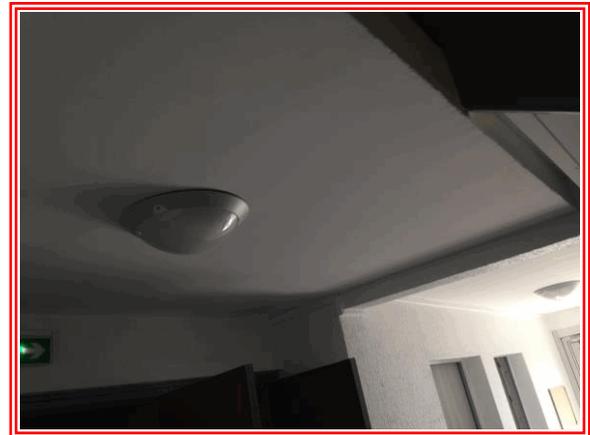
002HD001409 n°9 - 2 (P9)

1 des 8 plafonds enduit plâtre est revenu amianté (Prélèvement 9 du Bâtiment 4 du groupe 101 au 60 RUE DES ALOUETTES). Il est nécessaire de réaliser des prélèvements complémentaires sur les plafonds de ce bâtiment afin de confirmer ou non les premiers résultats obtenus.
