Rapport de mission de repérage des matériaux et produits contenant de l'amiante avant travaux

Adresse :	RES DE BRETAGNE
CP - Ville :	53100 MAYENNE
Référence client :	_0010100006_
Date du repérage :	15/03/2017
Désignation :	Bâtiment composé de 1 cage et de 3 étages

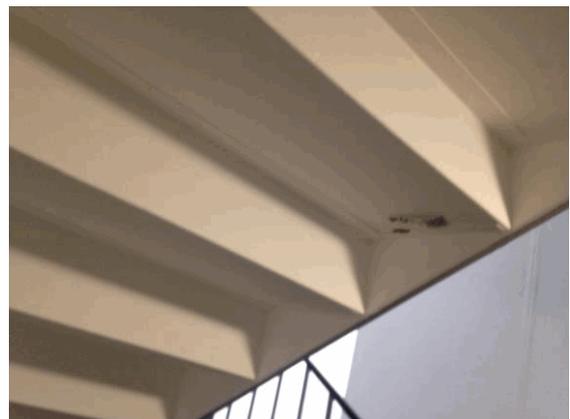
002HD001407 n°31 - 1 (P31)

1 des 8 Joints de scellements des bordures est revenu amianté (Prélèvement P31 du bâtiment 7 du groupe 100 au 602 RUE DES FAUVETTES). Il est nécessaire de réaliser des prélèvements complémentaires sur les joints de ce bâtiment afin de confirmer ou non les premiers résultats obtenus. Il est possible que le joint en question soit pollué par un autre matériaux.

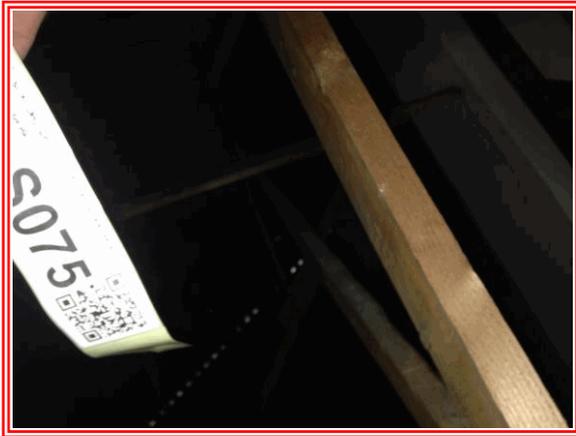
S75 - 1 (A75)

-Ardoise en fibres-ciment (Noir avec peinture rose)

Présente sur l'ensemble des bâtiments
