Rapport de mission de repérage des matériaux et produits contenant de l'amiante avant travaux

| Adresse : | 6 BIS R. DU DR GUERIN - RUE DR GUERIN |
| CP - Ville : | 53700 VILLAINES LA JUHEL |
| Désignation : | Appartement n° 35 de type 1BIS situé au RDC |

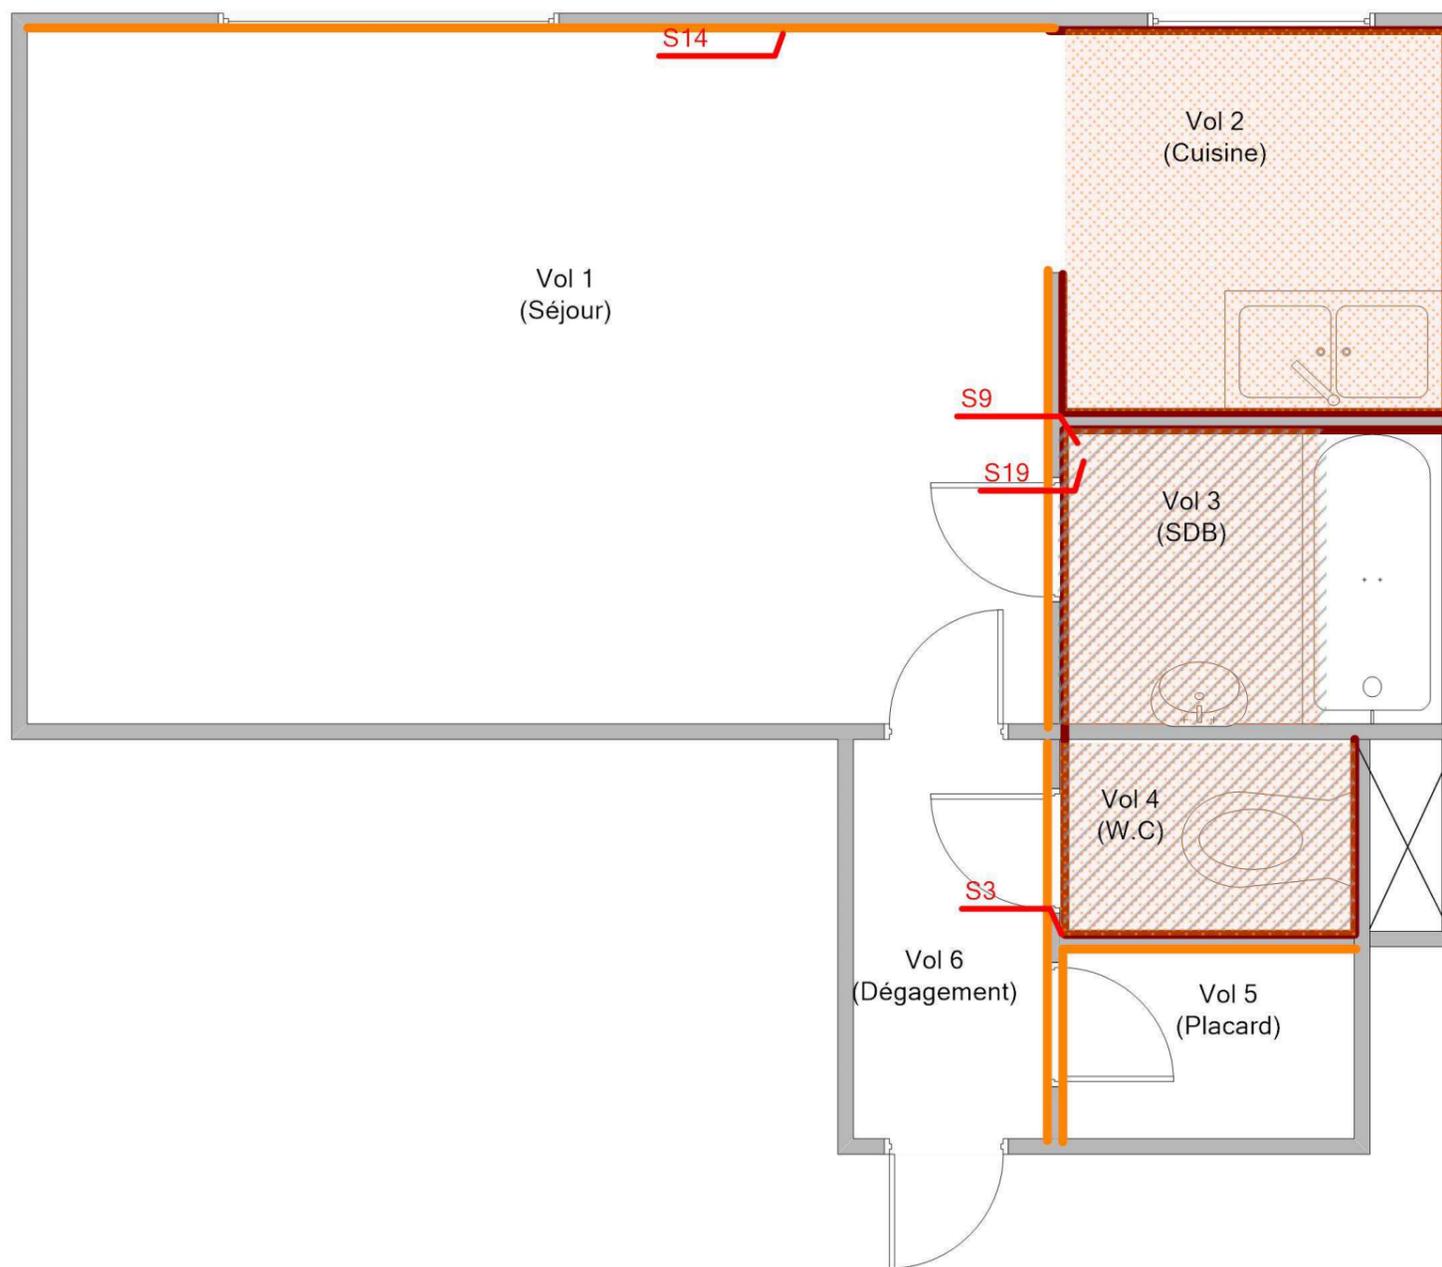
APPARTEMENT N°35 - MPCA TOUTES CATÉGORIES CONFONDUES

| Localisation | Catégorie | Composant | Partie de composant | Sur avis / réf pré. |
|---|--|---|--|---|
| Vol 4 (W.C) | Parois verticales intérieures et enduits | Cloisons légères ou préfabriquées | Cloison et doublage plaque plâtre pièces humides | S3 |
| Vol 3 (SDB) | Revêtement de sol | Revêtement de sol | Colle bitumeuse | S9 |
| Vol 1 (Séjour) | Parois verticales intérieures et enduits | Cloisons légères ou préfabriquées | Cloison et doublage plaque plâtre pièces sèches | S14 |
| Vol 3 (SDB) | Revêtement de sol | Revêtement de sol | Dalles plastiques grises | S19 |

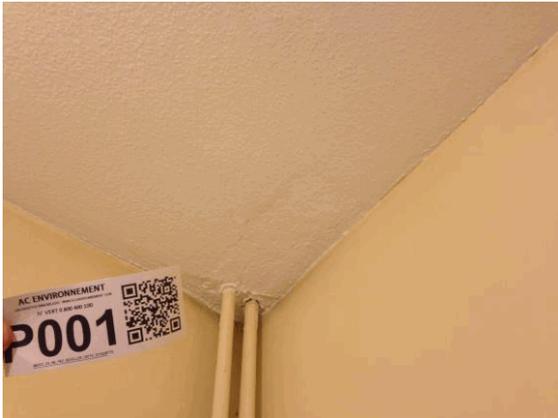
002HD001629 n°1 - 1 (P1)

| Plan | Localisation | Composant | Partie composant | Descriptif de l'action menée | | | | Laboratoire | | | Conclusion |
|---|---|---|--|---|--|---|---|---|--|---|---|
| Appartement n°35 | Vol 3 (SDB) | Plafonds | Enduit plâtre (Plafond pièces humides) | P1 | Réalisation d'un prélèvement | | 002HD001629 n°1 - 1 | P1 | Peinture Effritable Blanc Enduit Effritable Beige Ciment Effritable Gris | Négatif | Négatif sur analyse |
| Appartement n°35 | Vol 2 (Cuisine) - Vol 4 (W.C) | Plafonds | Enduit plâtre (Plafond pièces humides) | S1 - S2 | Sondage et extension de la zone homogène du prélèvement P1 | | 002HD001629 n°1 - 1 | P1 | Peinture Effritable Blanc Enduit Effritable Beige Ciment Effritable Gris | Négatif | Négatif sur analyse |

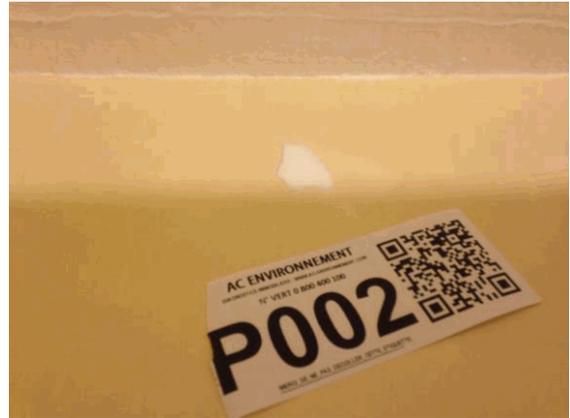
002HD001629 n°2 - 1 (P2)

| Plan | Localisation | Composant | Partie composant | Descriptif de l'action menée | | | | Laboratoire | | | Conclusion |
|---|---|---|--|---|--|---|---|---|--|---|--|
| Appartement n°35 | Vol 2 (Cuisine) | Murs et cloisons | Enduit plâtre (Porteur pièces humides) | P2 | Réalisation d'un prélèvement | | 002HD001629 n°2 - 1 - 002HD001629 n°2 - 2 | P2 | Peinture Effritable Beige Enduit Effritable Beige Ciment Effritable Gris | Négatif | Négatif sur analyse |
| Appartement n°35 | Vol 3 (SDB) - Vol 4 (W.C) | Murs et cloisons | Enduit plâtre (Porteur pièces humides) | S4 - S5 | Sondage et extension de la zone homogène du prélèvement P2 | | 002HD001629 n°2 - 1 - 002HD001629 n°2 - 2 | P2 | Peinture Effritable Beige Enduit Effritable Beige Ciment Effritable Gris | Négatif | Négatif sur analyse |

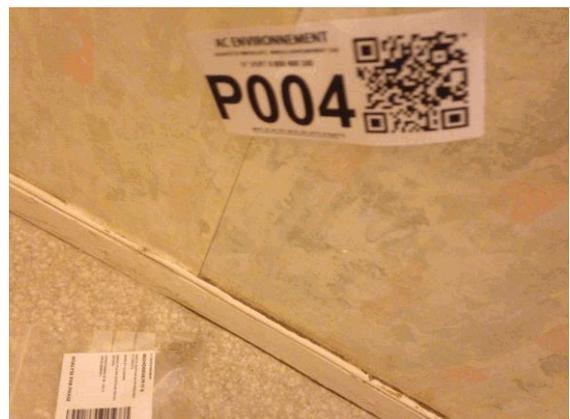
002HD001629 n°4 - 1 (P4)

| Plan | Localisation | Composant | Partie composant | Descriptif de l'action menée | | | | Laboratoire | | | Conclusion |
|---|---|---|---|---|--|---|--|---|--|---|---|
| Appartement n°35 | Vol 6 (Dégagement) | Murs et cloisons | Enduit plâtre (Porteur pièces sèches) | P4 | Réalisation d'un prélèvement | | 002HD0016 29 n°4 - 1 - 002HD0016 29 n°4 - 2 | P4 | Papier Souple Fibreux Beige Enduit Effritable Beige Blanc Ciment Effritable Gris | Négatif | Négatif sur analyse |
| Appartement n°35 | Vol 6 (Dégagement) - Vol 1 (Séjour) - Vol 5 (Placard) | Murs et cloisons | Enduit plâtre (Porteur pièces sèches) | S10 - S11 - S12 - S13 | Sondage et extension de la zone homogène du prélèvement P4 | | 002HD0016 29 n°4 - 1 - 002HD0016 29 n°4 - 2 | P4 | Papier Souple Fibreux Beige Enduit Effritable Beige Blanc Ciment Effritable Gris | Négatif | Négatif sur analyse |

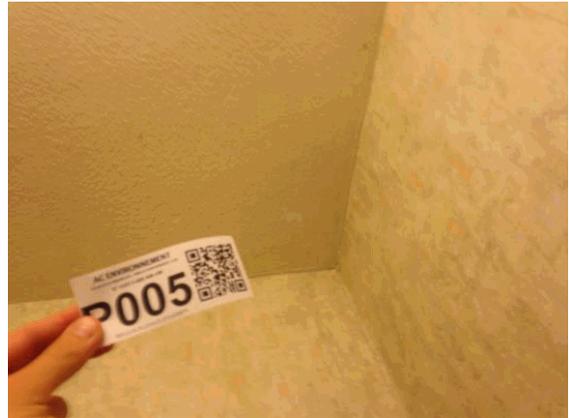
002HD001629 n°5 - 1 (P5)

| Plan | Localisation | Composant | Partie composant | Descriptif de l'action menée | | | | Laboratoire | | | Conclusion |
|---|---|---|--|---|--|---|---|---|--|---|---|
| Appartement n°35 | Vol 6 (Dégagement) | Plafonds | Enduit plâtre (Plafond pièces sèches) | P5 | Réalisation d'un prélèvement | | 002HD001629 n°5 - 1 | P5 | Peinture Effritable Blanc Enduit Effritable Beige Ciment Effritable Gris | Négatif | Négatif sur analyse |
| Appartement n°35 | Vol 5 (Placard) - Vol 1 (Séjour) | Plafonds | Enduit plâtre (Plafond pièces sèches) | S17 - S18 | Sondage et extension de la zone homogène du prélèvement P5 | | 002HD001629 n°5 - 1 | P5 | Peinture Effritable Blanc Enduit Effritable Beige Ciment Effritable Gris | Négatif | Négatif sur analyse |

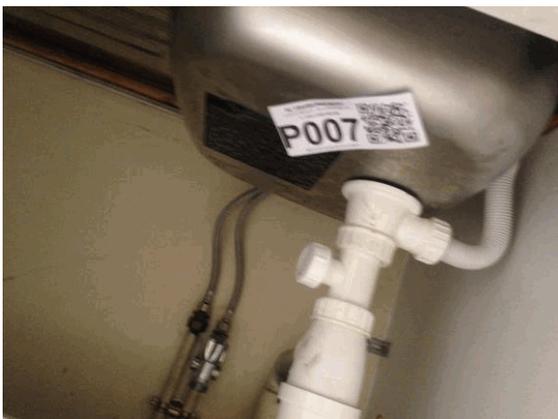
002HD001629 n°7 - 1 (P7)

| Plan | Localisation | Composant | Partie composant | Descriptif de l'action menée | | | | Laboratoire | | | Conclusion |
|---|---|---|---|---|--|---|---|---|---|---|---|
| Appartement n°35 | Vol 2 (Cuisine) | Evier | Tampon bitumineux | P7 | Réalisation d'un prélèvement | | 002HD001629 n°7 - 1 | P7 | Tampon Bitumineux Fibreux Noir | Négatif | Négatif sur analyse |
| Appartement n°35 | Vol 2 (Cuisine) | Evier | Tampon bitumineux | P7 | Sondage et extension de la zone homogène du prélèvement P7 | | 002HD001629 n°7 - 1 | P7 | Tampon Bitumineux Fibreux Noir | Négatif | Négatif sur analyse |

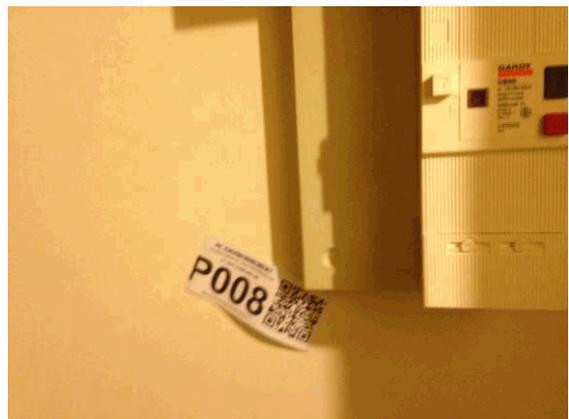
002HD001629 n°8 - 1 (P8)

| Plan | Localisation | Composant | Partie composant | Descriptif de l'action menée | | | | Laboratoire | | | Conclusion |
|---|---|---|--|---|---|---|---|---|---|---|--|
| Appartement n°35 | Vol 5 (Placard) | Murs et cloisons | Enduit plâtre (enduit épais sur porteur placard) | P8 | Réalisation d'un prélèvement | | 002HD001629 n°8 - 1 - 002HD001629 n°8 - 2 | P8 | Peinture Effritable Beige Plâtre Effritable Blanc | Négatif | Négatif sur analyse |
