Rapport de mission de repérage des matériaux et produits contenant de l'amiante avant travaux

Adresse :	6 BIS R. DU DR GUERIN - RUE DR GUERIN
CP - Ville :	53700 VILLAINES LA JUHEL
Référence client :	_00102000040000100042_
Date du repérage :	20/12/2016
Désignation :	Appartement n° 42 de type 1BIS situé au 01 ^{er} étage

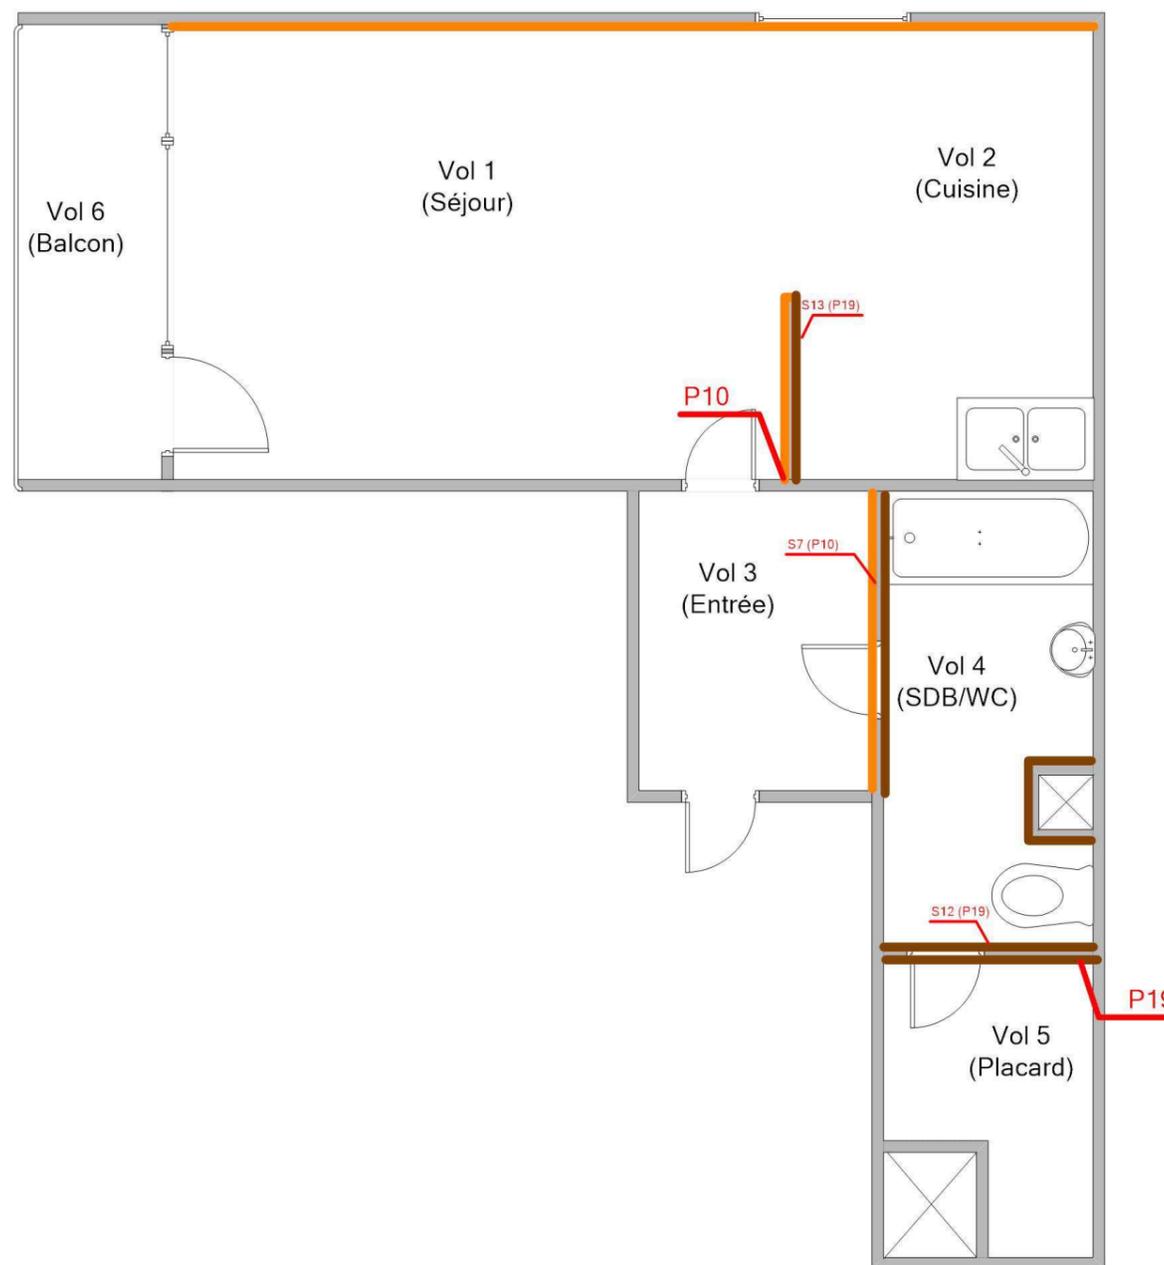
LGT 42 - MPCA PAROIS VERTICALES INTÉRIEURES ET ENDUITS

P19 : Jonction entre panneaux préfabriqués (plaque plâtre pièces humides)

P10 : Jonction entre panneaux préfabriqués (plaque plâtre pièces sèches)

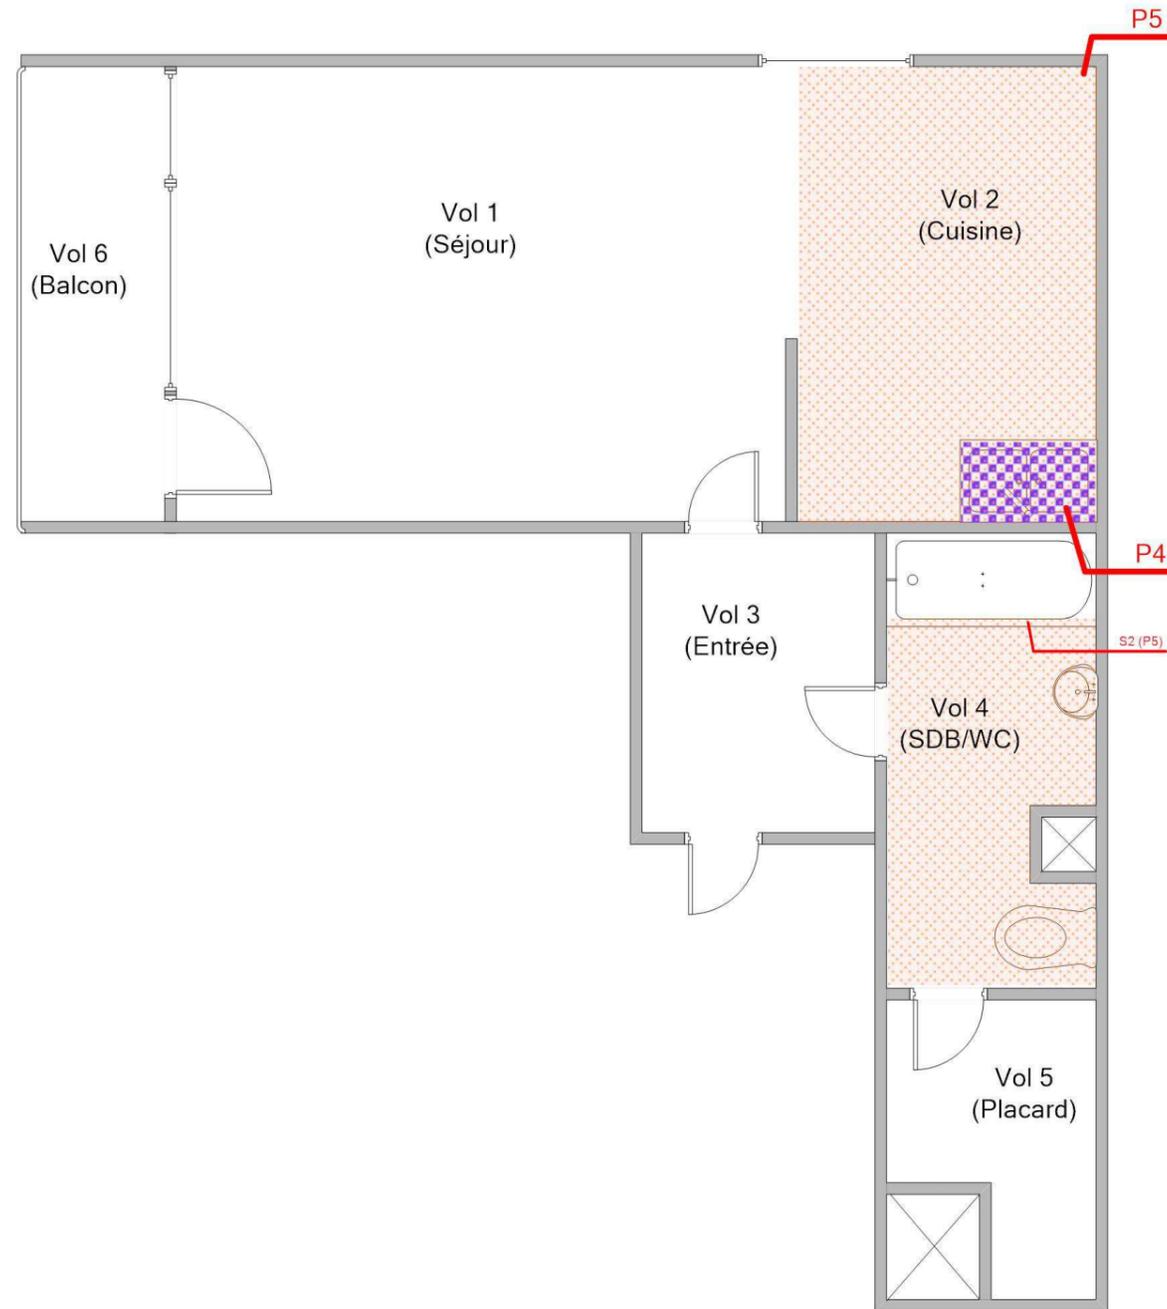
LGT 42 - MPCA REVÊTEMENT DE SOL

P5 : Colles bitumeuses noires
	P4 : dalles dures beiges

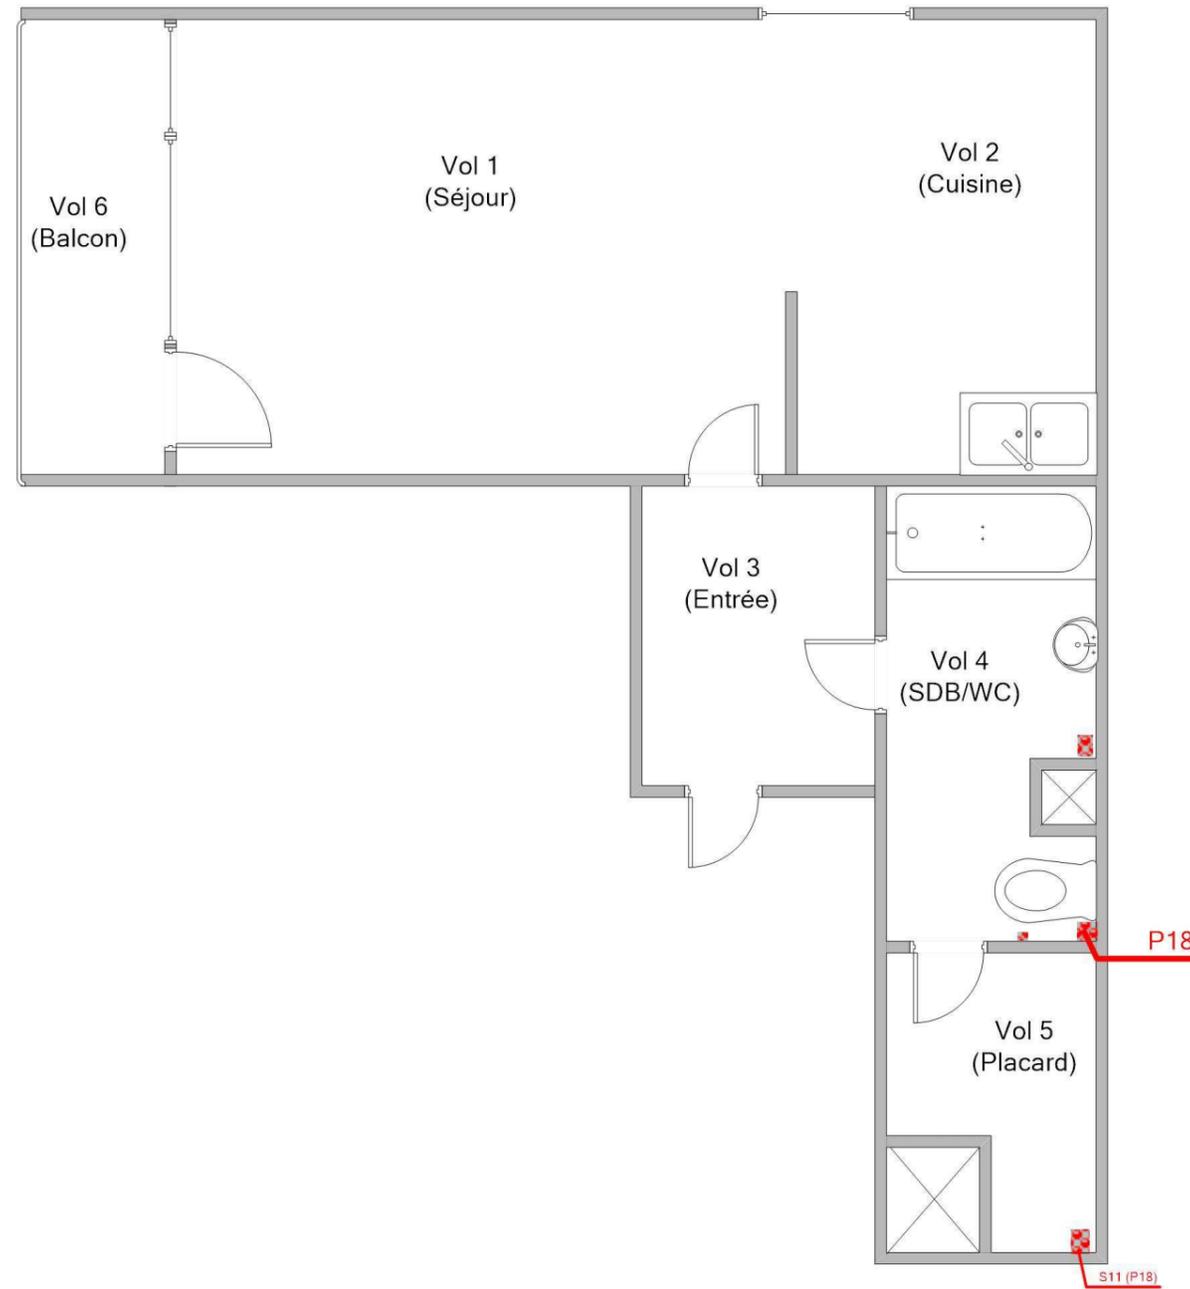
LGT 42 - MPCA CONDUITS, CANALISATIONS ET ÉQUIPEMENTS

P18 : rebouchage autour conduits
