Rapport de mission de repérage des matériaux et produits contenant de l'amiante avant travaux

Adresse :	6 BIS R. DU DR GUERIN - RUE DR GUERIN
CP - Ville :	53700 VILLAINES LA JUHEL
Référence client :	_00102000040000100062_
Date du repérage :	26/07/2017
Désignation :	Appartement n° 62 de type 3 situé au 03 ème étage

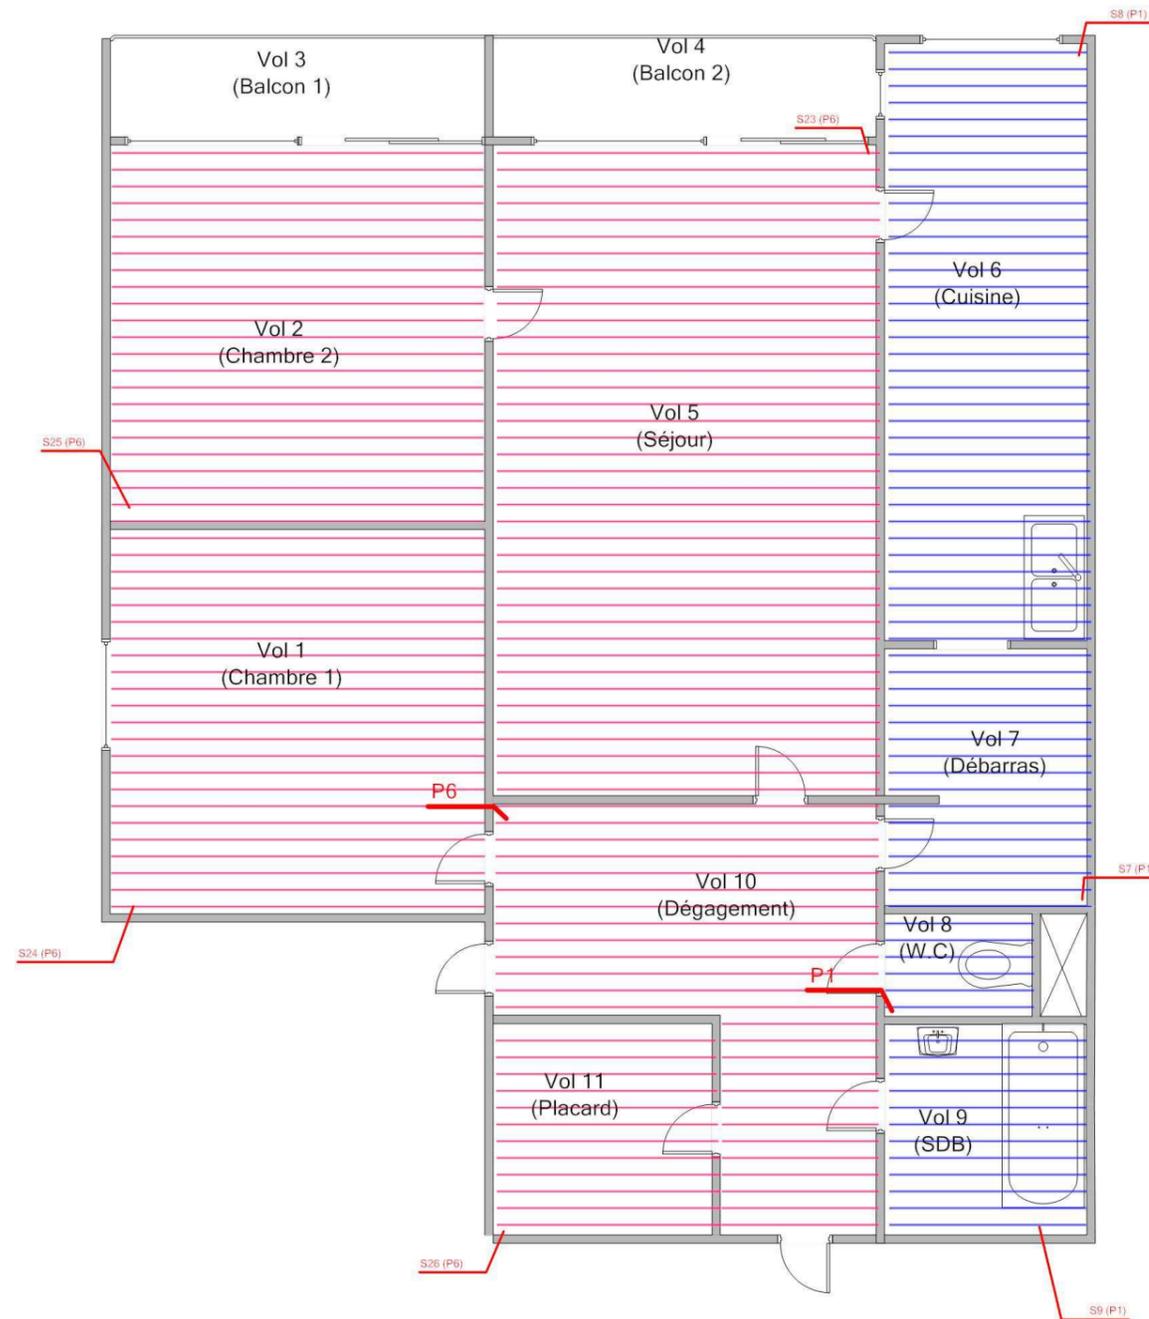
APPARTEMENT N°62 - MPCA PLAFOND ET FAUX-PLAFONDS

P1 : Enduit plâtre
(Plafond pièces
humides)

P6 : Enduit plâtre
(Plafond pièces
sèches)

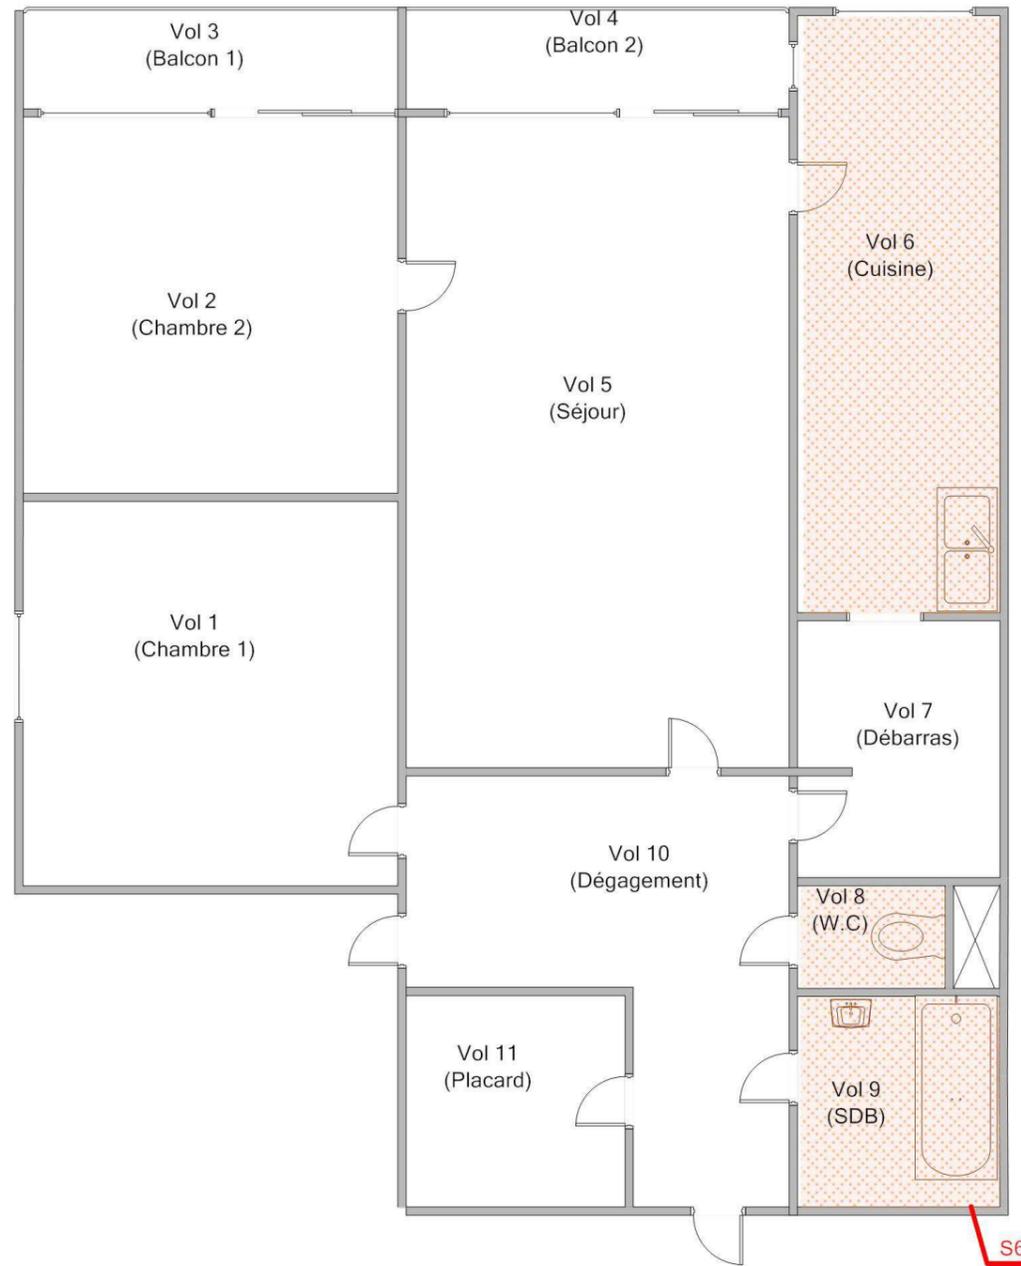
APPARTEMENT N°62 - MPCA REVÊTEMENT DE SOL

Appartement n°62	Vol 9 (SDB)	Revêtement de sol	Colle bitumeuse	S6	Réalisation d'un sondage						Présence sur document cf prélèvement n° 5 du rapport société AC-ENVIRONNEMENT n°002HD00124 4
Appartement n°62	Vol 8 (W.C)	Revêtement de sol	Colle bitumeuse	S6	Sondage et extension de la zone homogène du sondage S6						Présence sur document cf prélèvement n° 5 du rapport société AC-ENVIRONNEMENT n°002HD00124 4

S6: Colle bitumeuse
--	---------------------

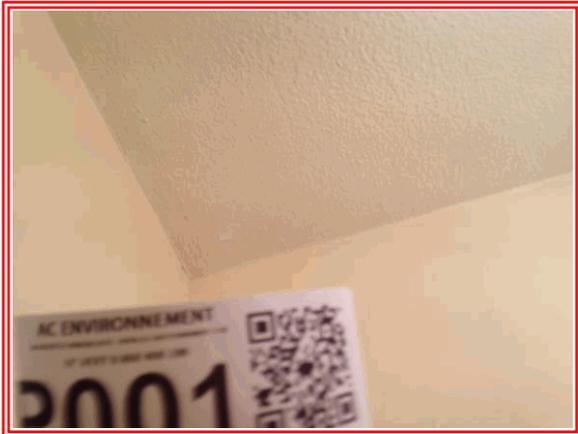
002HD001624 n°1 - 1 (P1)

Plan	Localisation	Composant	Partie composant	Descriptif de l'action menée				Laboratoire			Conclusion
				Réf action	Observation	Précision loc.	Ref photo	Ref Prél.	Descriptif	Résultat	
Appartement n°62	Vol 8 (W.C)	Plafonds	Enduit plâtre (Plafond pièces humides)	P1	Réalisation d'un prélèvement		002HD0016 24 n°1 - 1	P1	Enduit Effritable Blanc Peinture Effritable Beige	Positif	Présence sur analyse
Appartement n°62	Vol 7 (Débarras)	Plafonds	Enduit plâtre (Plafond pièces humides)	S7 (P1)	Sondage et extension de la zone homogène du prélèvement P1		002HD0016 24 n°1 - 1	P1	Enduit Effritable Blanc Peinture Effritable Beige	Positif	Présence sur analyse
Appartement n°62	Vol 6 (Cuisine)	Plafonds	Enduit plâtre (Plafond pièces humides)	S8 (P1)	Sondage et extension de la zone homogène du prélèvement P1		002HD0016 24 n°1 - 1	P1	Enduit Effritable Blanc Peinture Effritable Beige	Positif	Présence sur analyse
Appartement n°62	Vol 9 (SDB)	Plafonds	Enduit plâtre (Plafond pièces humides)	S9 (P1)	Sondage et extension de la zone homogène du prélèvement P1		002HD0016 24 n°1 - 1	P1	Enduit Effritable Blanc Peinture Effritable Beige	Positif	Présence sur analyse

Description client		Num. couche	Matière	Aspect	Couleur	Type de préparation	Nb. Prép.	Type d'analyse	Résultat
002HD001624_001		1	Enduit	Effritable	Blanc	Attaque chimique :	2	MET*	Détecté : Chrysotile
Plafond et faux-plafonds / Plafonds / Enduit plâtre (Plafond pièces humides) Vol 8 (W.C)		2	Peinture	Effritable	Beige	Acétone

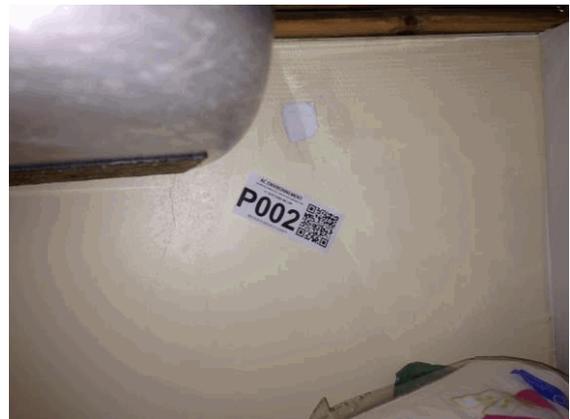
002HD001624 n°2 - 1 (P2)

Appartement n°62	Vol 9 (SDB) - Vol 7 (Débarras) - Vol 6 (Cuisine)	Murs et cloisons	Enduit plâtre (Porteur pièces humides)	P2 - S10 - S11	Sondage et extension de la zone homogène du prélèvement P2		002HD001624 n°2 - 1 - 002HD001624 n°2 - 2	P2	Enduit Effritable Blanc Peinture Effritable Beige	Négatif	Négatif sur analyse
Appartement n°62	Vol 10 (Dégagement)	Murs et cloisons	Enduit plâtre (Porteur pièces sèches)	P5	Réalisation d'un prélèvement		002HD001624 n°5 - 1 - 002HD001624 n°5 - 2	P5	Ciment Effritable Gris Enduit Effritable Blanc Peinture Effritable Beige Papier Souple Fibreux Beige	Négatif	Négatif sur analyse

Description client		Num. couche	Matière	Aspect	Couleur	Type de préparation	Nb. Prép.	Type d'analyse	Résultat
002HD001624_002		1	Enduit	Effritable	Blanc	Attaque chimique :	1	MET*	Non détecté
Parois verticales intérieures et enduits / Murs et cloisons / Enduit plâtre (Porteur pièces humides) Vol 9 (SDB)		2	Peinture	Effritable	Beige	Acétone

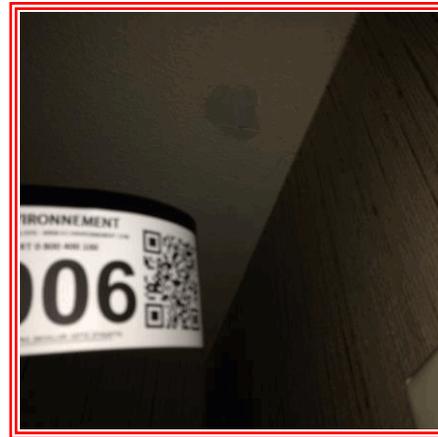
002HD001624 n°6 - 1 (P6)

Appartement n°62	Vol 10 (Dégagement)	Plafonds	Enduit plâtre (Plafond pièces sèches)	P6	Réalisation d'un prélèvement		002HD0016 24 n°6 - 1	P6	Enduit Effritable Beige Peinture Effritable Blanc	Positif	Présence sur analyse
Appartement n°62	Vol 5 (Séjour)	Plafonds	Enduit plâtre (Plafond pièces sèches)	S23 (P6)	Sondage et extension de la zone homogène du prélèvement P6		002HD0016 24 n°6 - 1	P6	Enduit Effritable Beige Peinture Effritable Blanc	Positif	Présence sur analyse
Appartement n°62	Vol 1 (Chambre 1)	Plafonds	Enduit plâtre (Plafond pièces sèches)	S24 (P6)	Sondage et extension de la zone homogène du prélèvement P6		002HD0016 24 n°6 - 1	P6	Enduit Effritable Beige Peinture Effritable Blanc	Positif	Présence sur analyse
Appartement n°62	Vol 2 (Chambre 2)	Plafonds	Enduit plâtre (Plafond pièces sèches)	S25 (P6)	Sondage et extension de la zone homogène du prélèvement P6		002HD0016 24 n°6 - 1	P6	Enduit Effritable Beige Peinture Effritable Blanc	Positif	Présence sur analyse

Appartement n°62	Vol 11 (Placard)	Plafonds	Enduit plâtre (Plafond pièces sèches)	S26 (P6)	Sondage et extension de la zone homogène du prélèvement P6		002HD0016 24 n°6 - 1	P6	Enduit Effritable Beige Peinture Effritable Blanc	Positif	Présence sur analyse

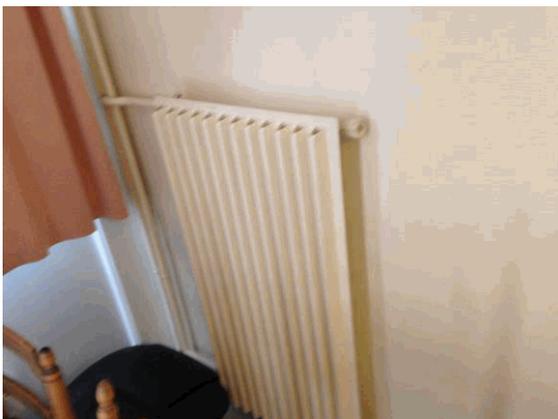
Appartement n°62	Vol 5 (Séjour)	Radiateurs	Joints	I2			I2 - 1				Aucun prélèvement réalisé à la demande du client
