Rapport de mission de repérage des matériaux et produits contenant de l'amiante avant travaux

Adresse :	6 BIS R. DU DR GUERIN - RUE DR GUERIN
CP - Ville :	53700 VILLAINES LA JUHEL
Référence client :	_00102000040000100063_
Date du repérage :	26/07/2017
Désignation :	Appartement n° 63 de type 3 situé au 04 ème étage

C	Opérateur de repérage	D	Personne autorisant l'émission du rapport conformément à la norme NF 46-020
Compagnie & Siret :	AC Environnement (N° 441355914)	Nom :	MORA Denis
Nom :	JOUSSELIN David	Date du rapport :	07/08/2017
Accompagnateur :	A.ALLEE (0 800 400 100)	A Riorges, le 07/08/2017	
Date de repérage :	26/07/2017

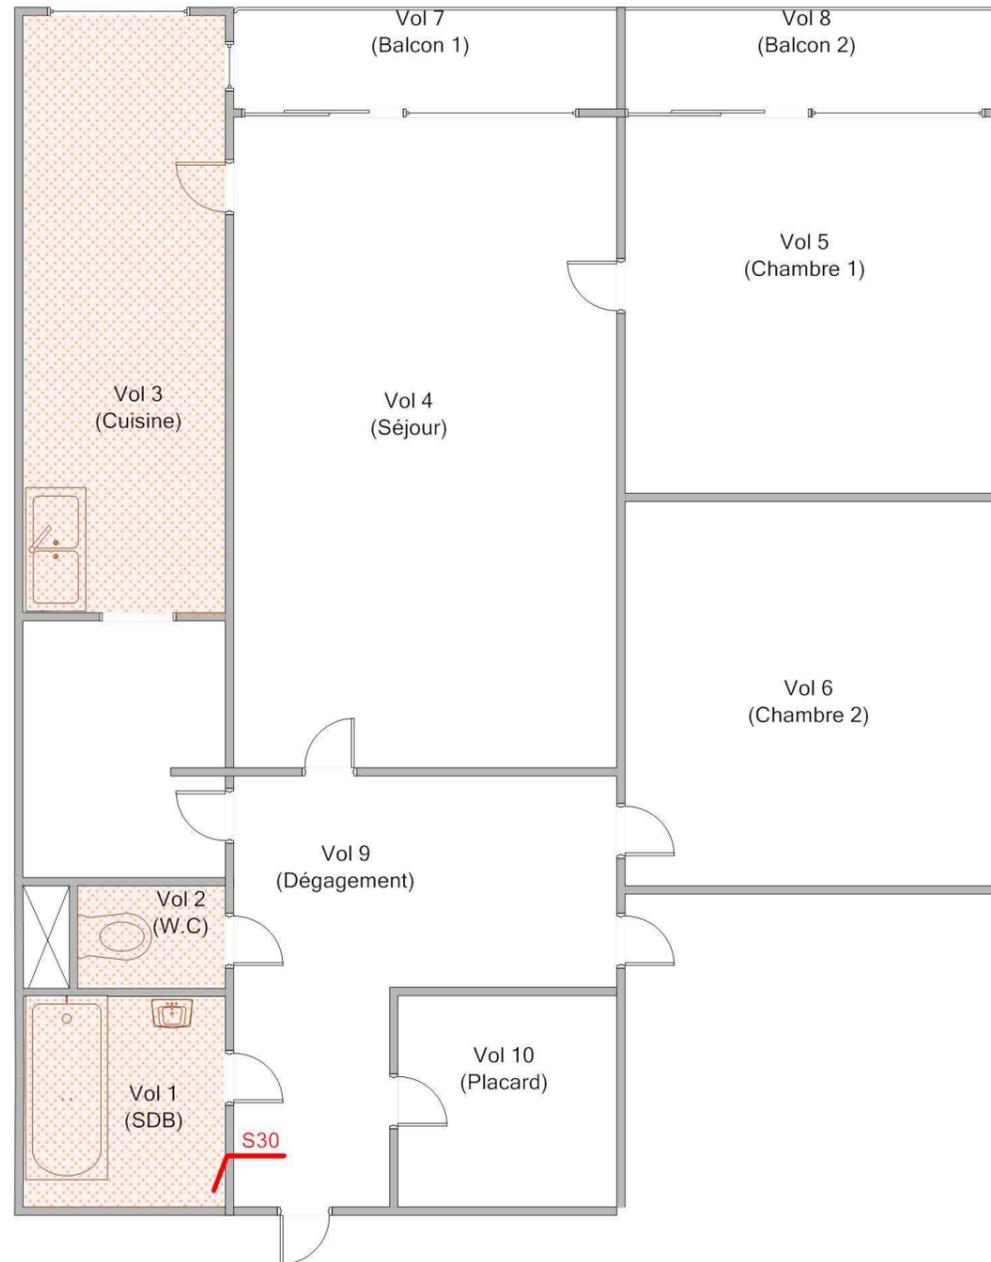
APPARTEMENT N°63 - MPCA REVÊTEMENT DE SOL

S30: Colle bitumeuse

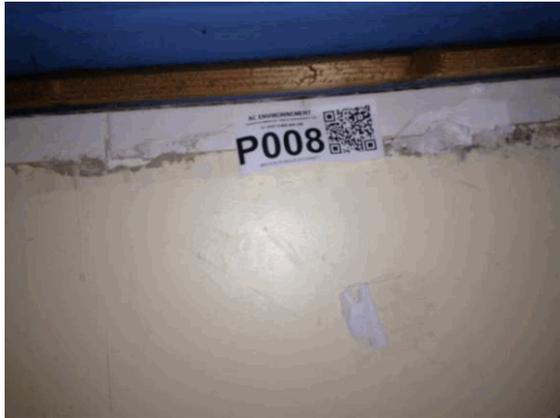
002HD001621 n°8 - 1 (P8)

Appartement n°63	Vol 3 (Cuisine)	Revêtement de mur	Colle de carrelage (faïence cuisine)	P8	Réalisation d'un prélèvement		002HD0016 21 n°8 - 1 - 002HD0016 21 n°8 - 2	P8	Colle Dur Gris Matériau Effritable Blanc	Négatif	Négatif sur analyse
