Rapport de mission de repérage des matériaux et produits contenant de l'amiante avant travaux

| Adresse : | 6 BIS R. DU DR GUERIN - RUE DR GUERIN |
| CP - Ville : | 53700 VILLAINES LA JUHEL |
| Désignation : | Appartement n° 67 de type 1BIS situé au 04 ème étage |

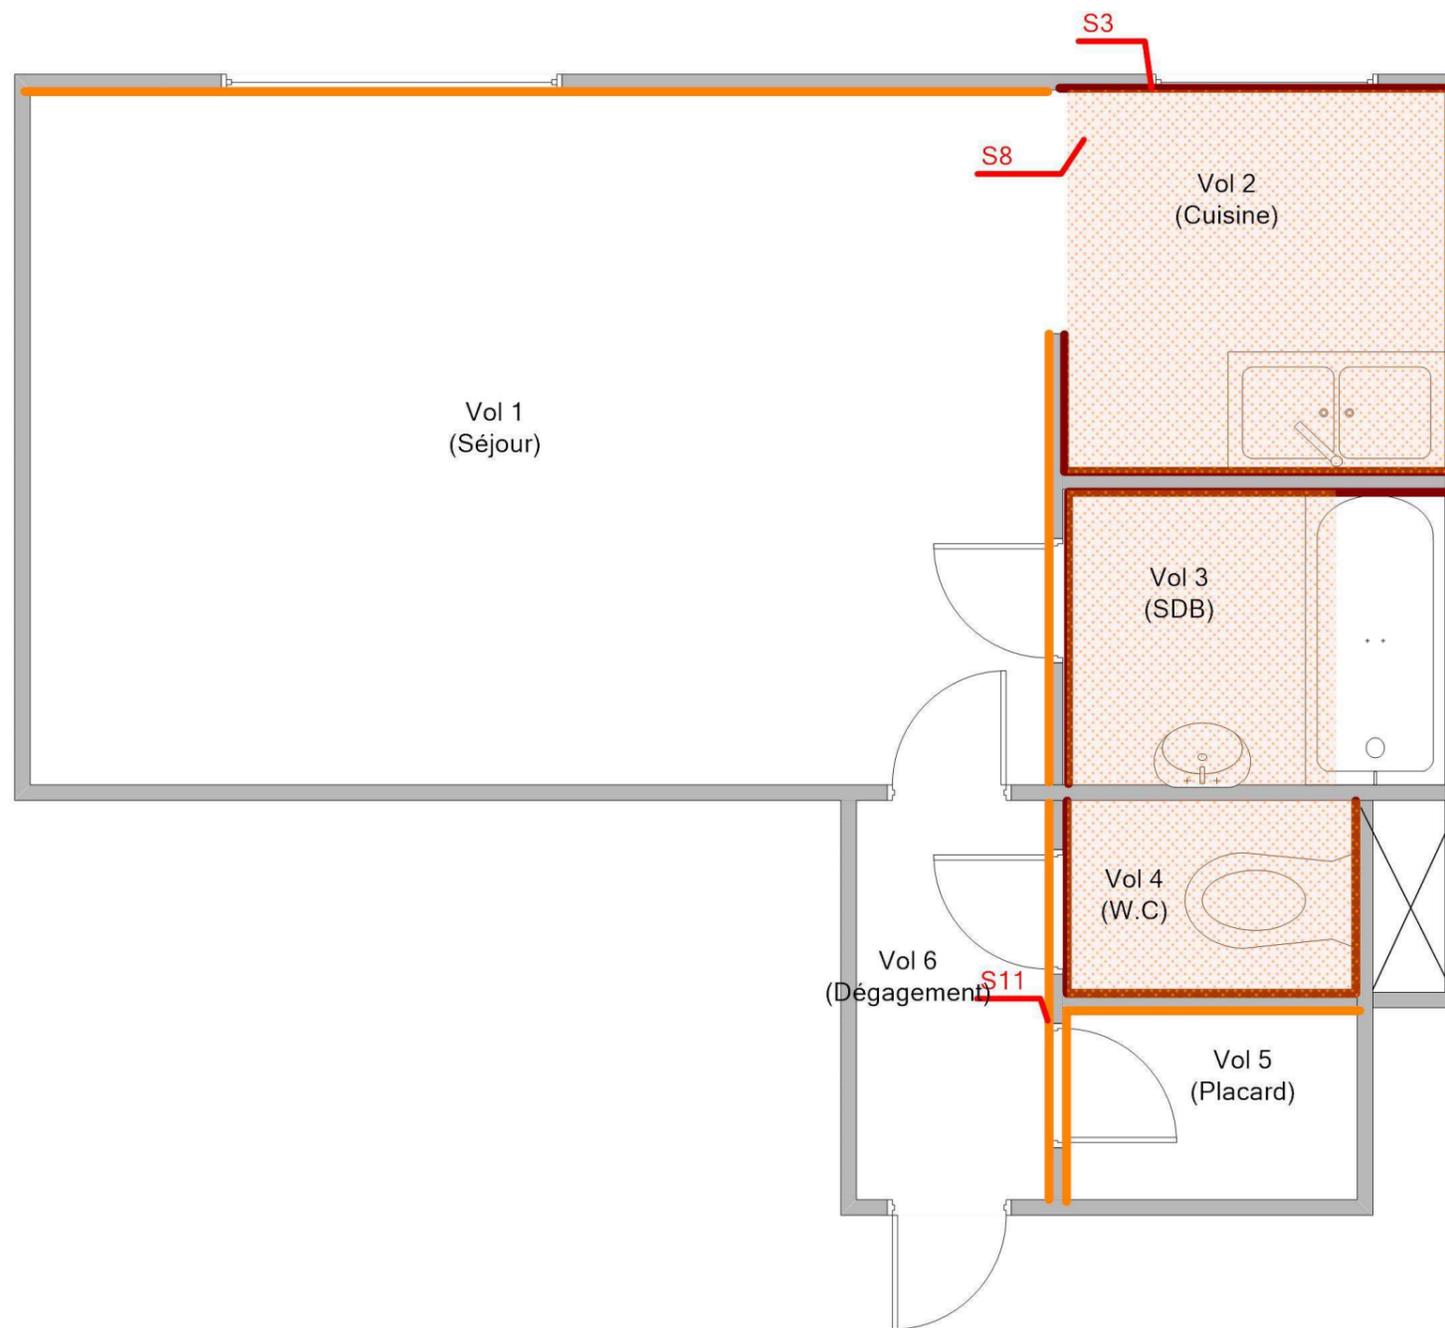
APPARTEMENT N°67 - MPCA TOUTES CATÉGORIES CONFONDUES

| Localisation | Catégorie | Composant | Partie de composant | Sur avis / réf pré. |
|---|--|---|--|---|
| Vol 2 (Cuisine) | Parois verticales intérieures et enduits | Cloisons légères ou préfabriquées | Cloison et doublage plaque plâtre pièces humides | S3 |
| Vol 2 (Cuisine) | Revêtement de sol | Revêtement de sol | Colle bitumeuse | S8 |
| Vol 6 (Dégagement) | Parois verticales intérieures et enduits | Cloisons légères ou préfabriquées | Cloison et doublage plaque plâtre pièces sèches | S11 |

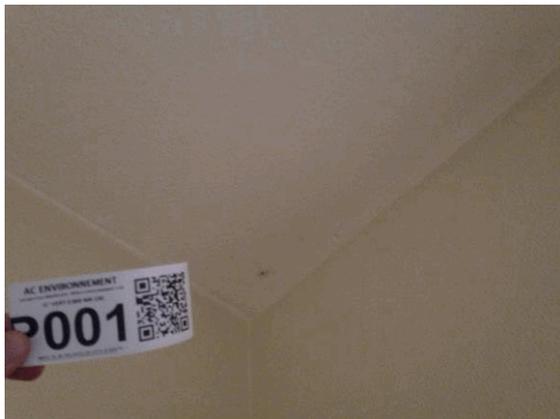
002HD001630 n°1 - 1 (P1)

| Plan | Localisation | Composant | Partie composant | Descriptif de l'action menée | | | | Laboratoire | | | Conclusion |
|---|---|---|--|---|---|---|---|---|---|---|---|
| Appartement n°67 | Vol 2 (Cuisine) | Plafonds | Enduit plâtre (Plafond pièces humides) | P1 | Réalisation d'un prélèvement | | 002HD001630 n°1 - 1 | P1 | Ciment Dur Gris Enduit Effritable Blanc Peinture Effritable Beige | Négatif | Négatif sur analyse |

| Plan | Localisation | Composant | Partie composant | Descriptif de l'action menée | | | | Laboratoire | | | Conclusion |
|---|---|---|--|---|--|---|---|---|--|---|---|
| Appartement n°67 | Vol 3 (SDB) - Vol 4 (W.C) | Plafonds | Enduit plâtre (Plafond pièces humides) | S1 - S2 | Sondage et extension de la zone homogène du prélèvement P1 | | 002HD001630 n°1 - 1 | P1 | Ciment Dur Gris Enduit Effritable Blanc Peinture Effritable Beige | Négatif | Négatif sur analyse |

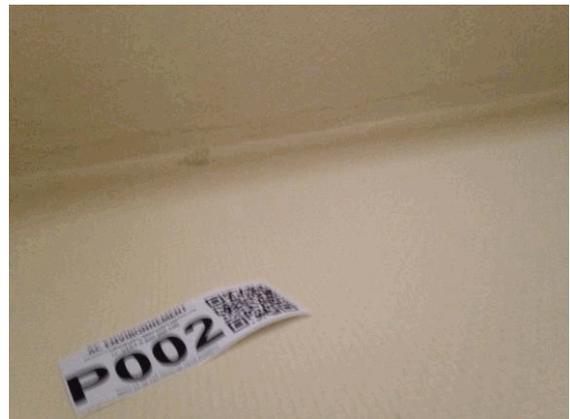
002HD001630 n°2 - 1 (P2)

| Plan | Localisation | Composant | Partie composant | Descriptif de l'action menée | | | | Laboratoire | | | Conclusion |
|---|---|---|--|---|--|---|---|---|---|---|--|
| Appartement n°67 | Vol 2 (Cuisine) | Murs et cloisons | Enduit plâtre (Porteur pièces humides) | P2 | Réalisation d'un prélèvement | | 002HD001630 n°2 - 1 - 002HD001630 n°2 - 2 | P2 | Ciment Dur Gris Enduit Effritable Blanc Peinture Effritable Vert Bande peinte Effritable Fibreux Beige Blanc | Négatif | Négatif sur analyse |
| Appartement n°67 | Vol 3 (SDB) - Vol 4 (W.C) | Murs et cloisons | Enduit plâtre (Porteur pièces humides) | S4 - S5 | Sondage et extension de la zone homogène du prélèvement P2 | | 002HD001630 n°2 - 1 - 002HD001630 n°2 - 2 | P2 | Ciment Dur Gris Enduit Effritable Blanc Peinture Effritable Vert Bande peinte Effritable Fibreux Beige Blanc | Négatif | Négatif sur analyse |

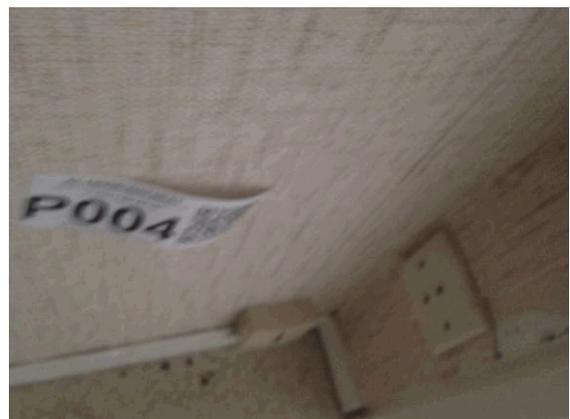
002HD001630 n°4 - 1 (P4)

| Plan | Localisation | Composant | Partie composant | Descriptif de l'action menée | | | | Laboratoire | | | Conclusion |
|---|---|---|--|---|--|---|---|---|---|---|--|
| Appartement n°67 | Vol 6 (Dégagement) | Murs et cloisons | Enduit plâtre (Porteur pièces sèches) | P4 | Réalisation d'un prélèvement | | 002HD001630 n°4 - 1 - 002HD001630 n°4 - 2 | P4 | Ciment Dur Gris Peinture Effritable Blanc Papier Souple Fibreux Blanc Peinture Effritable Blanc | Négatif | Négatif sur analyse |

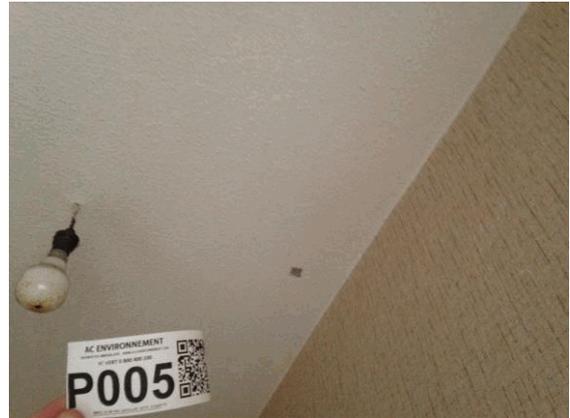
002HD001630 n°5 - 1 (P5)

| Plan | Localisation | Composant | Partie composant | Descriptif de l'action menée | | | | Laboratoire | | | Conclusion |
|---|---|---|--|---|--|---|---|---|--|---|---|
| Appartement n°67 | Vol 6 (Dégagement) | Plafonds | Enduit plâtre (Plafond pièces sèches) | P5 | Réalisation d'un prélèvement | | 002HD001630 n°5 - 1 | P5 | Ciment Effritable Gris Enduit Effritable Blanc Peinture Effritable Blanc | Négatif | Négatif sur analyse |
| Appartement n°67 | Vol 5 (Placard) - Vol 1 (Séjour) | Plafonds | Enduit plâtre (Plafond pièces sèches) | S12 - S13 | Sondage et extension de la zone homogène du prélèvement P5 | | 002HD001630 n°5 - 1 | P5 | Ciment Effritable Gris Enduit Effritable Blanc Peinture Effritable Blanc | Négatif | Négatif sur analyse |

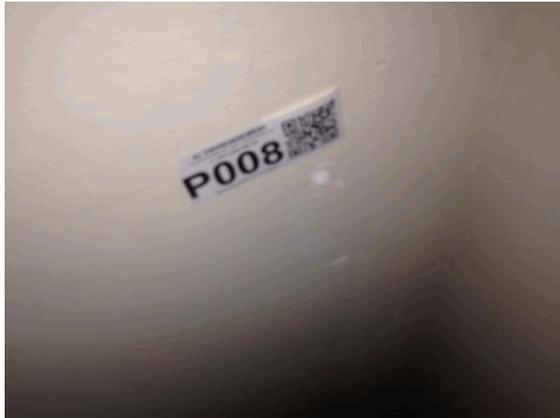
002HD001630 n°8 - 1 (P8)

| Plan | Localisation | Composant | Partie composant | Descriptif de l'action menée | | | | Laboratoire | | | Conclusion |
|---|---|---|--|---|---|---|---|---|--|---|---|
| Appartement n°67 | Vol 5 (Placard) | Murs et cloisons | Enduit plâtre (enduit épais sur porteur placard) | P8 | Réalisation d'un prélèvement | | 002HD001630 n°8 - 1 - 002HD001630 n°8 - 2 | P8 | Plâtre Effritable Blanc Peinture Effritable Beige | Négatif | Négatif sur analyse |
