Rapport de mission de repérage des matériaux et produits contenant de l'amiante avant travaux

Adresse :	LA PERRINE
CP - Ville :	53700 VILLAINES LA JUHEL
Référence client :	_0010200004_
Date du repérage :	05/10/2016
Désignation :	Bâtiment composé de 1 cage et de 4 étages

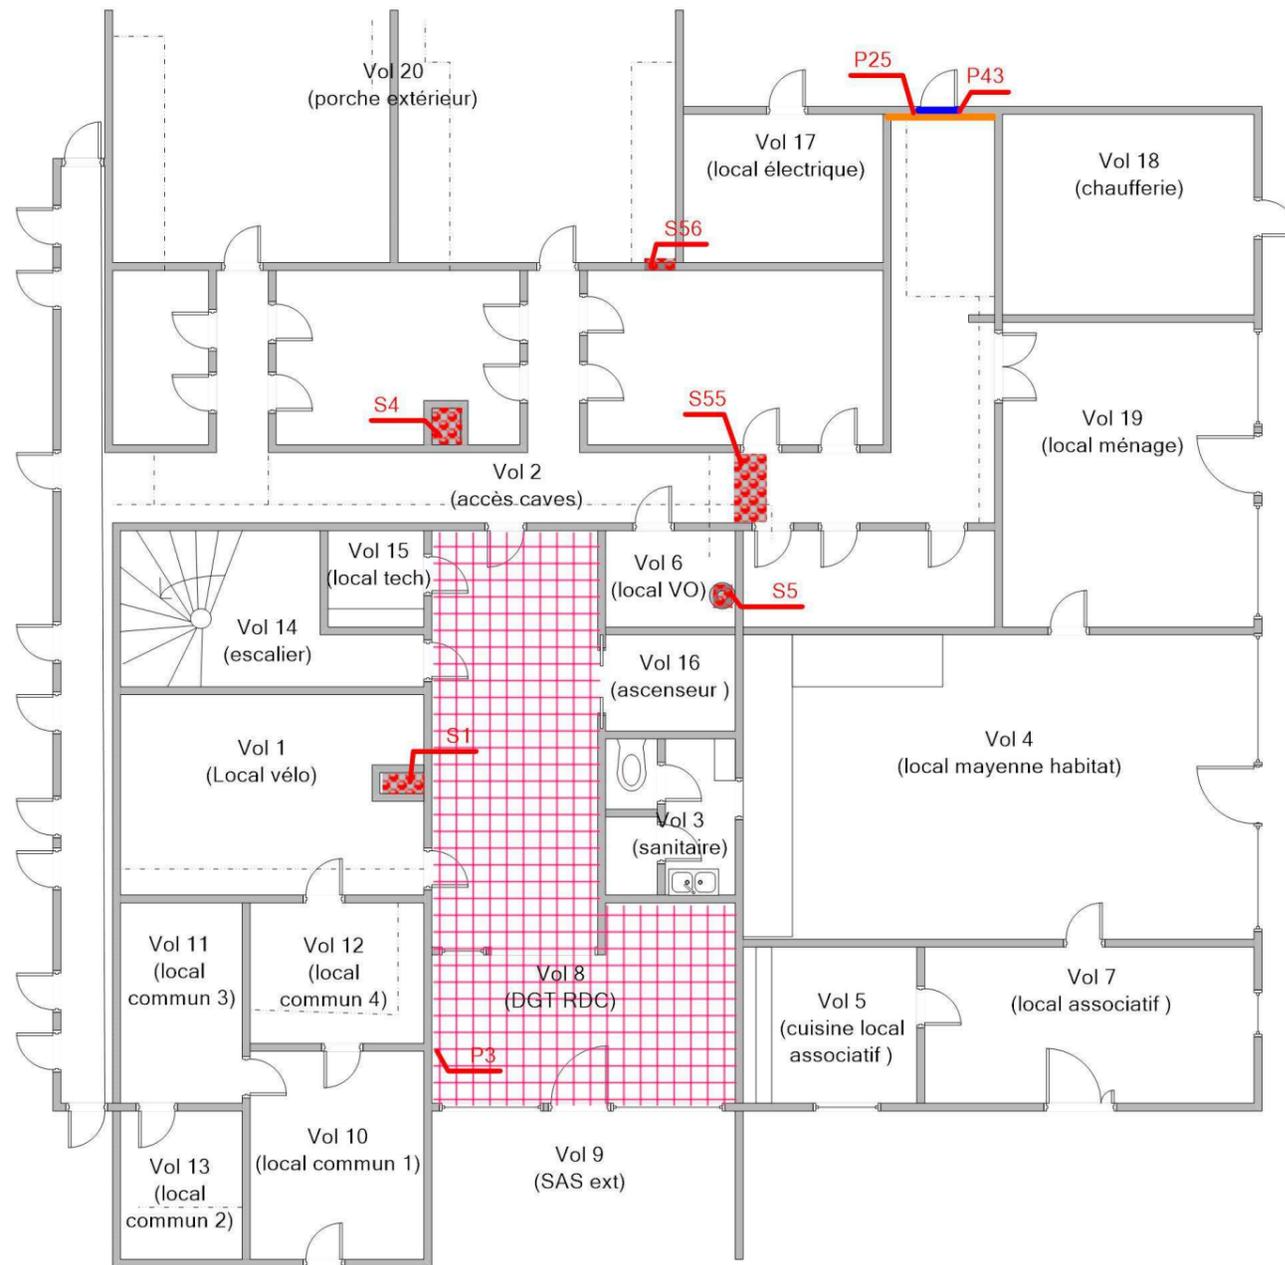
PC RDC - MPCA TOUTES CATÉGORIES CONFONDUES

S4: Conduit en fibres-ciment
	S1: Conduit en fibres-ciment
	S5: Conduit en fibres-ciment
	S55: Conduit en fibres-ciment
	P43 : Reprise détachéité
	P25 : Jonction entre panneaux préfabriqués (doublage placo)
	P3 : Joints panneau / plaques (plafond placoplâtre)
	S56: Conduit en fibres-ciment

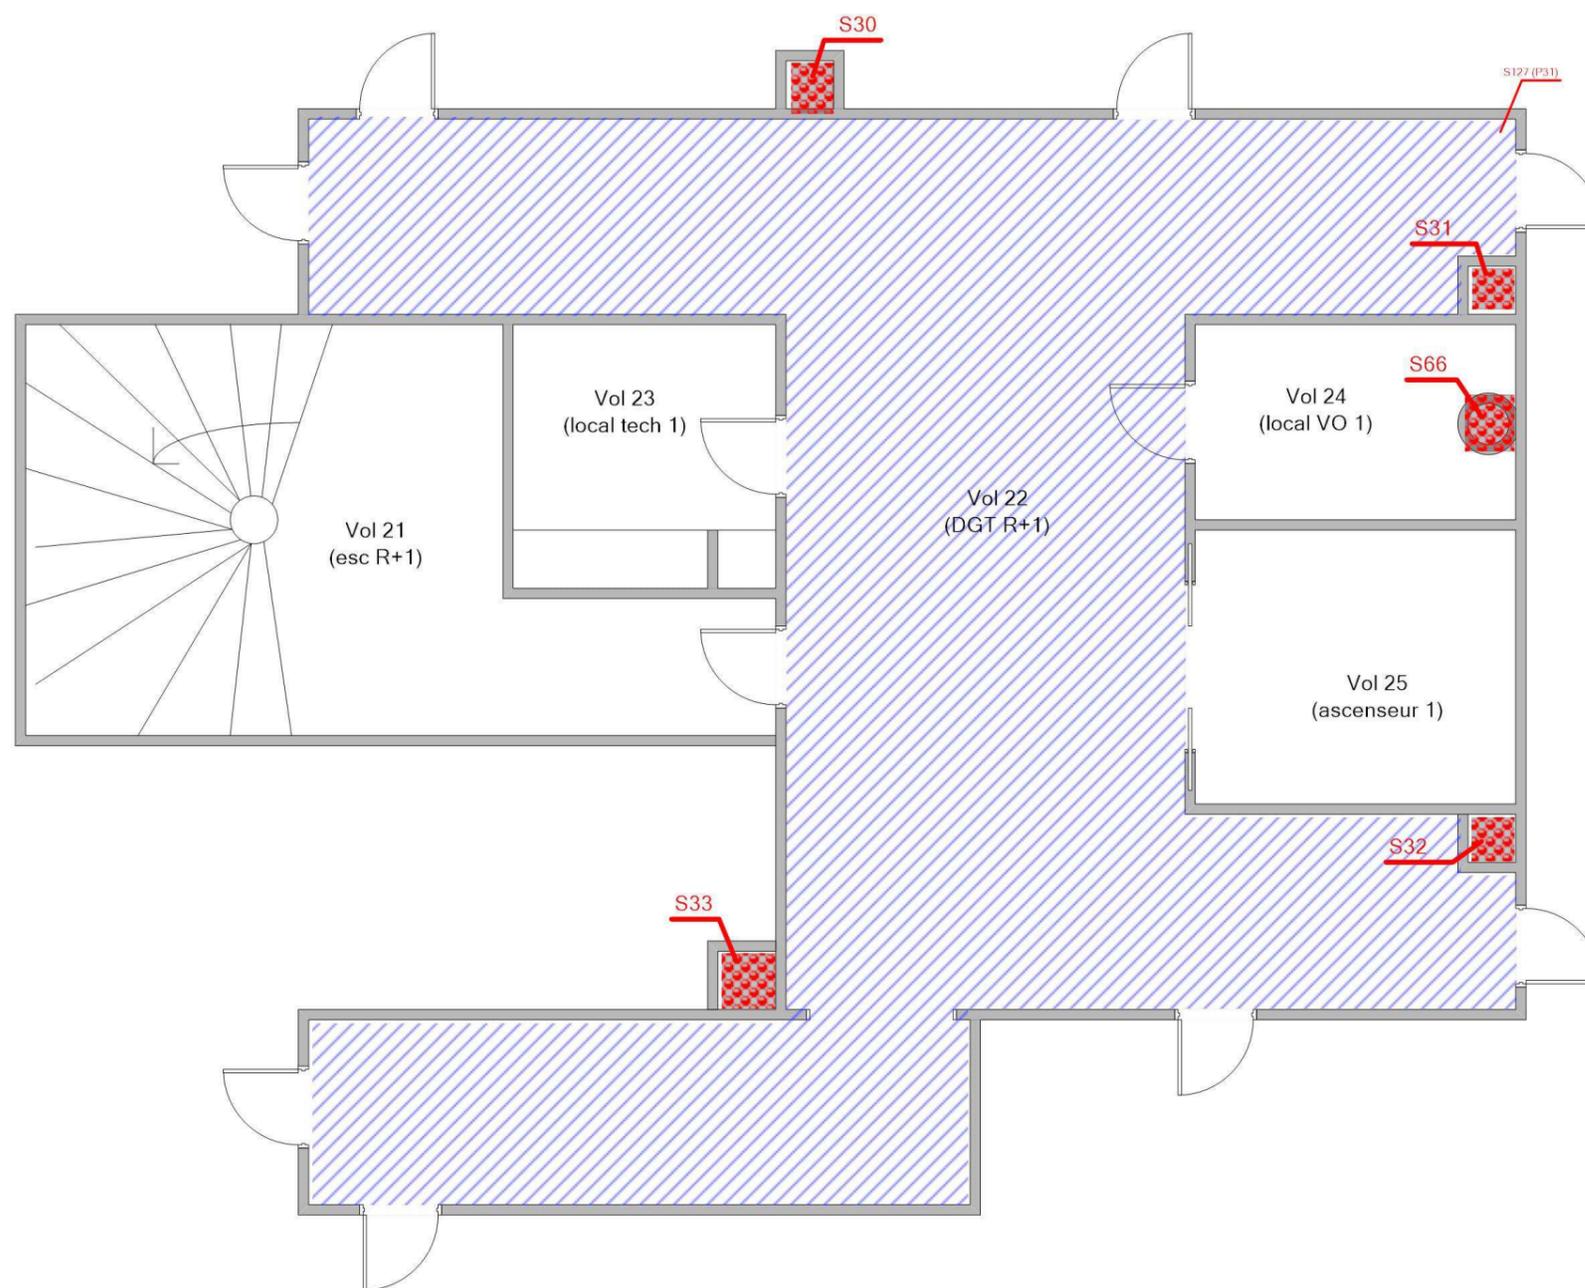
R+1 - MPCA TOUTES CATÉGORIES CONFONDUES

S32: Conduit en fibres-ciment
	P31 : Dalles grises marbrées noire + colle noire
	S30: Conduit en fibres-ciment
	S66: Conduit en fibres-ciment
	S33: Conduit en fibres-ciment
	S31: Conduit en fibres-ciment

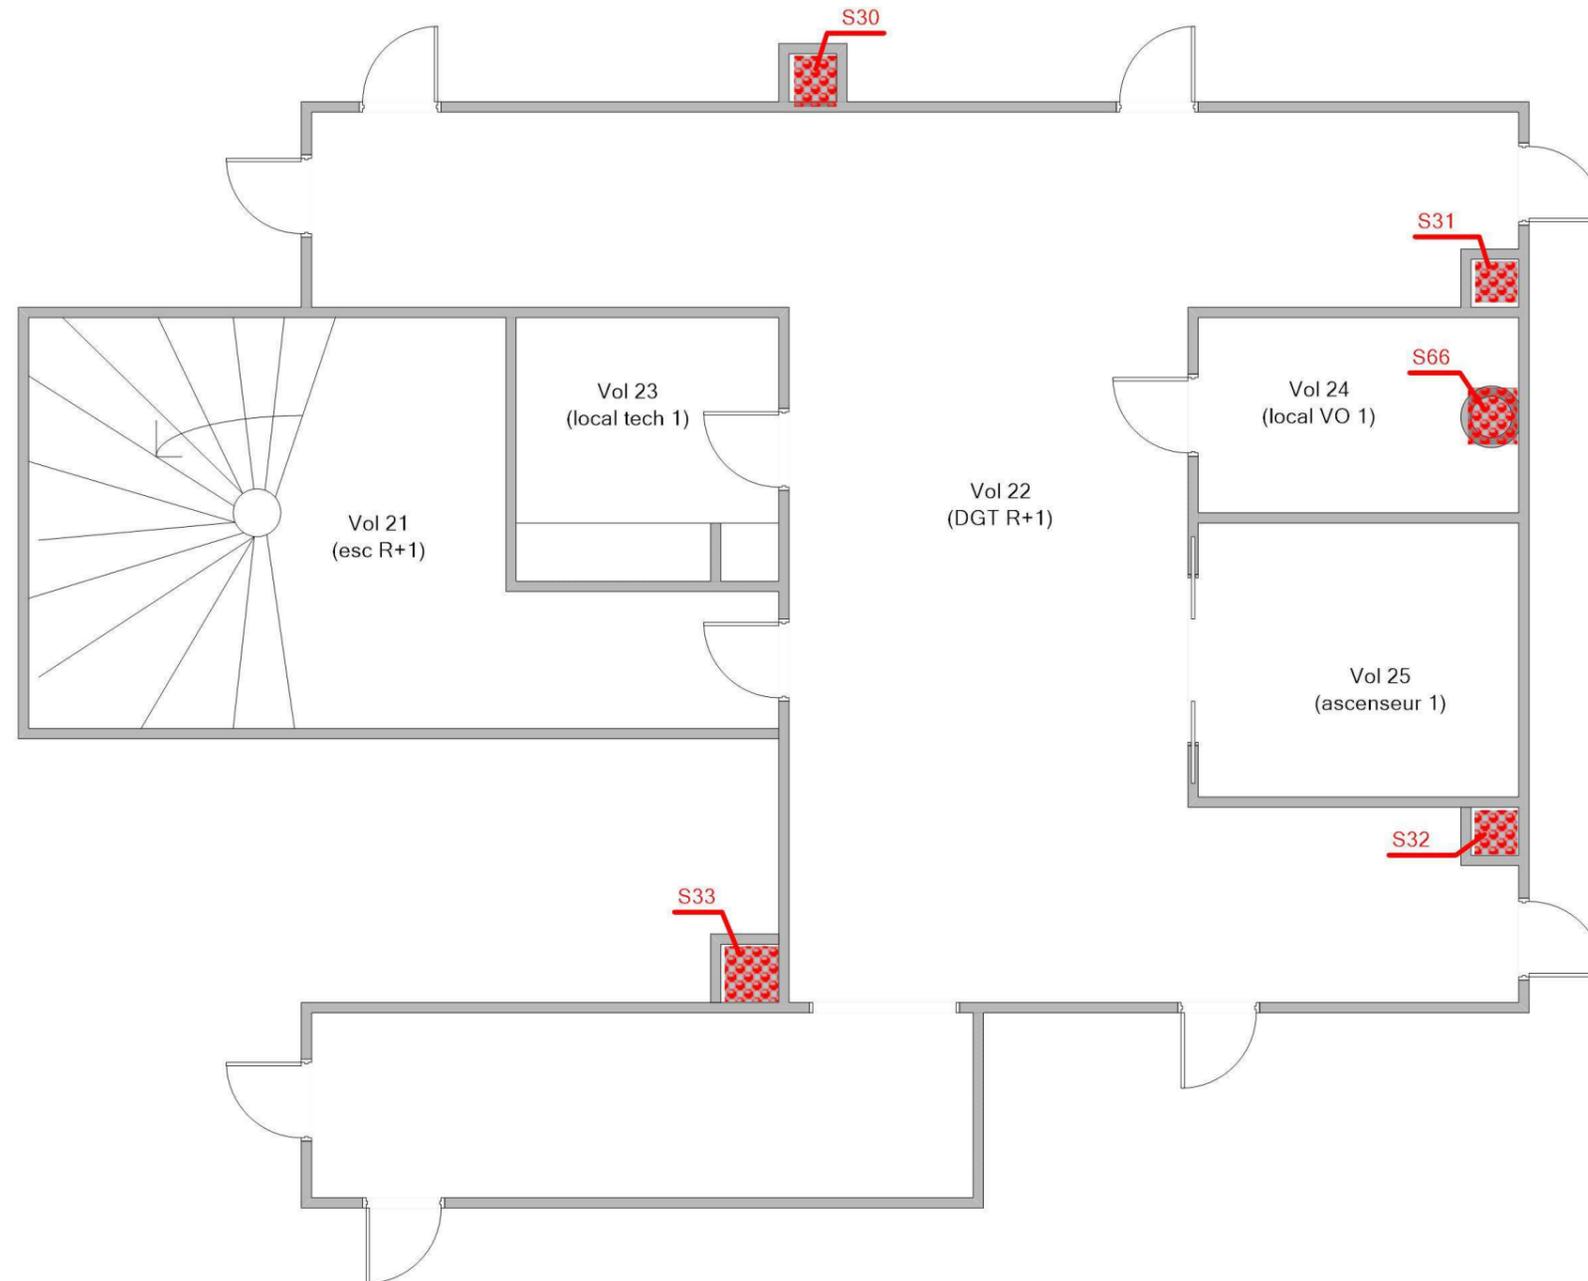
R+1 - MPCA CONDUITS, CANALISATIONS ET ÉQUIPEMENTS

S32: Conduit en fibres-ciment
	S30: Conduit en fibres-ciment
	S66: Conduit en fibres-ciment
	S33: Conduit en fibres-ciment
	S31: Conduit en fibres-ciment

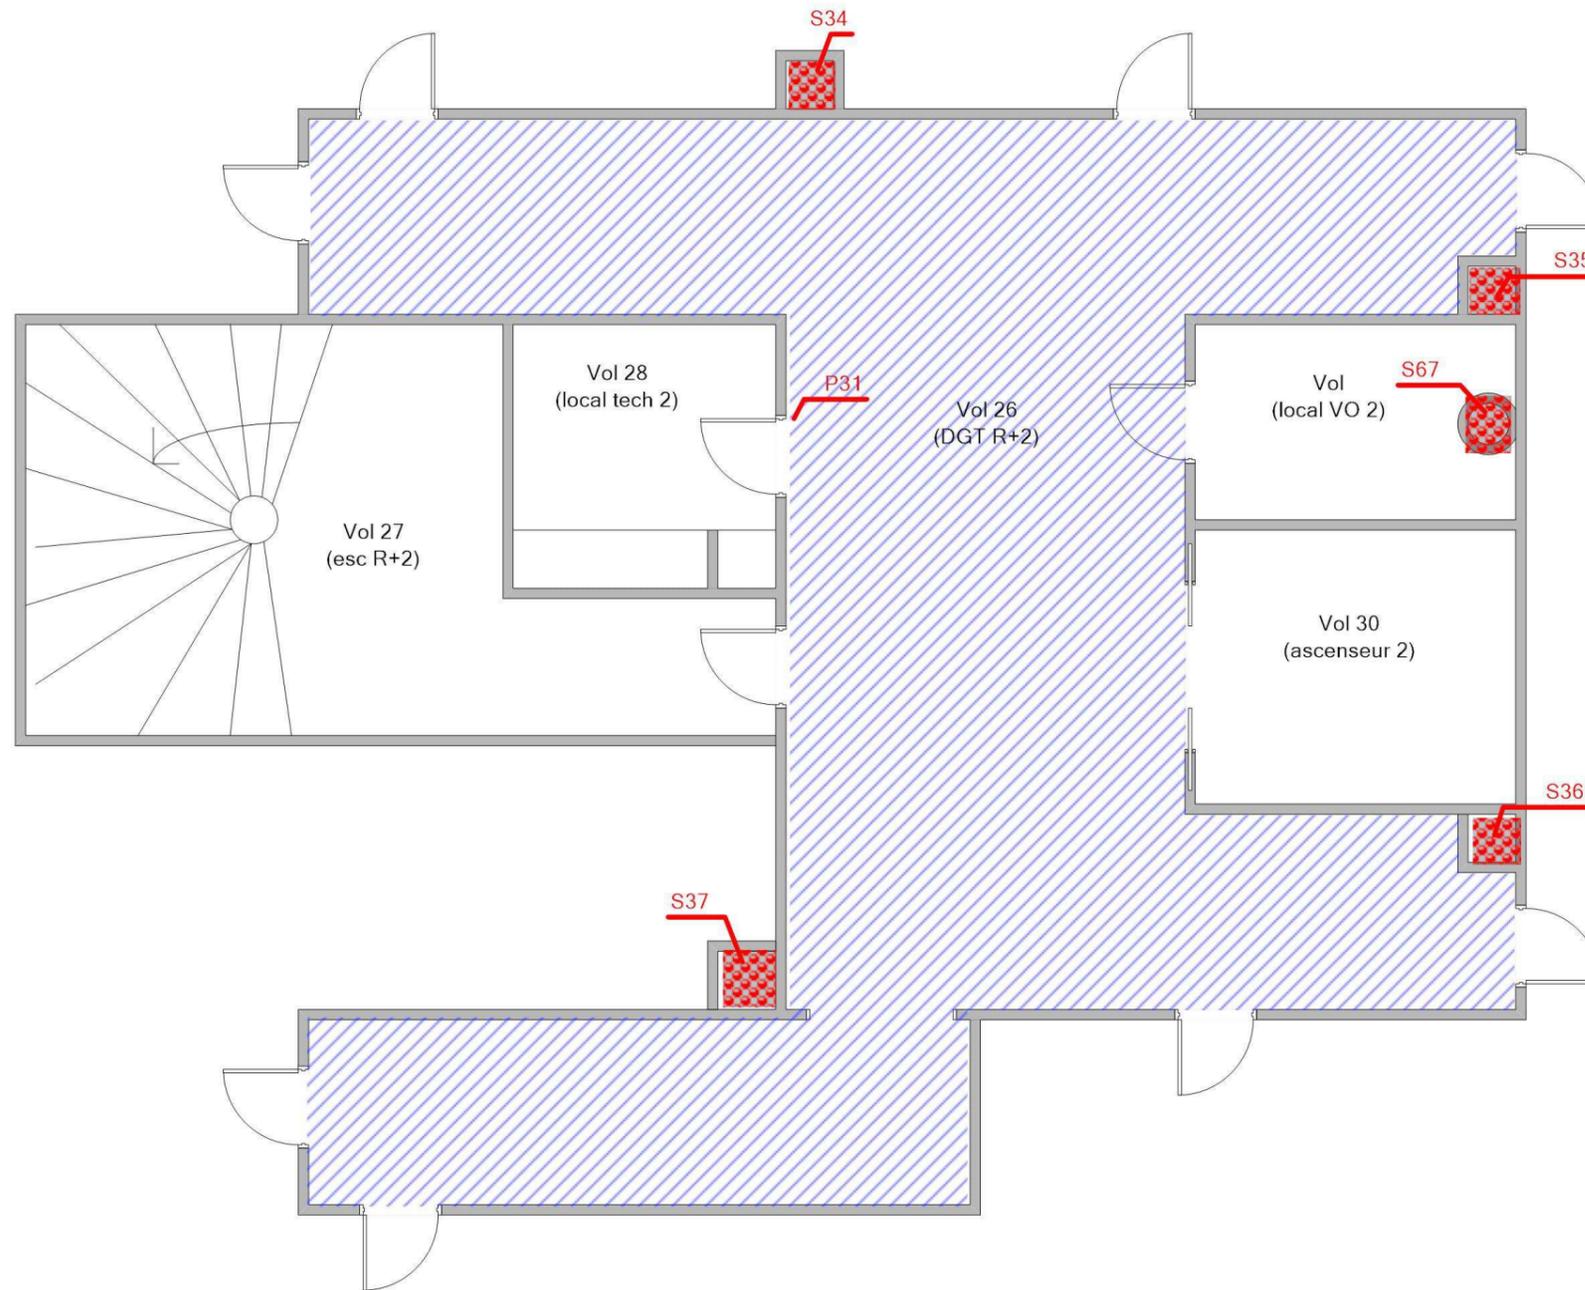
R+2 - MPCA TOUTES CATÉGORIES CONFONDUES

S35: Conduit en fibres-ciment
	S37: Conduit en fibres-ciment
	S67: Conduit en fibres-ciment
	S36: Conduit en fibres-ciment
	P31 : Dalles grises marbrées noire + colle noire
	S34: Conduit en fibres-ciment

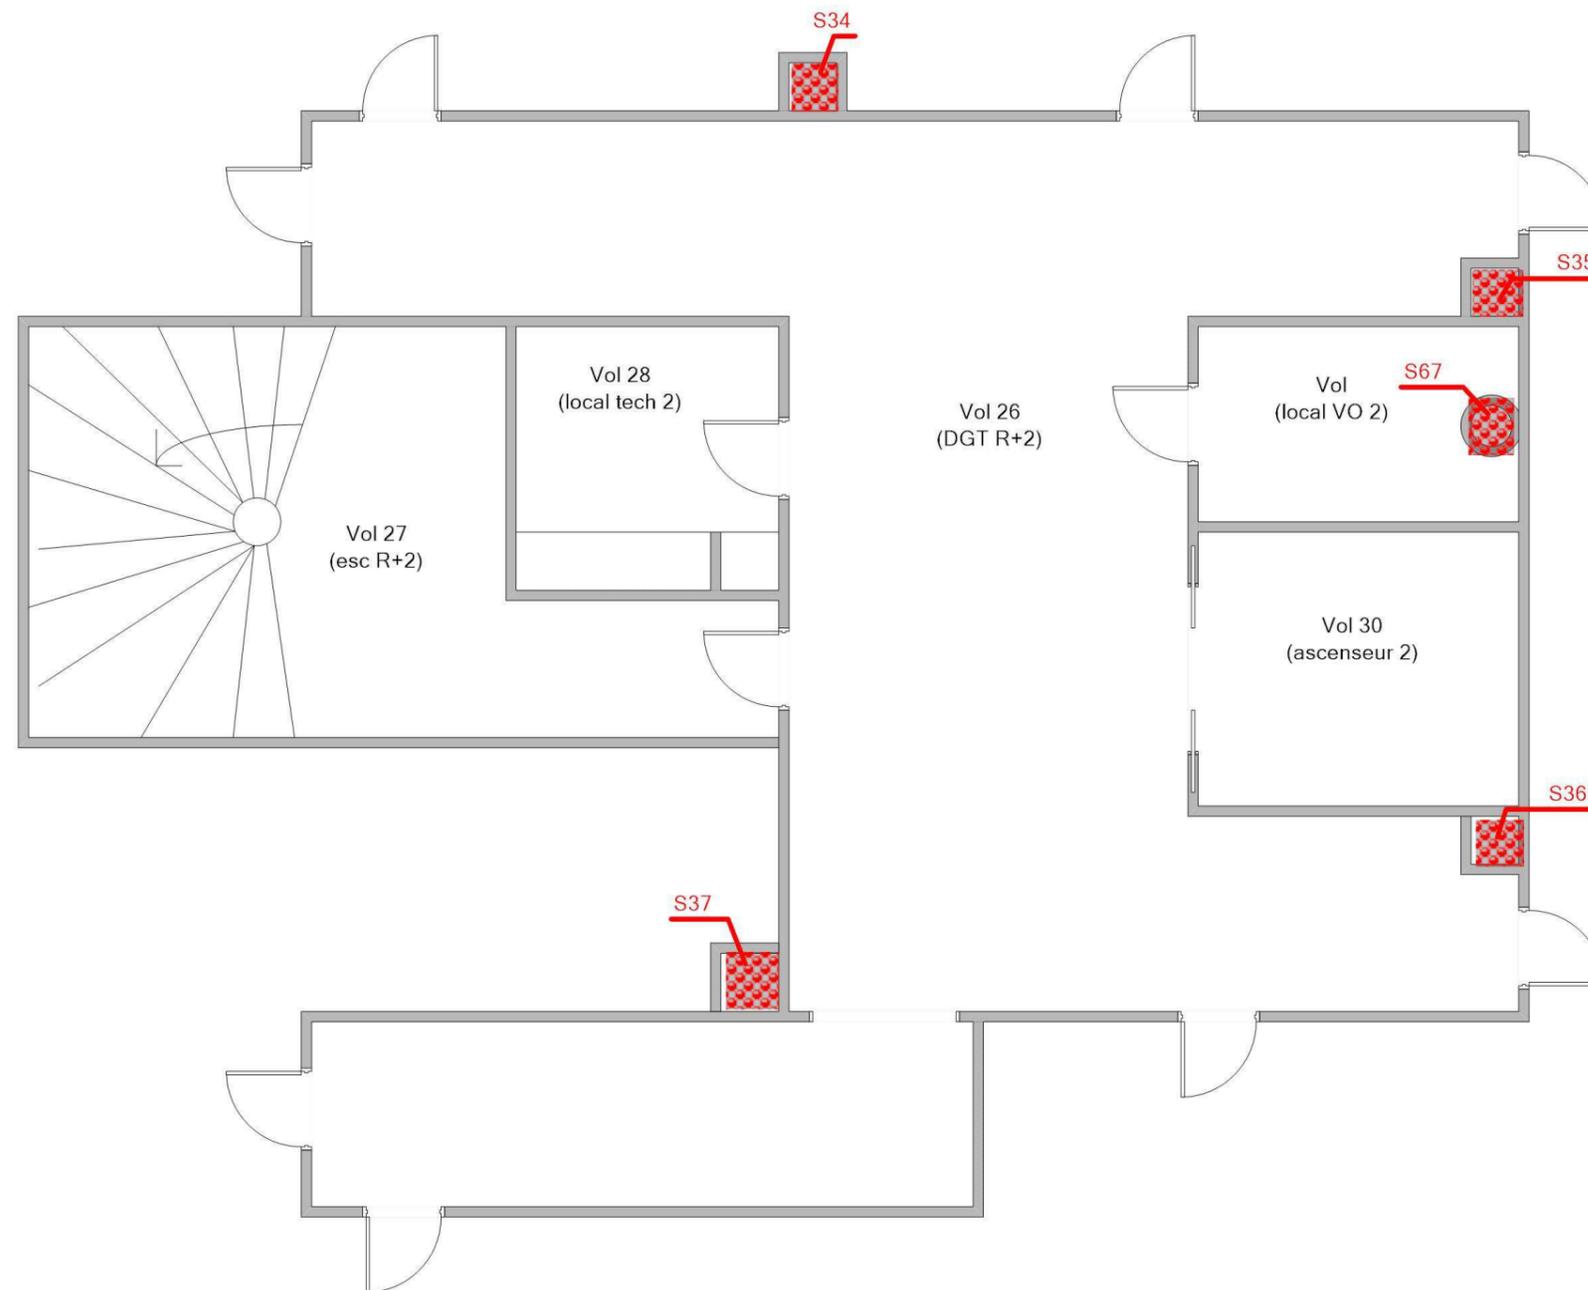
R+2 - MPCA CONDUITS, CANALISATIONS ET ÉQUIPEMENTS

S35: Conduit en fibres-ciment
	S37: Conduit en fibres-ciment
	S67: Conduit en fibres-ciment
	S36: Conduit en fibres-ciment
	S34: Conduit en fibres-ciment

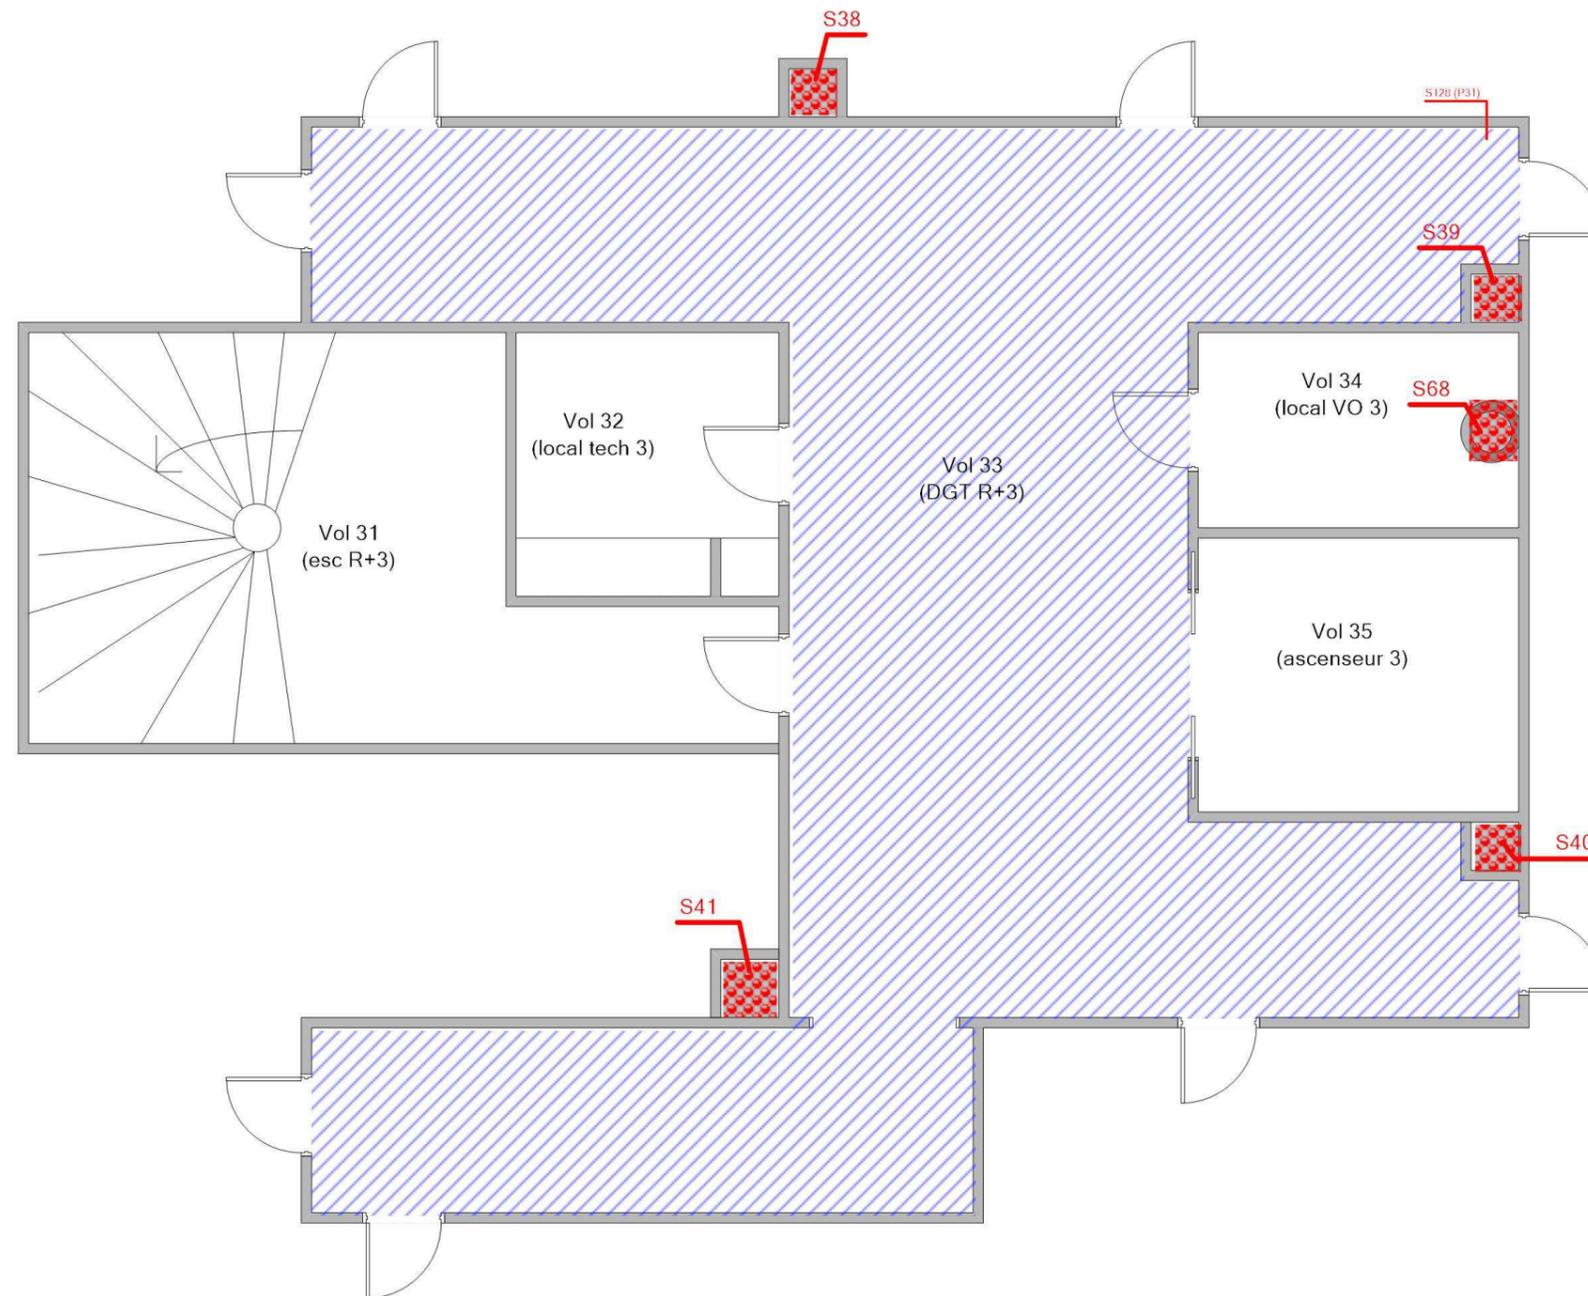
R+3 - MPCA TOUTES CATÉGORIES CONFONDUES

S38: Conduit en fibres-ciment
	S40: Conduit en fibres-ciment
	P31 : Dalles grises marbrées noire + colle noire
	S39: Conduit en fibres-ciment
	S68: Conduit en fibres-ciment
	S41: Conduit en fibres-ciment

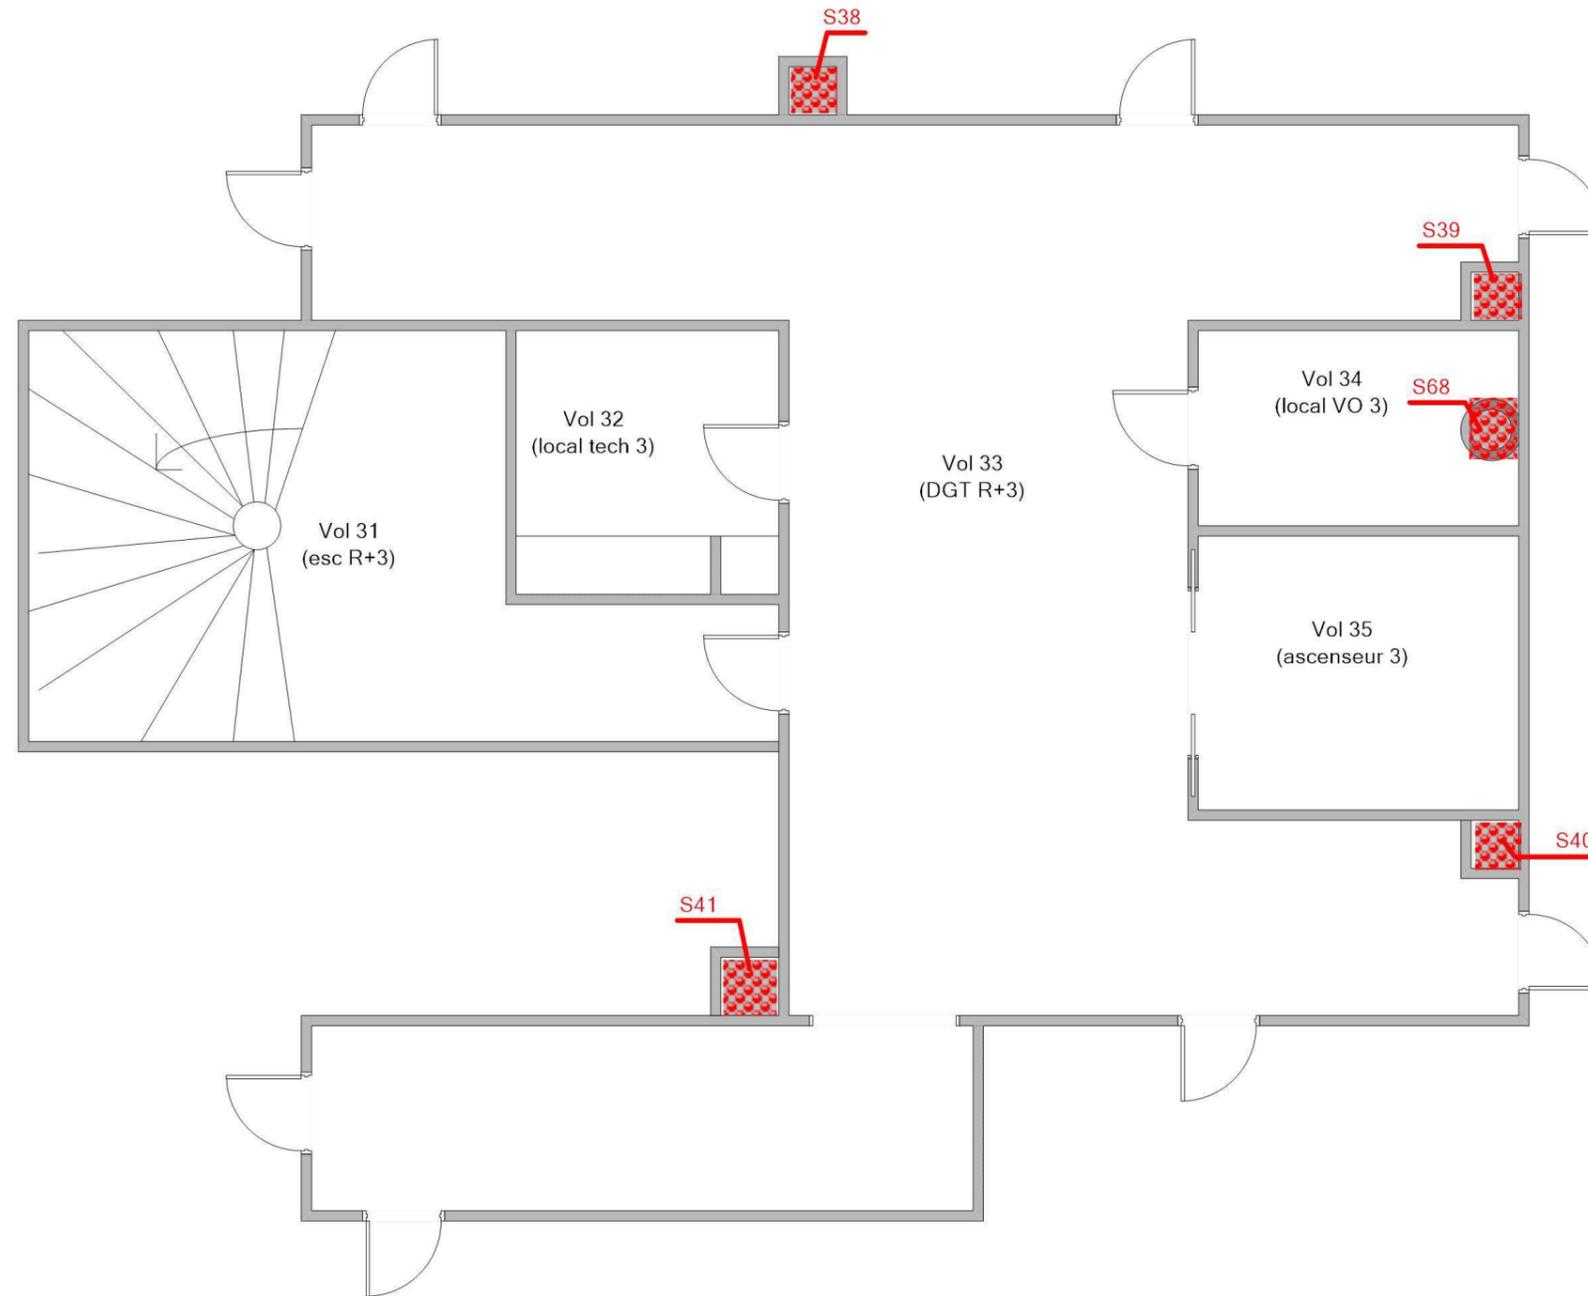
R+3 - MPCA CONDUITS, CANALISATIONS ET ÉQUIPEMENTS

S38: Conduit en fibres-ciment
	S40: Conduit en fibres-ciment
	S39: Conduit en fibres-ciment
	S68: Conduit en fibres-ciment
	S41: Conduit en fibres-ciment

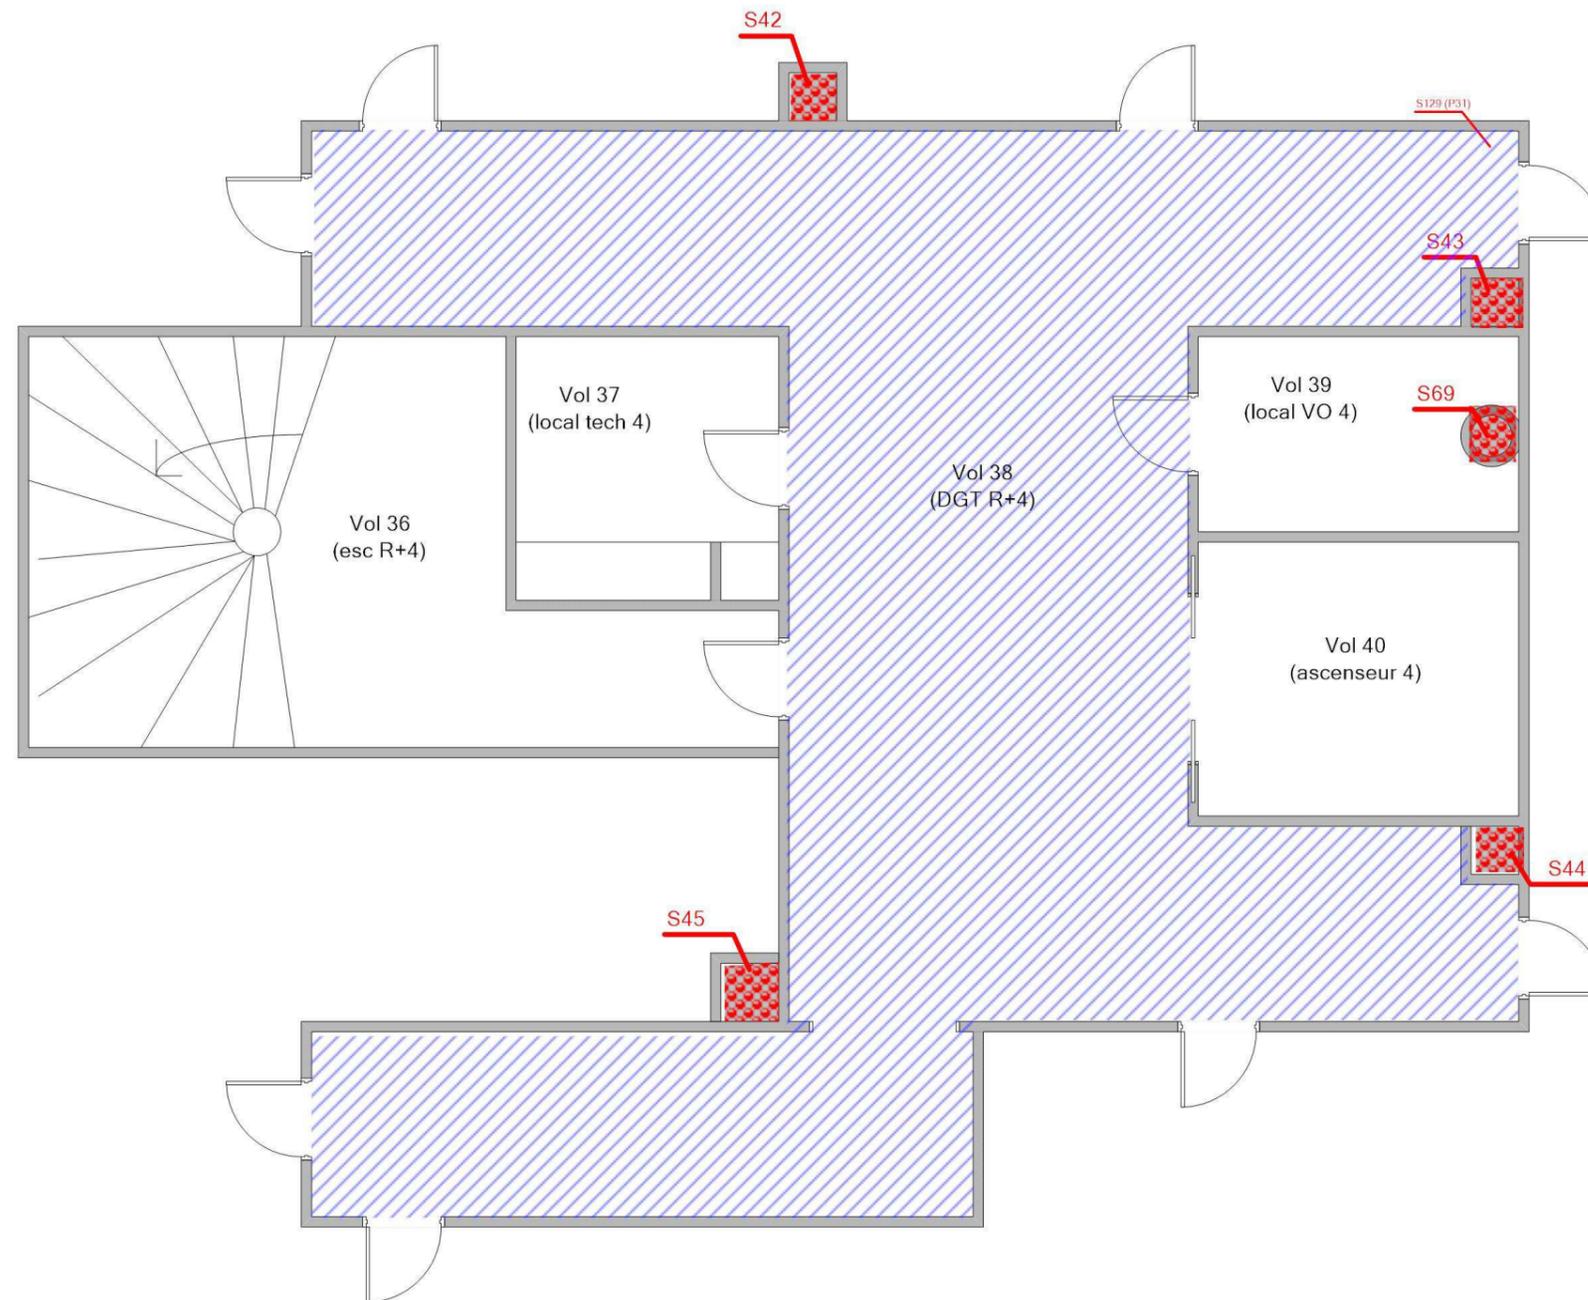
R+4 - MPCA TOUTES CATÉGORIES CONFONDUES

S43: Conduit en fibres-ciment
	S69: Conduit en fibres-ciment
	P31 : Dalles grises marbrées noire + colle noire
	S44: Conduit en fibres-ciment
	S42: Conduit en fibres-ciment
	S45: Conduit en fibres-ciment

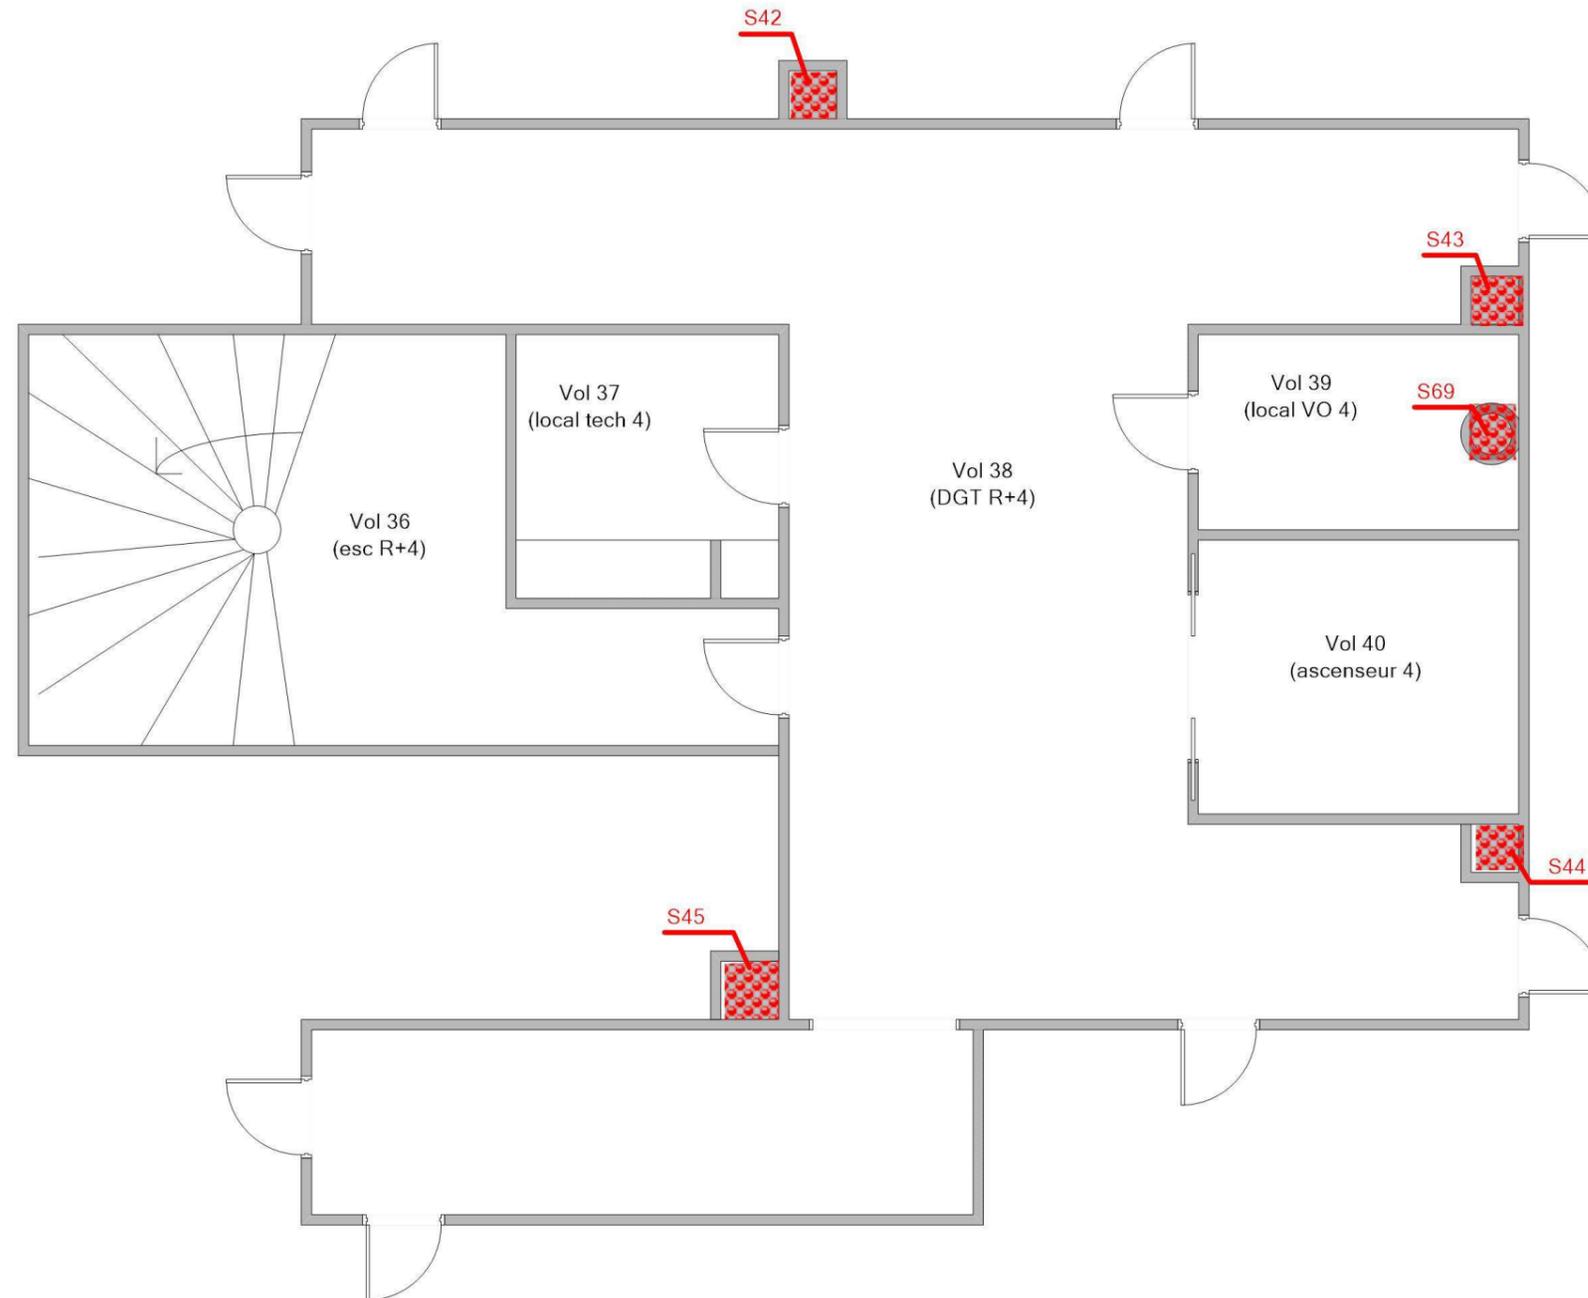
R+4 - MPCA CONDUITS, CANALISATIONS ET ÉQUIPEMENTS

S43: Conduit en fibres-ciment
	S69: Conduit en fibres-ciment
	S44: Conduit en fibres-ciment
	S42: Conduit en fibres-ciment
	S45: Conduit en fibres-ciment

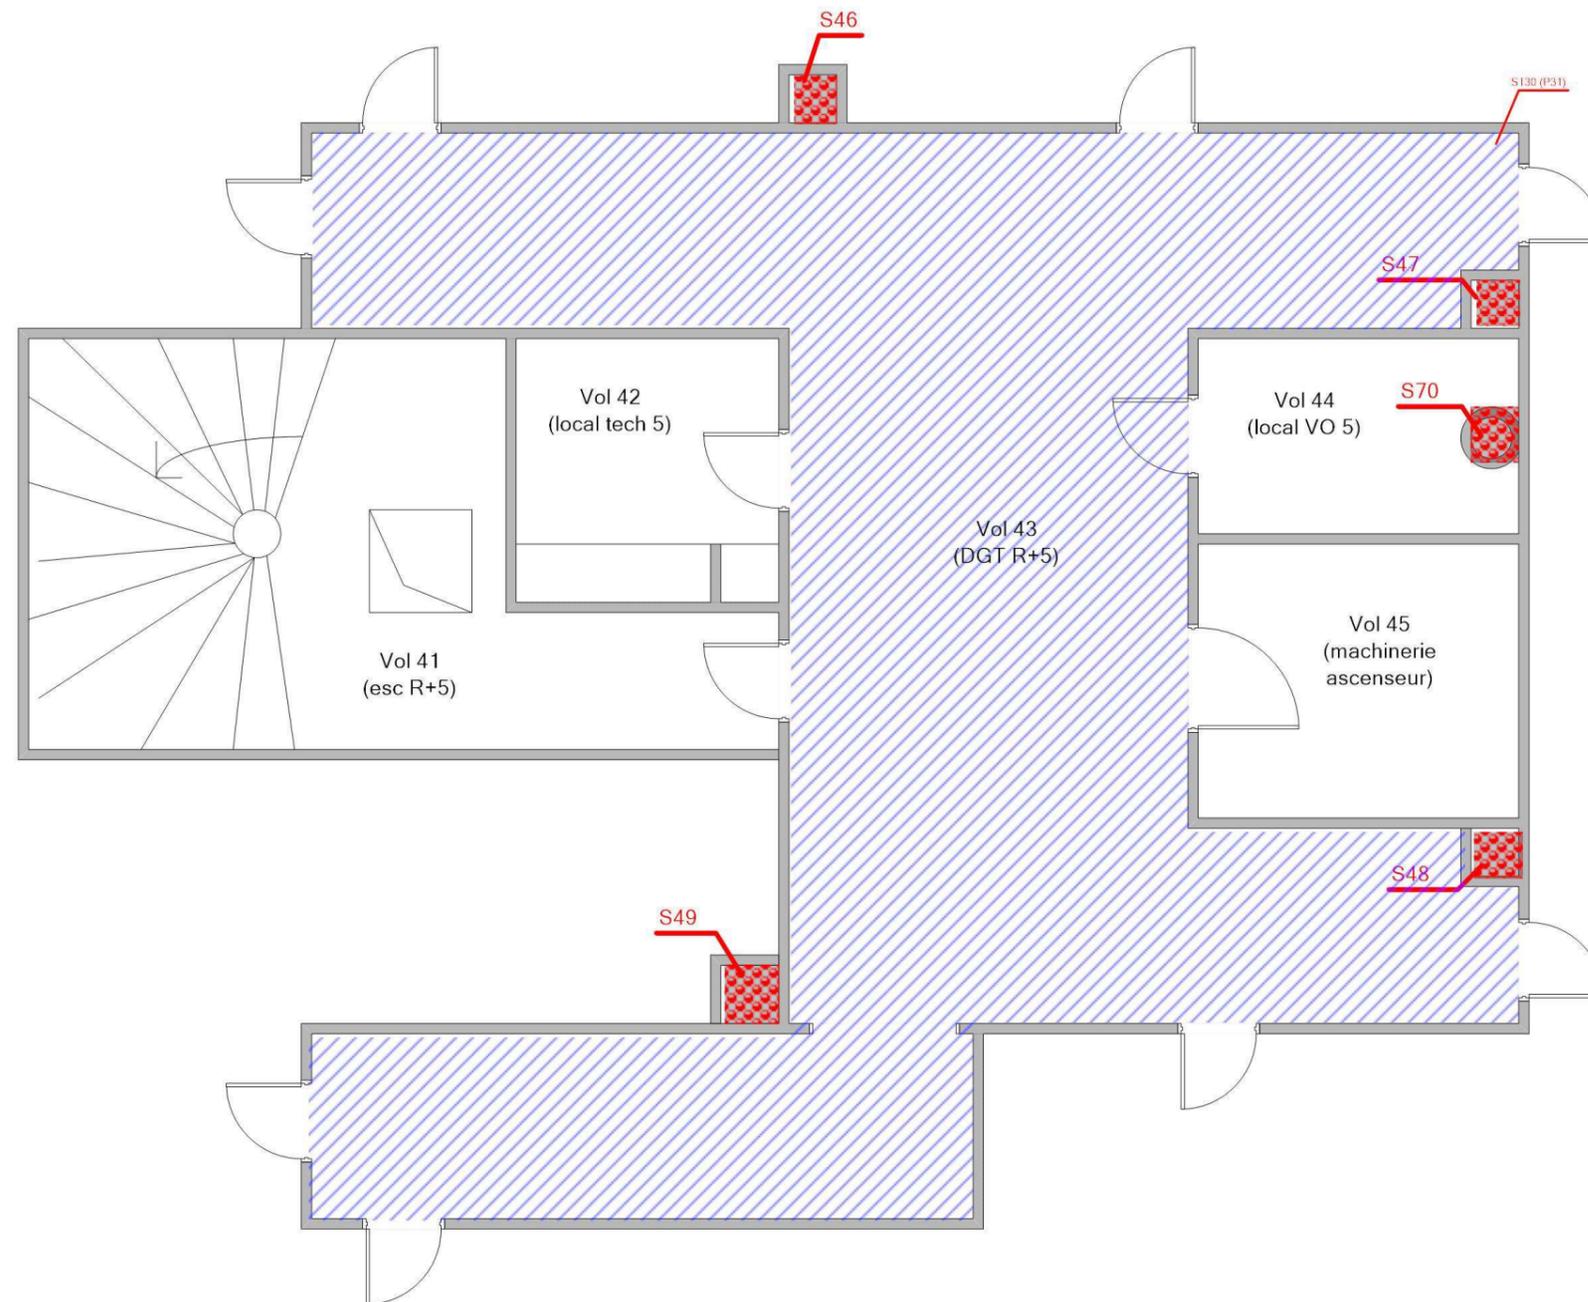
R+5 - MPCA TOUTES CATÉGORIES CONFONDUES

S49: Conduit en fibres-ciment
	S48: Conduit en fibres-ciment
	S70: Conduit en fibres-ciment
	P31 : Dalles grises marbrées noire + colle noire
	S46: Conduit en fibres-ciment
	S47: Conduit en fibres-ciment

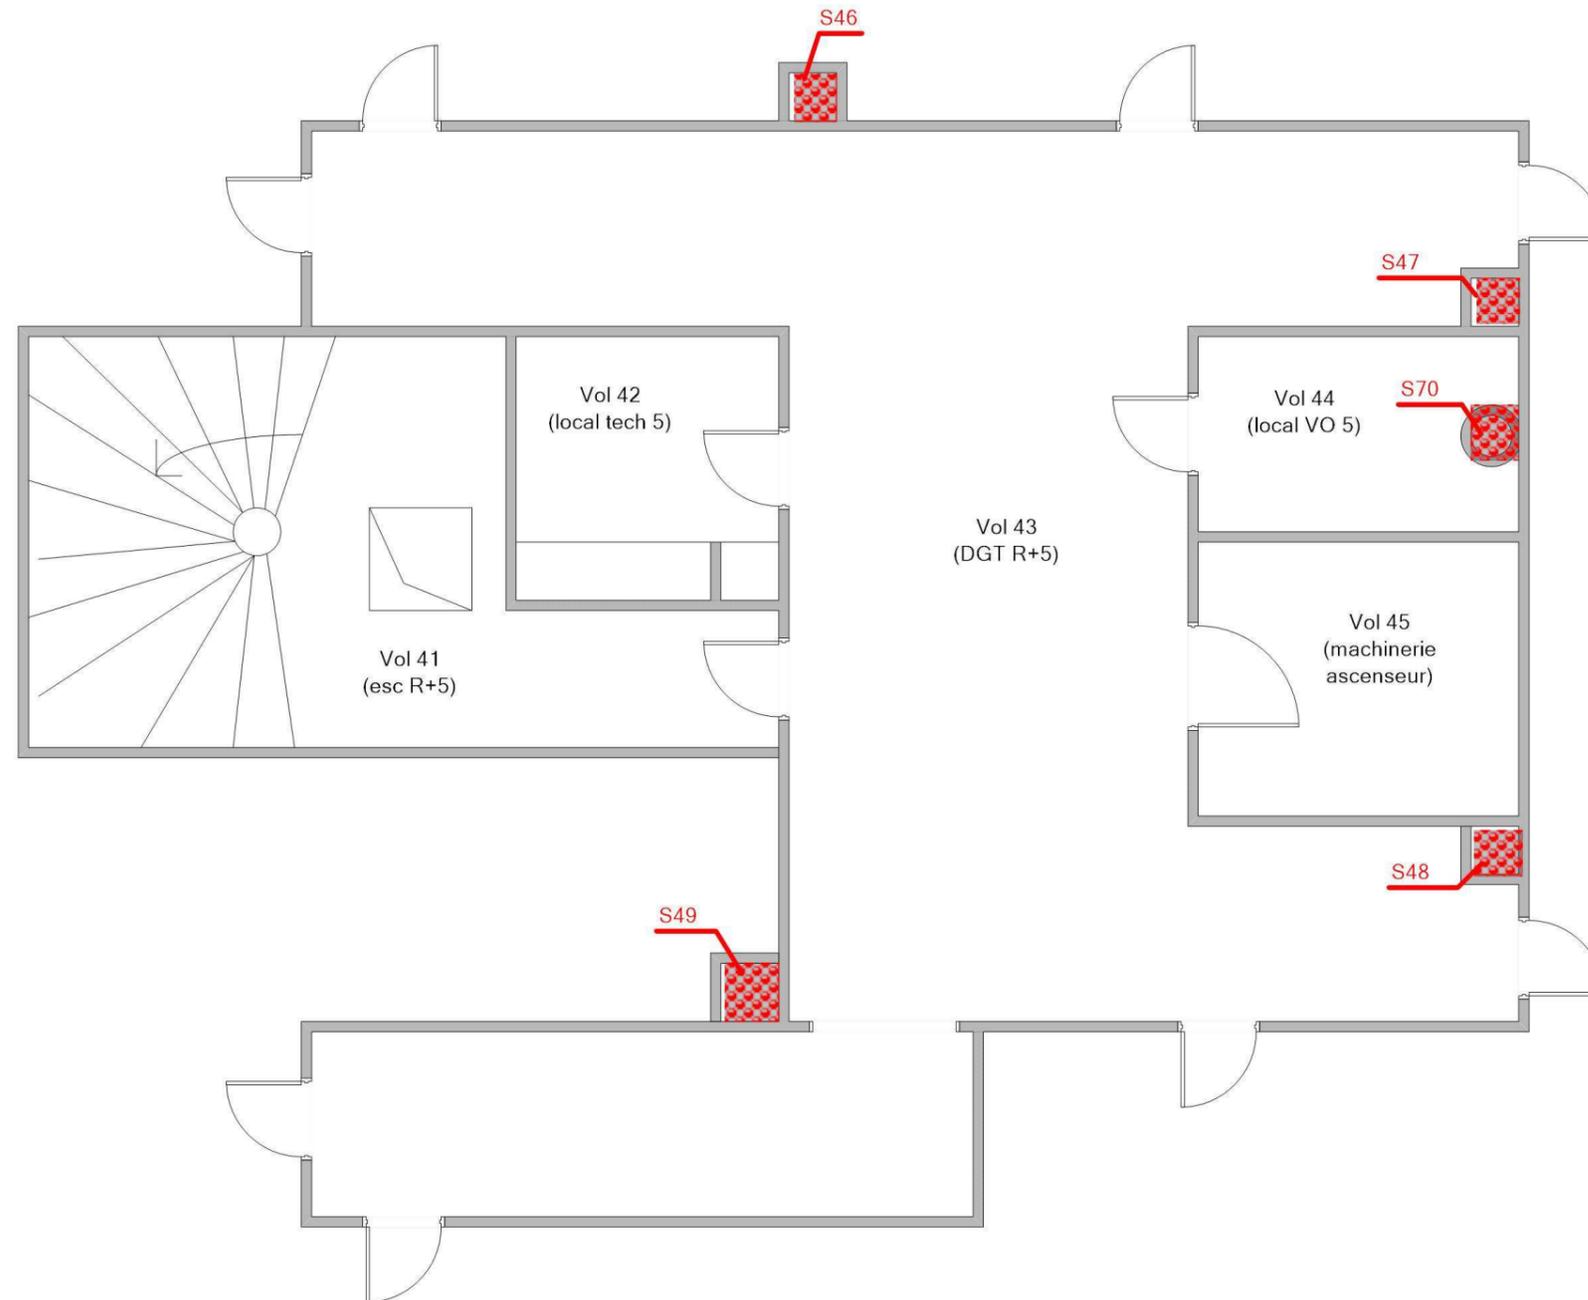
R+5 - MPCA CONDUITS, CANALISATIONS ET ÉQUIPEMENTS

S49: Conduit en fibres-ciment
	S48: Conduit en fibres-ciment
	S70: Conduit en fibres-ciment
	S46: Conduit en fibres-ciment
	S47: Conduit en fibres-ciment
