Rapport de mission de repérage des matériaux et produits contenant de l'amiante avant travaux

Adresse :	LA PERRINE
CP - Ville :	53700 VILLAINES LA JUHEL
Référence client :	_0010200004_
Date du repérage :	05/10/2016
Désignation :	Bâtiment composé de 1 cage et de 4 étages

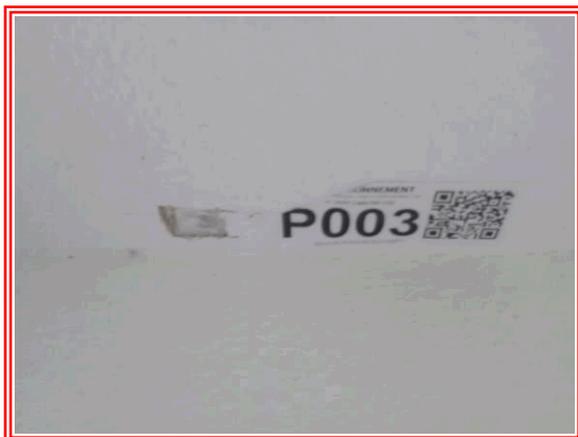
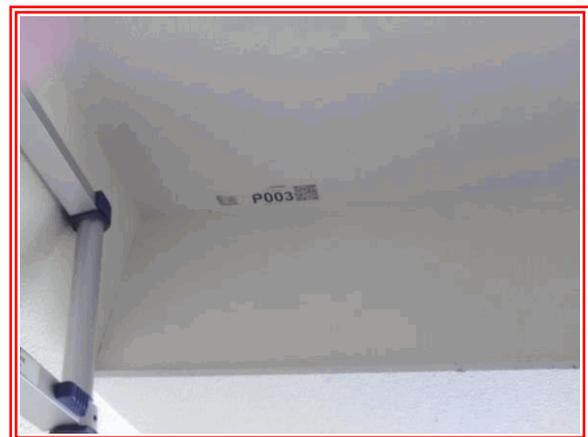
002HD001122 n°3 - 1 (P3)

P3 : Joints panneau /
plaques (plafond
placoplatre)

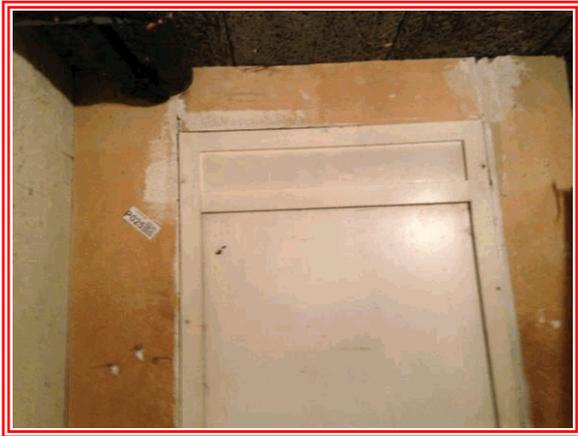
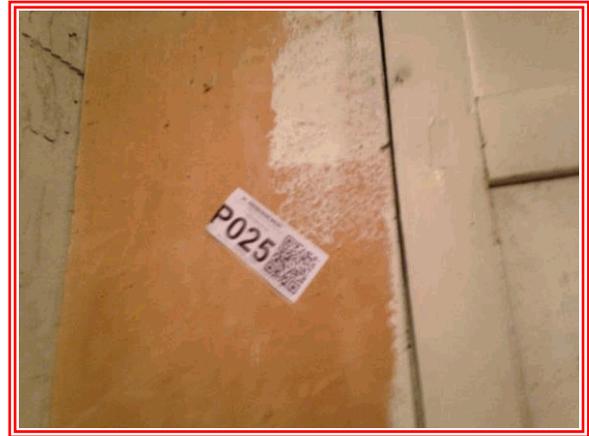
002HD001122 n°25 - 2 (P25)

P25 : Jonction entre panneaux préfabriqués (doublage placo)

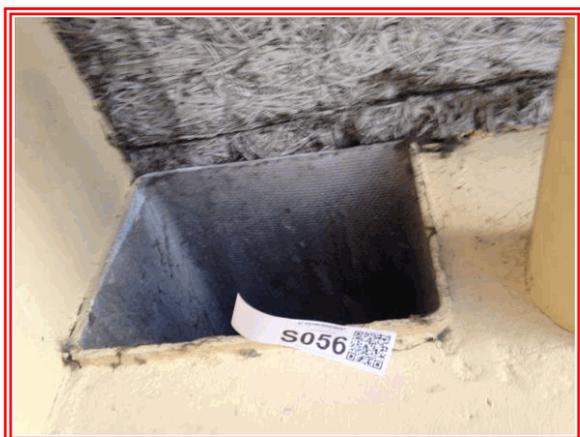
S56 - 1 (A56)

S56: Conduit en fibres-ciment

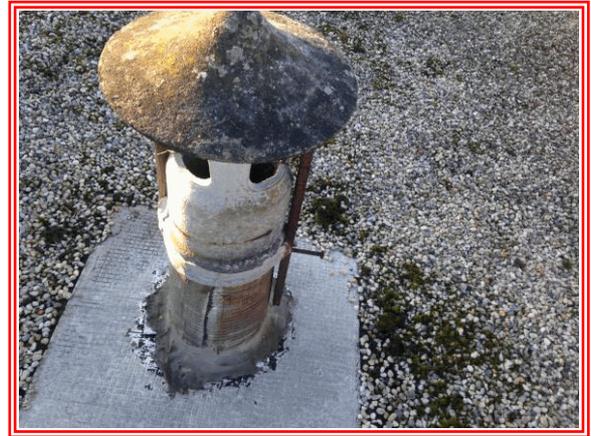
S183 - 1 (A183)

S183: Mitron
